型 式：シェンプ・ヒルト式ディスクス b 型（滑空機、単座）

登録記号：J A 9 7 K D

発生日時：平成 1 2 年 3 月 1 8 日 1 4 時 1 0 分ごろ

1 航空事故調査の経過

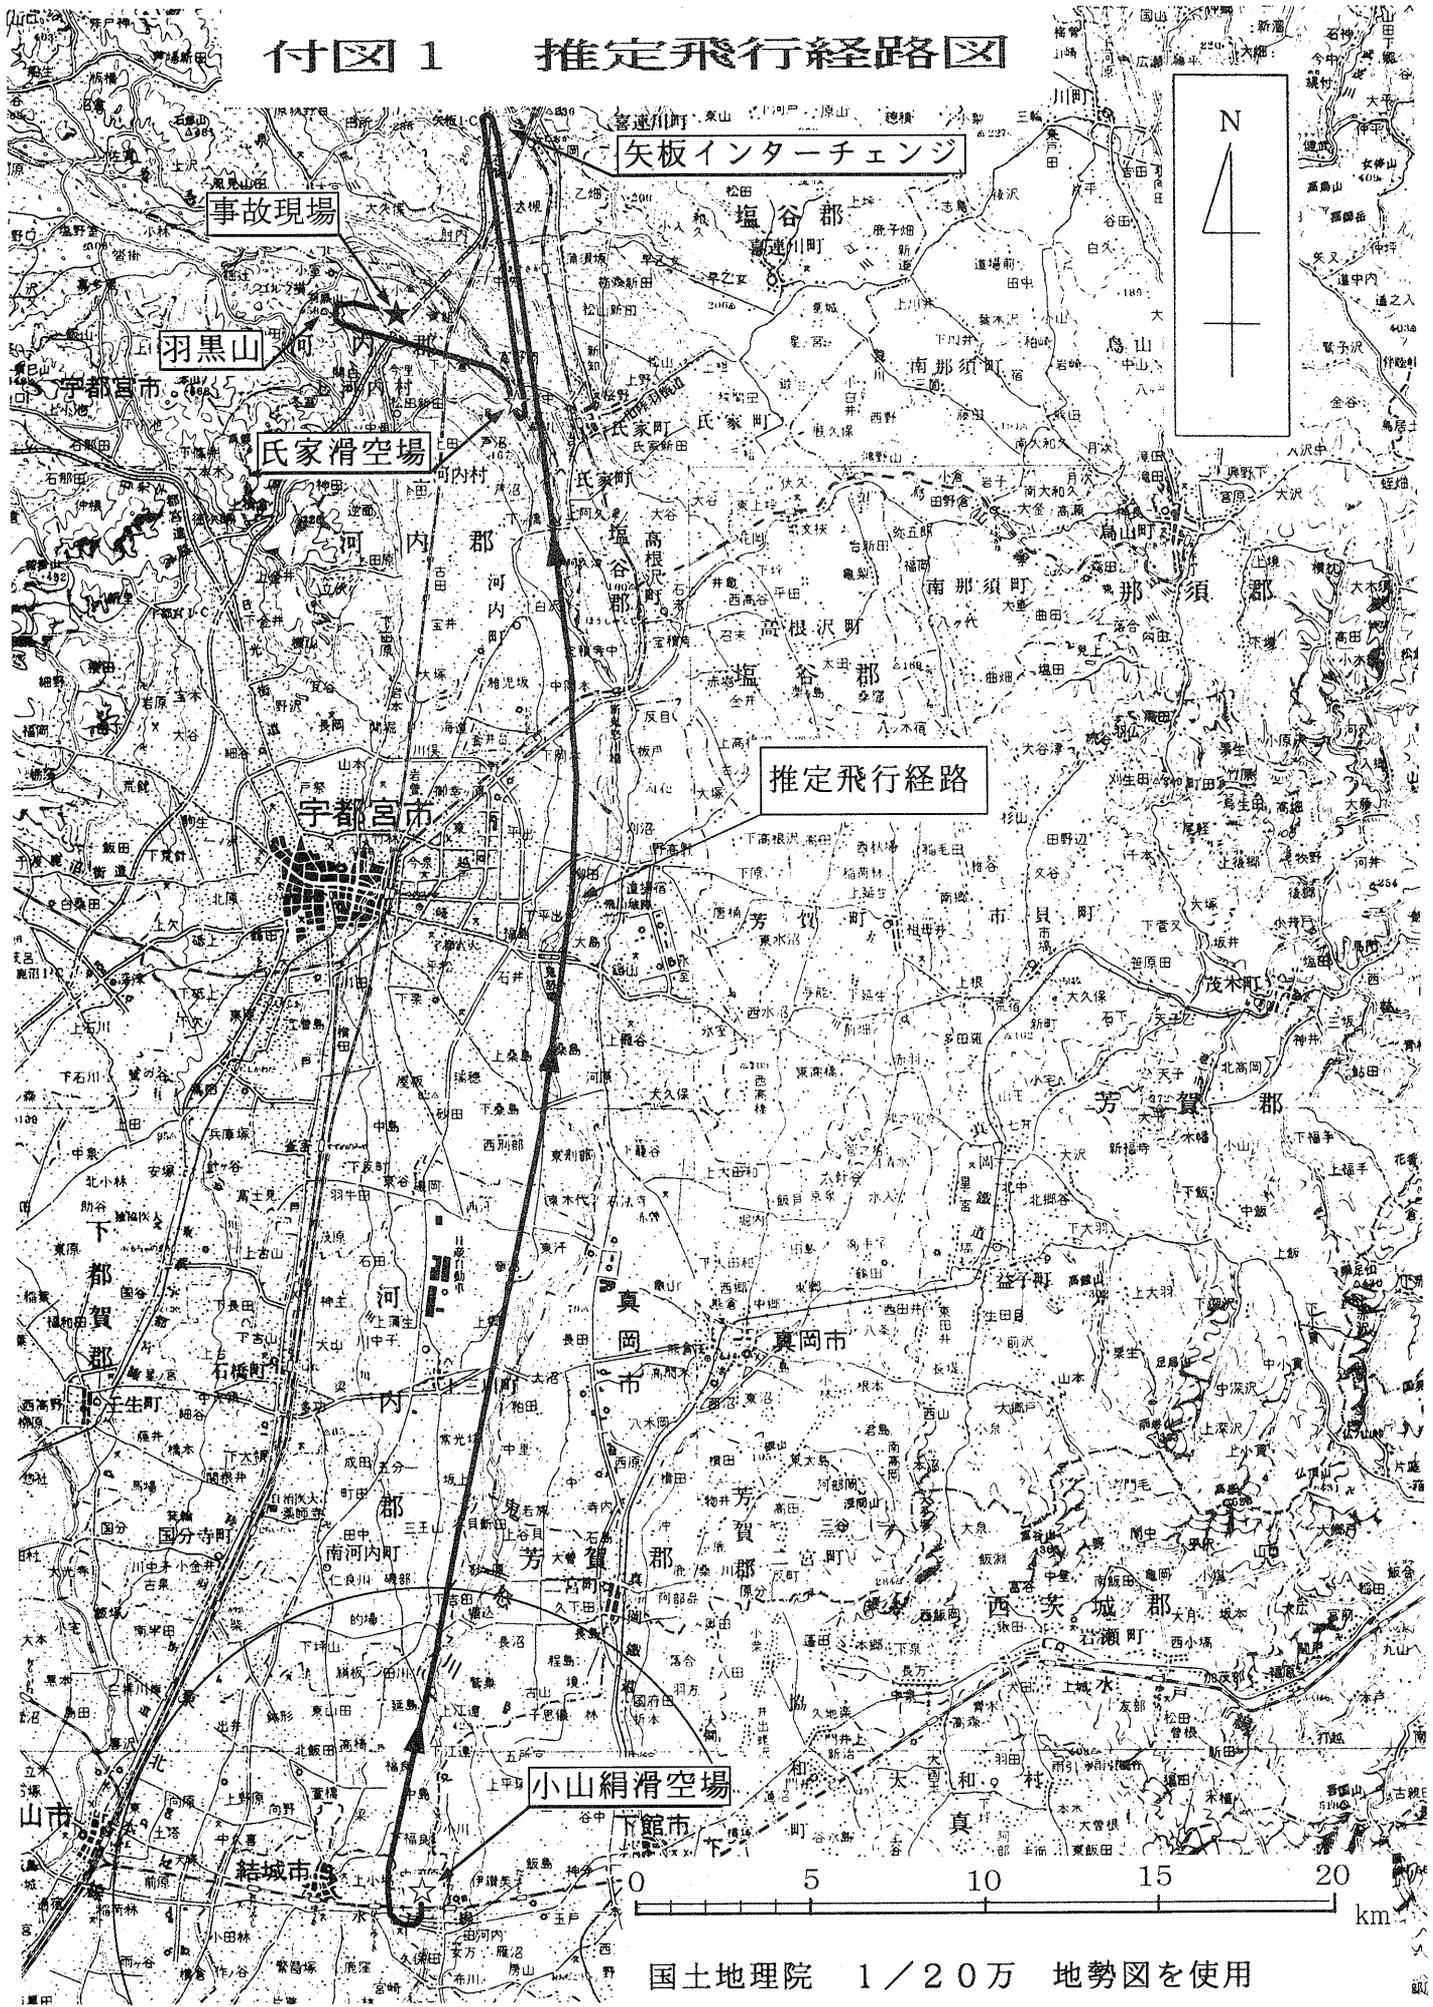
付図1 推定飛行経路図

高度が得られ、飛行を継続できそうになったので、予定を変更し小山絹滑空場の北約50 kmの東北自動車道矢板インターチェンジを目指し、1,000 ~ 1,500 mの高度を保ち、飛行を続けた。13時50分ごろ矢板インターチェンジ上空1,000 mに達した。

その後、小山絹滑空場に向かって南下を開始したが、矢板インターチェンジから約8 km南に位置する氏家滑空場（標高165 m）上空で800 mまで高度が低下したため、小山絹滑空場への飛行を続けるには上昇する必要がある、上昇気流の発生が期待できる氏家滑空場の北西約7 kmの羽黒山（標高458 m）上空に向かった。この時、最悪の場合は、氏家滑空場に着陸しようと考えた。

羽黒山付近上空で上昇気流による高度回復ができず、500 mまで高度が低下してしまい、小山絹滑空場への飛行はできないばかりか、氏家滑空場への着陸も困難と判断し、水田に不時着することを決意した。

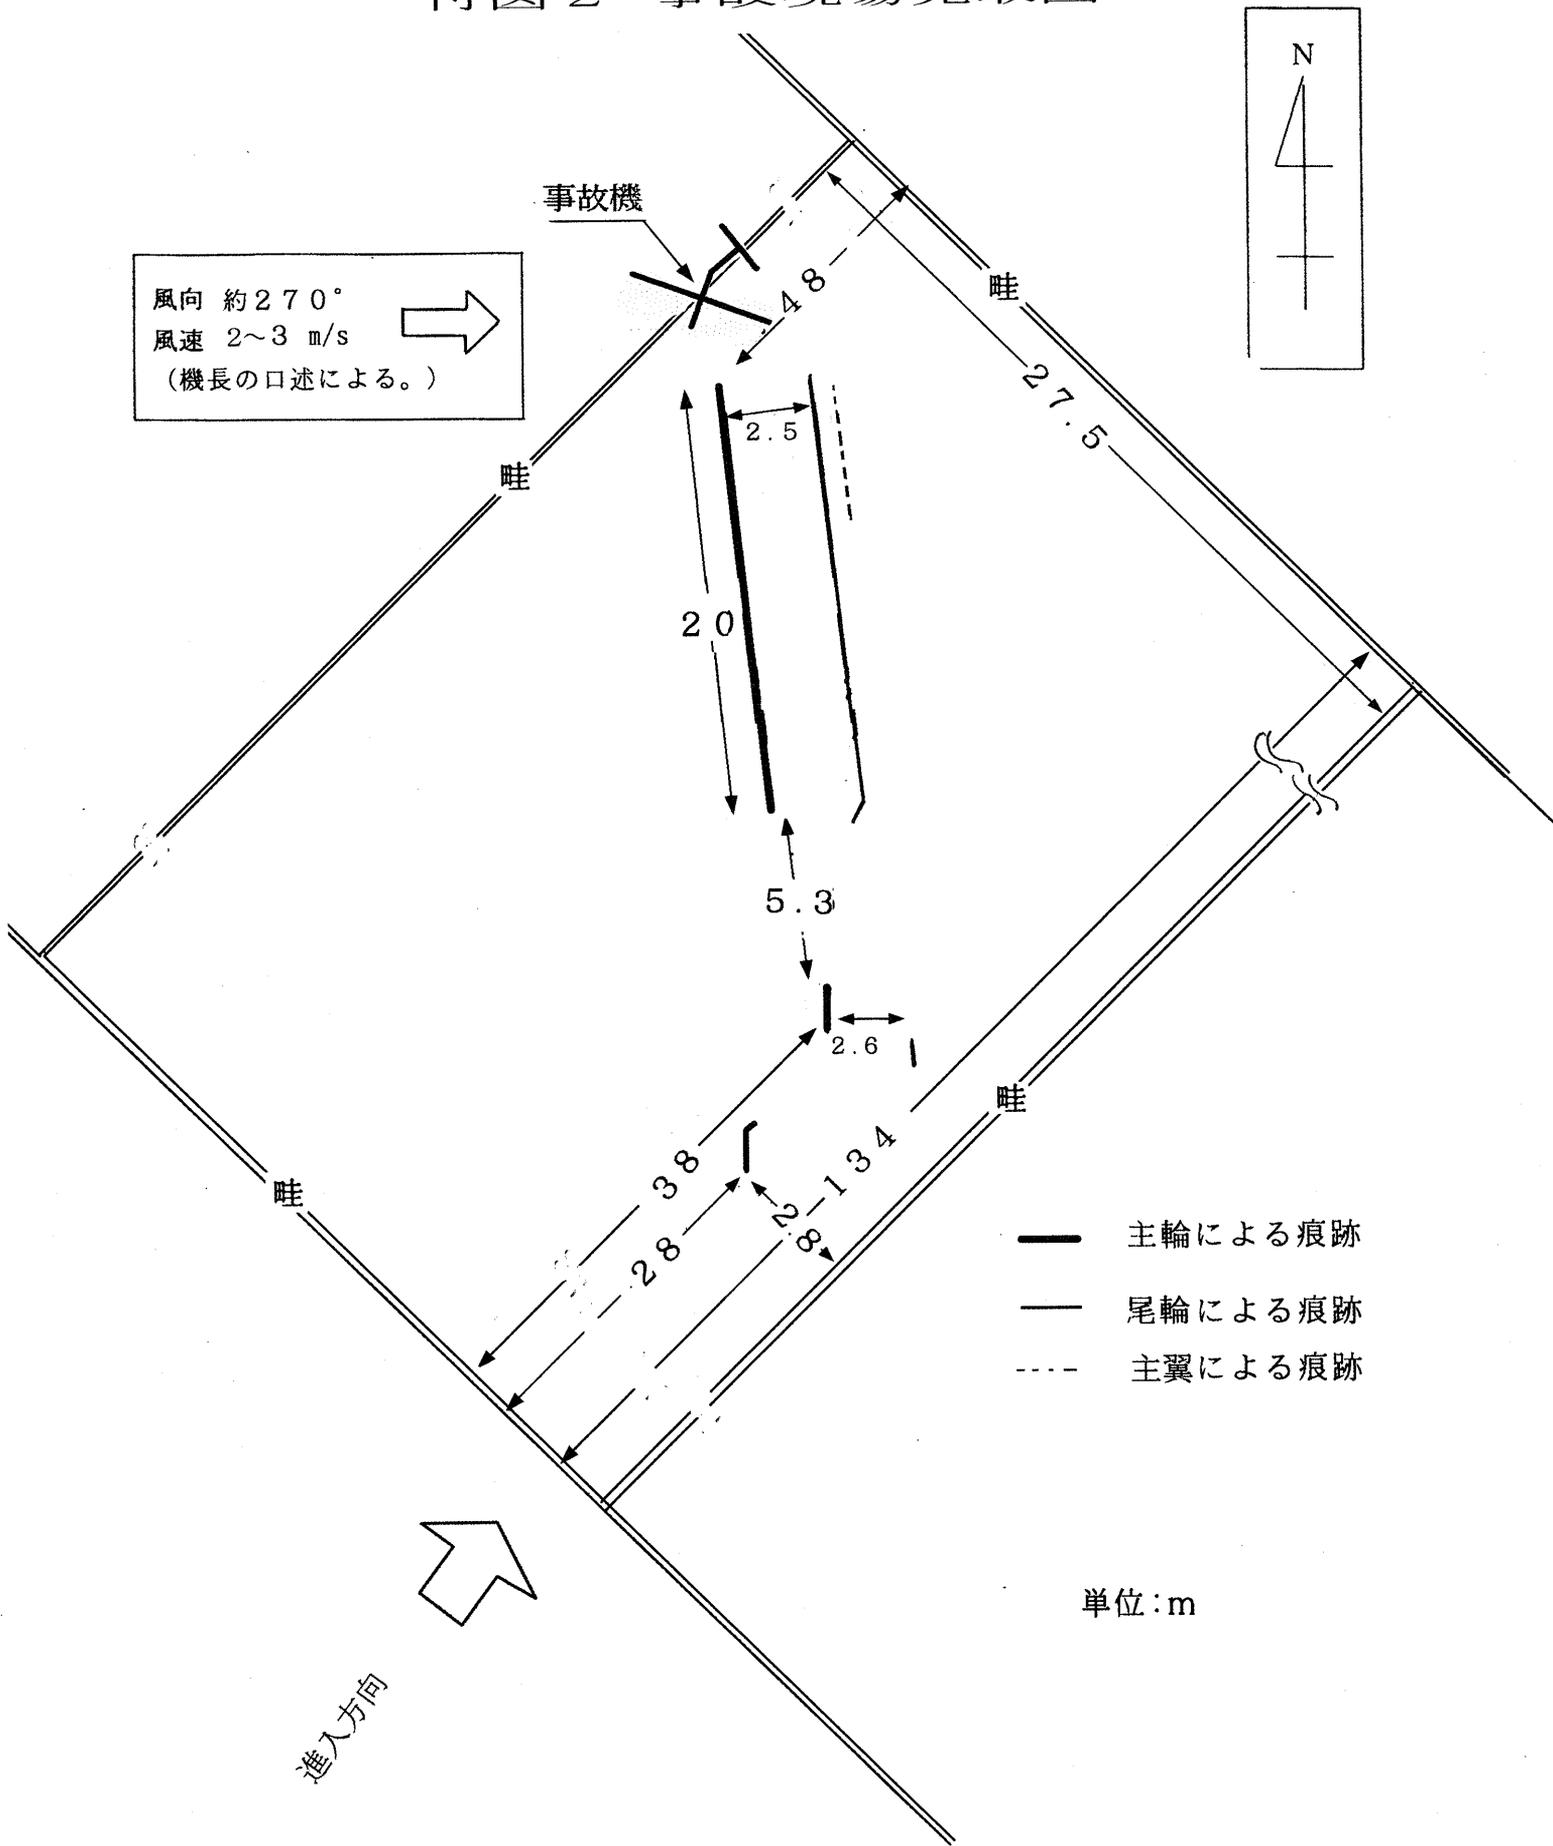
付図 2 事故現場見取図

事故現場は、河内郡上河内町の水田内で、機体は機首を概ね南西に向けて停止していた。機体の南側には、南北方向に約20mの接地痕跡があった。これらは、主車輪、尾輪、主翼によるものと推定された。畦には胴体が接地した時に生じたと思われる痕跡があった。機体の近くには、胴体破片があった。

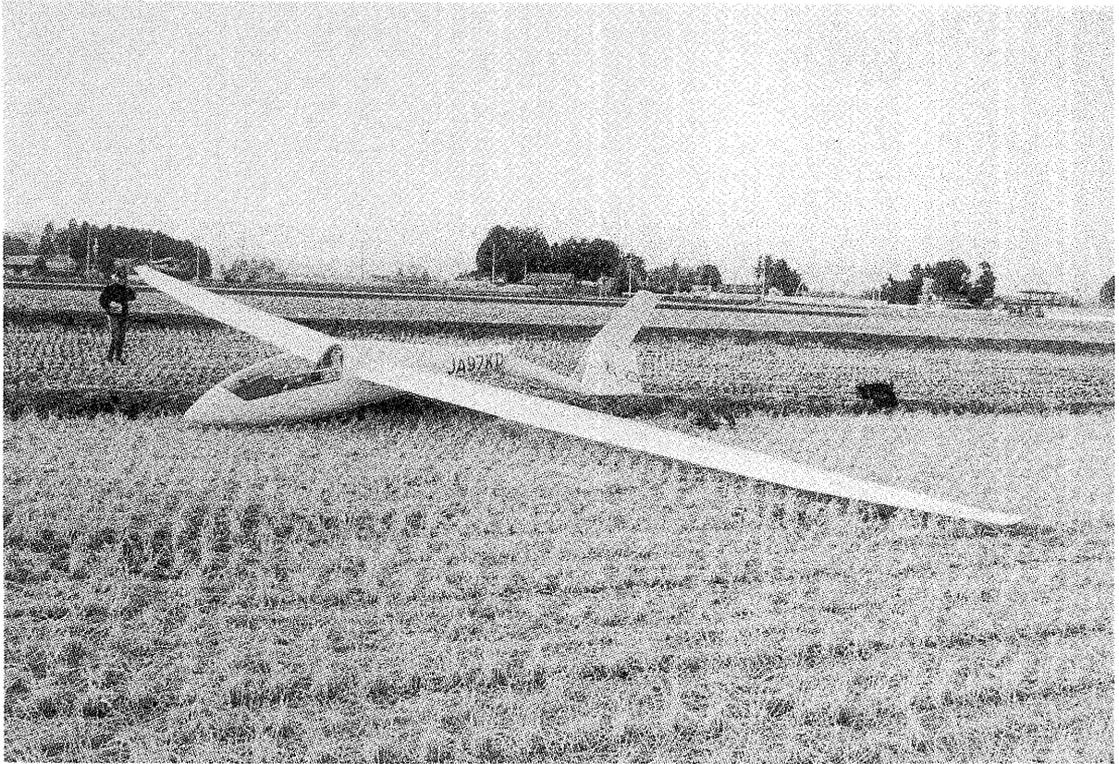
写真 1 事故現場

3.2 機体を損傷したことについては、機体の損傷状況及び地上痕跡から畦に強く衝突したためと推定される。このことは、同機が横背風を受けたため、着陸時、強く接地し、バウンドして、斜横滑りのまま畦に衝突し、胴体後部が畦に乗り上げたことによるものと推定される。

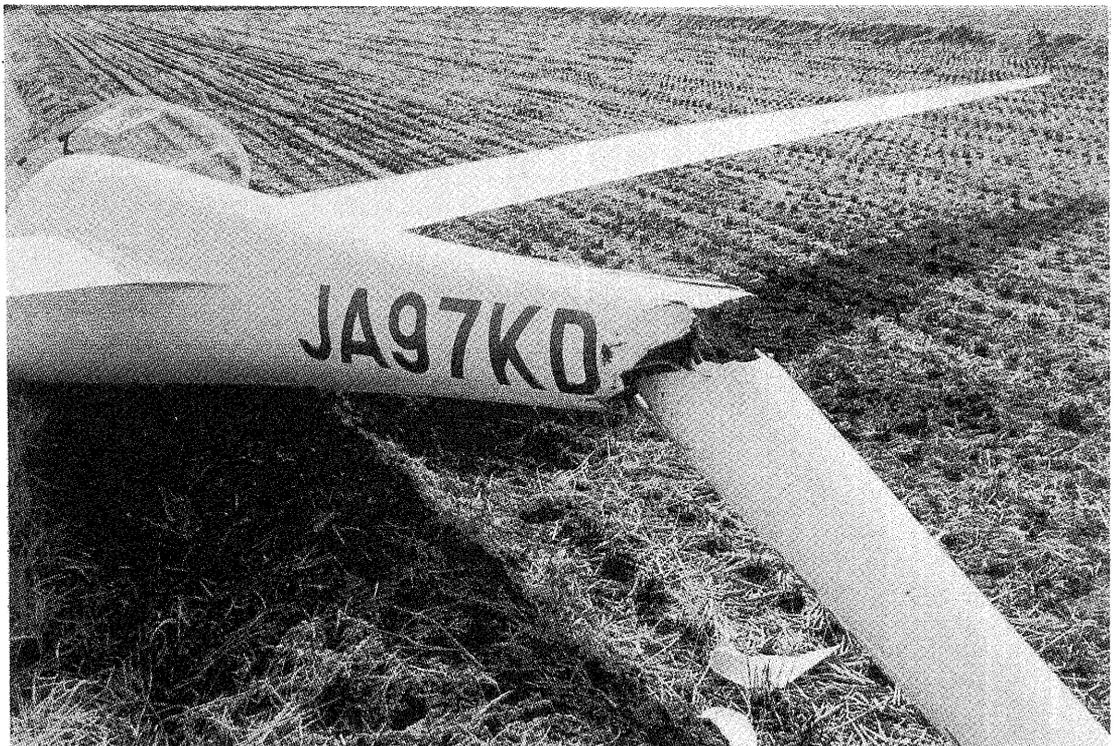
写真 2 事故機

| (1) 胴体（後部） | 破断 |
| (2) エレベーター | 損傷 |
| (3) キャノピー | 亀裂 |

北東に向け進入し、着陸したが、気が付いたら、機体は機首を南西に向け、胴体後部を損傷し、畦に乗り上げ停止していた。
