型 式：マーフィ式マベリックR503L型（超軽量動力機、複座）

識別記号：JR1399（財団法人 日本航空協会識別記号）

発生場所：北海道白老郡白老町

発生日時：平成12年6月17日 14時15分ごろ

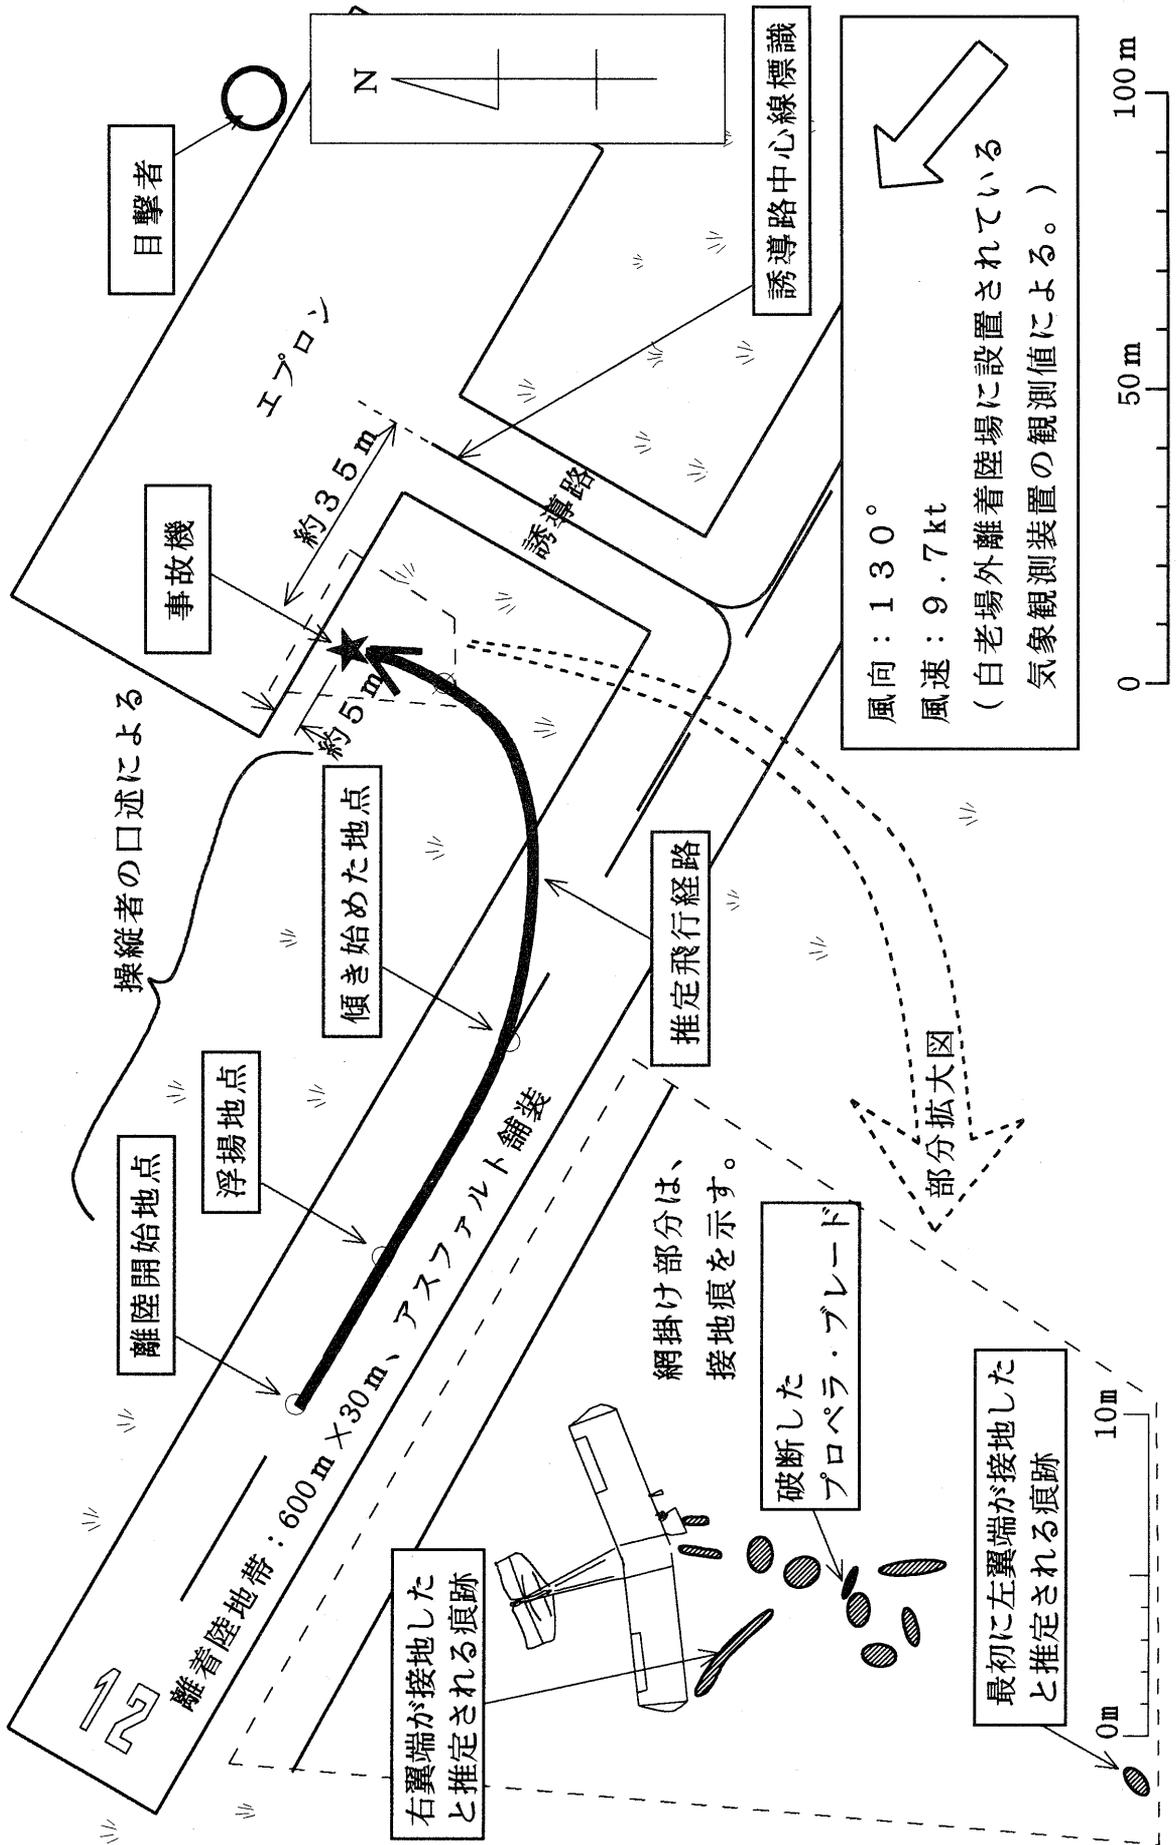
付図1 推定飛行経路及び事故現場見取図

事故現場は、同場外離着陸場の離着陸地帯北側草地で、機体は、誘導路中心線標識から北西約35m、エプロンから約5m手前の位置に、機軸を約150°方向に向け、かく座していた。

操縦席から方位約205°、約17mの位置に最初に左翼端が接地したと推定

される痕跡があり、そこから約10m機体側の地点に破断したプロペラ・ブレード1枚が落下しており、その周辺に、同機の墜落時に生じたと推定される数カ所の接地痕があった。なお、右主翼端付近には、右主翼によると推定される長さ約3mの直線的な接地痕があった。

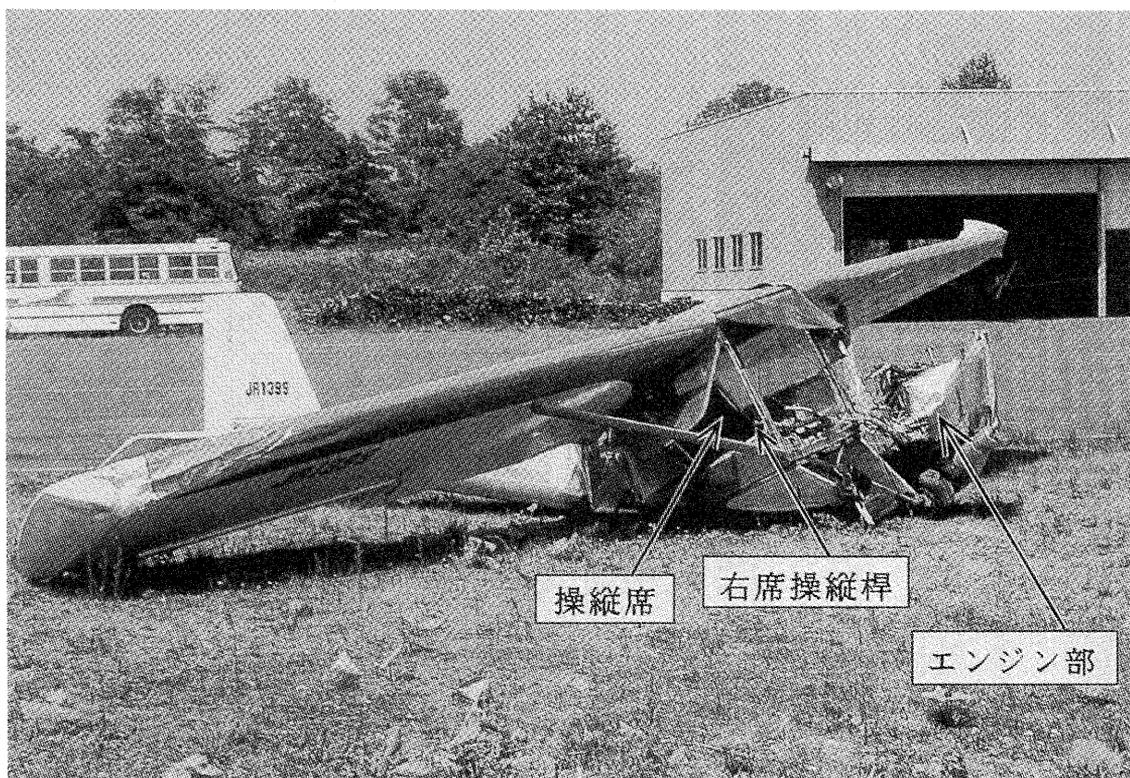
写真 事故機

2.2.2 航空機各部の損壊の状況

- (1) 胴体 後部屈曲
- (2) 主翼 主翼胴体取付部で後屈、両翼端前縁部破損
- (3) エンジン 脱落・破損
- (4) 主脚 支柱部屈曲
- (5) プロペラ 1枚が破断
