航空事故調査報告書
エアフライトジャパン株式会社所属
パイパー式PA-28R-201型
JA4192
北海道室蘭市地球岬南西海上
平成11年3月4日

平成12年9月14日
航空事故調査委員会議決
委員長 相原康彦
委員 勝野良平
委員 加藤晋
委員 水町守志
委員 山根 三郎

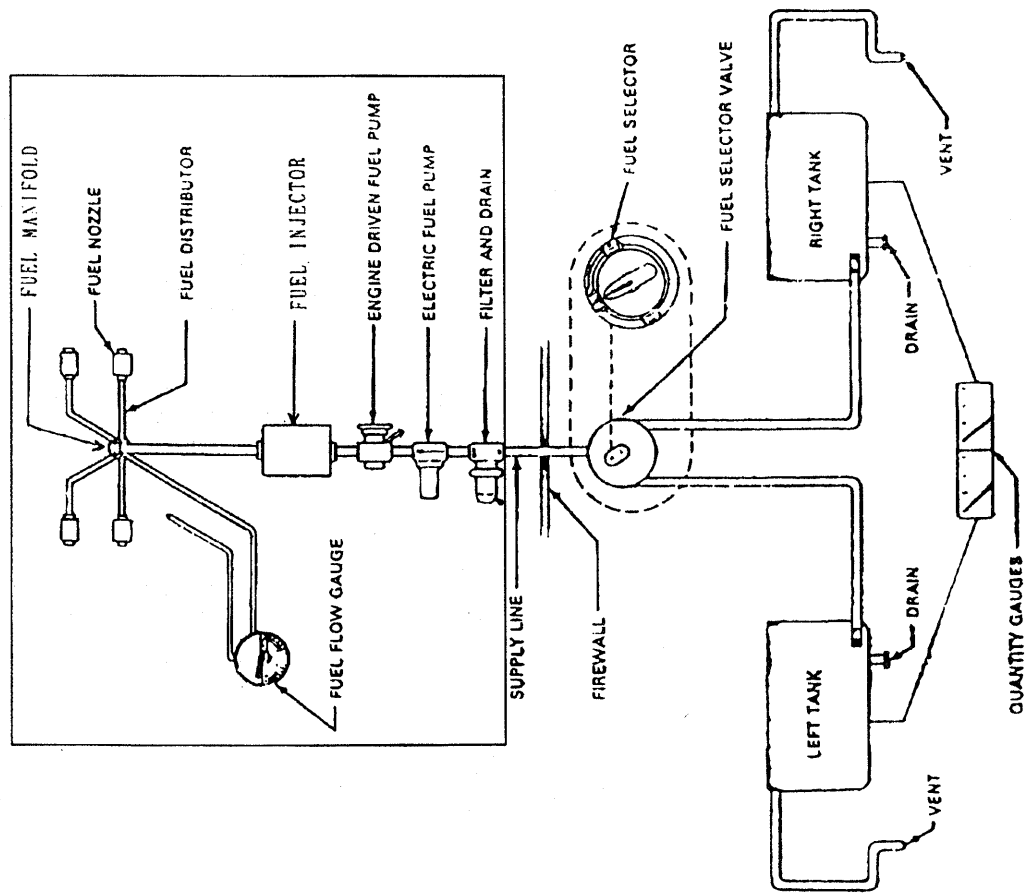
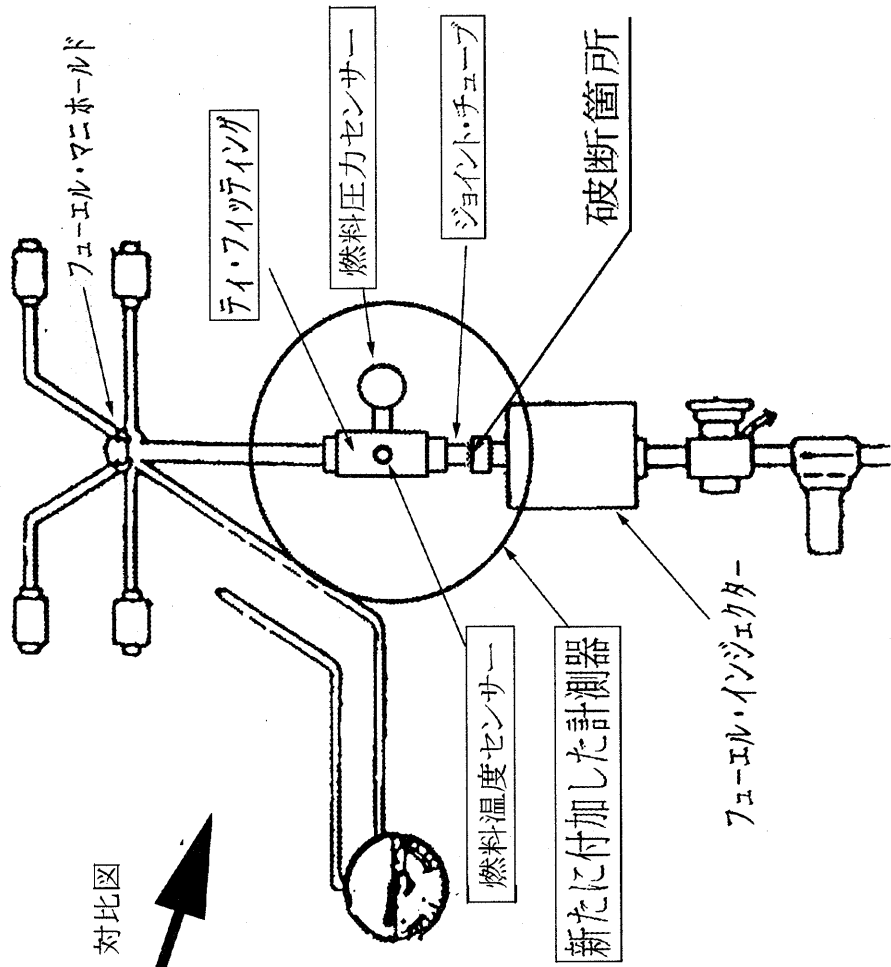
付図 4 燃料系統図

フューエル・インジェクターの出口側エルボにジョイント・チューブを介し、追加装備として燃料系統の付加計測器（燃料圧力センサー、燃料温度センサー及びティー・フィッティング）が取り付けられており、同ジョイント・チューブが破断していた。

※フューエル・インジェクターの出口側に、燃料圧力及び温度測定のため取付けた付加計測器等の概要図

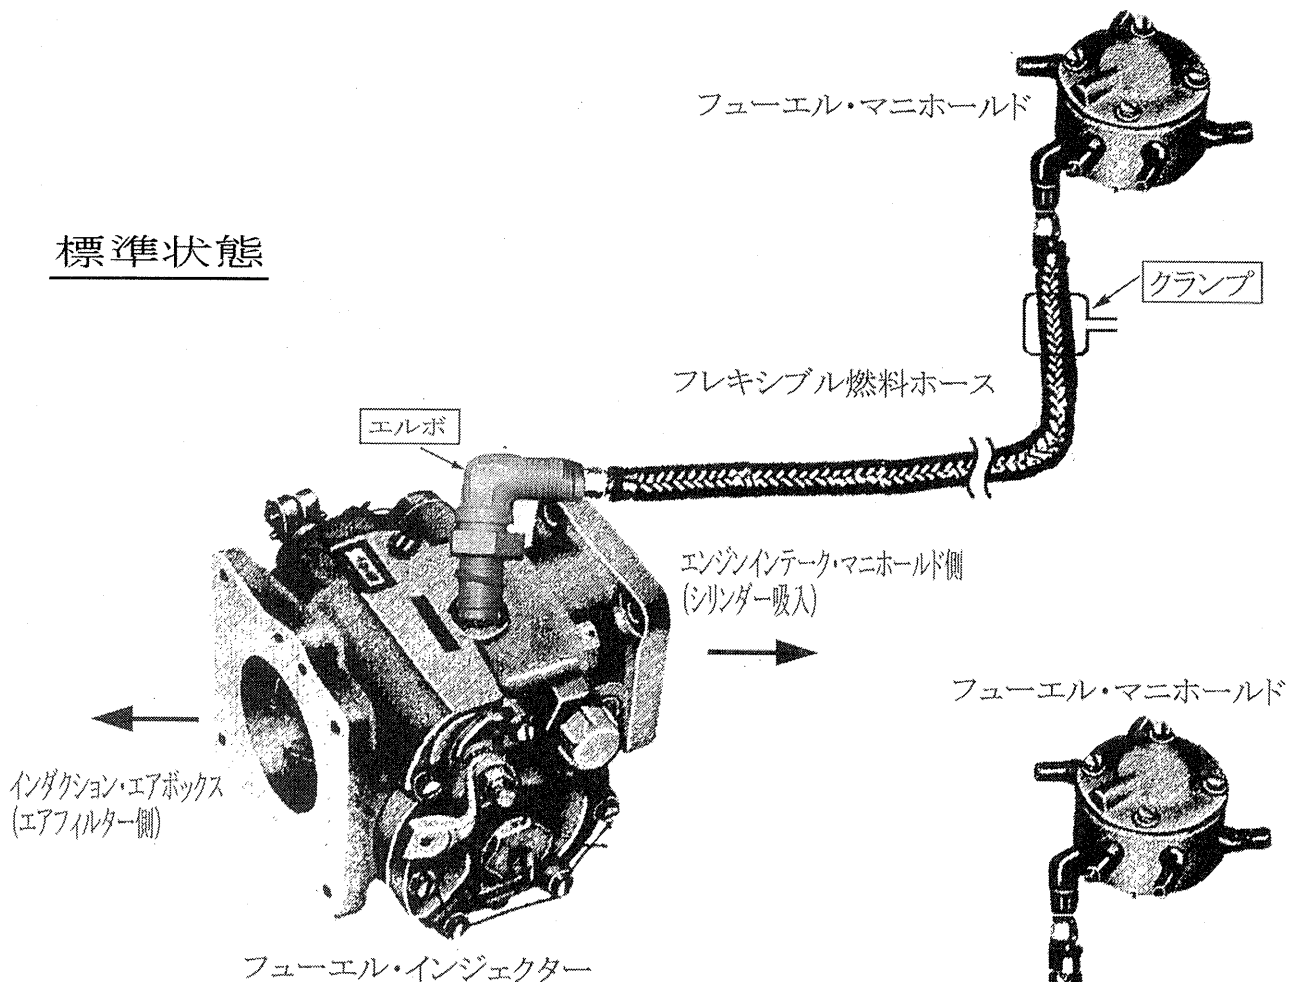
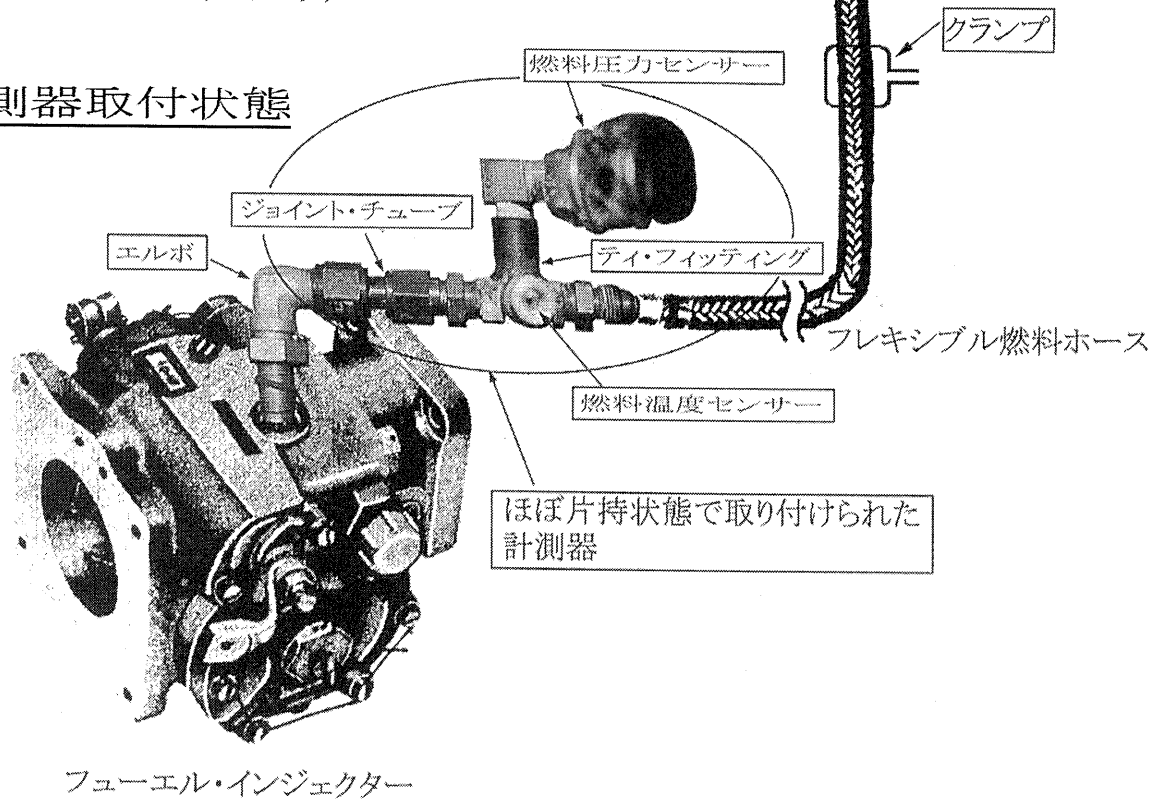
付図 4 — 1 付加計測装置取付図

当該計測器（総重量約240g）は、2.8.2(5)で述べたとおり、フューエル・インジェクター上面にある燃料出口孔のエルボに、ジョイント・チューブを介し片持支持の状態に取り付けられていた。

フューエル・インジェクターで制御された燃料が、当該計測器を通り、フューエル・マニホールドを経由して、シリンダー内に噴射されるようになっていた。従って、当該計測器のジョイント・チューブが破断すると、燃料がエンジンへ供給されなくなる。

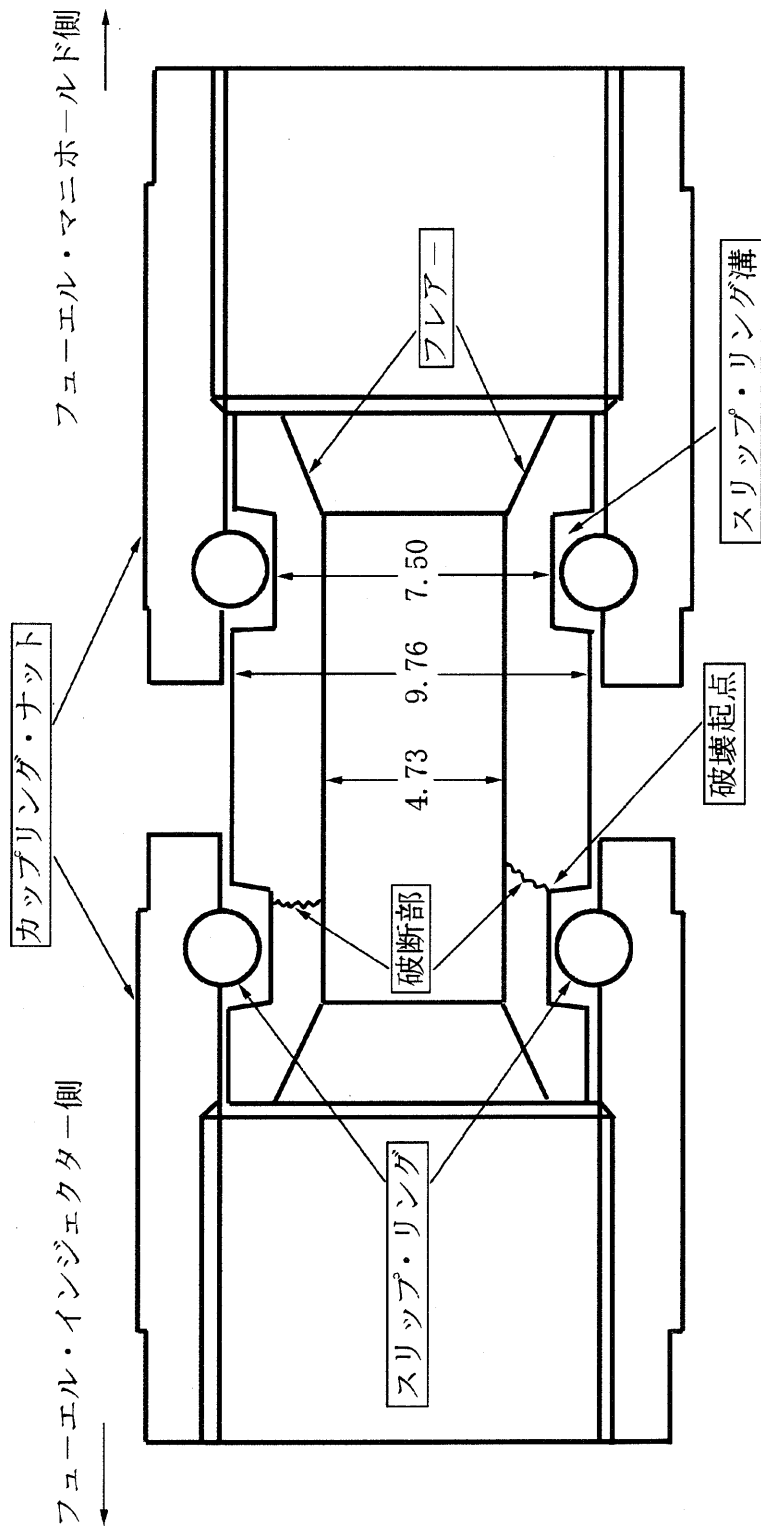
付図5 ジョイント・チューブの断面図

当該チューブは、その両端に配管及び機器等を接続できるようになっていて、カップリング・ナットを締め付けると、スリップ・リングによって、当該チューブのフレア部分と接続される部品（エルボ等）の接続面が密着し、燃料が漏洩しないような構造になっていたが、スリップ・リングを保持するためのリング溝の隅がシャープに加工されていた。

このため、同チューブの肉厚がリング溝底部で最も薄くなっていたことに加えて、同リング溝底部の隅は、強度的にも大きな応力（応力集

中）が作用する箇所（破壊起点）であったと考えられる。

なお、当該チューブの硬度試験及び定性分析の結果から、その材質は、アルミ合金（2017-T4）と推定された。

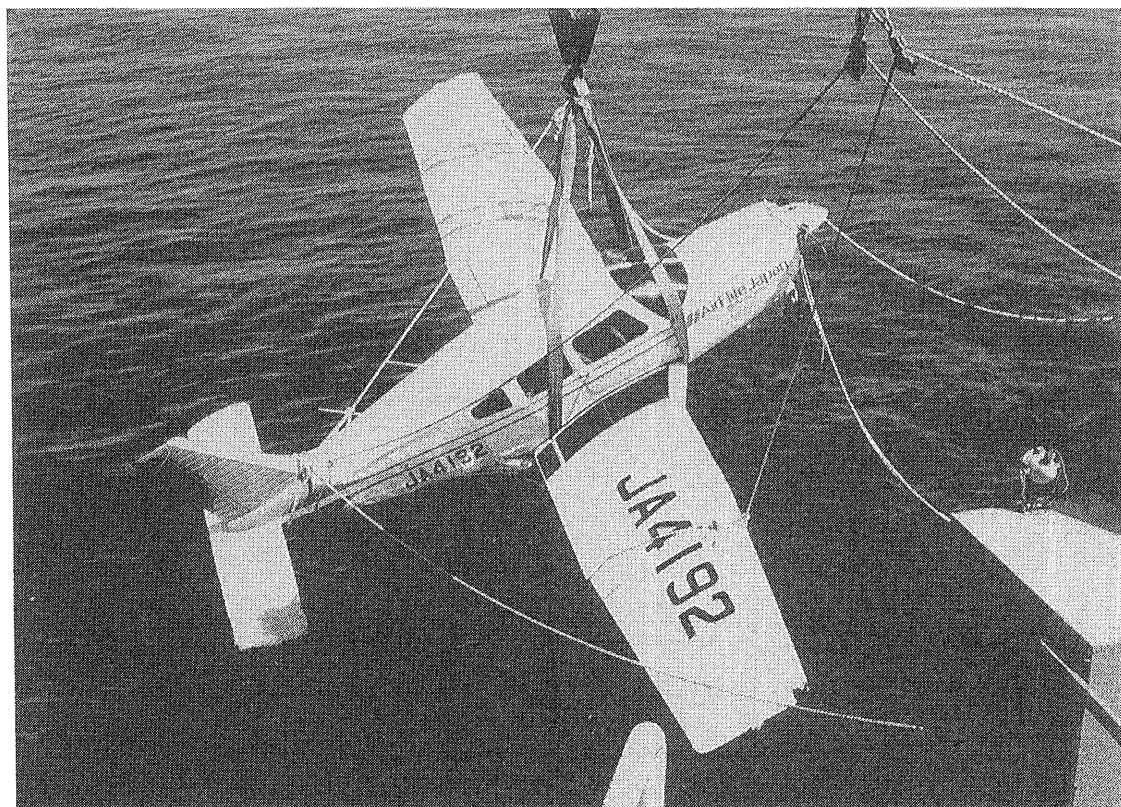
写真 1 事故機その 1 (海中から回収中)

4月17日、室蘭市地球岬南西の海底に機体が沈んでいるのが発見され、4月21日、機体が揚収された。

4月17日、海底に沈んでいた機体が発見され、4月21日、機体が揚収された。事故発生場所は、北海道室蘭市地球岬から南西の内浦湾海上で、事故発生時刻は、3月4日14時10分ごろであった。

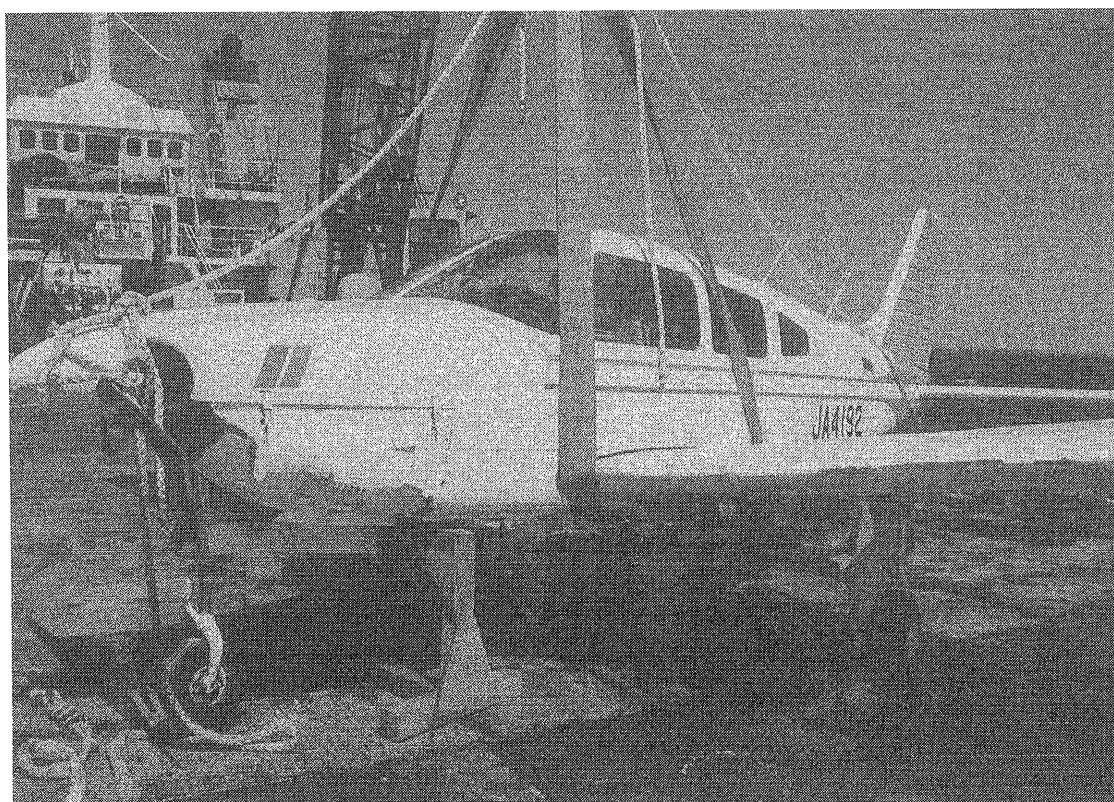
写真 2 事故機その 2 (揚収船上)

機体の回収にあたっては、探査艇によって、プロペラにロープを巻き付け、揚収船のクレーンにより、海底からゆっくり引き揚げ、水面付近で機体が水平になるようベルトを巻き直し、船上に引き揚げた。直ちに、機体に付着した塩分除去のため、

温水洗浄を行った。機体には、燃料温度等の計測のための付加装置が装備されていた。

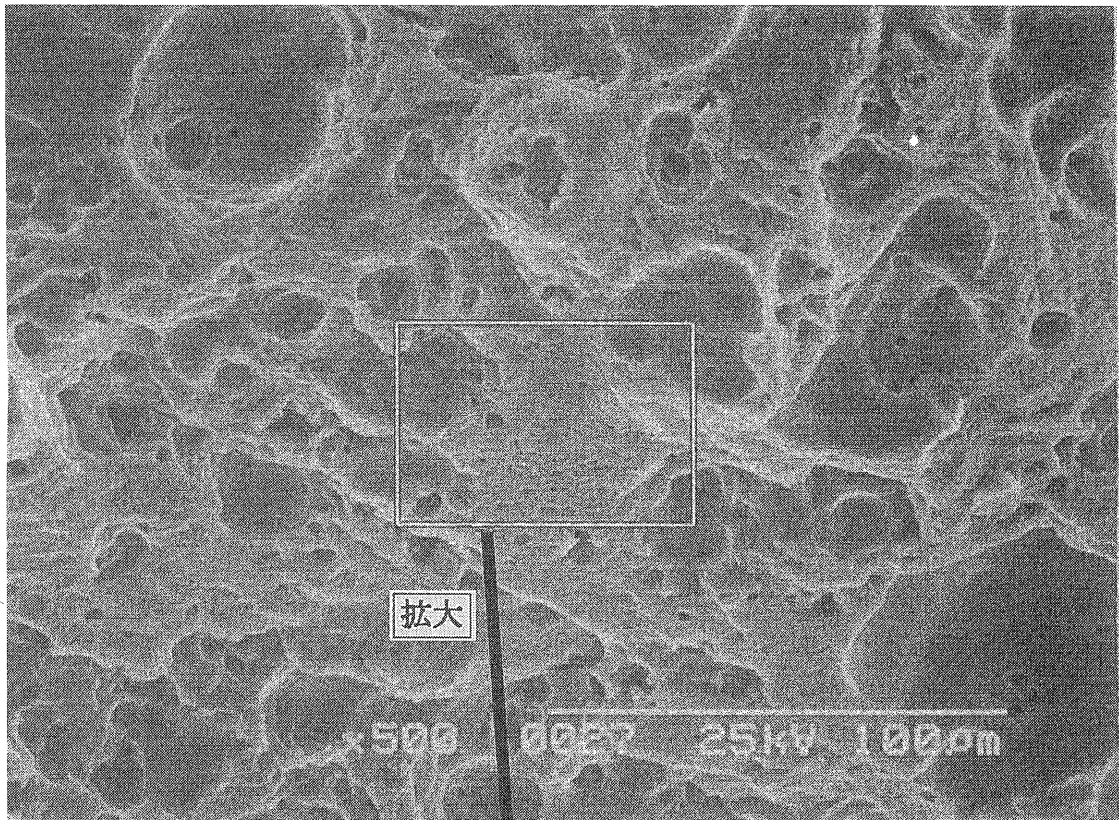
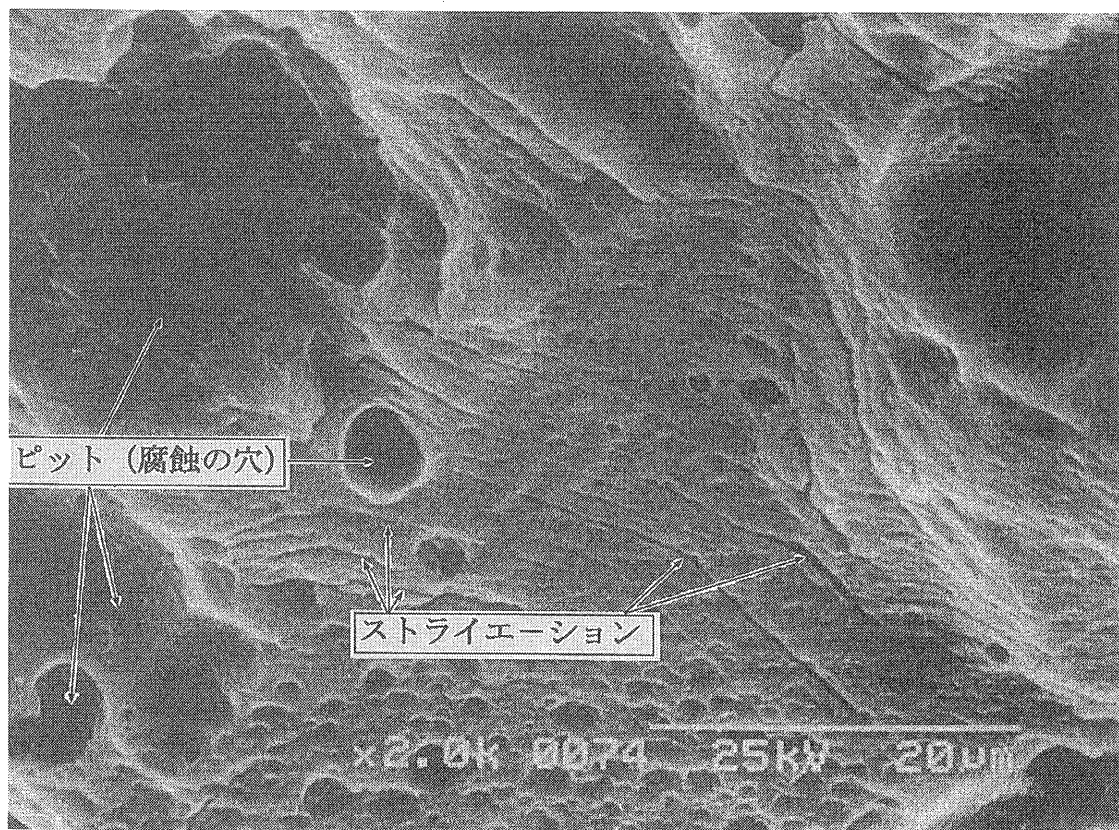
写真5 ジョイント・チューブの破面

巨視的観察によれば、ジョイント・チューブは、スリップ・リングの溝の隅がシャープに加工されていたため、応力集中が生じ易い

状況にあったことから、この部分から疲労亀裂が進展して、スリップ・リング溝に沿って、同ジョイント・チューブの軸に垂直な面で、完全に破断していた。

微視的観察では、破壊起点と考えられるスリップ・リング溝の切り欠き底の隅を中心に、ほぼ肉厚を半径とした円弧状領域で、ストライエーション（条痕模様）が形成されていた。これに続く残りの領域は、ディンプル（円形の凹状模様）領域で占められていたことから、起点である同スリップ・リング溝の切り欠き底の隅に、疲労亀裂が発生し、それが進展して破断したものと推定される。破面にある円弧上の疲労領域で観察されたストライエーション幅、疲労亀裂進展特性、繰返し曲げ応力から、疲労破壊した繰返し数は、概ね3,000回と推算された。これは、2.11.5に記述するとおり、ジョイント・チューブは、エンジンにより振動周波数80Hz付近で加振されていたことから、破断に至るまでの時間は、概ね1分と推算される。

以上の結果から、当該ジョイント・チューブに曲げによる比較的大きな繰返し応力が働き、比較的小さい繰返し回数で疲労亀裂が発生して伝播し、ジョイント・チューブが短時間のうちに破断したものと推定される。
（写真5参照）

(破壊起点 近傍のマイクロ破面様相)
