航空事故調査報告書
個人所属
ヒューズ式269C型JA7827
三重県桑名郡長島町
平成12年4月24日

平成12年10月12日
航空事故調査委員会議決
委員長 相原康彦
委員 勝野良平
委員 加藤晋
委員 水町守志
委員 山根皓三郎

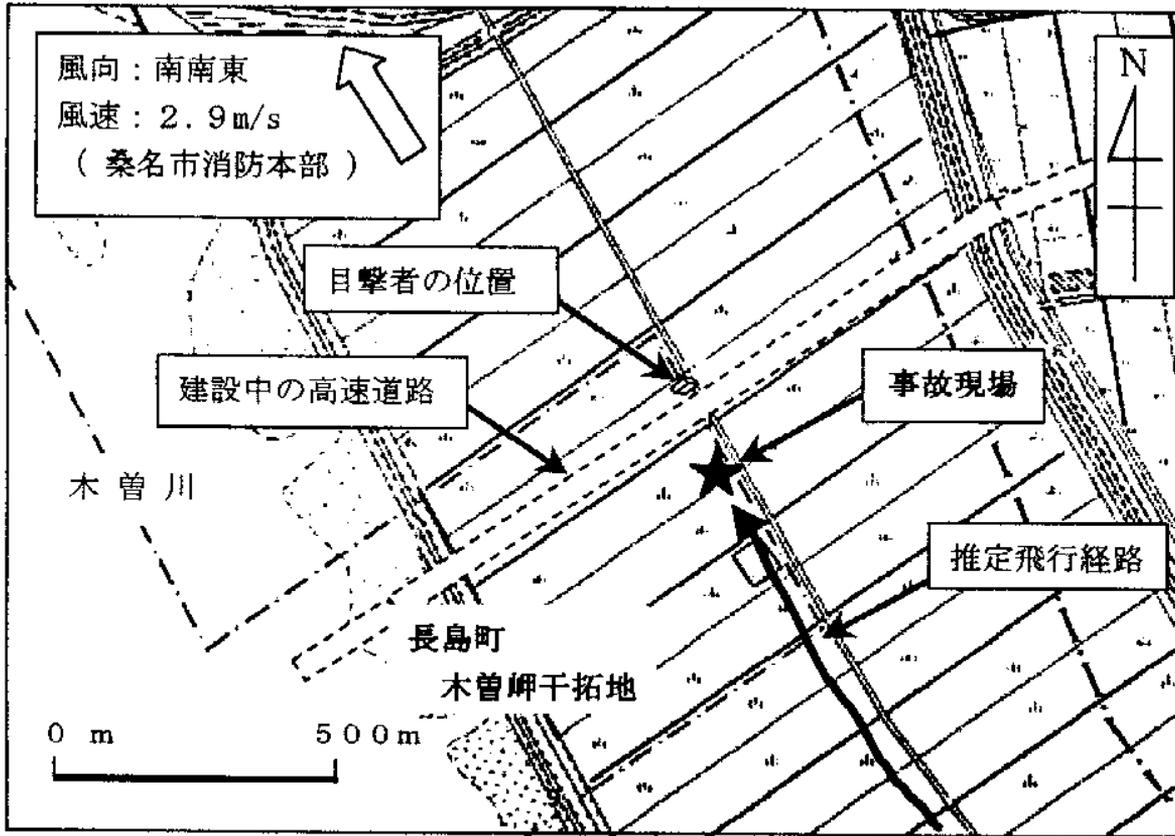
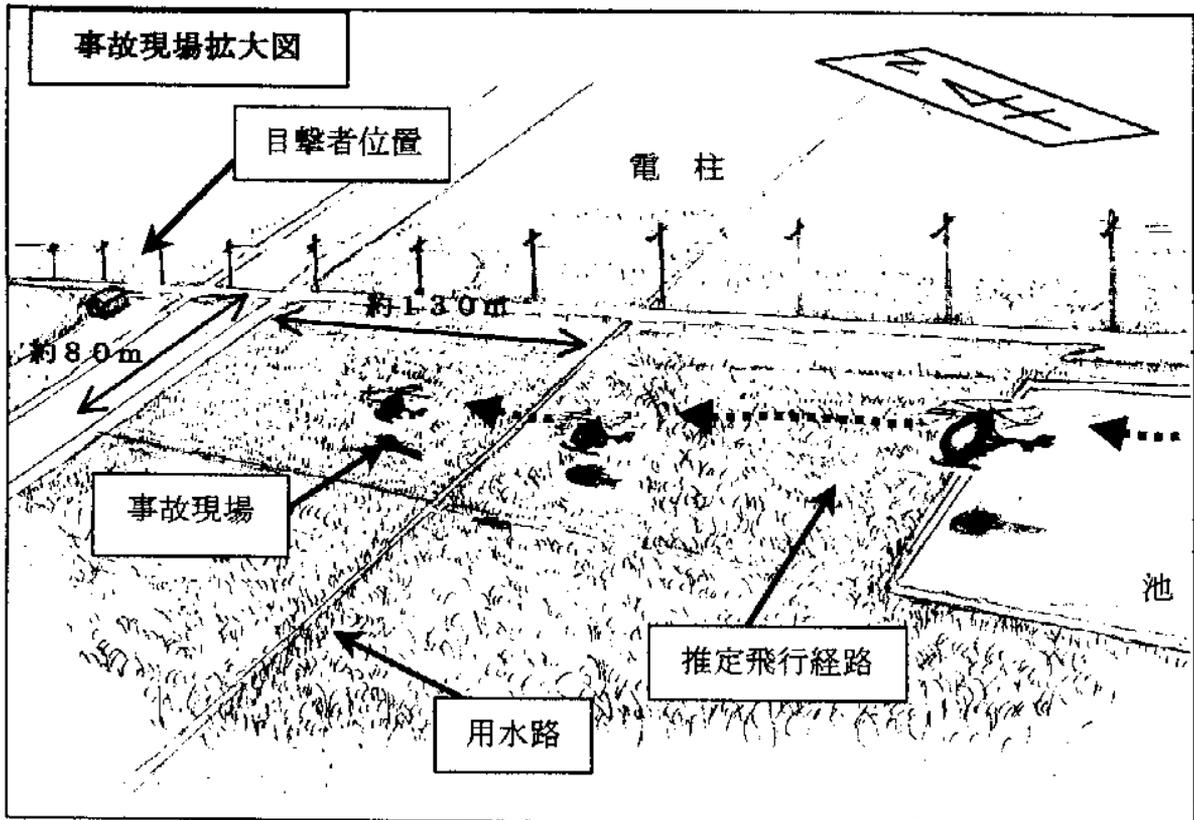
付図2 事故現場見取図

事故現場は、名古屋市の南西約20kmの伊勢湾に面した木曾川河口の木曾岬干拓地中央部にある、長さ130m幅80mに区画された南寄りの地点で、枯れ草(高さ約1.5m)が密集していた。北側には管理用道路を隔てて、高速道路工事現場及び工事事務所が隣接し、東側には管理用道路と、これと平行に電力用架線が敷設されている場所であった。

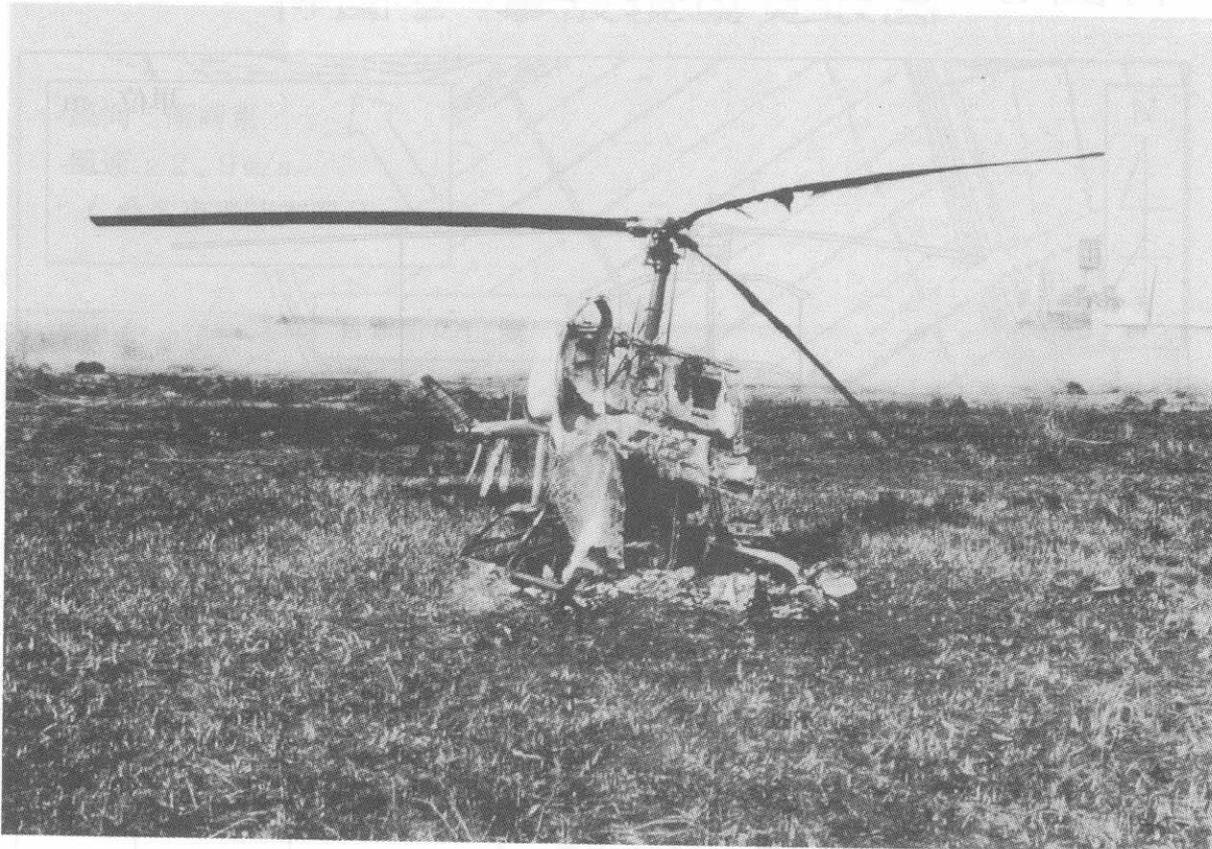
写真1 事故機

機体は、機首を約050°方向に向け降着装置用支柱が屈曲し、左スキッドが破断して左へ傾き、主要部分は焼失していた。

- ① 機首部は操縦席座席及び左右両側ドアが、すべて焼失していた。
- ② 操縦系統は、キャビン周辺部分まですべて焼失し、計器類も計器板から分離して、すべて焼失していた。
- ③ 燃料タンクは、主及び補助タンク共火災によりペイントが燃えて変色していたが、タンク内の燃料は燃えておらず、燃料タンクには、主及び補助タンクに合計約100ℓの燃料が残されていた。
- ④ 計器板等は焼損しており、事故現場において次のものを除いて数値の読み取りは、困難であった。

テール・ブーム及び水平安定板は、火災によりペイントが燃えて変色し、垂直安定板は、一部分焼損していた。

3枚のうち2枚は、火災の発生により後縁部が高熱で開口し損傷、他の1枚は、火災により前縁スパーのみを残し焼失していた。

支柱は両側共屈曲し、左側スキッドは、3カ所で破断していた。

3.1.4 機体の損傷状況及び機長、同乗者の口述を総合すると、同機は、飛行中電気系統に異常が発生し、電源が断となったため、最悪の事態を考慮して不時着した際、不時着地点が背丈の高い枯れ草に覆われており、この枯れ草に排気系統より火が付き、火災が発生しローターによるダウンウォッシュにより、さらに、火勢が強くなり機体を焼失したことによるものと推定される。

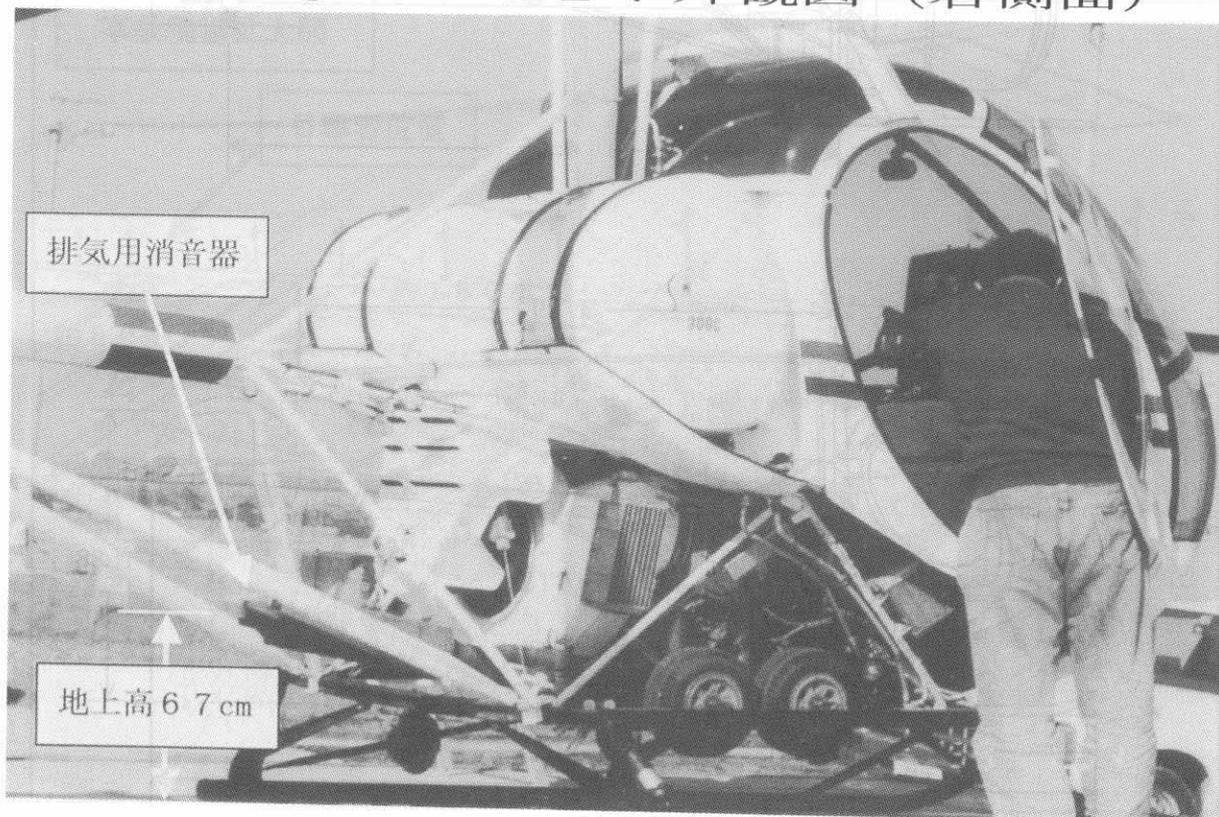
写真2 JA7827外観図 (右側面)

火災は、同機が不時着した12時23分ごろ、機体右側後方の排気用消音器付近から発生した。火災発生から約20分後救急車が到着、その約3分後消防車8台消防士42名が出動し消火に当たった。
