所 属：西日本空輸株式会社
型 式：川崎ヒューズ式369HS型（回転翼航空機）
登録記号：JA9131
発生場所：宮崎県西諸県郡須木村奈佐木
発生日時：平成12年8月23日 07時05分ごろ

1.1 航空事故の概要

JA9131は、平成12年8月23日（水）、薬剤散布のため、機長1名だけが搭乗し、宮崎県西諸県郡須木村奈佐木付近を飛行中、07時05分ごろ、低圧配電線に接触し、不時着した際に機体を損傷した。

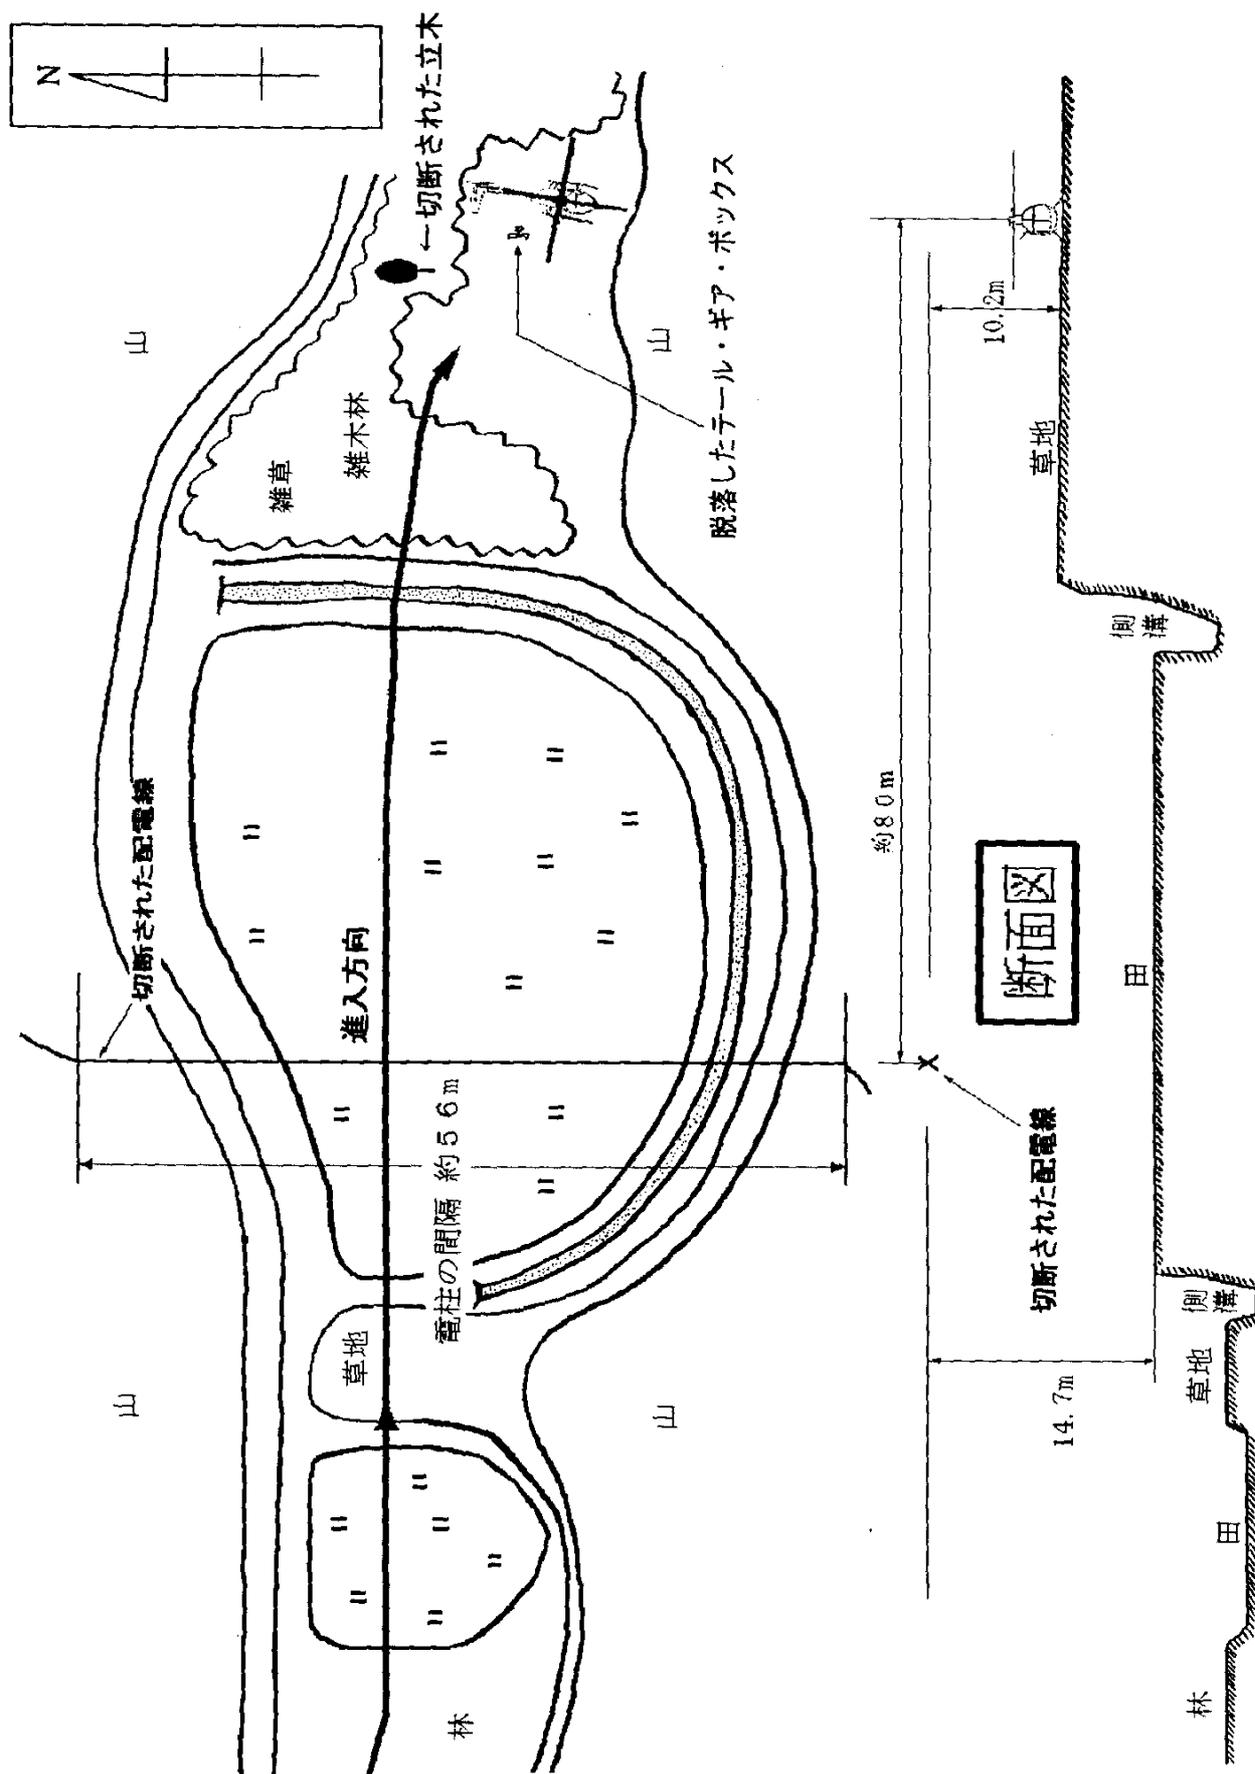
付図3 事故現場見取図

- (1) 事故現場は、吉都線小林駅の北東約10kmに位置する水田脇の空地（標高約350m）で、機体は、機首を概ね南に向けて停止していた。機体右側方には、テール・ブームから脱落したテール・ローター・ギア・ボックス（テール・ローターが付いた状態）が落ちていた。
- (2) 機体右後方約7mに位置する立木の1本が、高さ約4m（幹の直径約5cm）の箇所、テール・ローター・ブレードによって切断された痕跡があった。
- (3) 不時着地点の西約80mに南北方向に架設されている配電線3本全てが切断されていた。切断された配電線の1本には、テール・ローター・ブレードもしくはローワー・バーティカル・フィンのものであると思われるペイント痕が認められた。
- (4) 1本のテール・ローター・ブレード及びローワー・バーティカル・フィンには、配電線が接触したと推定される痕跡が認められた。
（付図1、2、3、4及び写真1、2、3、4、5参照）

- (1) 3本の配電線は、電柱に架設されており、電柱間の間隔は、約5.6mであった。
- (2) 3本の配電線は、切断された付近では、高さ14.7mの位置に地面に平行に架設されており、それぞれの間隔は4.5cmであった。
- (3) 3本の配電線被覆の色は、水色であった。

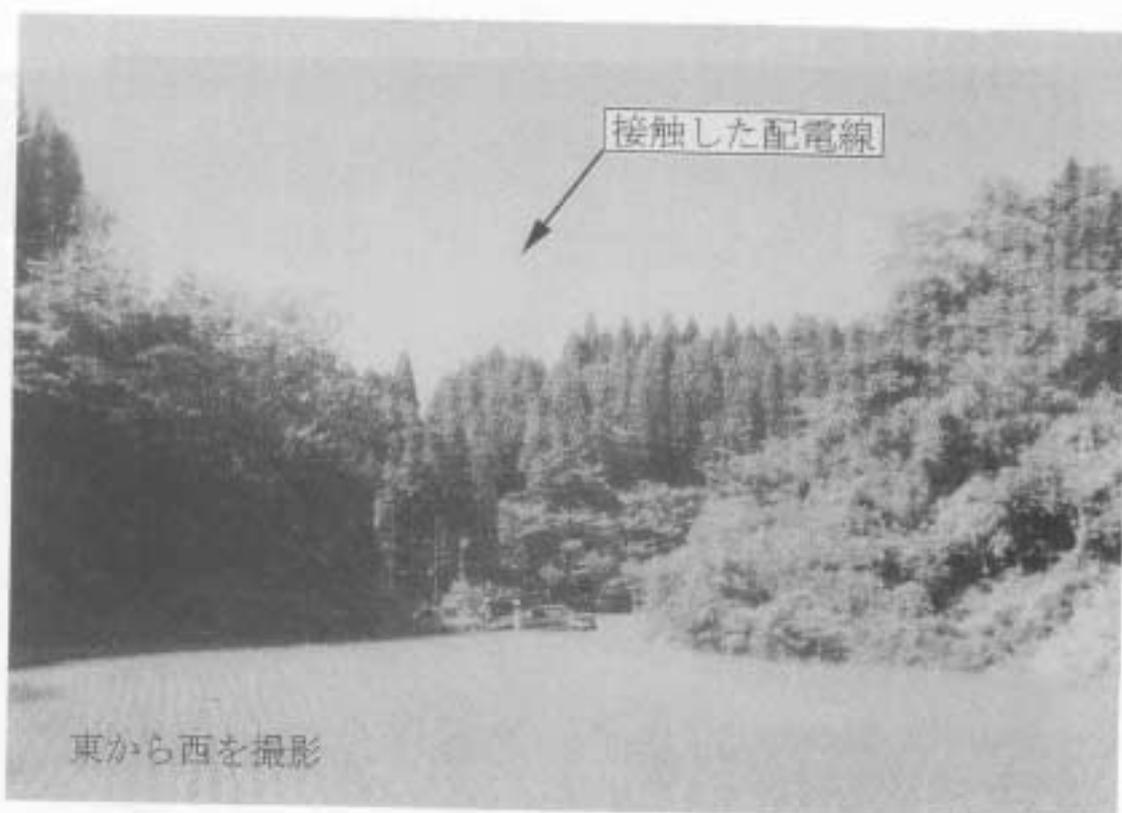
写真1 接触した配電線（復旧後）

電柱に架設されていた配電線3本が切断された。

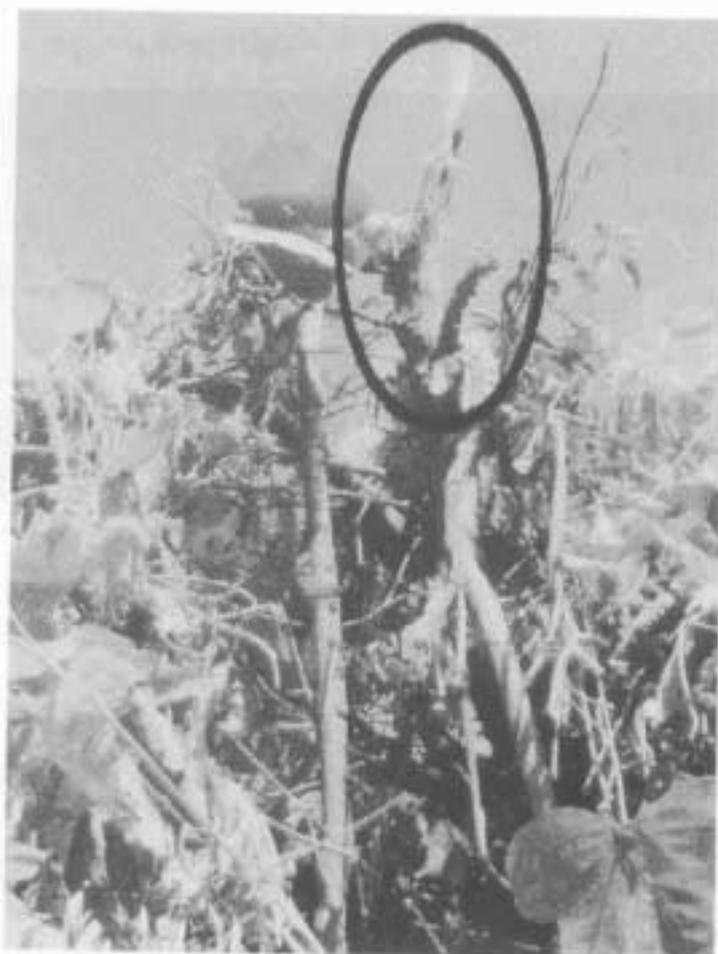
写真2 切断された立木の幹

3.4 テール・ローター・コントロール機能が失われたのではないかと考えた機長は、パワー・オンによる不時着を行ったが、接地直前にテール・ローター・ブレードを立木に接触させたことにより、損傷していたテール・ローター・ギア・ボックスが脱落し、更にテール・ブーム後端部を損傷させたものと考えられる。

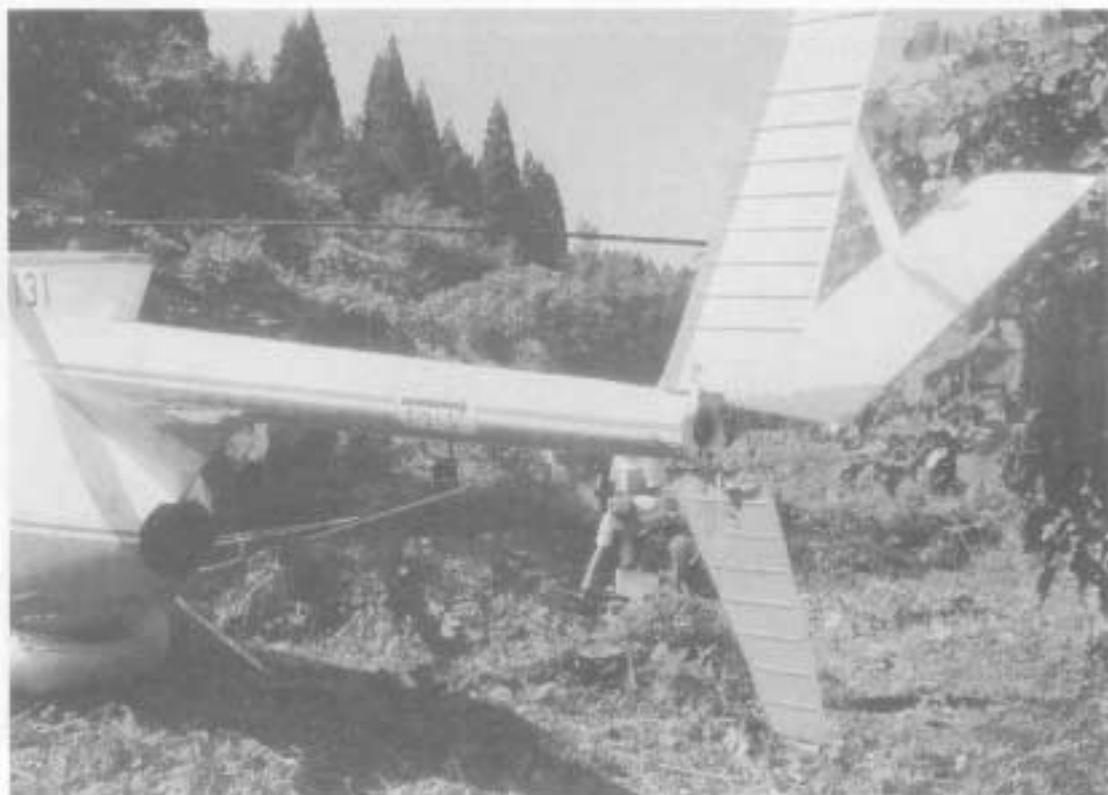
写真3 事故機

主な部分の損壊状況は、次のとおりであり、尾部が低圧配電線（3本、被覆の色は水色、規格：ACSR25スクE70W線）（以下「配電線」という。）及び立木に接触した際に生じたものと認められた。

| (1) 尾部 | テール・ブーム変形、ローワー・バーティカル・スタビライザー損傷、テール・ギア・ボックス脱落 |
| (2) 動力装置 | テール・ドライブ・シャフト・カップリング折損 |
| (3) 操縦装置 | テール・ローター・コントロール・ロッド折損 |
| (4) テール・ローター | 2枚中の1枚が変形、1枚が端部折損 |

本事故は、同機が、薬剤散布飛行中、機長が配電線に気付くのが遅れ、配電線に接触したため、テール・ローター・ギア・ボックス取付部及びテール・ローター・ブレードを損傷し、更に、不時着を行った際、接地直前に、テール・ローター・ブレード等を立木に接触させ、テール・ブーム後端部を損傷したことによるものと推定される。

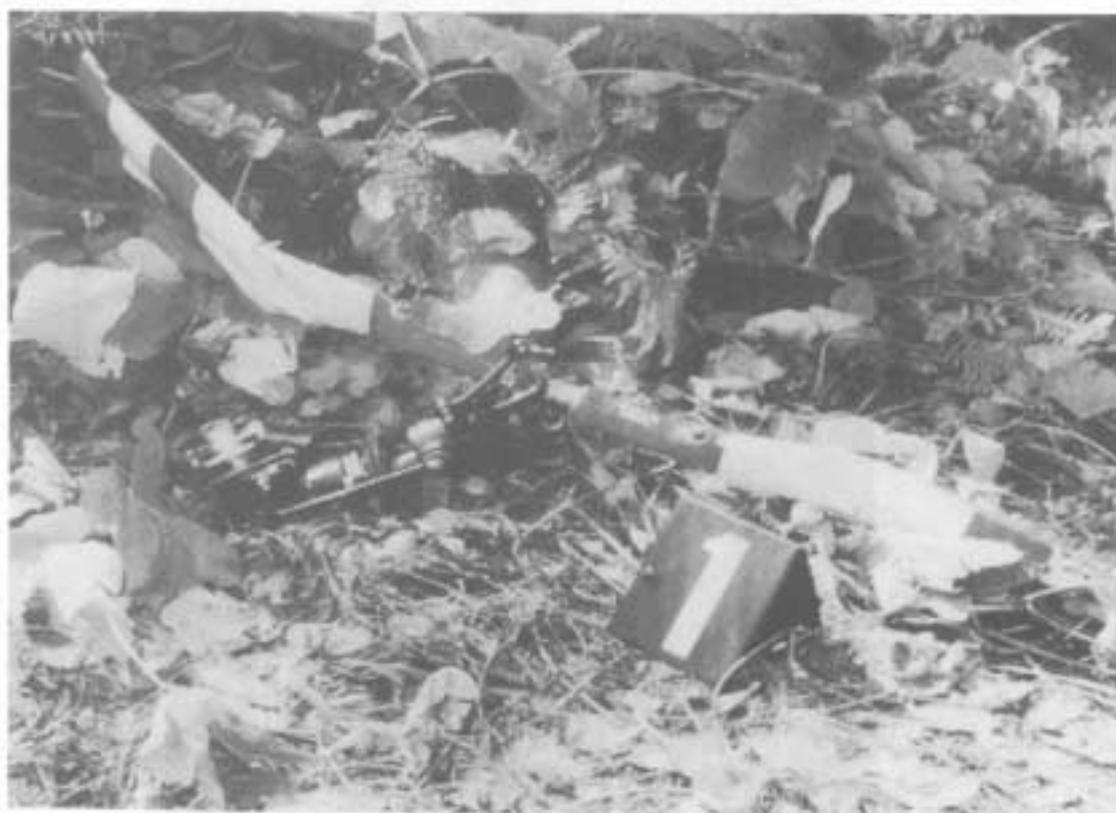
写真4 テール・ローター・
ギア・ボックス

3.3 現場調査結果から、配電線に接触した際、テール・ローター・ギア・ボックス取付部が損傷し、テール・ローター・ブレードの一部が破断及び飛散したが、配電線に接触後ほぼ直線的に安定した姿勢で飛行したと推定されることから、テール・ローターの駆動系統及びテール・ローター・コントロール機能は、立木に接触するまでは完全には喪失していなかったものと考えられる。
