所 属：航空大学校所属
型 式：ビーチクラフト式A36型
登録記号：JA4218
発生場所：帯広空港
発生日時：平成12年6月21日 11時57分ごろ

1 航空事故調査の経過

1.1 航空事故の概要

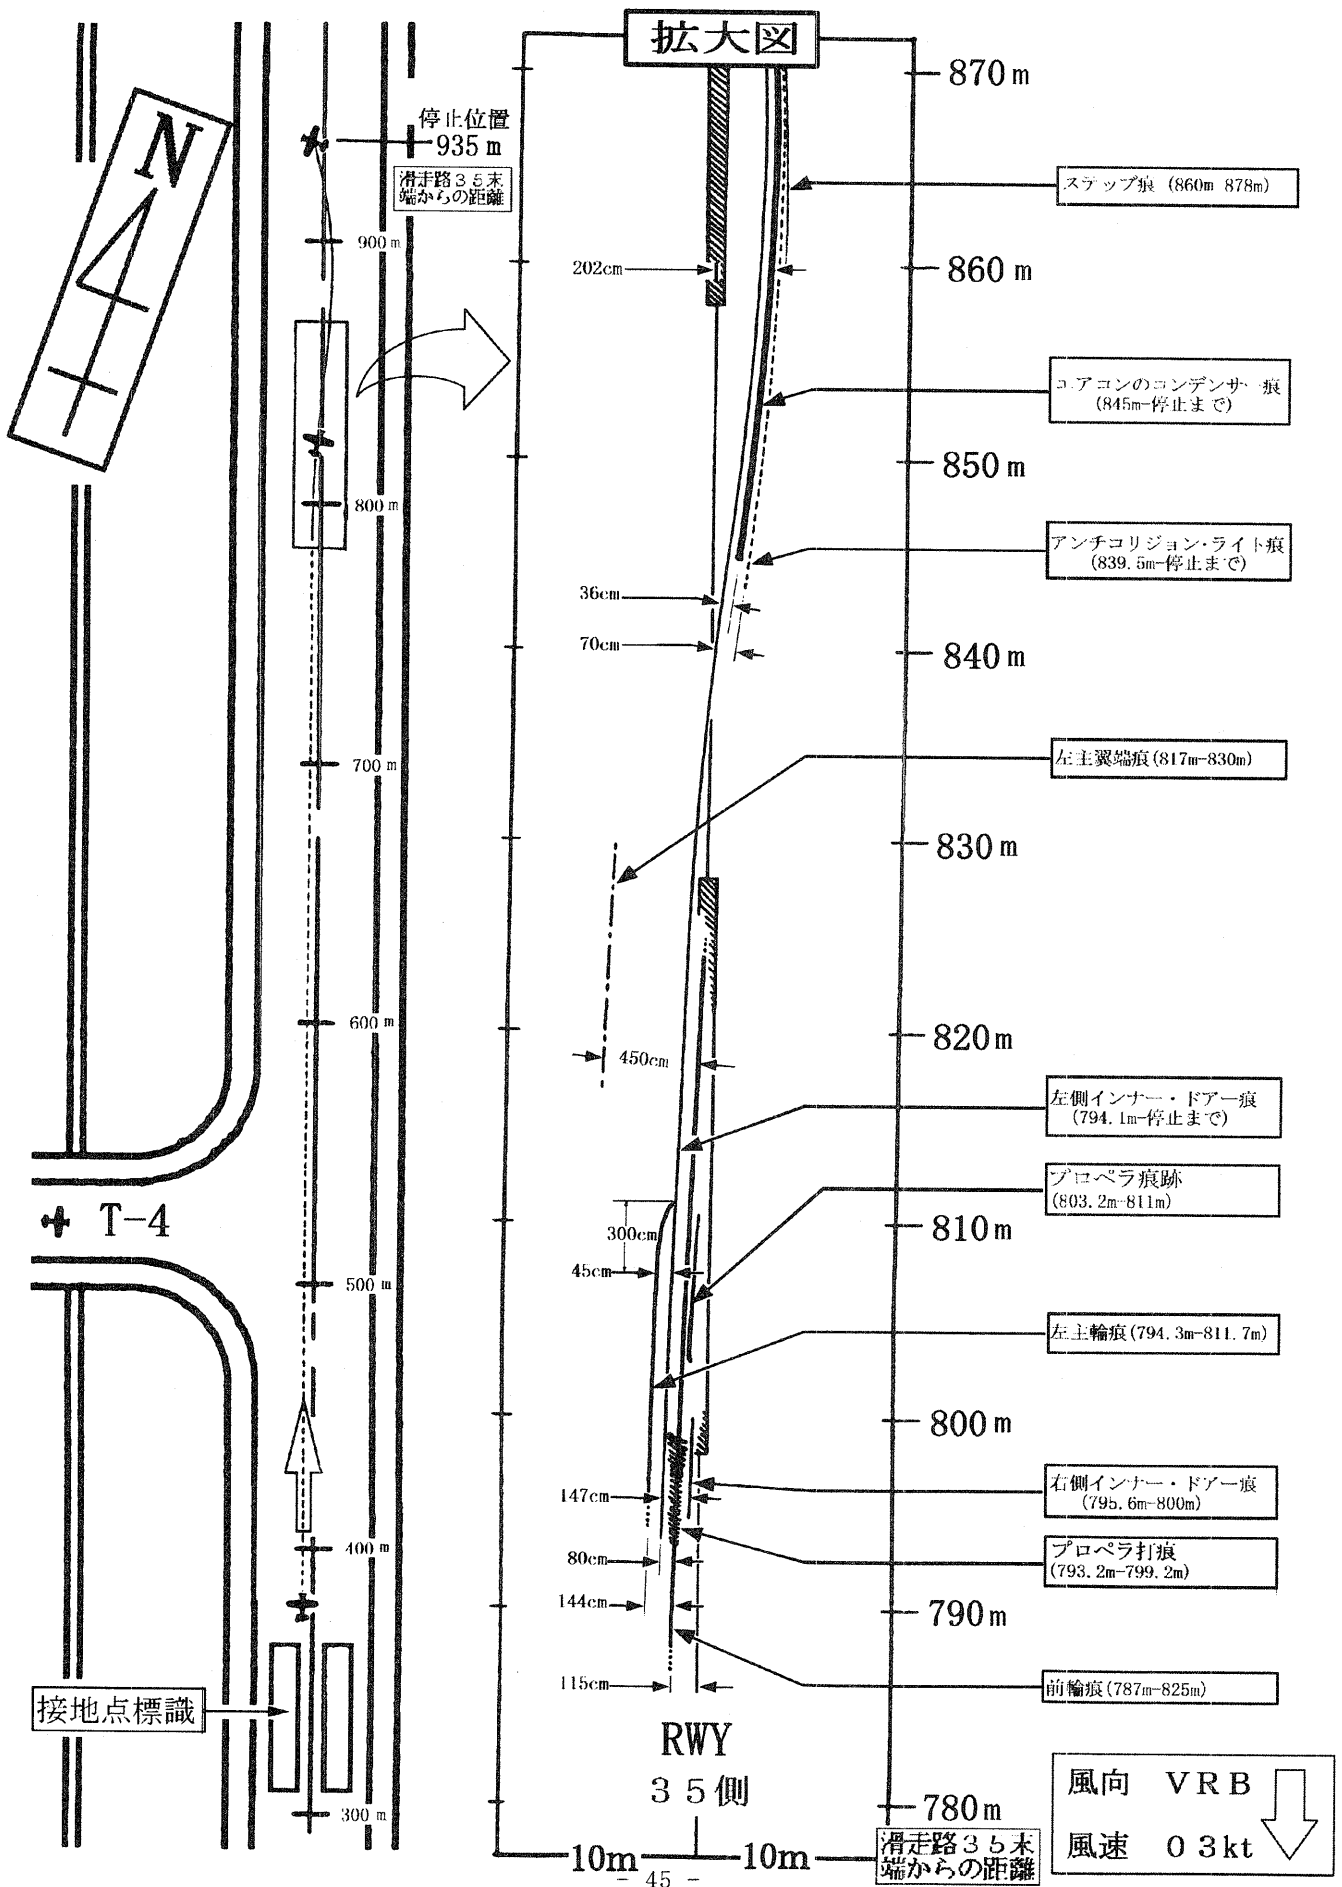
付図 1 地上痕跡図

機体は、滑走路（長さ2,500m、巾45m）の35側末端から約935m地点に、滑走路中心線の西側に機首を概ね280°に向け、脚が格納された状態で停止していた。

また、同末端から約780m地点から停止位置までの滑走路面に車輪、プロペラ、両主脚のインナー・ドアー、胴体下部のアンチコリジョン・ライト及びエアコンのコンデンサー等が擦過する等の地上痕跡が認められた。

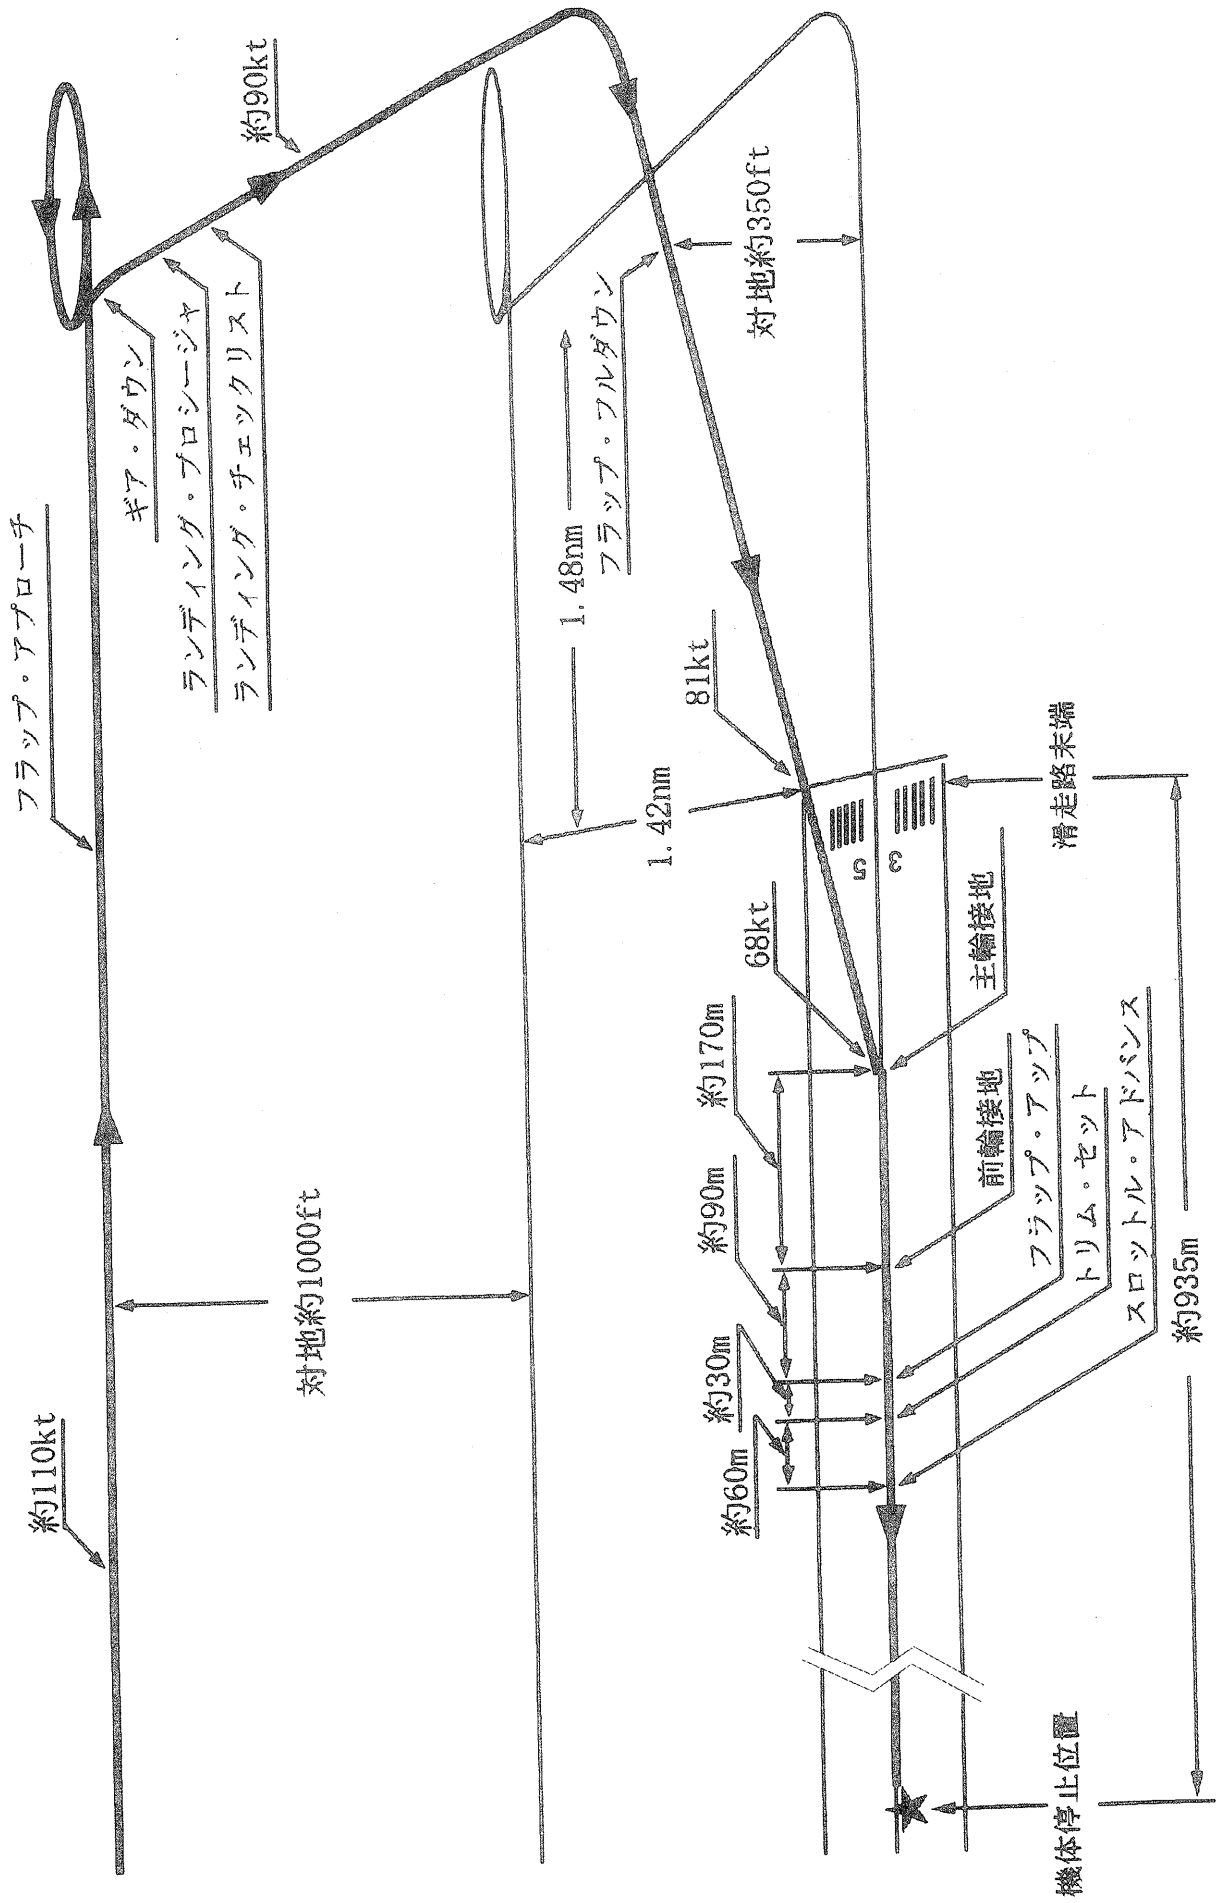
図 2 操作手順実施推進[※]
 操縦系統習生の口述による

ファイナル・ターン終了後、約350ft付近で、フラップをアプローチからフル・ダウンにした。進入パスは通常どおりで、スレッシュホールドを過ぎてからスロットルをクローズした後、フレアーし、接地点標識を過ぎたあたりでメイン・ギアが接地した。滑走中に、T-4誘導路に航空大学機がいたのを記憶している。

接地後、通常どおりフラップ・アップ及びトリム・セット(4°)の操作をした時、エアコン・ドア・エクステンドのアナウンスエーターが点灯していることに気付いたが、離陸操作時だったのでそのままにしておいた。

その後、スロットル・レバーによる増速操作をしようとしたころ(スロットル・レバーに手をかけて増速しようとしたが、操作したかどうか覚えていない。)、急にノーズが下がり、「ドン」という音と同時に水平線が上がり、「カタ、カタ」とプロペラが曲がりながら回っているのが見えた。機速は、ローテーション速度まで上がっていなかったと思う。また、ランディング・ギア・コントロール・レバー(以下「ギア・レバー」と言う。)は、操作していなかった。

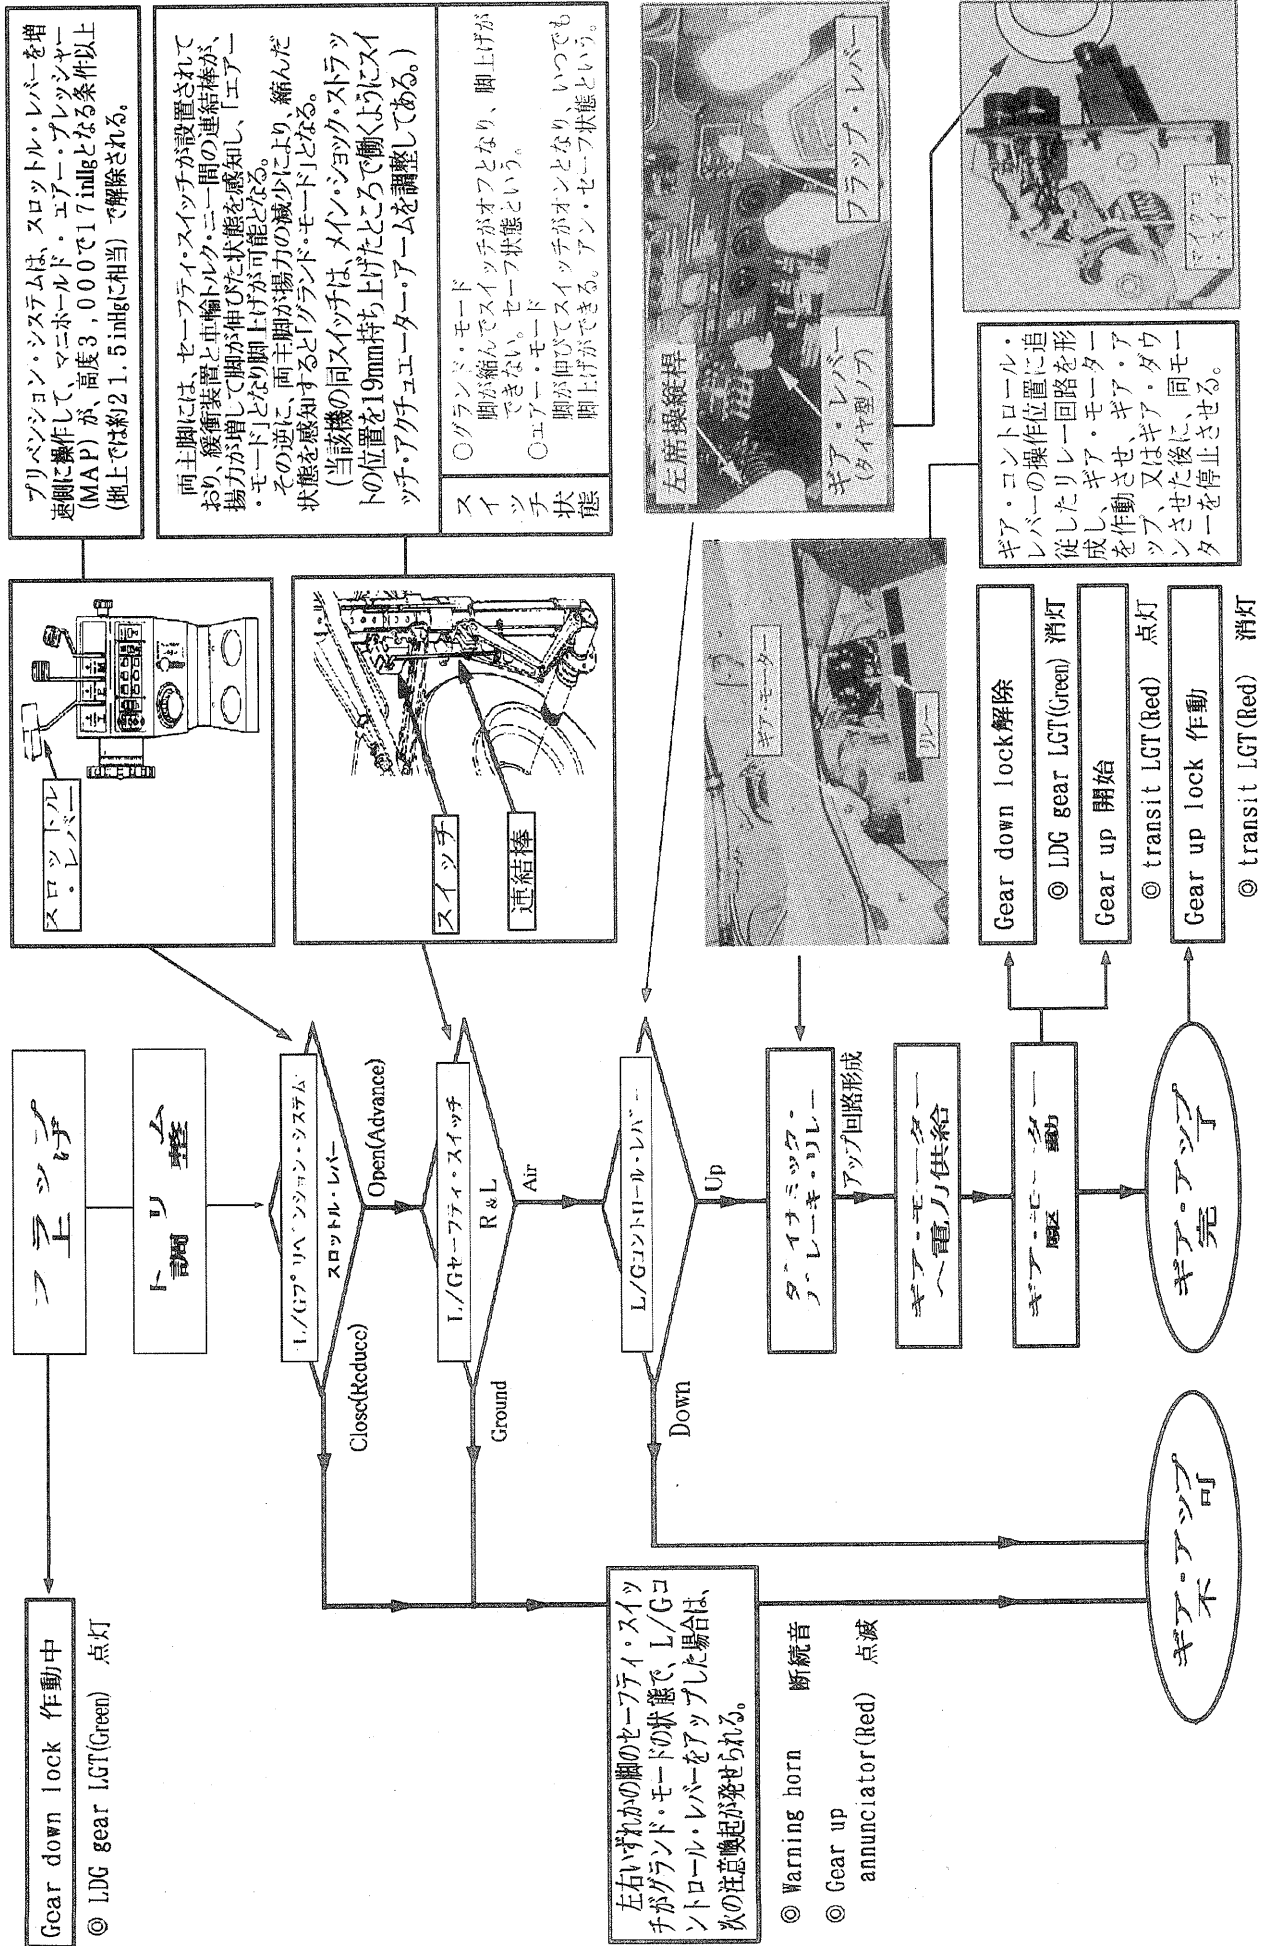
付図 4 T/G 離陸時の脚上げ機構解説図

事故直後と同じく、ギア・レバーがダウン位置のままで、ブレーキ・リレーにも手を加えない状態で、導通試験を行ったところ、ブレーキ・リレーのギア・アップ側の2箇所の端子間には導通があり、また、ギア・ダウン側の2箇所の端子間には導通がなかった。このことから、事故当時、ブレーキ・リレーは、ギア・アップ回路を形成していたものと推定される。

バッテリー・スイッチをオンの状態でギア・レバーをダウンからアップ位置に操作し、同スイッチをオフにした後、ギア・レバーをダウン位置に操作したところブレーキ・リレーは、アップ回路のままであった。

このことから、のようなギア・レバー及び電源の操作が行われると、ギアがアップ位置にあってギア・レバーがダウン位置にあるという、前記の不一致が発生する可能性があることが判明した。

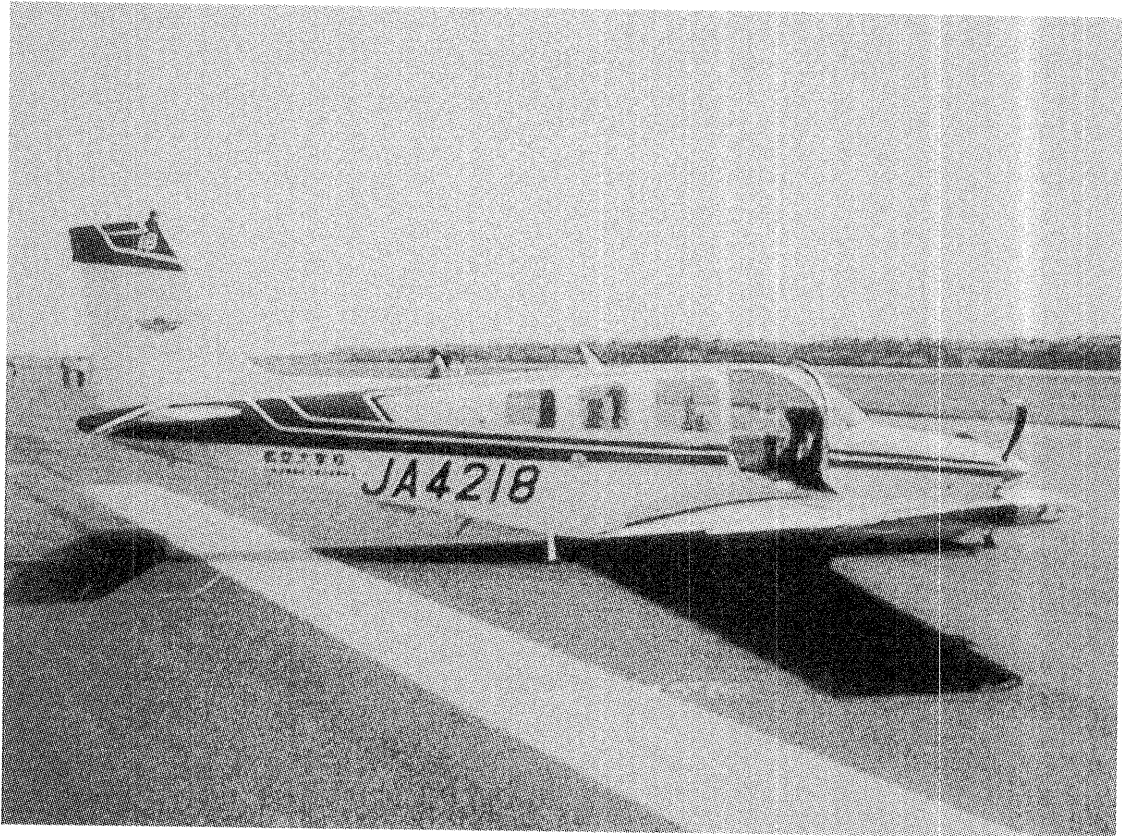
写真 1 事故機

主な部分の損壊状況は、次のとおりであり、いずれも当該部分が滑走路に接触して生じたものと認められた。

- (1) 胴体 キール損傷、胴体及びエアコン・コンデンサー・ドアの下面外板に擦過痕
- (2) 主翼 左翼端に擦過痕
- (3) 主脚 車軸及びストラットに歪み
- (4) プロペラ ブレード先端が湾曲（2枚が機体前方、1枚が機体後方）

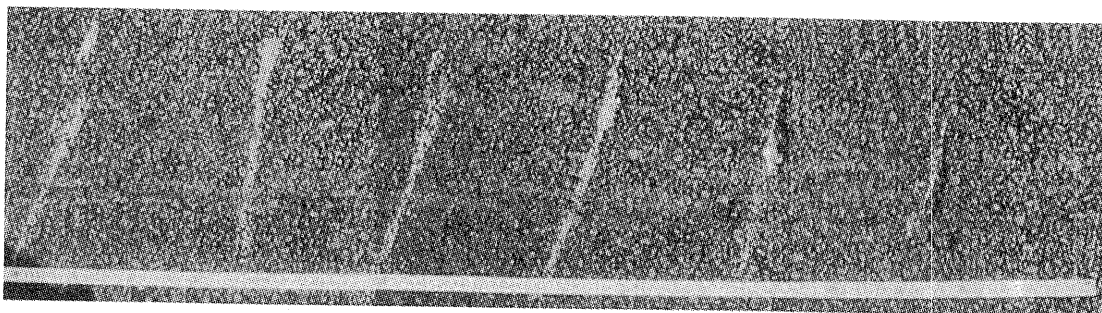
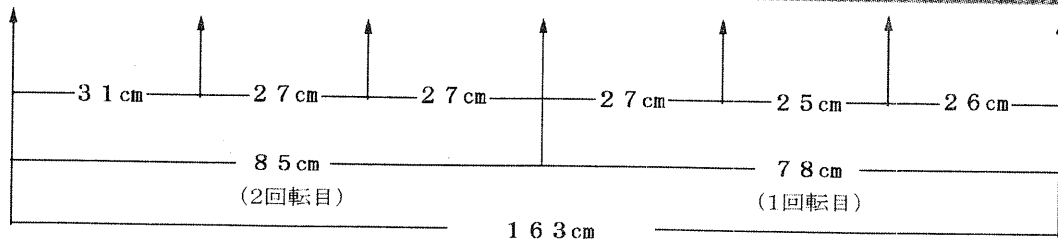
写真 2 プロペラ打痕

上記の計算式に、2.4.4から想定される事故時のエンジン回転数 (約 2, 2 0 0 rpm ~ 最大 2, 7 0 0 rpm)、プロペラ打痕間の距離 (最初の接触から 1 回転分の平均値 0. 2 6 m)、ブレード数 (3 枚) 及び風成分 (向風 3 kt) を代入した結果は、次のとおりであった。

また、上記(3)の結果から、通常時の再離陸操作前の機速のままプロペラで滑走路面を叩き始めた場合、そのプロペラ打痕間の距離が、約51～57cmになるものと考えられる。しかしながら、事故時の同打痕間の距離が、26cmであることから、エンジン回転数は、高速となっており、増速操作が行われていたものと推定される。

* 1回転目の打痕間の平均距離は26cmとなる。
