所 属：個人所属
型 式：ロビンソン式 R 4 4 型（回転翼航空機）
登録記号：J A 7 9 3 3
発生場所：群馬県利根郡月夜野町 3 6 2 5 - 1
発生日時：平成 1 2 年 8 月 9 日 1 5 時 1 5 分ごろ

1 航空事故調査の経過

1.1 航空事故の概要

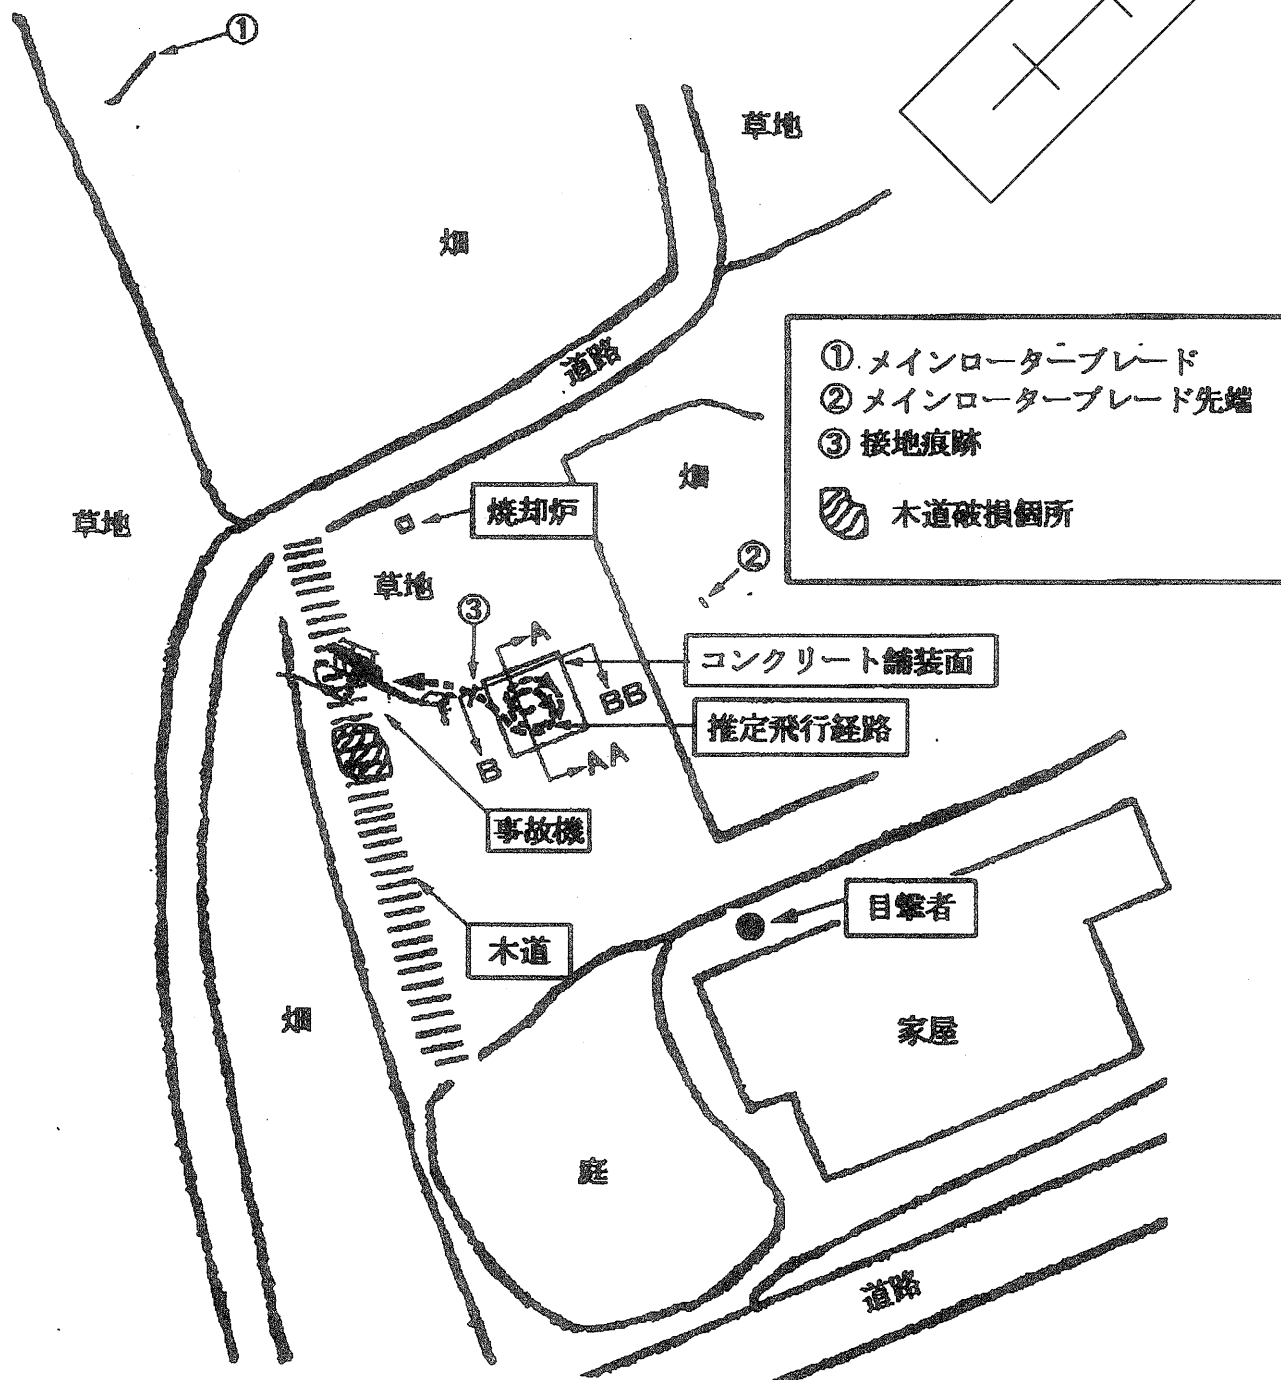
付図 1 事故現場見取図

事故現場は、なだらかな山間部の、畑地に囲まれた場外離着陸場で、標高は約 4 6 0 mであった。同離着陸場の離着陸地帯は東西に約 1 0 %の勾配がある傾斜地に設置され、その中に盛り土した縦横約 5 . 5 mのコンクリート舗装面があり、そこから東 2 0 m付近に家屋がある。コンクリート舗装面の周辺は約 6 0 %の勾配がある斜面になっており、周囲との段差が最大で約 0 . 9 mあった。

コンクリート舗装面南端部から南約 2 mの位置に同機が横転し、同舗装面西端部から西約 4 0 mの位置にメインローターブレード 1 枚が落下し、同舗装面北端部から北約 8 mの位置に破断したメインローターブレードの先端部が落下していた。

また、コンクリート舗装面南西端部の斜面に長さ約 0 . 8 mの左スキッドによると推定される接地痕跡があり、コンクリート舗装面の南側にある木道の一部にメインローターブレードによると推定される破損があった。

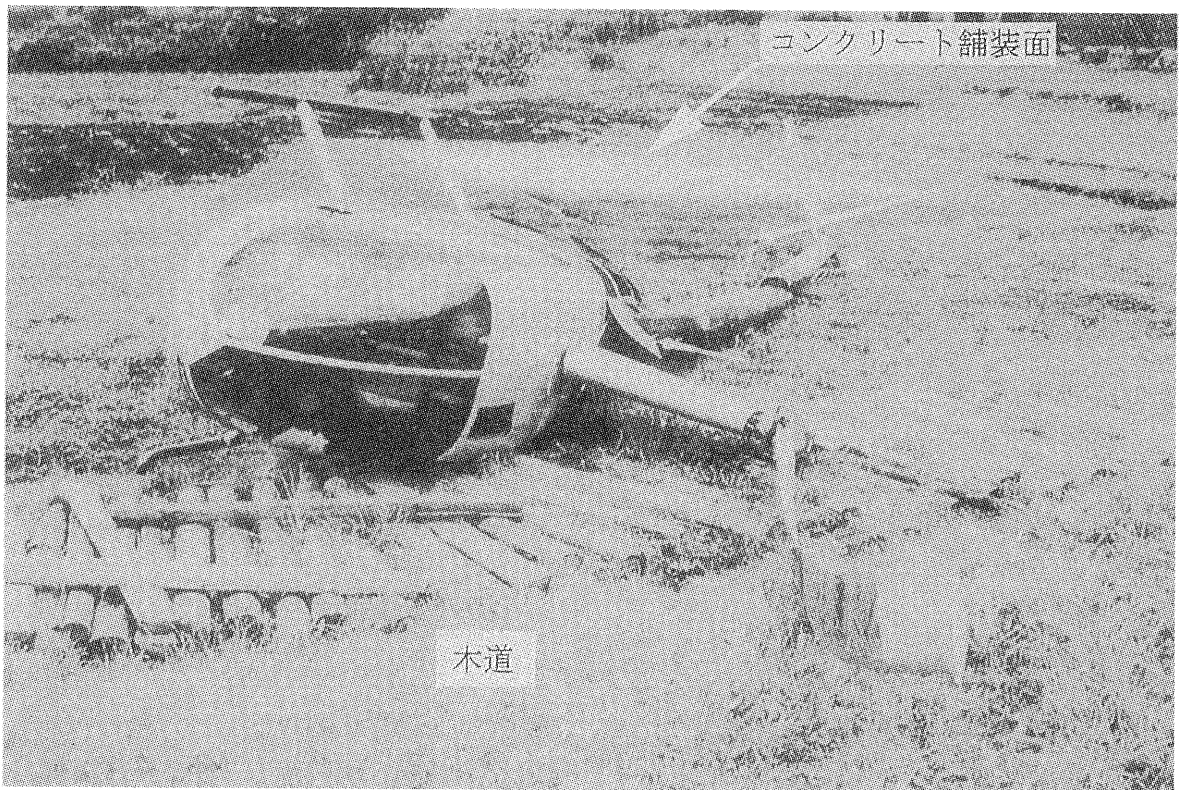
写真 1 事故機

(1) 胴体構造	破損
(2) 降着装置	破損
(3) メインローターブレード	一枚破断
(4) テールコーン	破断

3.2 機長、同乗者及び目撃者の口述並びに地上痕跡及び残骸の調査結果から、同機は離陸の為にホバリングに移行しようとした際、右回転を開始し、機長が離陸中止の為にコレクティブレバーを下げたところ、左スキッドがコンクリート舗装面南西側の傾斜した側面に接地、横転して機体を損傷したものと推定される。

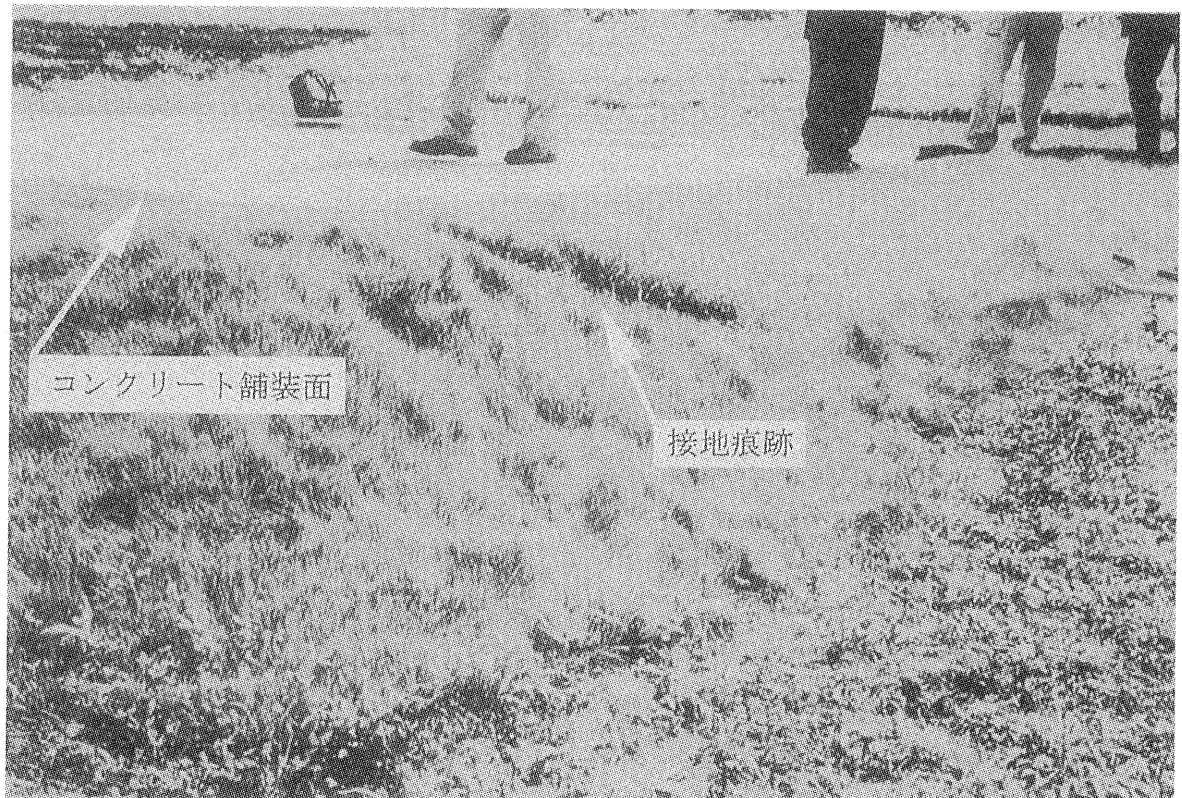
写真 2 左スキッドの接地痕跡

3.4 同機が横転したことについては、場外離着陸場が許可内容と異なって、コンクリート舗装面が離着陸地帯としては狭く、斜面があったことが関与要因として考えられる。
