所 属：個人所属
型 式：ロビンソン式R44型（回転翼航空機）
登録記号：JA00JN
発生場所：堺市大浜西町西側岸壁から約300mの海上
発生日時：平成12年10月22日 12時40分ごろ

1 航空事故調査の経過

1.1 航空事故の概要

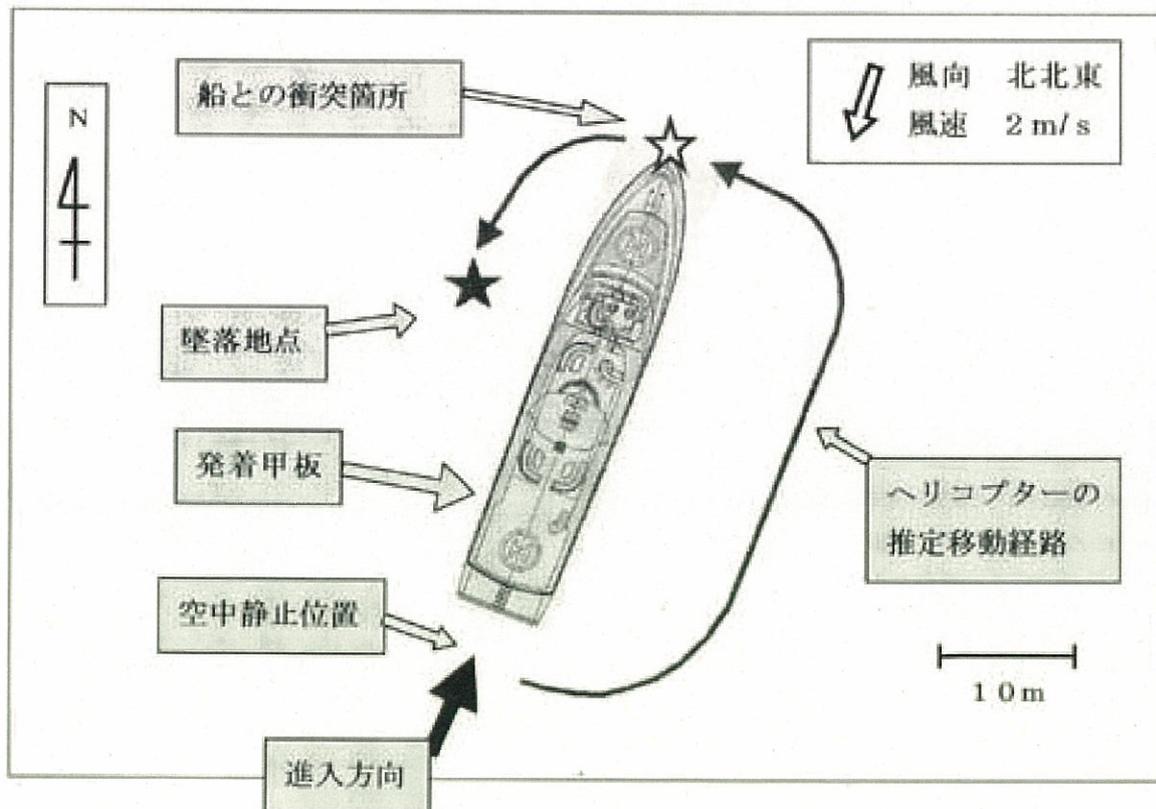
付図 2 推定移動経路

12時20分ごろ、船上のヘリパッドから離船し、船の右舷側に出てからコスモ・タワーに向かって500ftまで上昇飛行を行った。その後、飛行高度は500～1,000ftを維持し、大阪ドームの方向に進路を変え、ドーム手前から通天閣を目指し、船に戻ってきた。着船のための進入は船の背後から行い、船尾から約10mの位置で静止した。その後、ホバー・タクシーをして左回りで船の周囲を一周してから着船しようと思った。

フラグ・ポールには気付いており、風にあおられたような感触はなかったが、結果的にテール・ローターをフラグ・ポールに引っかけてしまった。あっという間に墜落して、無我夢中で機体から出てフロートにつかまった。船に近づき過ぎていた。注意が足りなかったのだと思う。

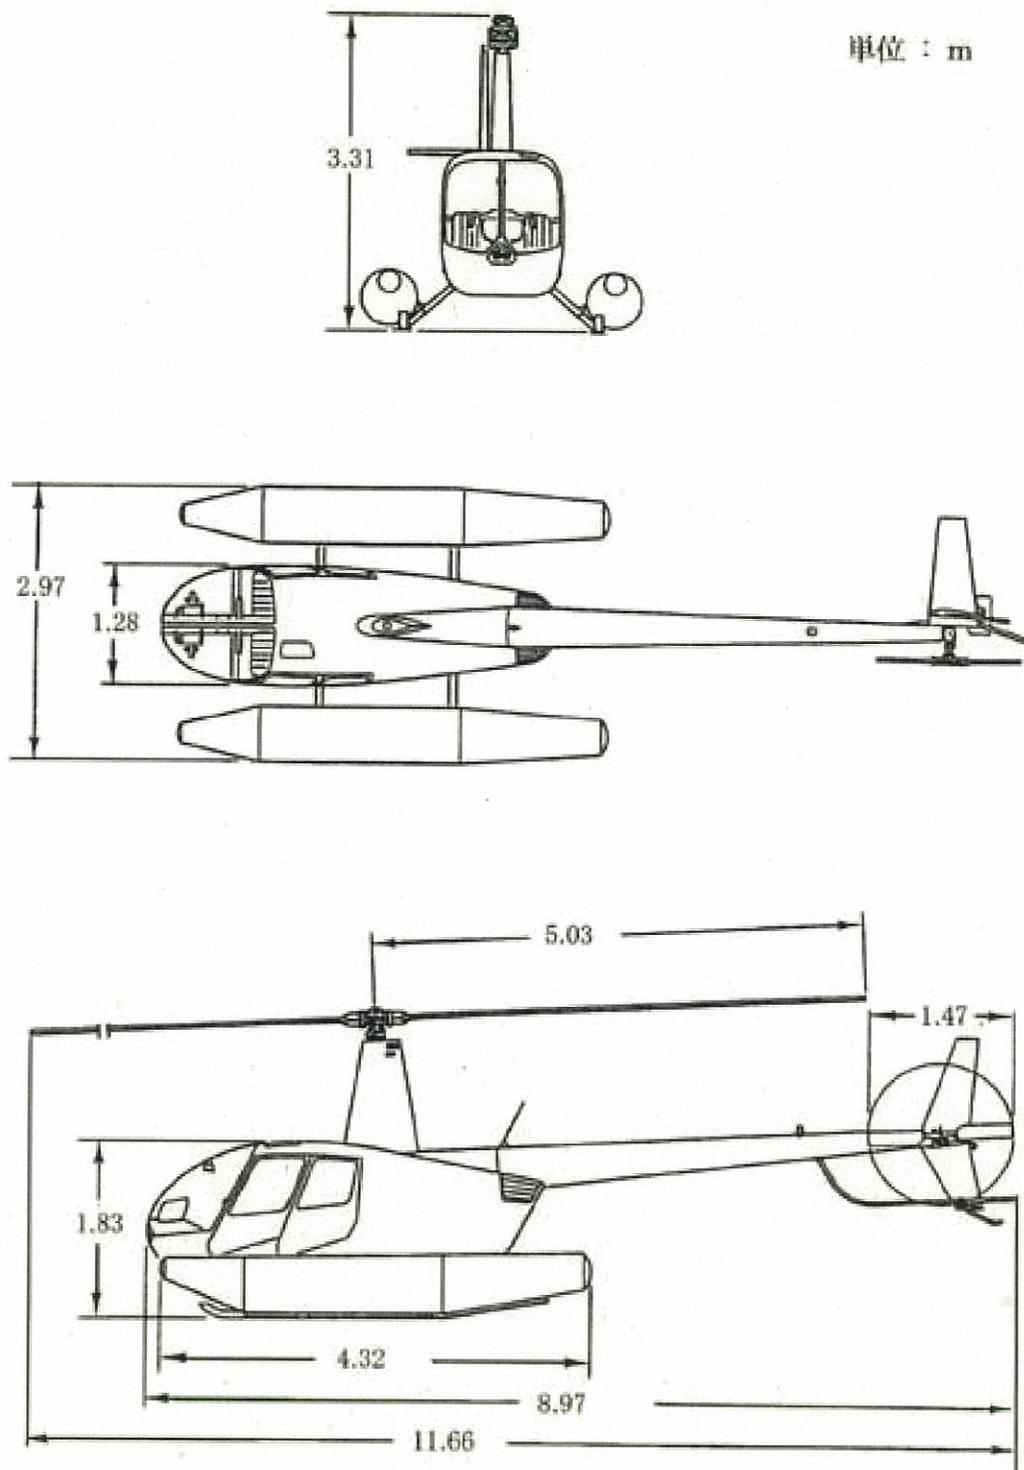
付図3 ロビンソン式R44型三面図

- (1) メイン・ローター 2枚のメイン・ローター・ブレードの一方がハブから約1 0 0 cmの位置で屈曲
- (2) 胴体 右席側風防及び右席ドアの窓飛散
- (3) 尾部 テール・ブームが尾翼の取付部から破断
テール・ローターはギア・ボックスとともに脱落
- (4) 着陸装置 右フロート第2気室外皮損傷(右前方脚支柱付近)
- (5) 操縦系統 2本のメイン・ローター・ピッチリンクのうちの1本が折損

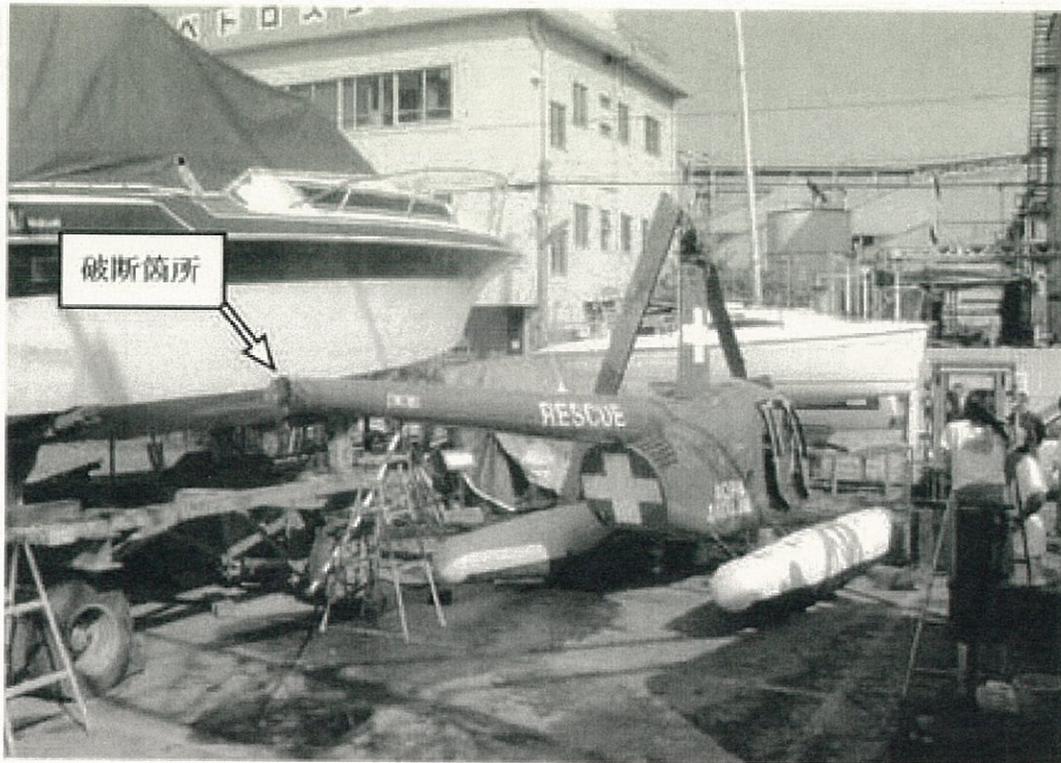
各部の損壊状況は、次のとおりであり、いずれも、同機の尾部が同船のフラグ・ポールへの接触時及び墜落時に生じたものと推定される。

写真1 事故機

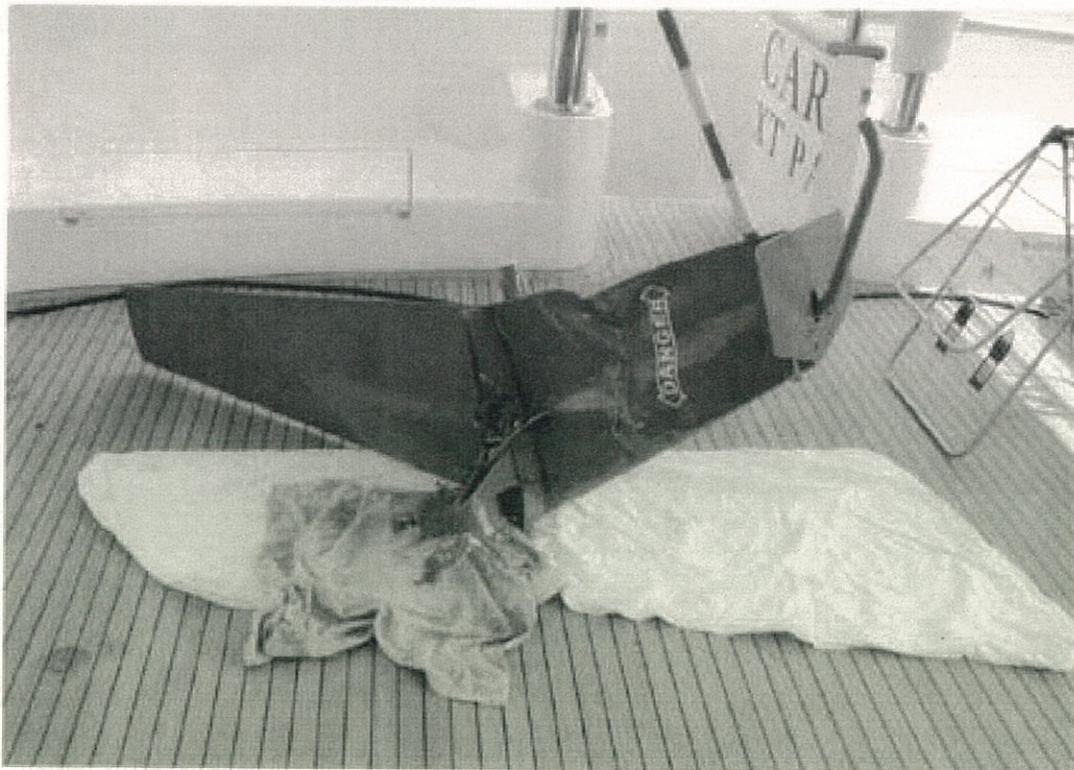
写真2 脱落した尾翼

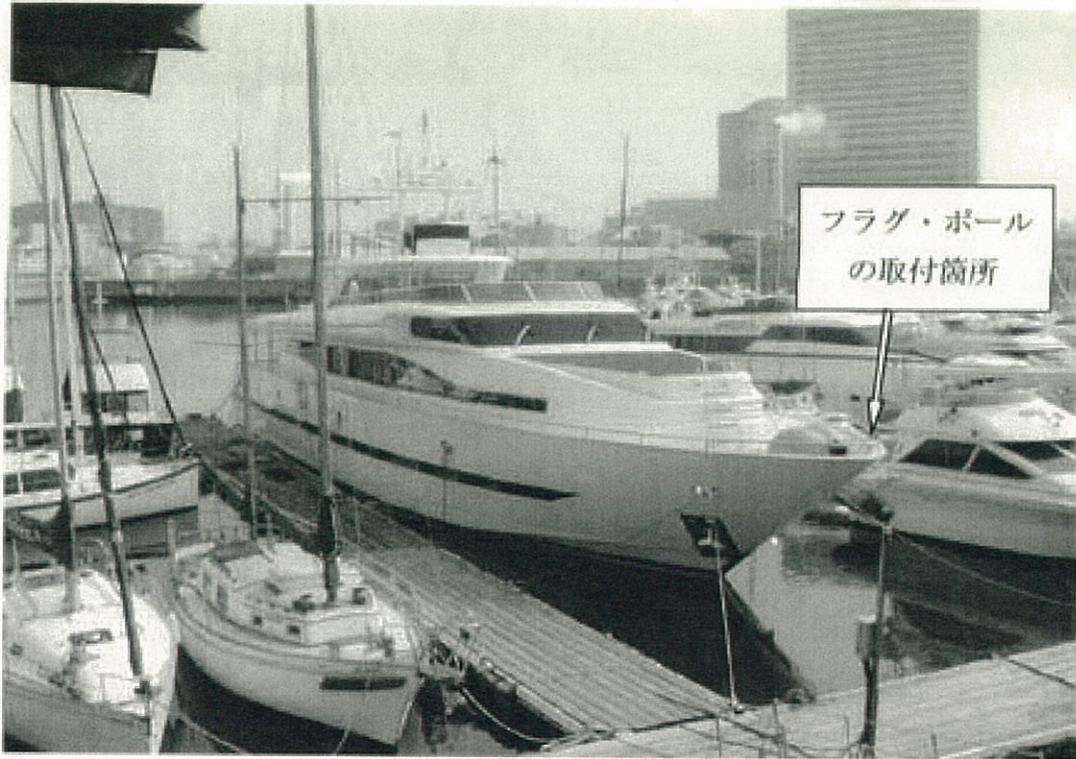
12時40分ごろ、ヘリパッドにいた。ヘリコプターが帰ってきたので、その様子を撮影しようと船内にカメラを取りに入ったが、エンジン音は聞き慣れた音で異常は感じなかった。その直後、バサバサと音がした。何の音だろうと思い、外に出てみると船の左横付近くでヘリコプターが逆さになっており、人がフロートの上に乗っていた。

3.2 機長の口述並びに航空機及び船の損壊の状況から、機長は、同船の周囲をホバリング移動中、同機と同船の舳先のフラグ・ポールとの間隔の目測を誤り、同機の尾部がフラグ・ポールに接触したものと推定される。

写真3 同機と接触した船

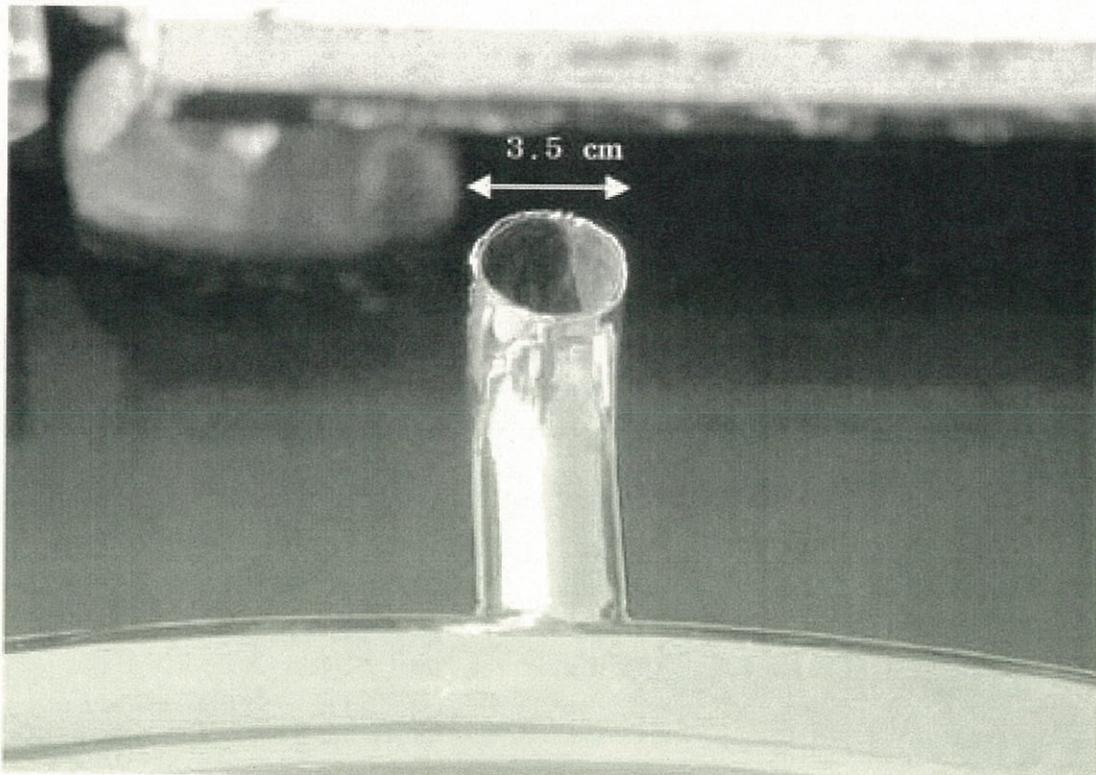
同機が着船しようとしていた船が投錨していた場所は、堺市大浜西町西側岸壁から約3 0 0 mの海上で、同船の周辺には離着船に障害になると思われる固定された物件はなかった。同船は、フラグ・ポール(直径3. 5 cm、長さ約1 m)が折損していたが、その他の損傷は発見されなかった。

写真4 破断したフラグ・ポール
