航空事故調査報告書
A S C 式 トライスター D 4 7 2 型
超軽量動力機 J R 7 2 4 9
山梨県南都留郡忍野村
平成 1 2 年 1 0 月 2 2 日

平成 1 3 年 4 月 1 1 日
航空事故調査委員会議決
委員長 佐藤 淳 造
委員 勝野 良 平
委員 加藤 晋
委員 垣本 由紀子
委員 山根 皓三郎

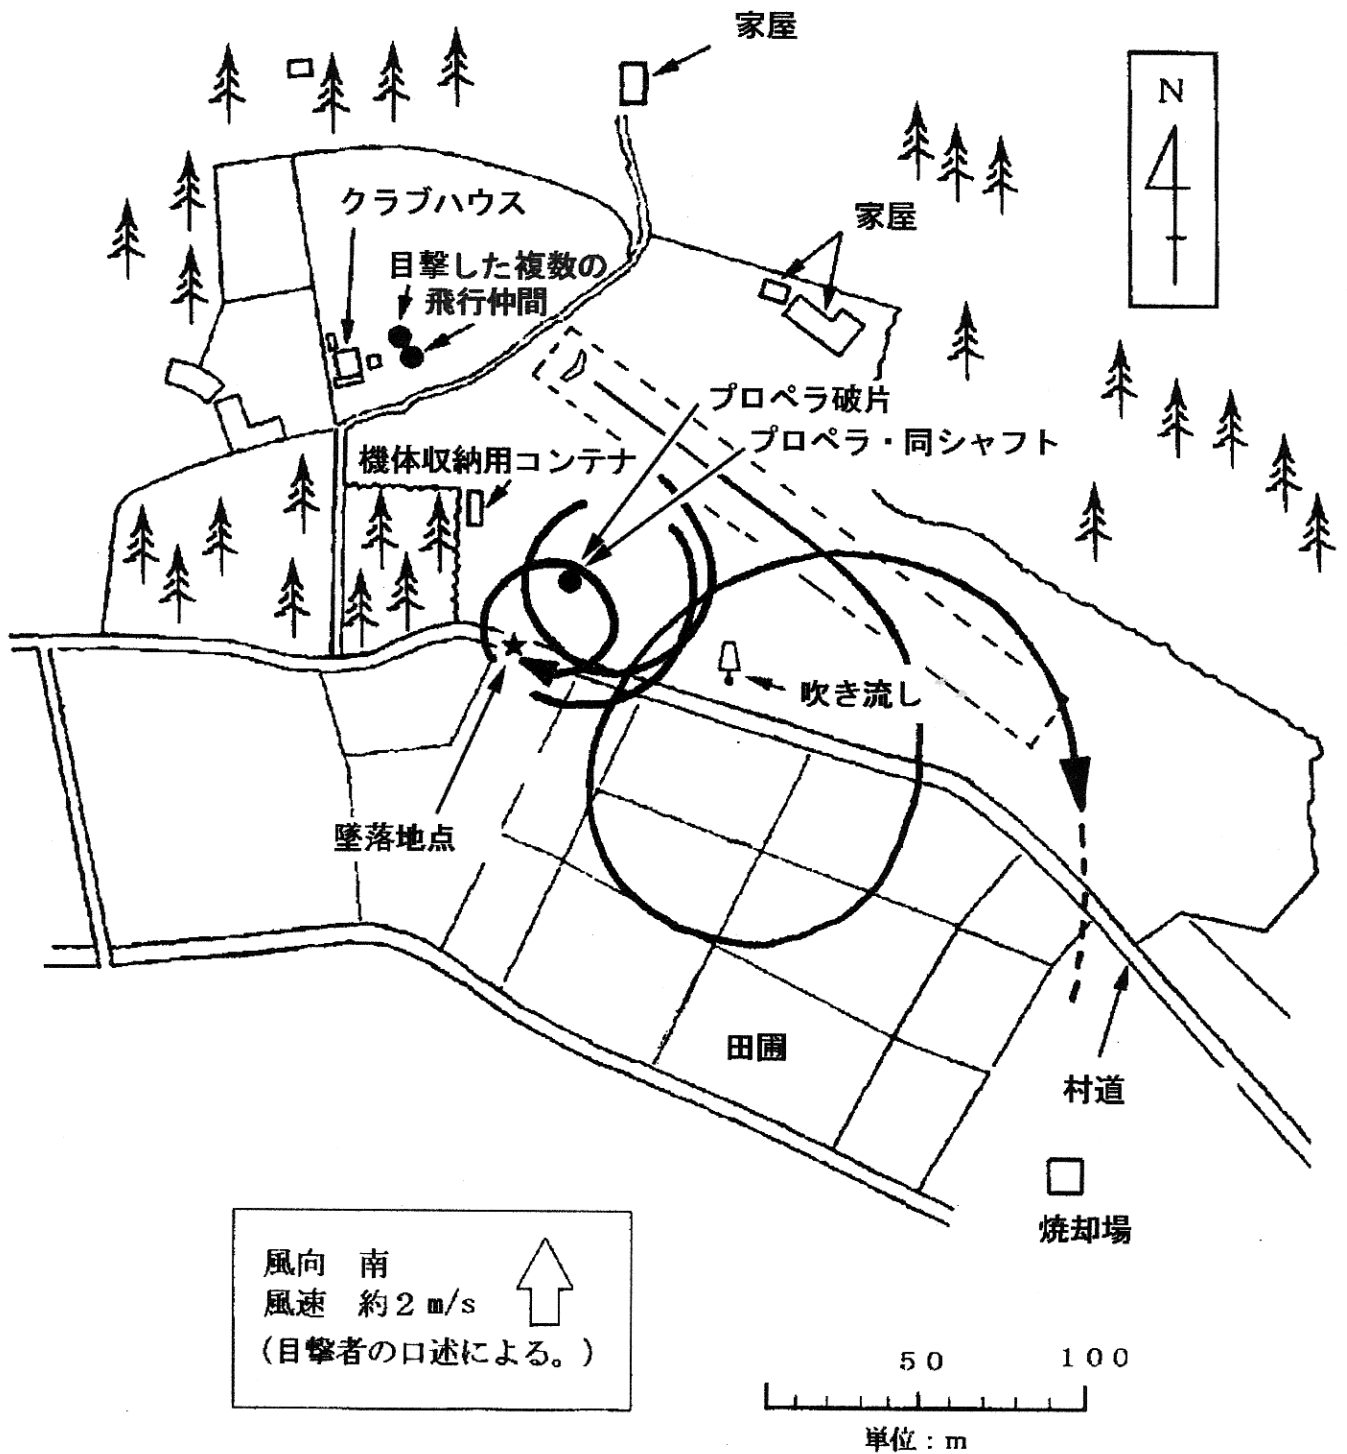
付図 1 推定飛行経路図

離陸後、右旋回して当該離着陸場と村道を挟んで隣接した田圃の上空へ上昇を続け、さらに右旋回し滑走路上空まで飛行してきた。ここからさらに右旋回しながら、見た感じでは500ftか、それより高いところまで上昇していた。

同機は、南の方向にある焼却場の方向へ飛行して行ったので、みんなで暖をとりながら談笑していると、場外離着陸場の南端の上空付近で「ブワー」とかなり大きな風切り音（機体全体が大変強い風を受けて鳴るような音）がした。この時、同機は、85km/h以上はあろうかと思われる速度で急降下しながら旋回していた。

150mよりもっと高い高度から急激に降下しながら2～3回旋回し、水平に機体を立て直そうとした時、「バーン」と音がして、翼の付け根は破断し、翼はバンザイの状態となった。

同機は、高度約60mで、機首を南西方向に向け、翼はバンザイ状態で、機首が下り、人が乗った部分が先に場外離着陸場の南西側に隣接する村道の舗装面に墜落した。

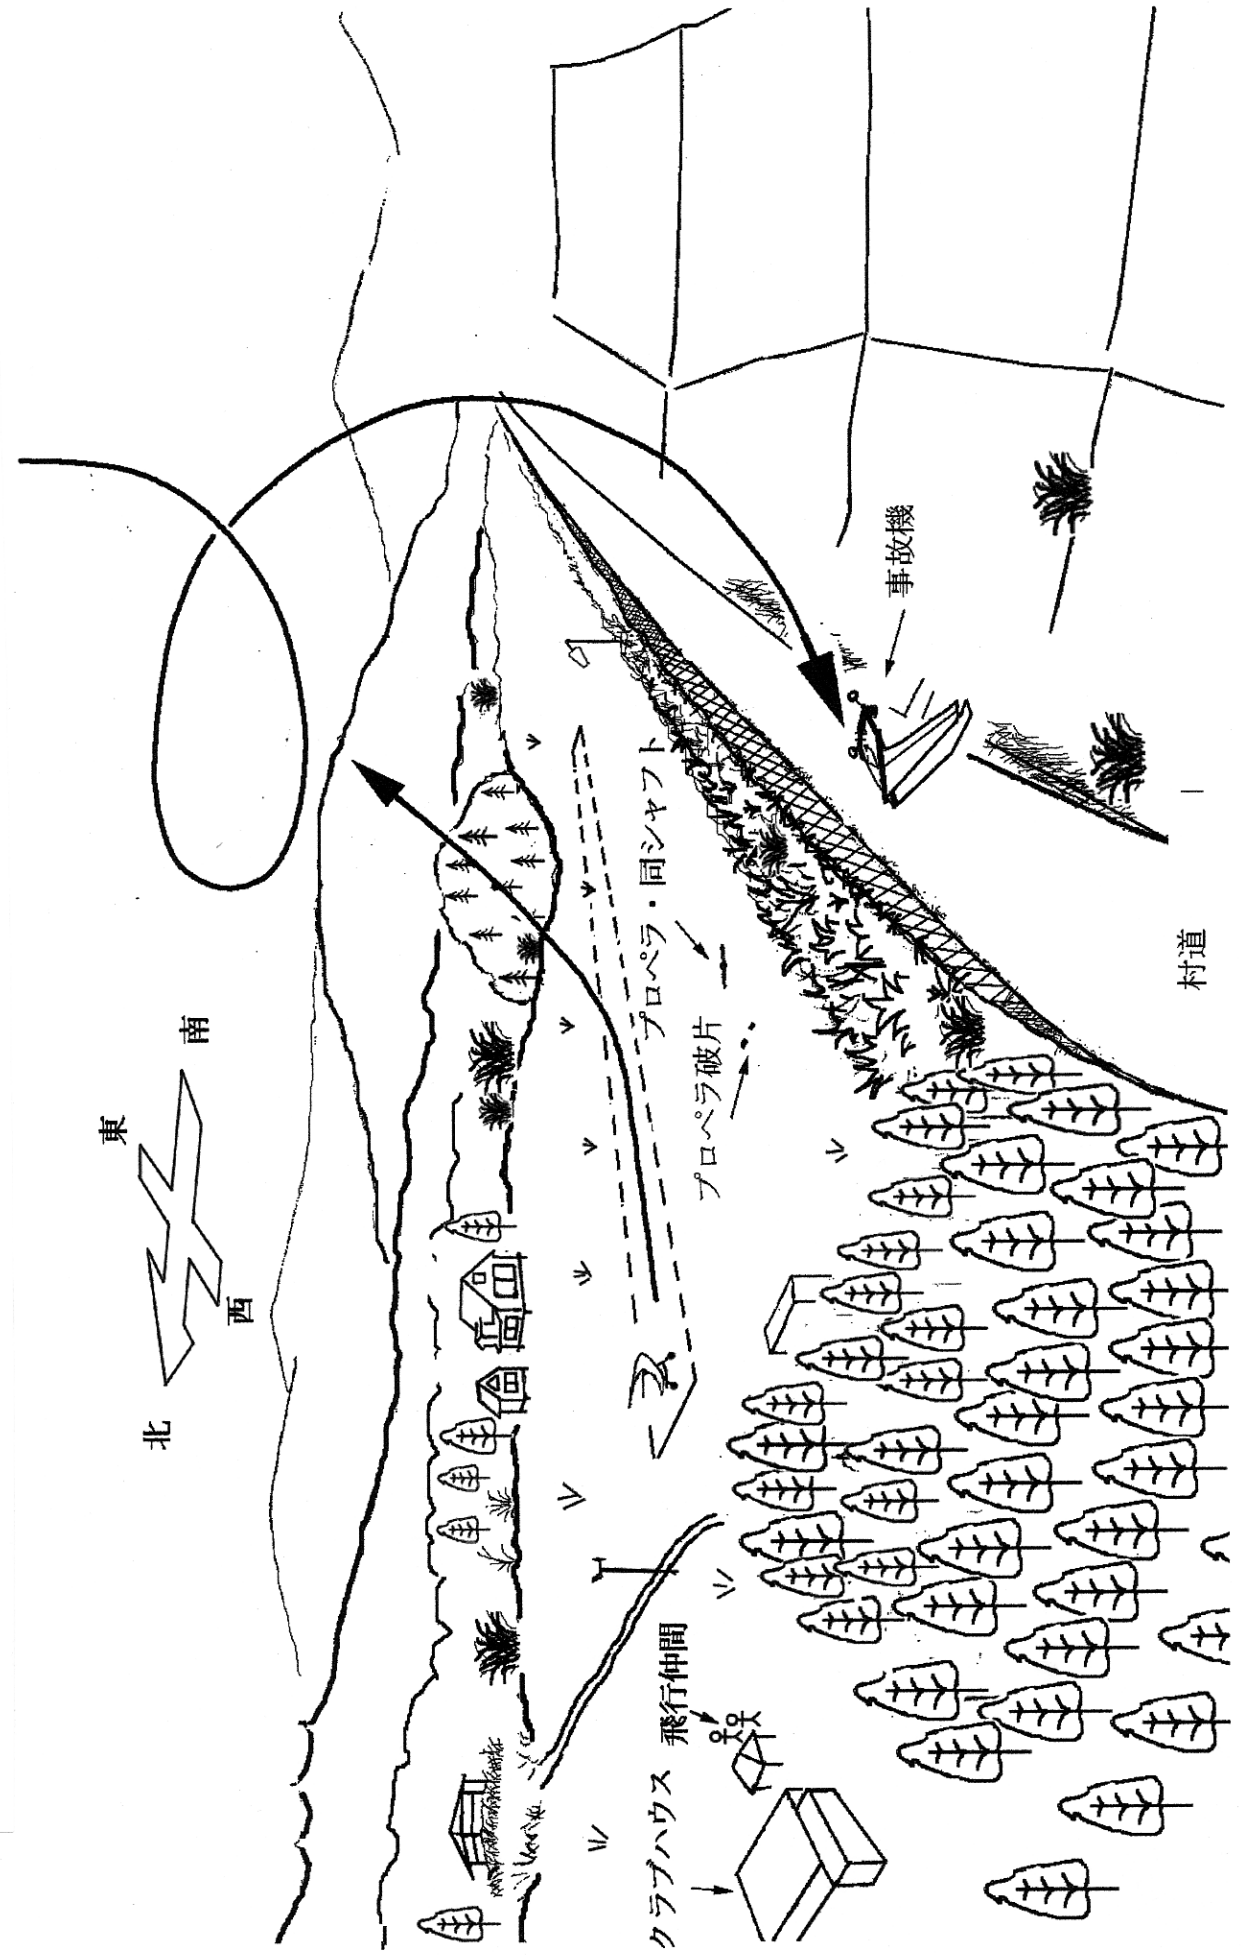
付図2 事故現場見取り図

事故現場は、場外離着陸場に隣接したクラブ・ハウスの南東約100mの村道上の地点であった。

墜落地点から北東へ約20mの場外離着陸場草地内の地点には、プロペラとプロペラ・シャフト取付部が一体で落下していた。

また、そこからほぼ西へ約3m離れた地点には、プロペラ片2個が落下していた。

同機の前輪の車軸、ペダル及び左後輪の車軸には、道路上に墜落した際に付着したと推定されるアスファルト片が認められ、村道の舗装面には、同機が墜落した際に生じたものと推定される各約2cmの地上痕跡が数ヶ所に残されていた。

さらに、道路脇に張られた有刺鉄線の一部が切断されており、有刺鉄線の支柱1本の頂部には、長さ約15cmの損傷が認められたが、これは、いずれも同機の一部が接触したことにより生じたものと推定された。

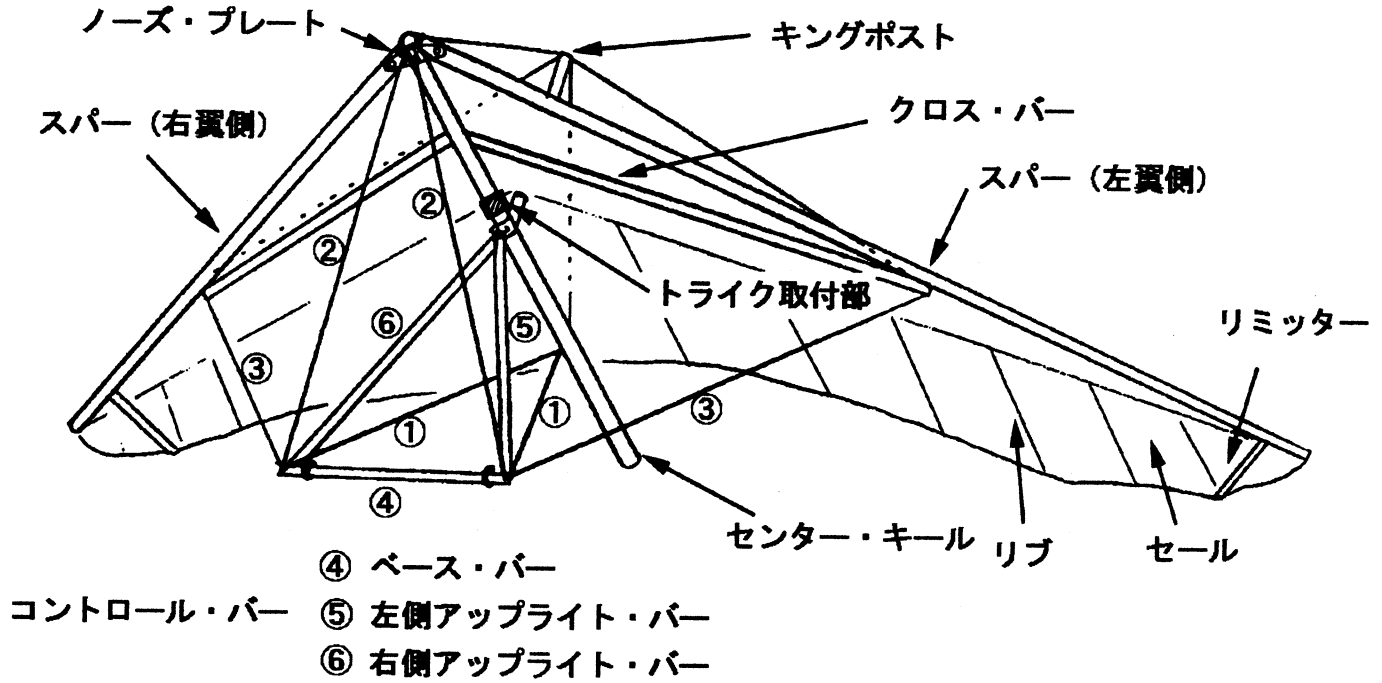
付図 4 機体各部の名称

右翼スパーとセンター・キールを接続する右翼付根ノーズ・プレートが、上下共破断しており、左翼側は下側の方が変形していた。

左翼スパーは、先端から約3 mの位置に捻れによるしわがあり、先端から約4 mの位置で屈曲していた。

左翼側は、翼端から3番目のリブが屈曲し、また、右翼側は、翼端部のリブ1本が破断していた。

センター・キールは、先端部に道路舗装面と接触したと推定される擦過痕があり、先端から約2.2 mの位置には、へこみがあった。

クロス・バーは、センター・キールとの交差部で屈曲していた。

コントロール・バーは、ベース・バーが中央から破断し、左側のアップライト・バーは、外側へ座屈、右側のアップライト・バーは、ほぼ中央から破断していた。

コントロール・ワイヤーの内、左フライング・リアー・ワイヤーは、ビニール被覆が剥がれ、擦れていた。

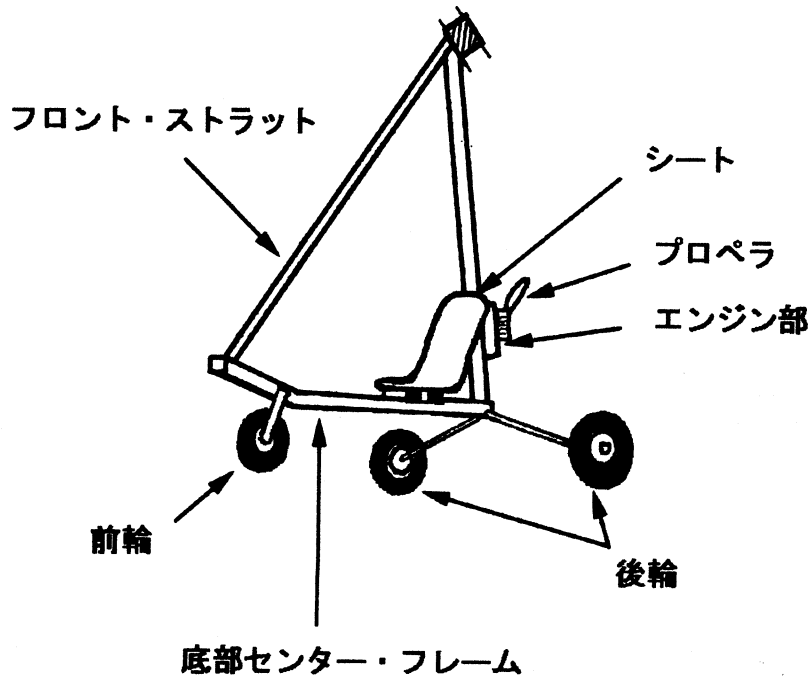
【トライク部】

プロペラ・シャフト取付部が破断し、2枚の木製プロペラは、両方とも、中心部を残して破断していた。

エンジンは、シリンダー内に過回転によると推定される傷がついていた。

座席部の底部センター・フレームは、前輪の取付部から30 cmの溶接部が破断していた。

座席部の底部センター・フレーム先端部とセンター・キールを結ぶフロント・ストラットが屈曲していた。

降着装置は、左後輪の支柱が底部センター・フレームとの接合部で破損していた。

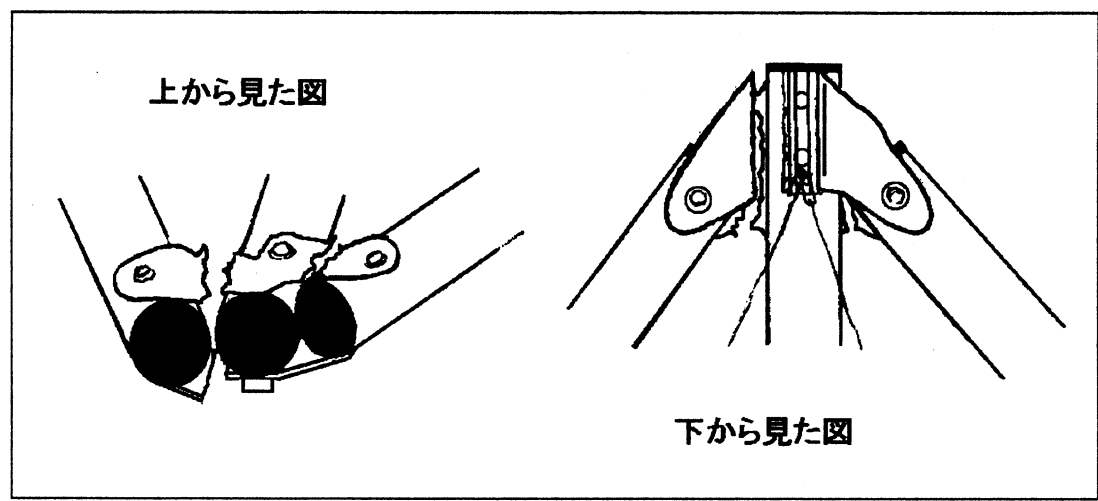
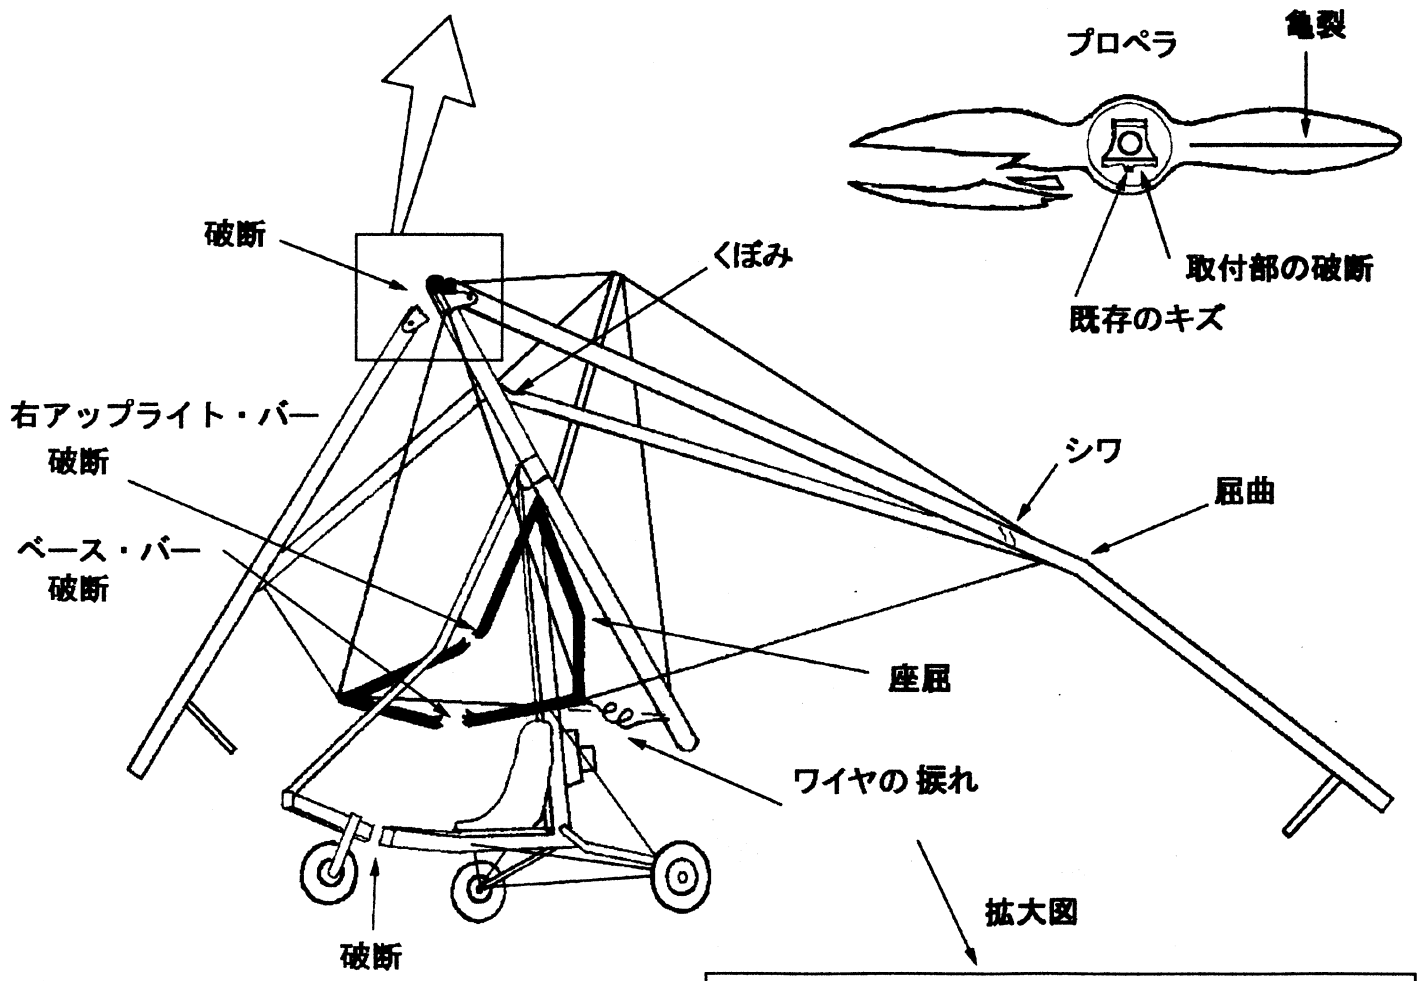
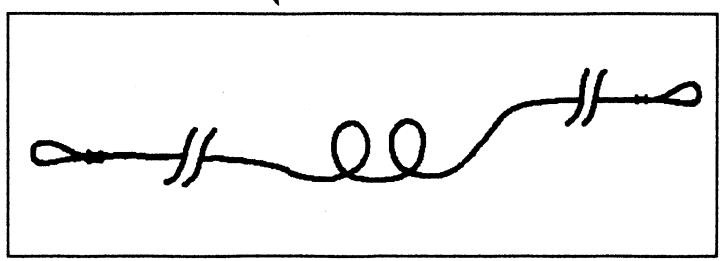
ノーズプレート部

3.1.2 機体の損傷状況及び目撃者の口述を総合すると、同機は、飛行中、高速での降下旋回の状態から、水平に姿勢を立て直そうと急激に引き起こし操作を行った際、グライダー部に強度を超える荷重がかかったことにより、右翼付根ノーズ・プレートが破断したため、飛行不能となって墜落したものと推定される。

3.1.3 同機の翼部の破壊過程は、翼の支柱機能をも持っているコントロール・バーの右側アップライト・バーが座屈破断し、同時に左側アップライト・バーが座屈したため、同グライダー部が形状を保てなくなり、続いて、右スパーとセンターキールを接続した支持金具のノーズ・プレートの上下両側が破断したものと推定される。

本事故は、同機が飛行中、高速での降下旋回から、急激な引き起こし操作を行って強度限界を超えたため、右翼付根ノーズ・プレートが破断し、墜落したことによるものと推定される。

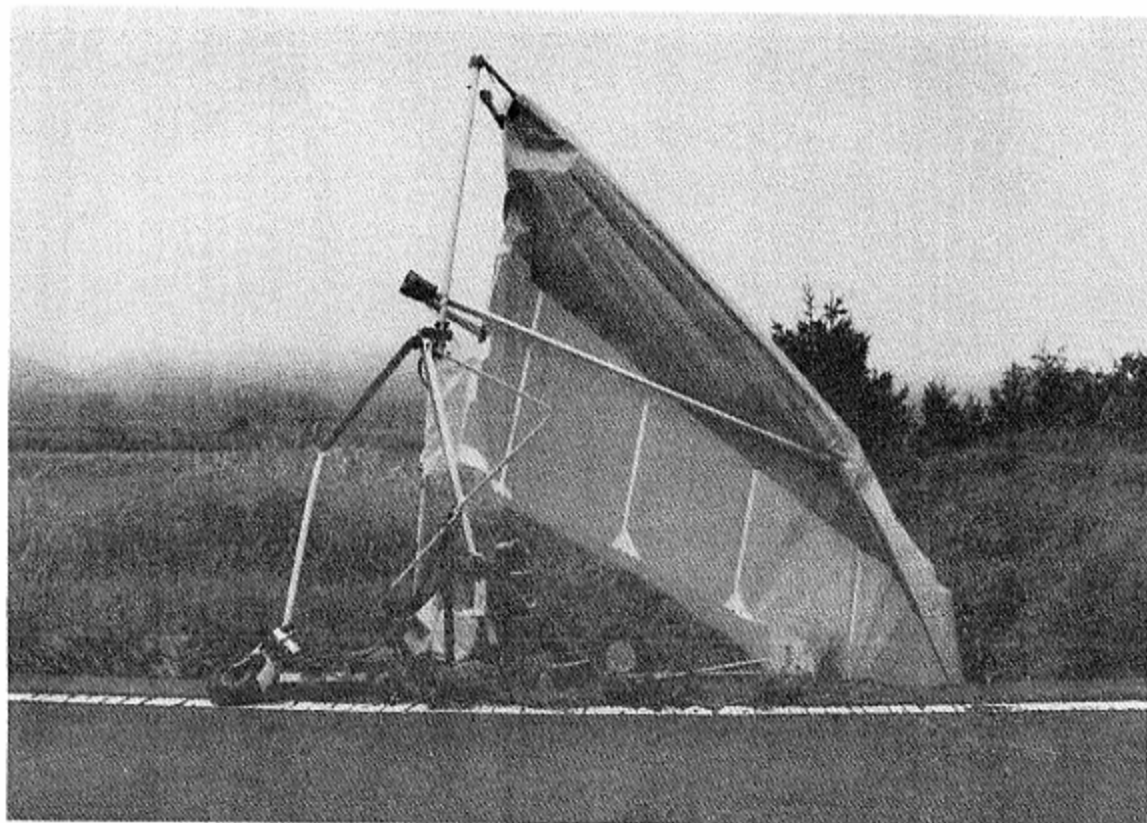
写真 1 事故機

機体各部の損壊状況は、次のとおりであり、いずれも高速での降下旋回からの引き起こし時又は路面若しくは木杭への衝突時に生じたものと推定された。

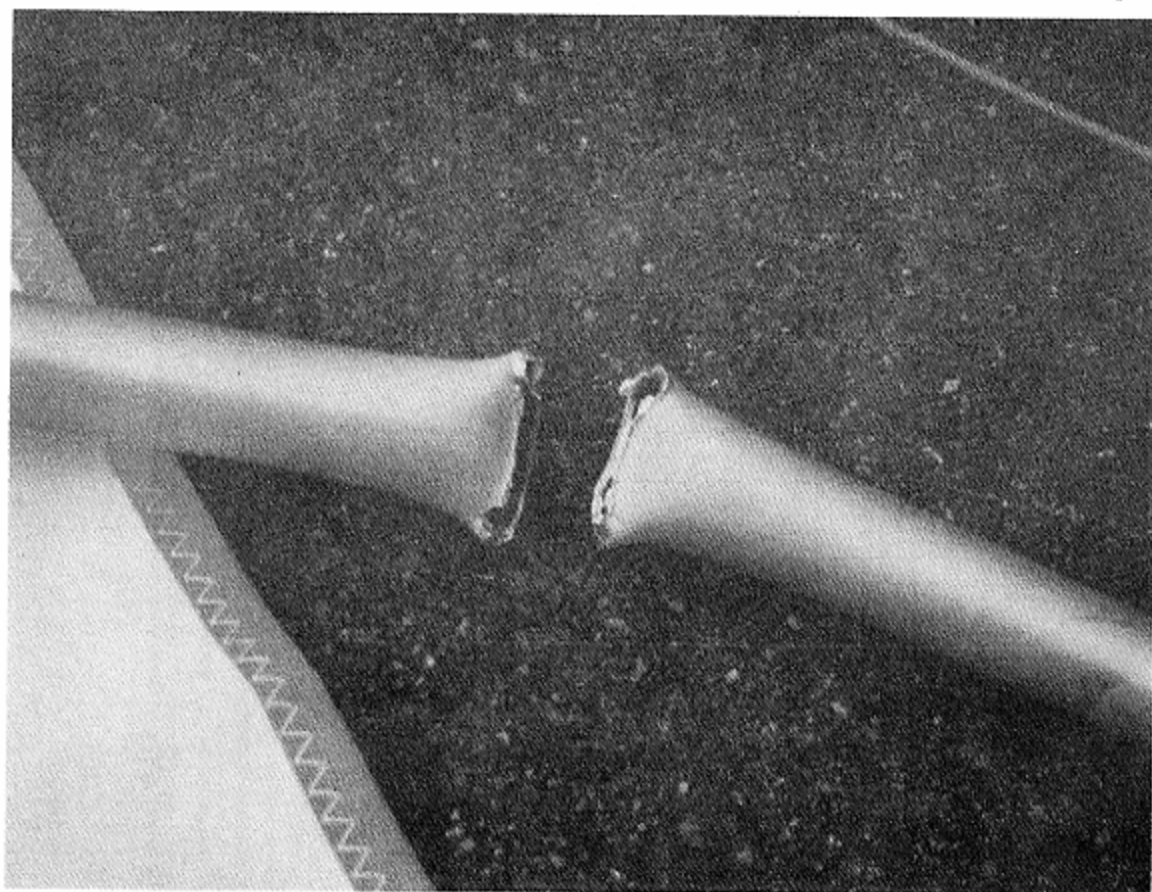
写真 2

160cm)は、ほぼ中央部で座屈破断、ベース・バー(長さ142cm)は、ほぼ中央部で破断し、左側アップライト・バー(長さ160cm)は、ほぼ中央部で座屈損傷していた。

グライダー部が破断したのは、機体を高速での降下旋回から、水平に姿勢を立て直そうと急激に引き起こし操作を行った際、グライダー部のコントロール・バーに設計上の強度を超える荷重がかかり、翼の支柱機能をも持っているコントロール・バーの圧縮応力が臨界点に達し、右側アップライト・バーが座屈破断、左側アップライト・バーが座屈損傷したことによるものと推定された。そのため、瞬時に翼の支柱機能が失われ、左右スパーとセンター・キールを接続した支持金具のノーズ・プレートの右側部分が破断したものと推定された。

事故機に使用されていたハング・グライダー用ビッグバード式BUDDY-150.G型の耐え得る荷重は、製造者の試験報告書によれば、総重量81.6kgの場合約500kgとなっており、この場合は、耐え得る荷重倍数は約6となる。一方、事故当時同機は、総重量143.2kg(機体重量61.8kg、操縦者75kg、燃料6.4kg)であったことから、同機のハング・グライダー部が設計どおりであれば、耐え得る荷重倍数は約3.5となる。

同機のグライダー部は、ビッグバード式BUDDY-150.G型に交換されていたが、当該部分は補強されていなかったことから、同機は荷重倍数3.5以上の荷重を受ければ破壊し得るものと推定された。

右側アップライト・バーの破断状況
