航空事故調査報告書
学校法人日本航空学園所属
クリステン・インダストリー式
A-1型JA4228
山梨県北巨摩郡双葉町宇津谷
日本航空学園双葉滑空場
平成11年6月6日

平成13年6月13日

航空事故調査委員会議決

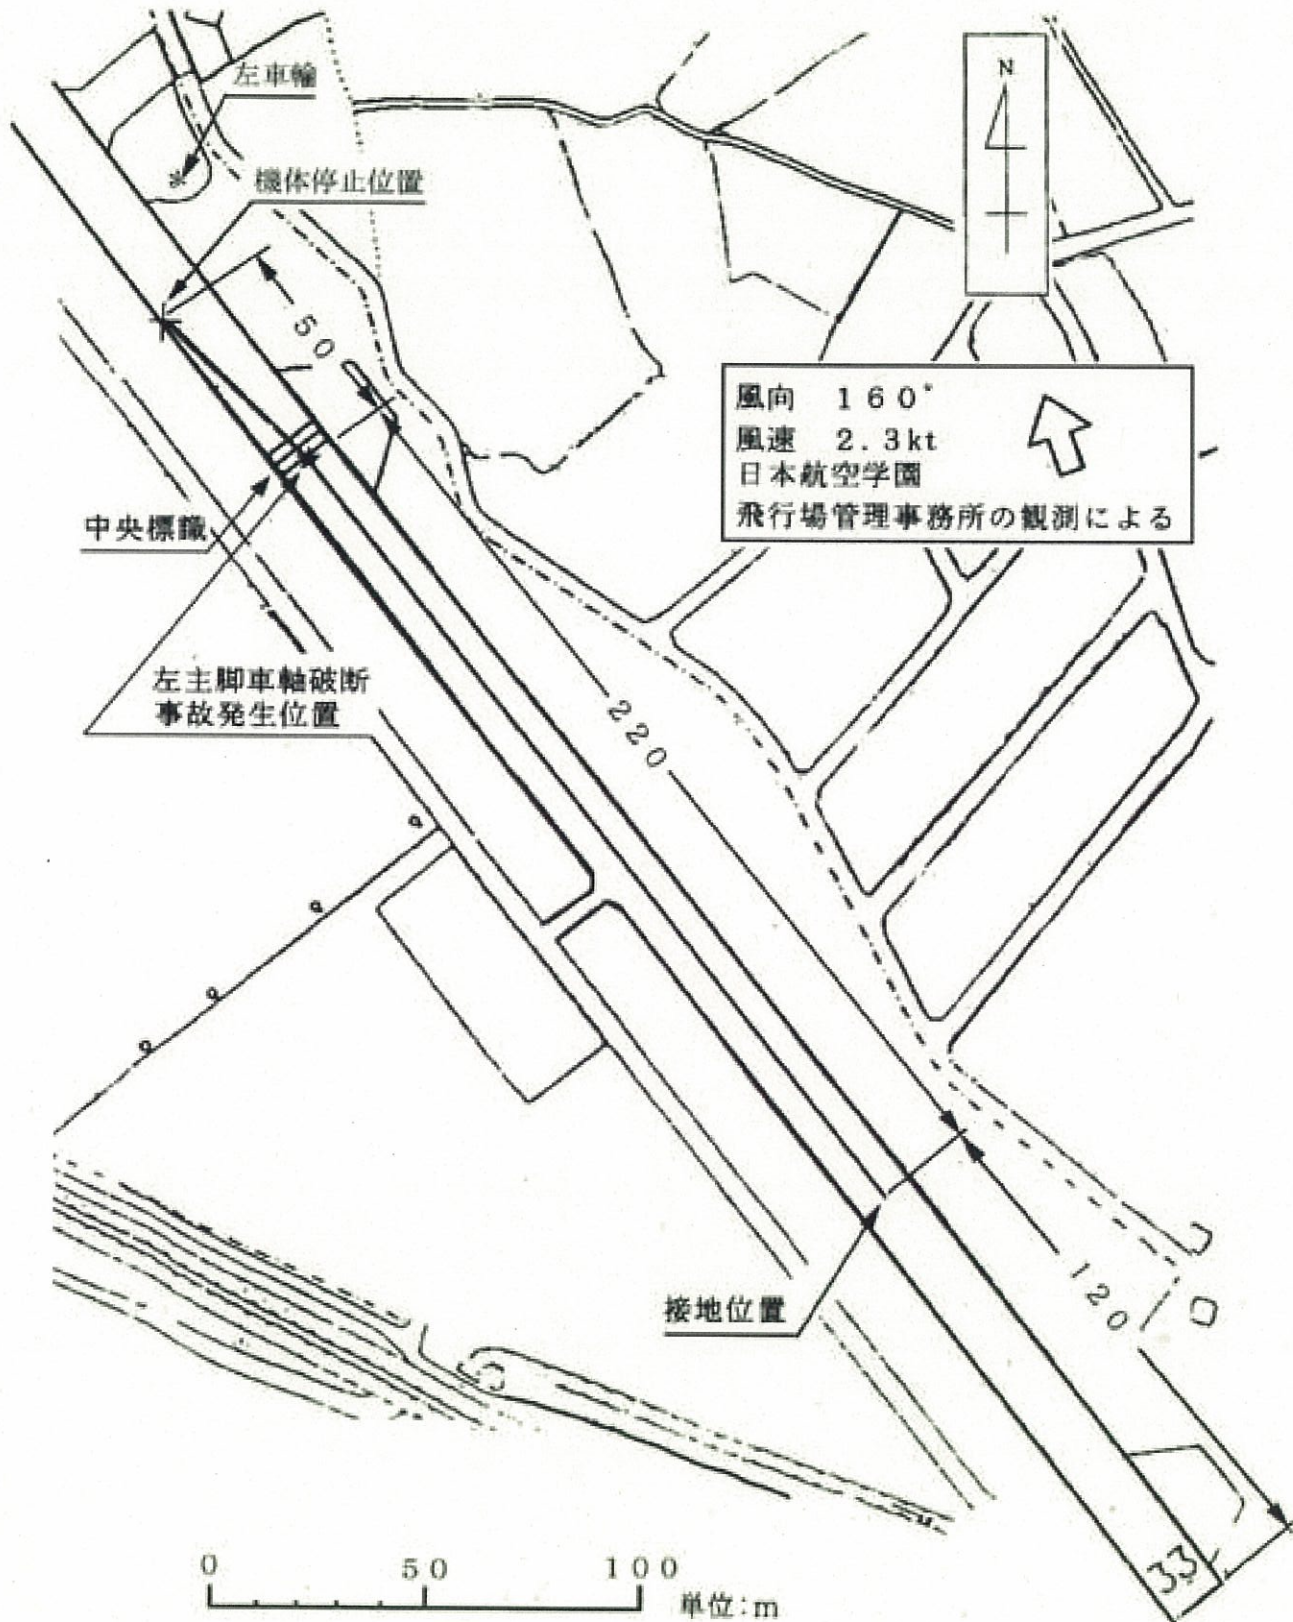
付図 1 現場見取図

事故発生地点は、山梨県北巨摩郡双葉町宇津谷双葉滑空場離着陸地帯33端から約340mの離着陸地帯上で、機体は、離着陸地帯33端から約390mの位置で停止した。事故発生時刻は、09時35分ごろであった。

事故現場は、双葉滑空場の離着陸地帯の中央標識付近で、左主脚車軸破断部による擦過痕が停止位置まで約50m認められた。

分離した左主車輪は、機体停止位置からほぼ北に46mの位置で回収された。機体停止位置の、芝生にはプロペラが接触した跡が認められた。

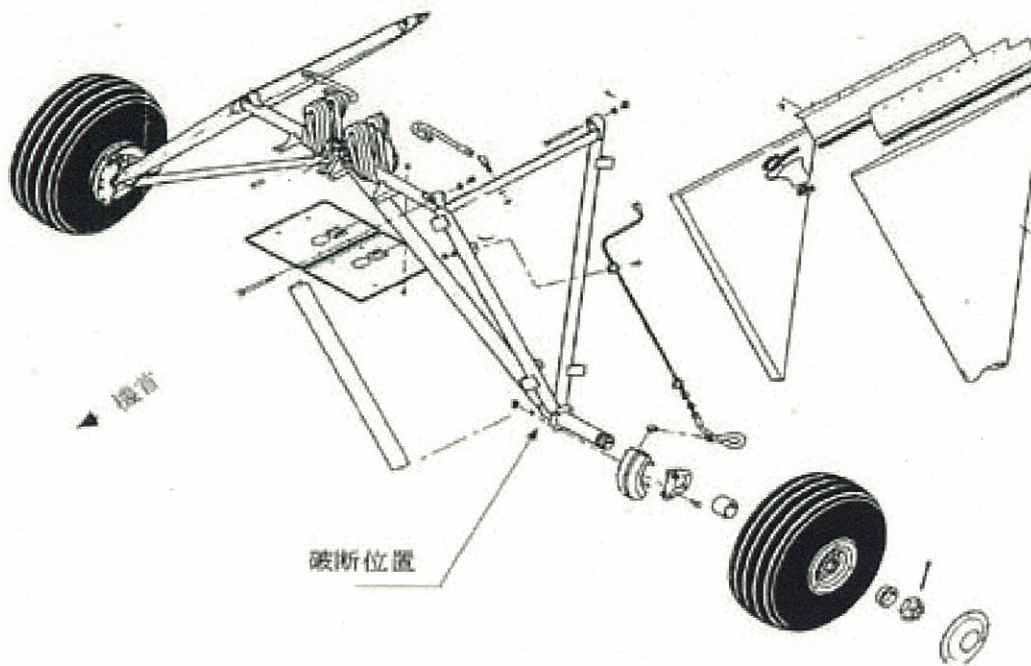
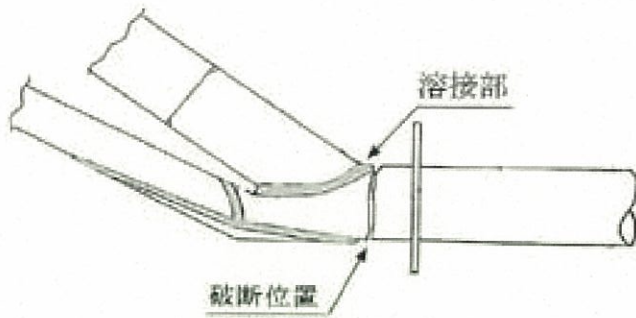
付図 3 主脚構造

- (1) 左主脚は、主脚を胴体に取り付けるための脚支柱構造（以下「トラス」という。）が付図3、写真3-2に示す範囲で車軸外周に溶接された構造となっ

ており、車軸が溶接ビードに沿った面で円周方向に破断していた。

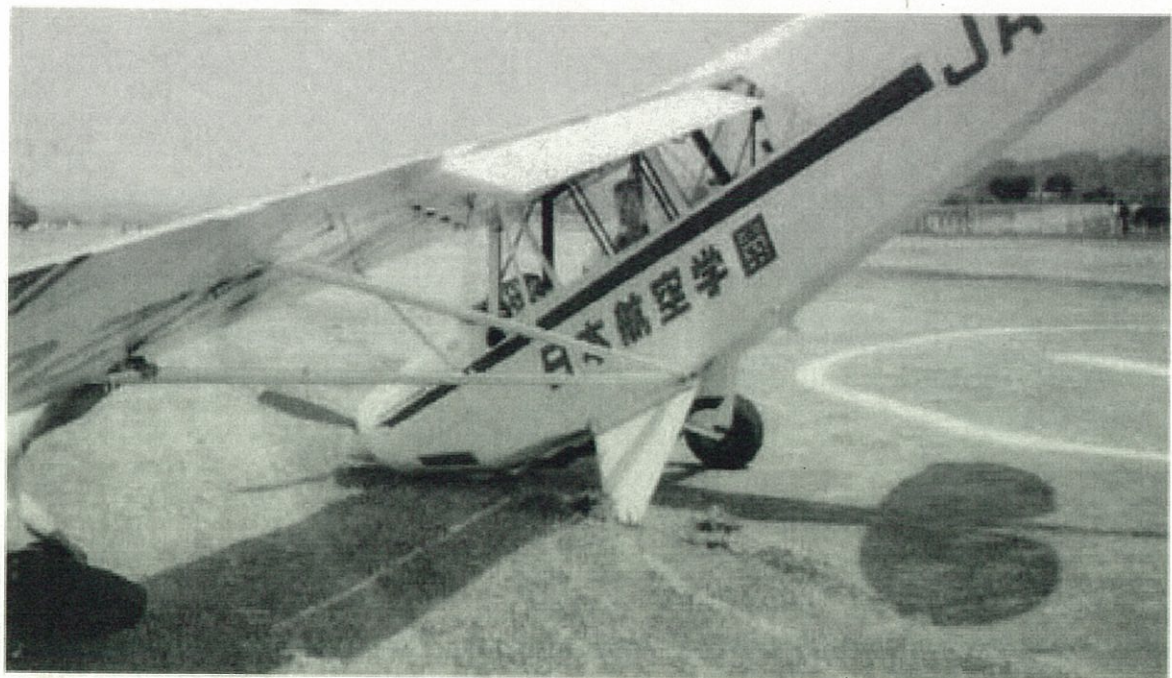
写真2 事故機

降着装置	左主脚車軸破断
プロペラ	変形

- (1) 左主脚の車軸が、その取付部で破断していた。
- (2) プロペラブレードは地面に接触して、1枚は先端が後方に約4cm変形しており、他の1枚は中央部付近から後方にわずかに湾曲していた。

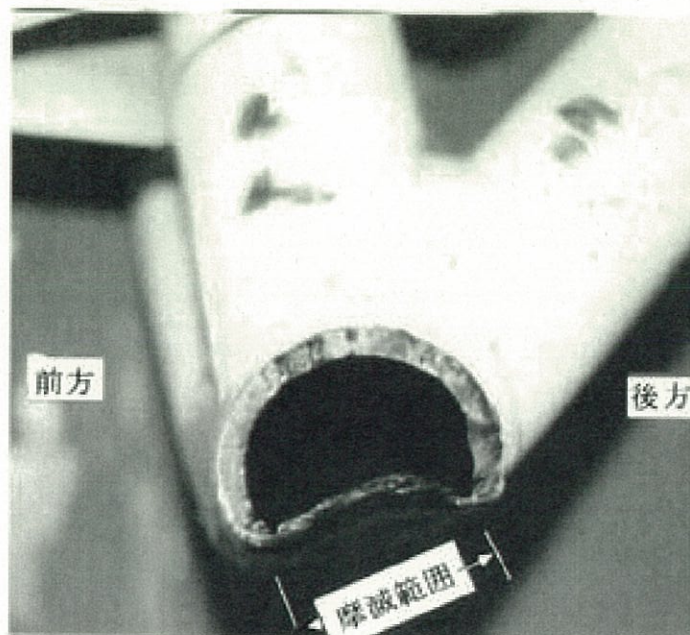
写真3 破断車軸（トラス側）

トラス側の破断面は、車軸側と同じく、茶褐色の変色、つぶれ及び光沢が認められ、写真3に示す下側の範囲が、破断後の滑走により摩滅していた。

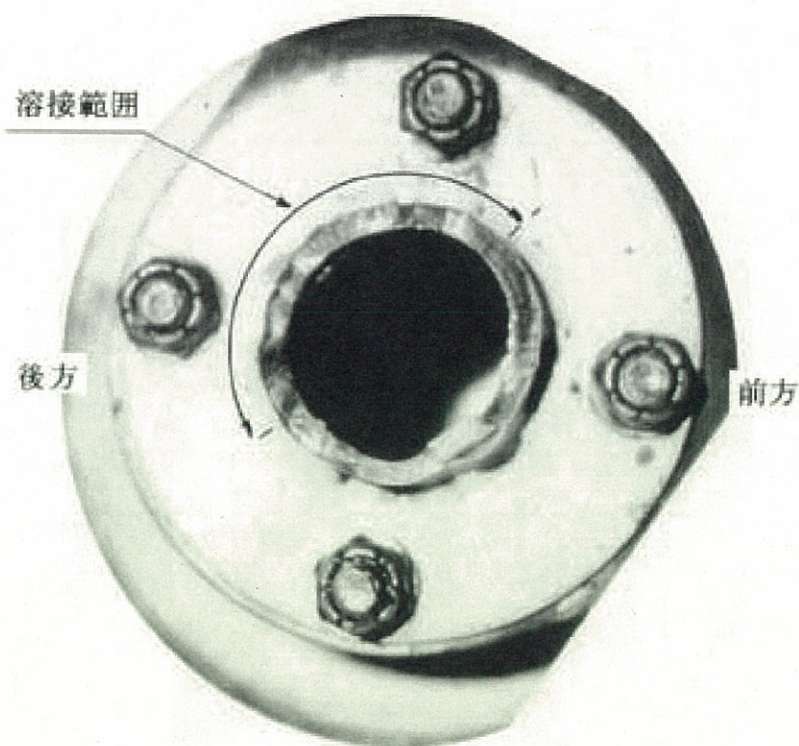
写真3-2 破断車軸（車輪側）

車軸側の破断面は、溶接されていた一部が茶褐色に変色しており下側の変形部分を除き、つぶれ及び光沢が認められた。

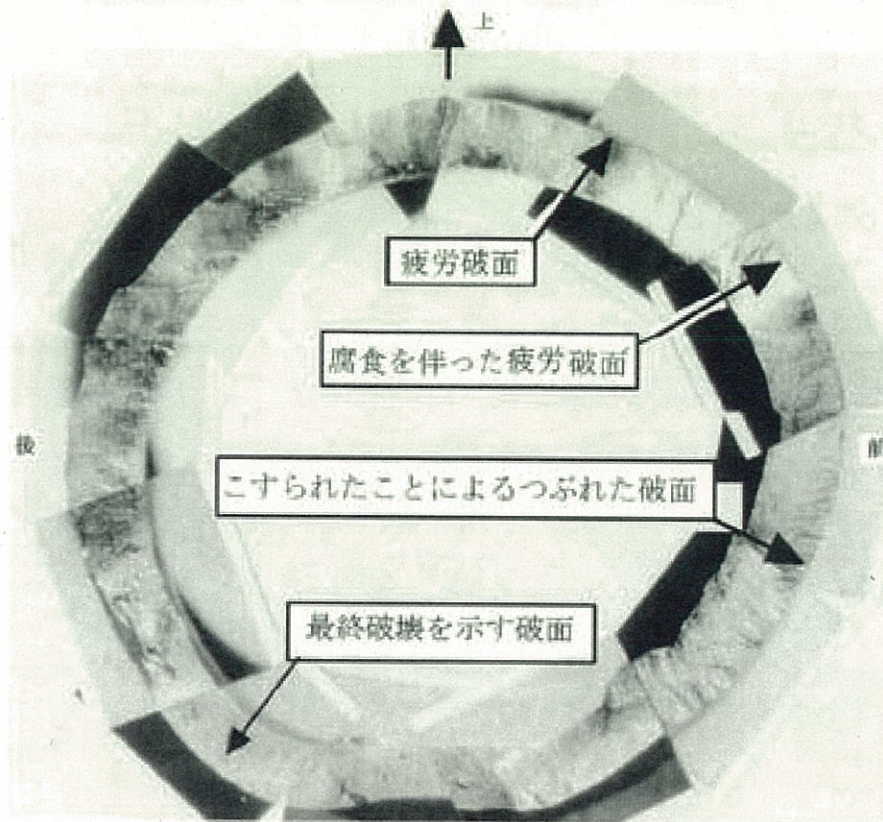
写真4 左車軸破断面(車輪側)

(2) 左主脚車軸の破断面を走査形電子顕微鏡（SEM）で観察した結果、写真4に示すとおり車軸上部トラスとの溶接部を起点として、進展速度が小さい時に見られる疲労破面、腐食を伴った疲労破面、破面が互いにこすられたことによるつぶれた様相（ラブマーク）の破面及び最終破壊を示す様相（ディンプル）の破面が見られた。

- 3.1.3 事故当時の気象は、本事故に関連はなかったものと推定される。
- 3.1.4 同機は、双葉滑空場からグライダーを曳航して離陸し、上空でグライダーが離脱した後、同滑空場に接地して滑走中、左主脚車軸が破断したものと推定される。
- 3.1.5 車軸が破断したことについては、2.10.1及び2.10.2に述べた調査結果から、車軸と主脚トラスが溶接されていた車軸上部の溶接ビード縁部の数ヶ所に、疲労亀裂が発生して腐食が生じ、さらに疲労亀裂が車軸全周へ進展する過程で破断に至ったものと推定される。
- 当該破断面には、腐食による様相が顕著ではないことから、疲労亀裂が進展した後に腐食したものと考えられる。
- 3.1.6 主脚材料の熱処理及び加工方法については、航空機製造者から情報が得られなかったことから適正な加工であったかどうか明らかにすることができなかった。
- 3.1.7 2.10.2で述べたとおり破断した左主脚と同様に、右主脚にも疲労亀裂が確認された。2.10.3で述べたとおり国内の他の同型式機には同様の不具合が報告されていないことから、同機の疲労亀裂の発生については、同機が使用する滑空場の離着陸地帯の表面が、てん圧された芝生であり、コンクリート舗装と比較して表面に凹凸のあることが影響している可能性も考えられるが、それ以上のことは、明らかにすることができなかった。

本事故は、同機が着陸滑走中、左主脚の車軸が疲労により破断したため、降着装置が機能喪失したことによるものと推定される。

事故後同機使用者は、主に使用している滑空場の離着陸地帯が3.1.7で述べたような表面の状態であることを考慮して、主脚車輪を通常のタイヤ（8.00×6 4 Ply Type III）から直径が大きく幅も広いタイヤ（26×10.5-6 Tundra）に変更した。
