航空事故調査報告書
学校法人日本航空学園所属
クリステン・インダストリー式
A-1型JA4228
山梨県北巨摩郡双葉町宇津谷
日本航空学園双葉滑空場
平成11年6月6日

平成13年6月13日

1.1 航空事故の概要

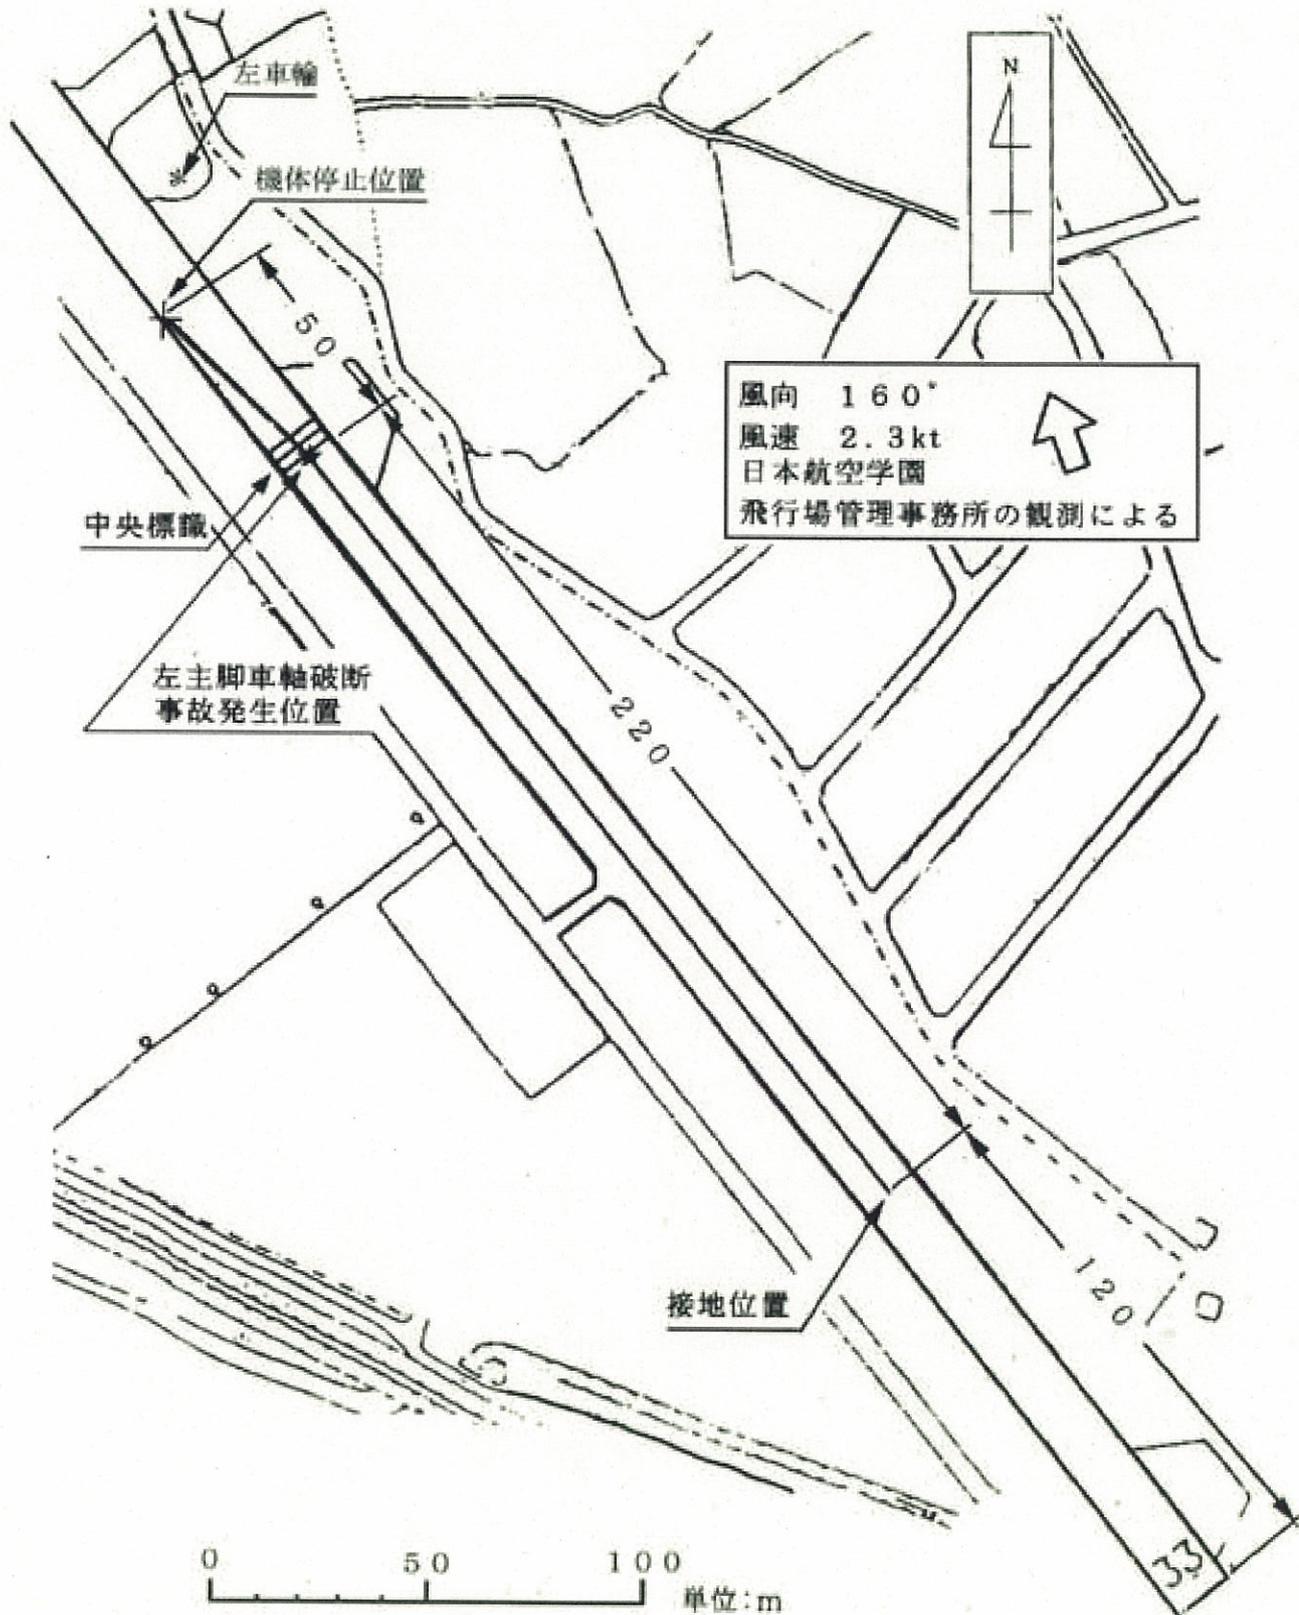
付図 1 現場見取図

事故発生地点は、山梨県北巨摩郡双葉町宇津谷双葉滑空場離着陸地帯33端から約340mの離着陸地帯上で、機体は、離着陸地帯33端から約390mの位置で停止した。事故発生時刻は、09時35分ごろであった。

事故現場は、双葉滑空場の離着陸地帯の中央標識付近で、左主脚車軸破断部による擦過痕が停止位置まで約50m認められた。

分離した左主車輪は、機体停止位置からほぼ北に46mの位置で回収された。

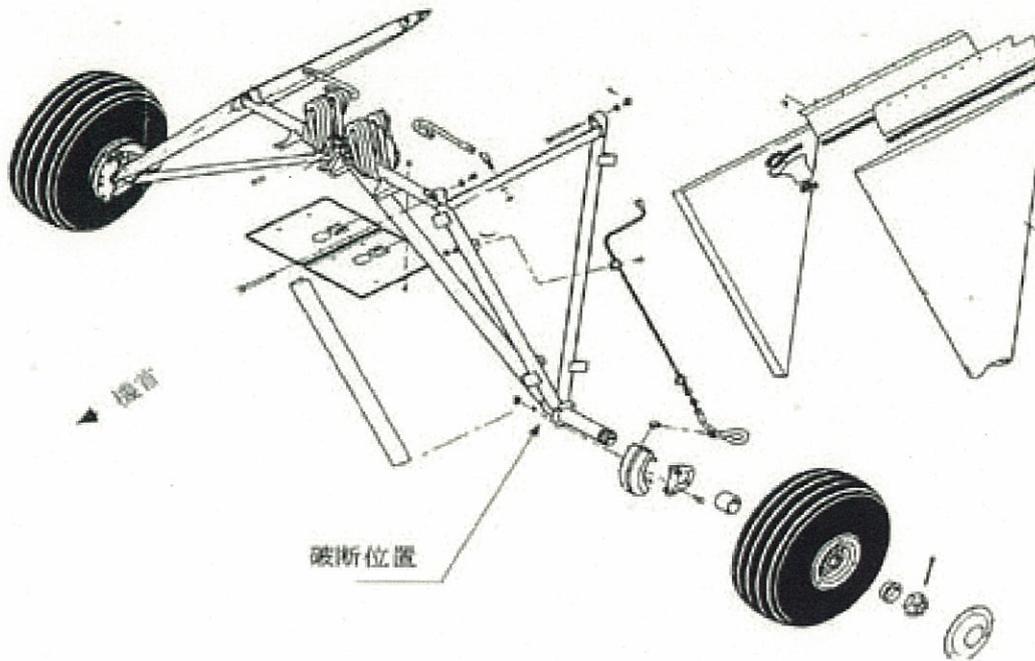
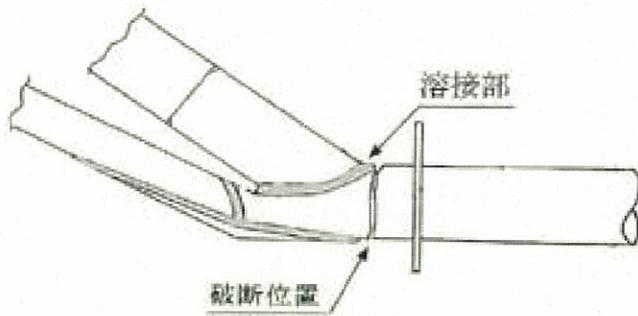
付図 3 主脚構造

- (1) 左主脚は、主脚を胴体に取り付けるための脚支柱構造（以下「トラス」という。）が付図3、写真3-2に示す範囲で車軸外周に溶接された構造となっ

ており、車軸が溶接ビードに沿った面で円周方向に破断していた。

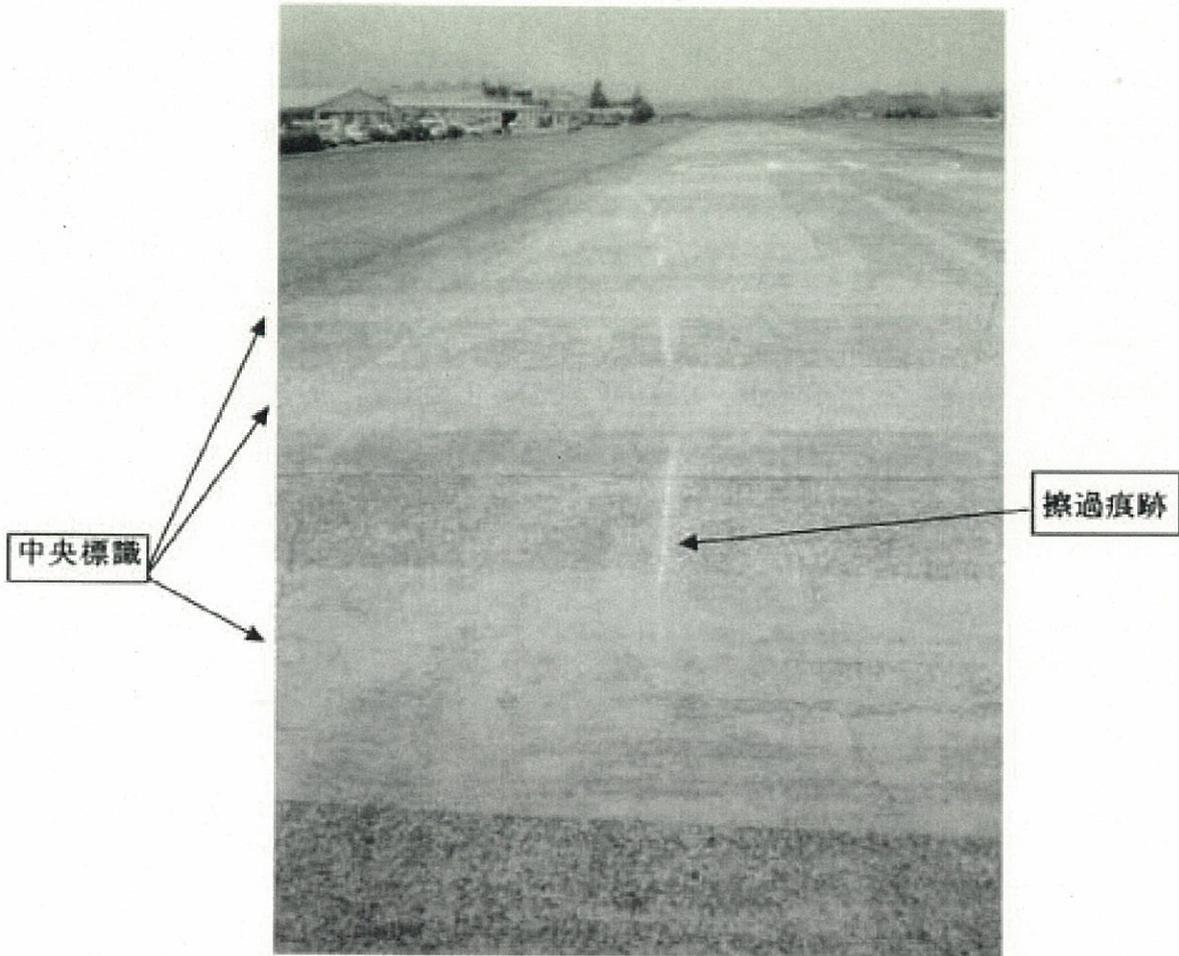
写真 1 事故現場

三点姿勢で滑走中、左主車輪付近から異音が生じたため、左主車輪付近に目を向けたが異常は認められなかった。その後、機体左側から異音が生じ、やや左に傾斜した姿勢で滑走し、徐々に左に偏向しはじめ、左主脚支柱が離着陸地帯横の芝生にかかり、前のめりになり機首が下がってプロペラが地面に接触して停止した。

機体停止位置の、芝生にはプロペラが接触した跡が認められた。

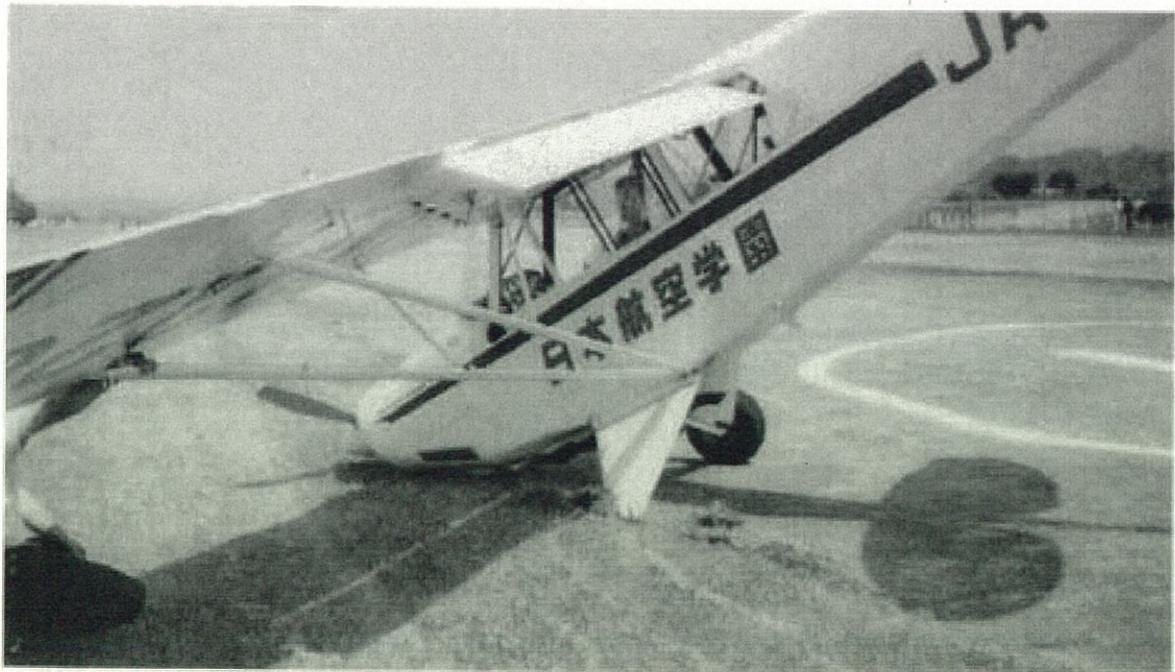
写真 2 事故機

- (1) 左主脚の車軸が、その取付部で破断していた。
- (2) プロペラブレードは地面に接触して、1枚は先端が後方に約4cm変形しており、他の1枚は中央部付近から後方にわずかに湾曲していた。

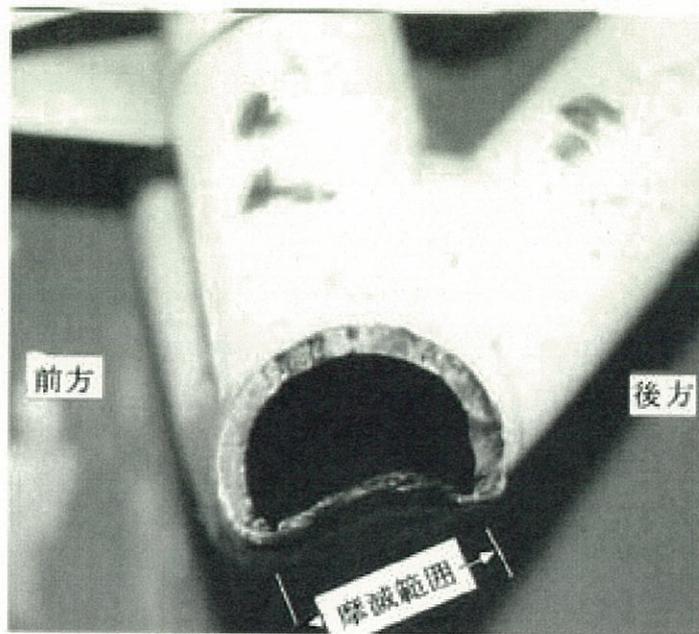
写真3 破断車軸（トラス側）

トラス側の破断面は、車軸側と同じく、茶褐色の変色、つぶれ及び光沢が認められ、写真3に示す下側の範囲が、破断後の滑走により摩滅していた。

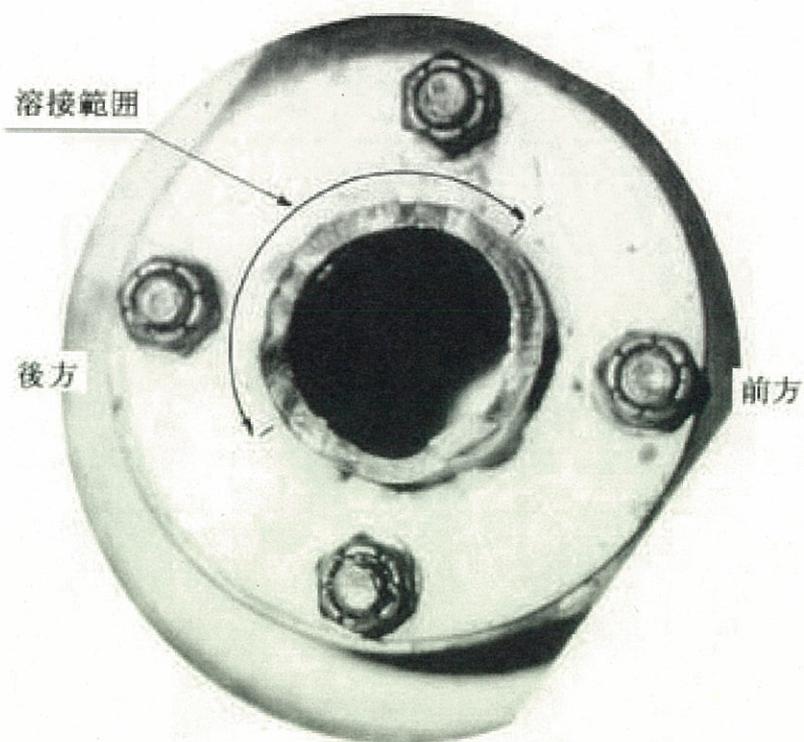
写真3-2 破断車軸（車輪側）

車軸側の破断面は、溶接されていた一部が茶褐色に変色しており下側の変形部分を除き、つぶれ及び光沢が認められた。

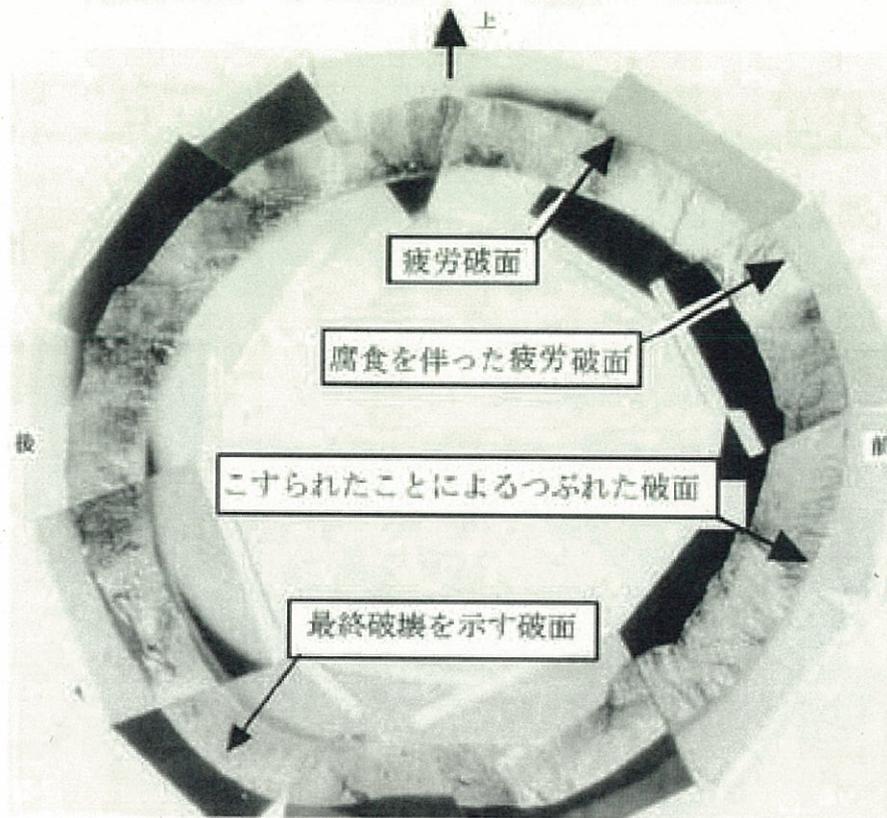
写真4 左車軸破断面(車輪側)

(2) 左主脚車軸の破断面を走査形電子顕微鏡（SEM）で観察した結果、写真4に示すとおり車軸上部トラスとの溶接部を起点として、進展速度が小さい時に見られる疲労破面、腐食を伴った疲労破面、破面が互いにこすられたことによるつぶれた様相（ラブマーク）の破面及び最終破壊を示す様相（ディンプル）の破面が見られた。

- 3.1.3 事故当時の気象は、本事故に関連はなかったものと推定される。
- 3.1.4 同機は、双葉滑空場からグライダーを曳航して離陸し、上空でグライダーが離脱した後、同滑空場に接地して滑走中、左主脚車軸が破断したものと推定される。
- 3.1.5 車軸が破断したことについては、2.10.1及び2.10.2に述べた調査結果から、車軸と主脚トラスが溶接されていた車軸上部の溶接ビード縁部の数ヶ所に、疲労亀裂が発生して腐食が生じ、さらに疲労亀裂が車軸全周へ進展する過程で破断に至ったものと推定される。
- 当該破断面には、腐食による様相が顕著ではないことから、疲労亀裂が進展した後に腐食したものと考えられる。
- 3.1.6 主脚材料の熱処理及び加工方法については、航空機製造者から情報が得られなかったことから適正な加工であったかどうか明らかにすることができなかった。
- 3.1.7 2.10.2で述べたとおり破断した左主脚と同様に、右主脚にも疲労亀裂が確認された。2.10.3で述べたとおり国内の他の同型式機には同様の不具合が報告されていないことから、同機の疲労亀裂の発生については、同機が使用する滑空場の離着陸地帯の表面が、てん圧された芝生であり、コンクリート舗装と比較して表面に凹凸のあることが影響している可能性も考えられるが、それ以上のことは、明らかにすることができなかった。

本事故は、同機が着陸滑走中、左主脚の車軸が疲労により破断したため、降着装置が機能喪失したことによるものと推定される。

事故後同機使用者は、主に使用している滑空場の離着陸地帯が3.1.7で述べたような表面の状態であることを考慮して、主脚車輪を通常のタイヤ（8.00×6 4 Ply Type III）から直径が大きく幅も広いタイヤ（26×10.5-6 Tundra）に変更した。

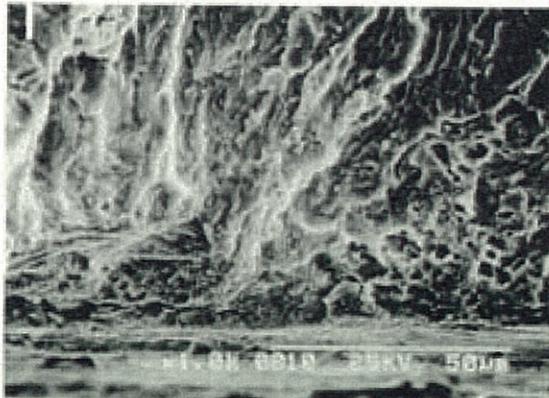
疲労破面

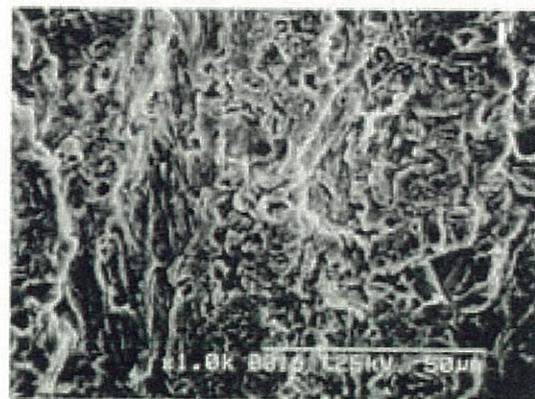
腐食を伴った疲労破面

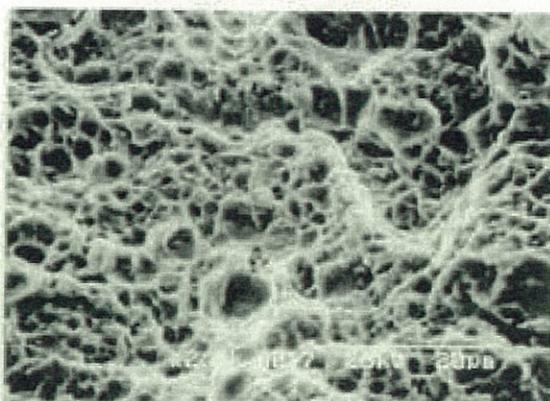
最終破壊を示す破面

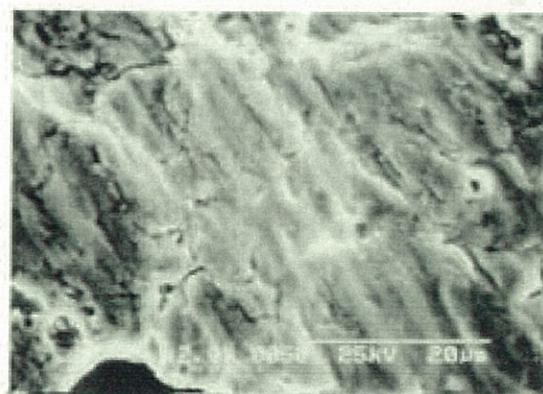
こすられたことによるつぶれた破面
