航空事故調査報告書
個人所属
ロビンソン式R 2 2 B e t a 型
J A 7 8 7 1
岐阜県郡上郡高鷲村
平成 1 2 年 1 1 月 9 日

平成13年6月27日
航空事故調査委員会議決
委員長 佐藤 淳 造
委員 勝野 良 平
委員 加藤 晋
委員 垣本 由紀子
委員 山根 ・三郎

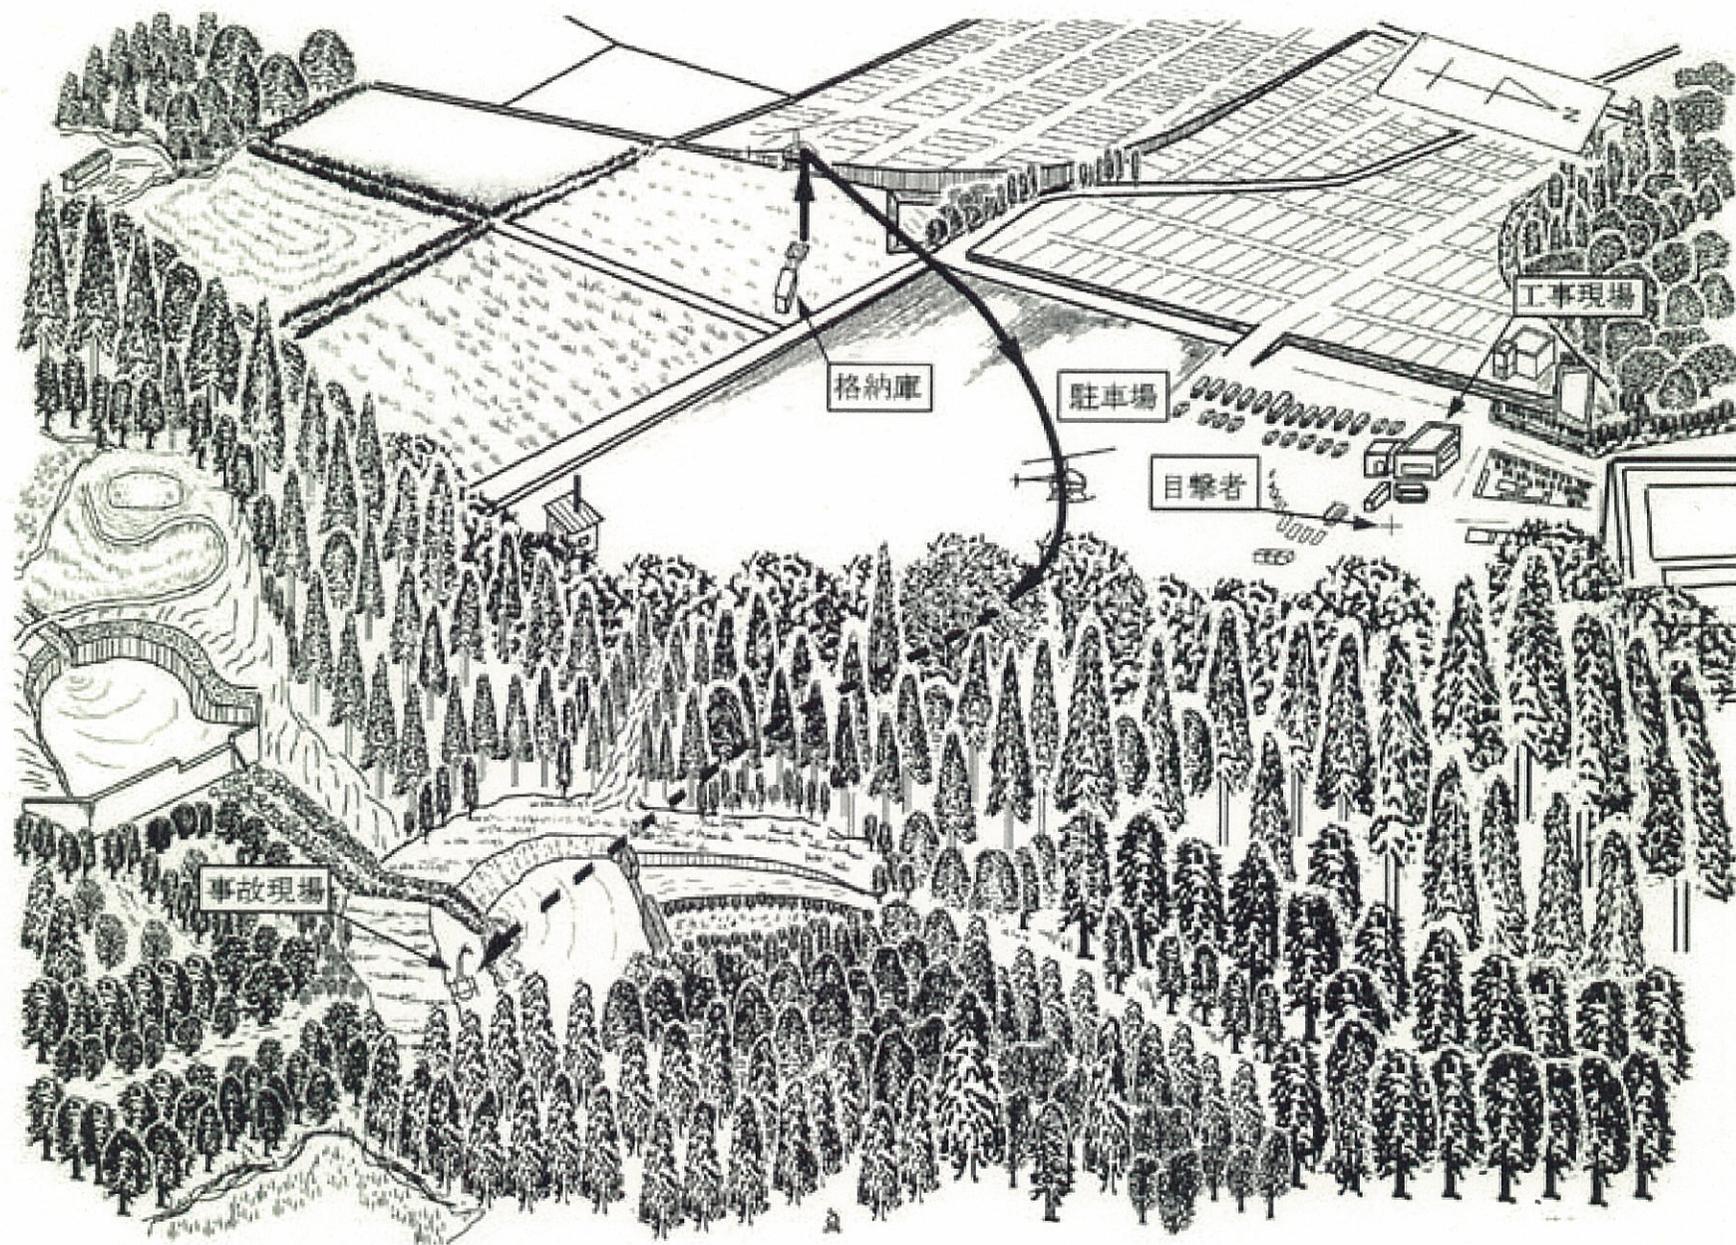
付図 1 推定飛行経路図

事故発生地点は、上野場外離着陸場の東約200mの、岐阜県郡上郡高鷲村大字鷲見字上野2363番地のゴルフ場内の砂防堰堤で、事故発生時刻は、08時30分ごろであった。

3.1.6 機体の損傷状況、エンジン等の分解調査結果及び事故現場の状況並びに目撃者の口述から、重量超過の状態での離陸した同機は、離陸後の上昇中、下り斜面の上空にさしかかったころ、旋回したことにより揚力が不足して、急速な降下に陥り、回復できないまま土手の法面に衝突し、機体を損傷するとともに搭乗者が死亡したものと推定される。

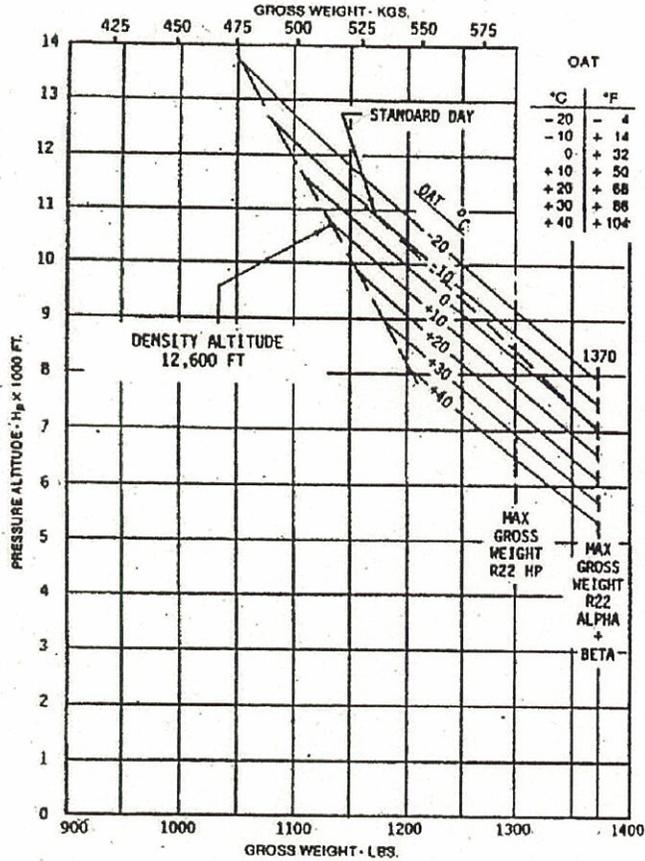
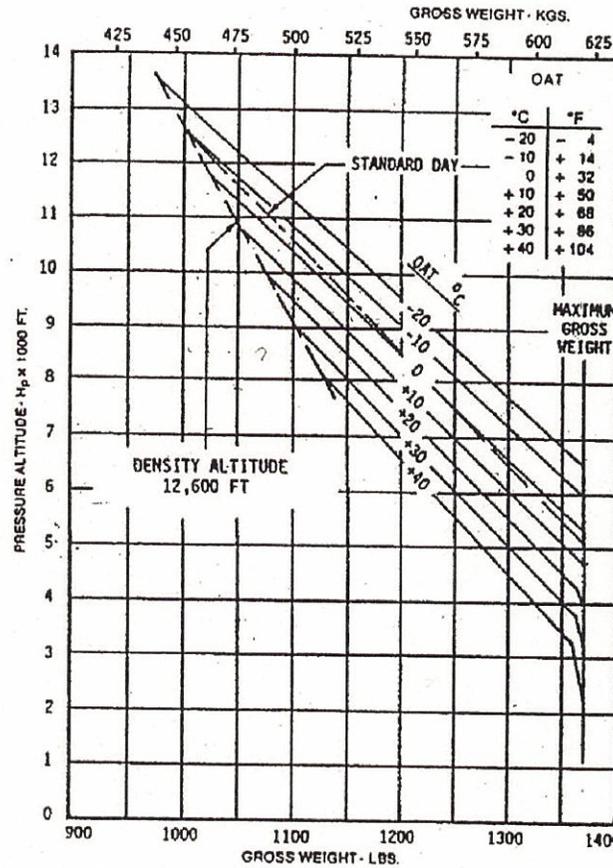
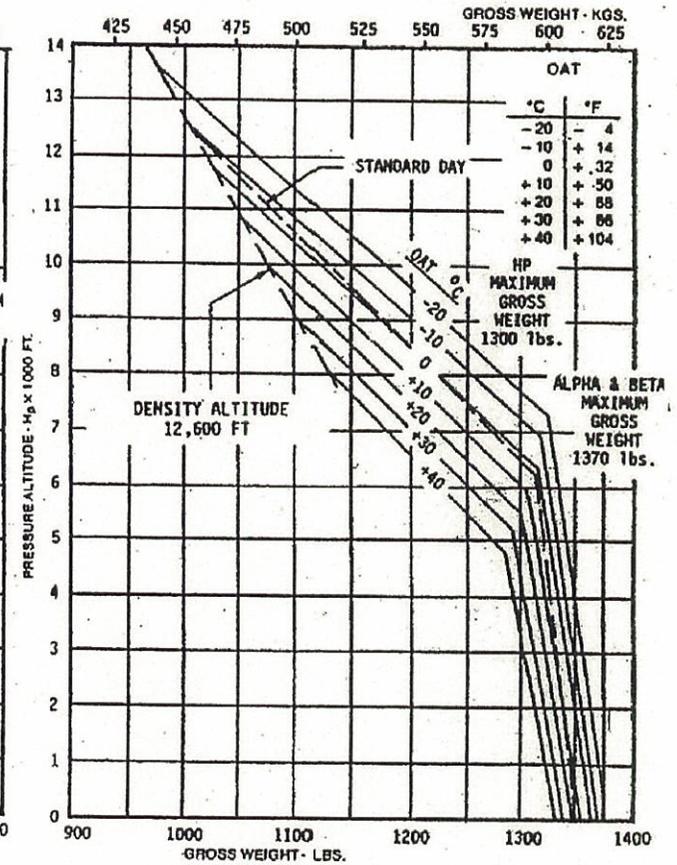
付図 3 ホバリング限界高度/全備重量

同機の飛行規程第5章性能によれば、IGE（地面効果内）ホバリング限界高度／全備重量及びOGE（地面効果外）ホバリング限界高度／全備重量は、付図3のとおりであり、同機の最大全備重量でのIGEホバリング限界高度は気圧高度約6,600 ft（約2,000 m）、OGEホバリング限界高度（5分間離陸出力）は気圧高度約4,700 ft（約1,400 m）と推算される。

2.1.2から同機は、最大全備重量でのOGEホバリング限界高度に近い地点か

ら、最大全備重量を超えた重量で離陸したものと推定される。

本事故は、同機が、最大全備重量でのOGEホバリング限界高度に近い地点から、最大全備重量を超えた重量で離陸したため、離陸後の旋回中に急速な降下に陥り、回復できないまま地面に衝突したことによるものと推定される。

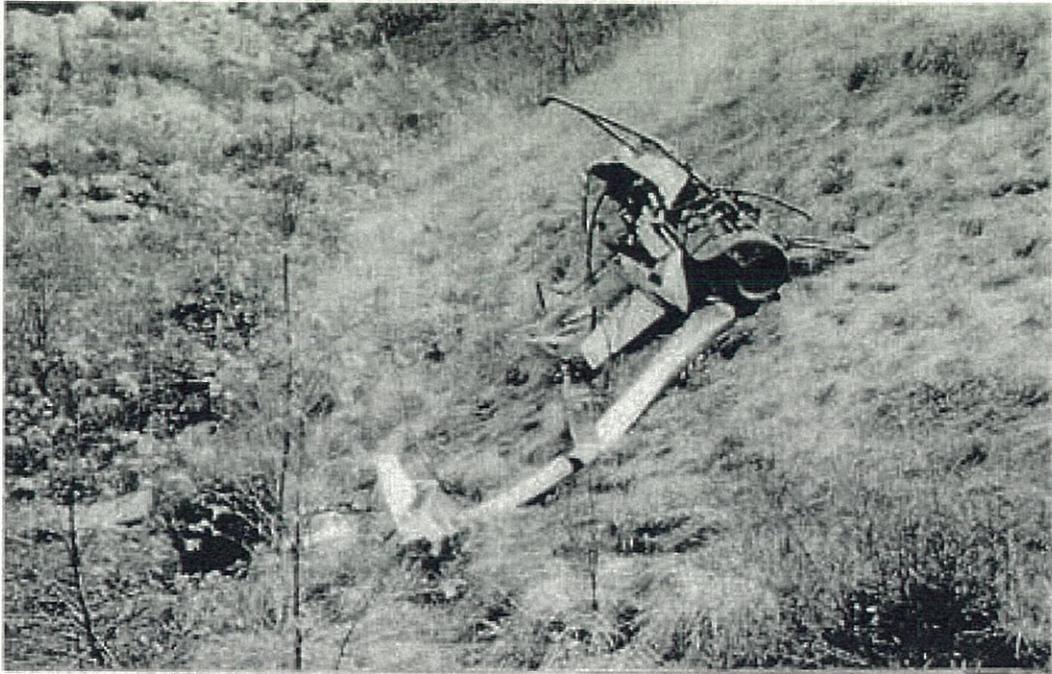
写真1 事故機

同機は、池の南東側堰堤（勾配約45°）の水辺から南東約2mの位置に、機首を概ね北東に向け、スキッドを斜面の上方に、メイン・ローター・ブレードを斜面の下方にして横転していた。

機体の停止位置の南東約6m（堰堤の頂部から南東約3m）の地点に、前方ストラット取付部で破断した左スキッドが落下していた。

機体停止位置の南東方向の堰堤表面に、同機が機首を南東に向け、堰堤の表面に対し直角（機首上げ姿勢約45°）に衝突したと推定される、左右スキッドの接地痕跡が認められた。

メイン・ローター・ブレード及びテール・ローター・ブレードの前縁に傷はなく、機体及び周辺の地面や立木にもブレードによる痕跡は認められなかった。

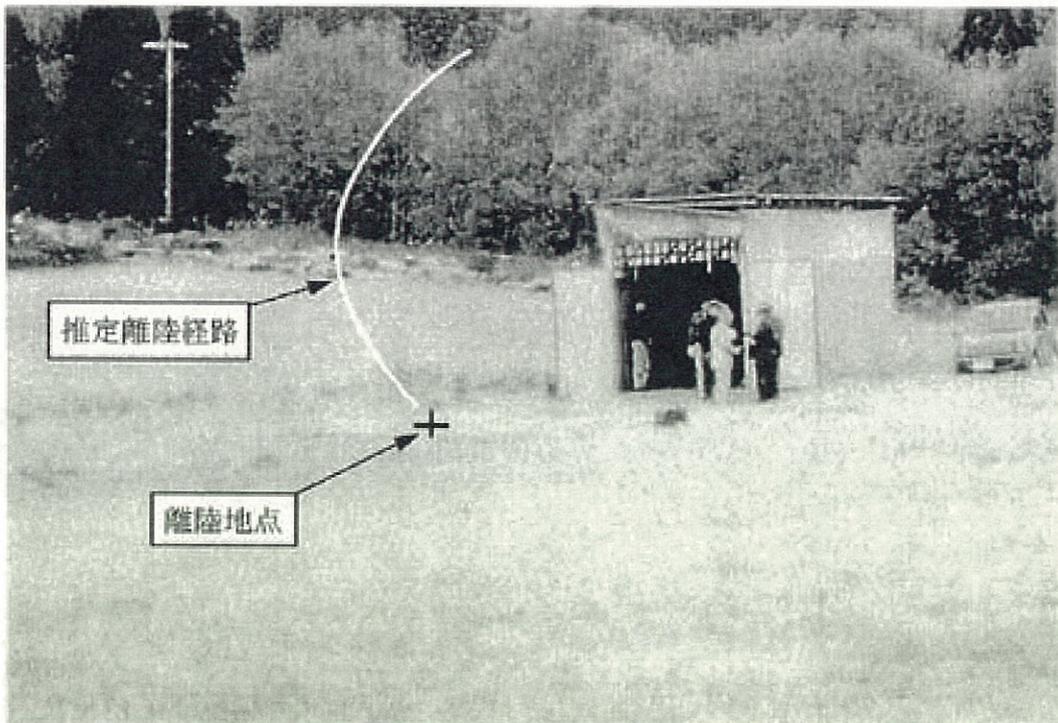
写真2 離陸地点及び推定離陸経路

同機が離陸後の直線上昇飛行をしたと推定される飛行経路下は、てん圧された駐車場で平地であるが、その先は下り斜面であり、高さ約10mのクヌギ及び約15～20mの杉の林となっていた。

同機が、通常の離陸方向である平坦な牧草地に向かって南向きに離陸せず、駐車場及び建設工事現場、林の方向に離陸していることから、機長は、木の枝の揺れ等から、北寄りの風と判断し、標高が高い場所からの重量超過での離陸に当たり、追い風離陸を避けた可能性が考えられる。
