型 式：アエロモット・インドゥストリア・メカニコ・メタルールジカ
式AMT - 200型（動力滑空機、複座）

登録記号：JA200X

発生場所：山梨県北巨摩郡双葉町

発生日時：平成12年5月4日 13時00分ごろ

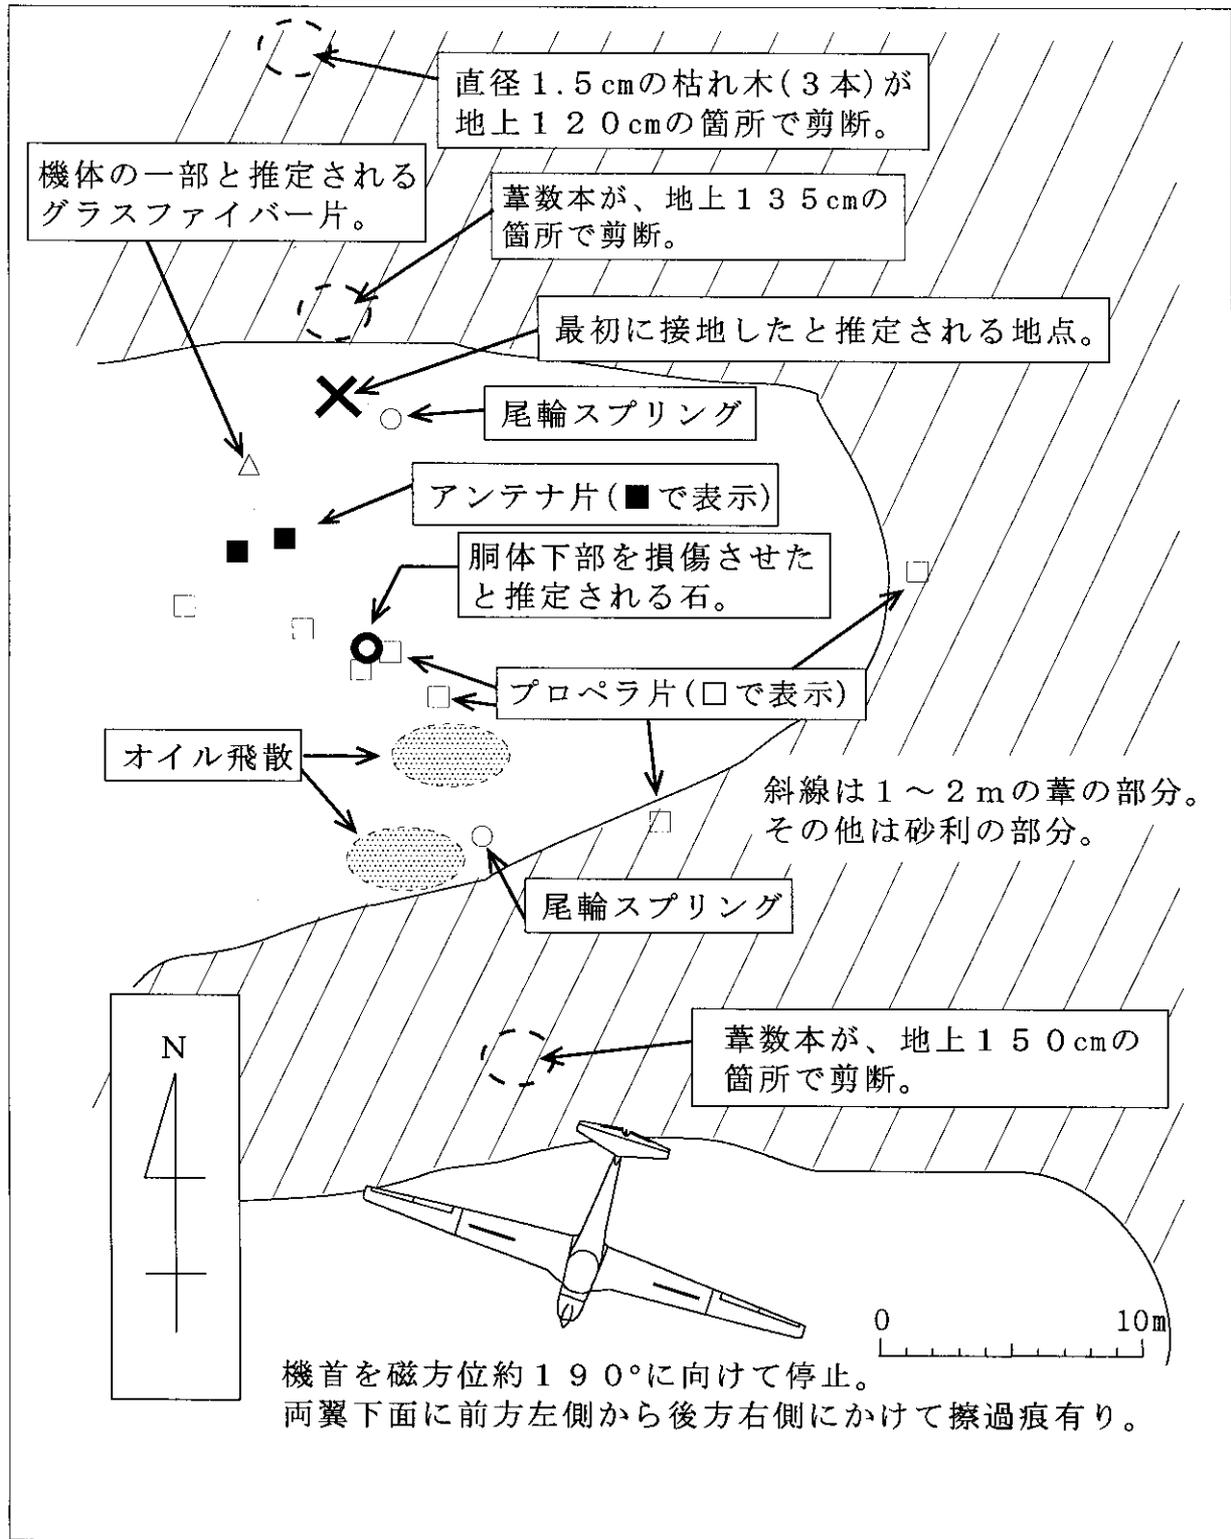
付図2 事故現場見取図

事故現場は、双葉滑空場の滑走路 15 の南端から約 240 m の釜無川の中洲で、葦の部分と砂利の部分とからなり、大小様々な石が点在していた。

機体は、機首を約 190° の方向に向けて停止していた。

機体の停止位置から北北西約 30 m までの間には、同機の胴体下面、主翼下面等との接触による擦過痕及び機体の塗料の付着のある石が数多く認められ、さらにその付近には、アンテナ及び尾輪の部品並びに細かく破断したプロペラ・ブレードの破片が飛散していた。

同機が最初に接地した地点と停止した地点との間の地表面には、飛散したエンジン・オイルが付着していた。

地上痕跡が認められた場所から北北西側数mにある葦にも同機が接触したと推定される痕跡が認められた。

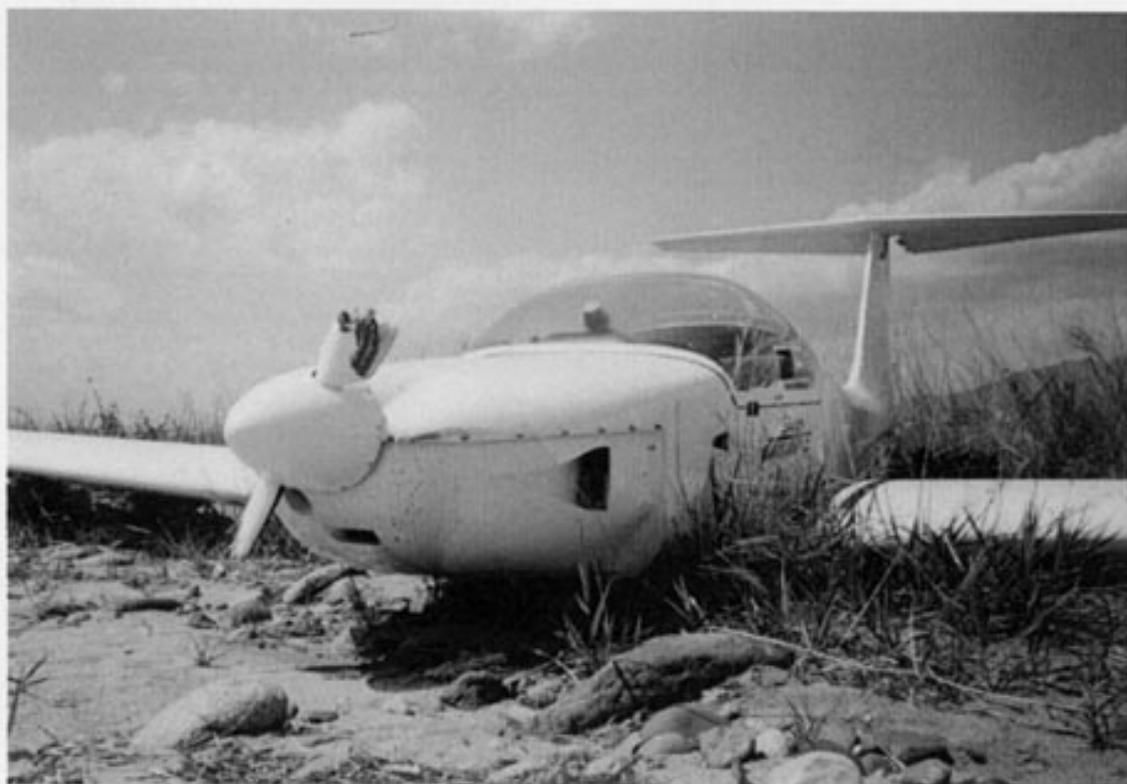
写真1 事故機

| (1) プロペラ | ブレード 2 枚共破断 |
| (2) エンジン | カウリング損傷、オイル・プレッシャー・センサー取付け部破断、マウント変形、排気管変形 |
| (3) 胴体 | 胴体下面破損 |
| (4) 主翼 | 破損 |
| (5) 尾翼 | ラダー破損 |
| (6) 尾輪 | 破損 |
| (7) アンテナ | A T C トランスポンダー及び D M E のアンテナ破断 |

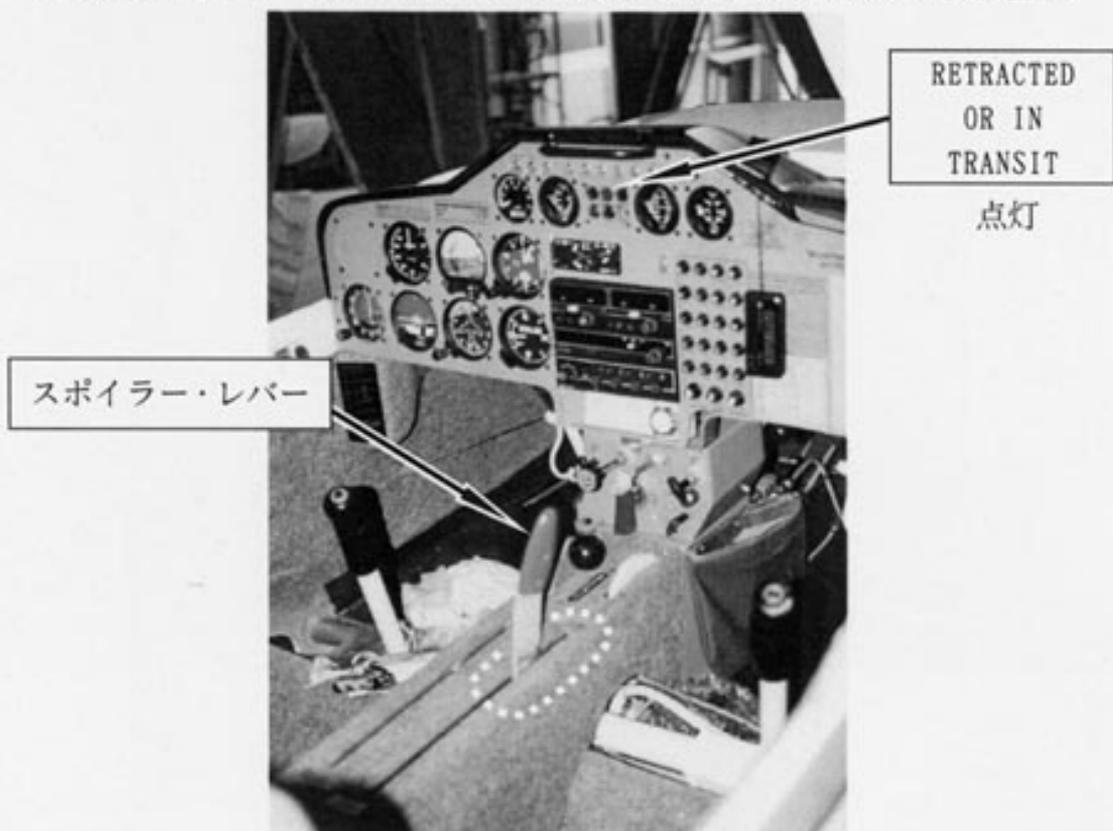
主翼のスポイラーは閉じていたが、操縦室内のスポイラー・レバーはアンロック位置であった。

(3) 目的地まで同機と同行する予定の同型式機が上空で待機していたので、同機は着陸後、急いでエンジン・カウリング上部のオイル補給口のアクセス・ドアを閉め、離陸準備にかかっており、機長が離陸前点検についてスポイラー「閉及びロック」の手順を実施したかどうか定かではないと述べていること及び飛行調査の結果から、同機は、着陸した際使用したスポイラーを展開したまま離陸を行ったか、又はスポイラー・レバーをロック位置にしないまま離陸を行い、その結果、スポイラーが離陸中に一部展開した可能性

写真3 スポイラー・レバー アンロック位置
(写真は、事故後の再現試験時の状態)

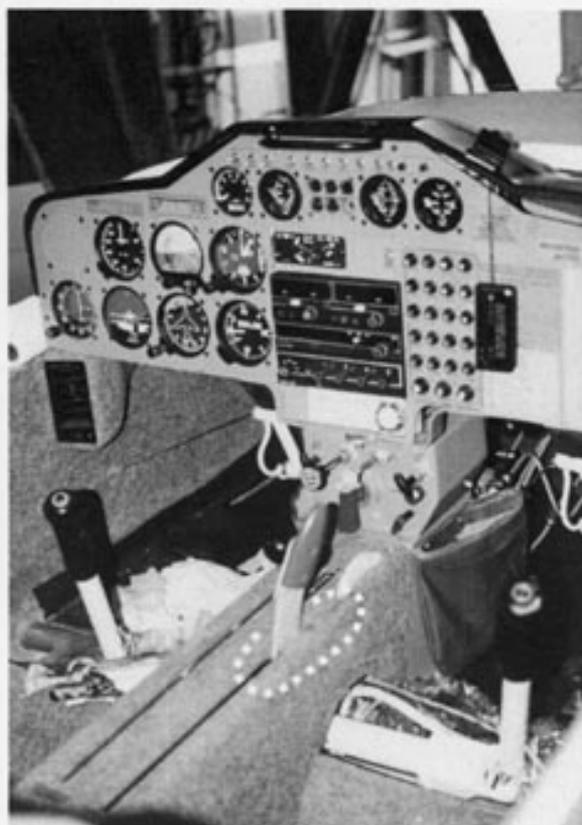
写真4 スポイラー・レバー ロック位置
