型 式：シュワイザー式 269D 型（回転翼航空機）

登録記号：JA6126

発生場所：北海道河東郡上士幌町字勢多東 3 線 3 3 3 番地場外離着陸場

発生日時：平成 13 年 2 月 27 日 10 時 12 分ごろ

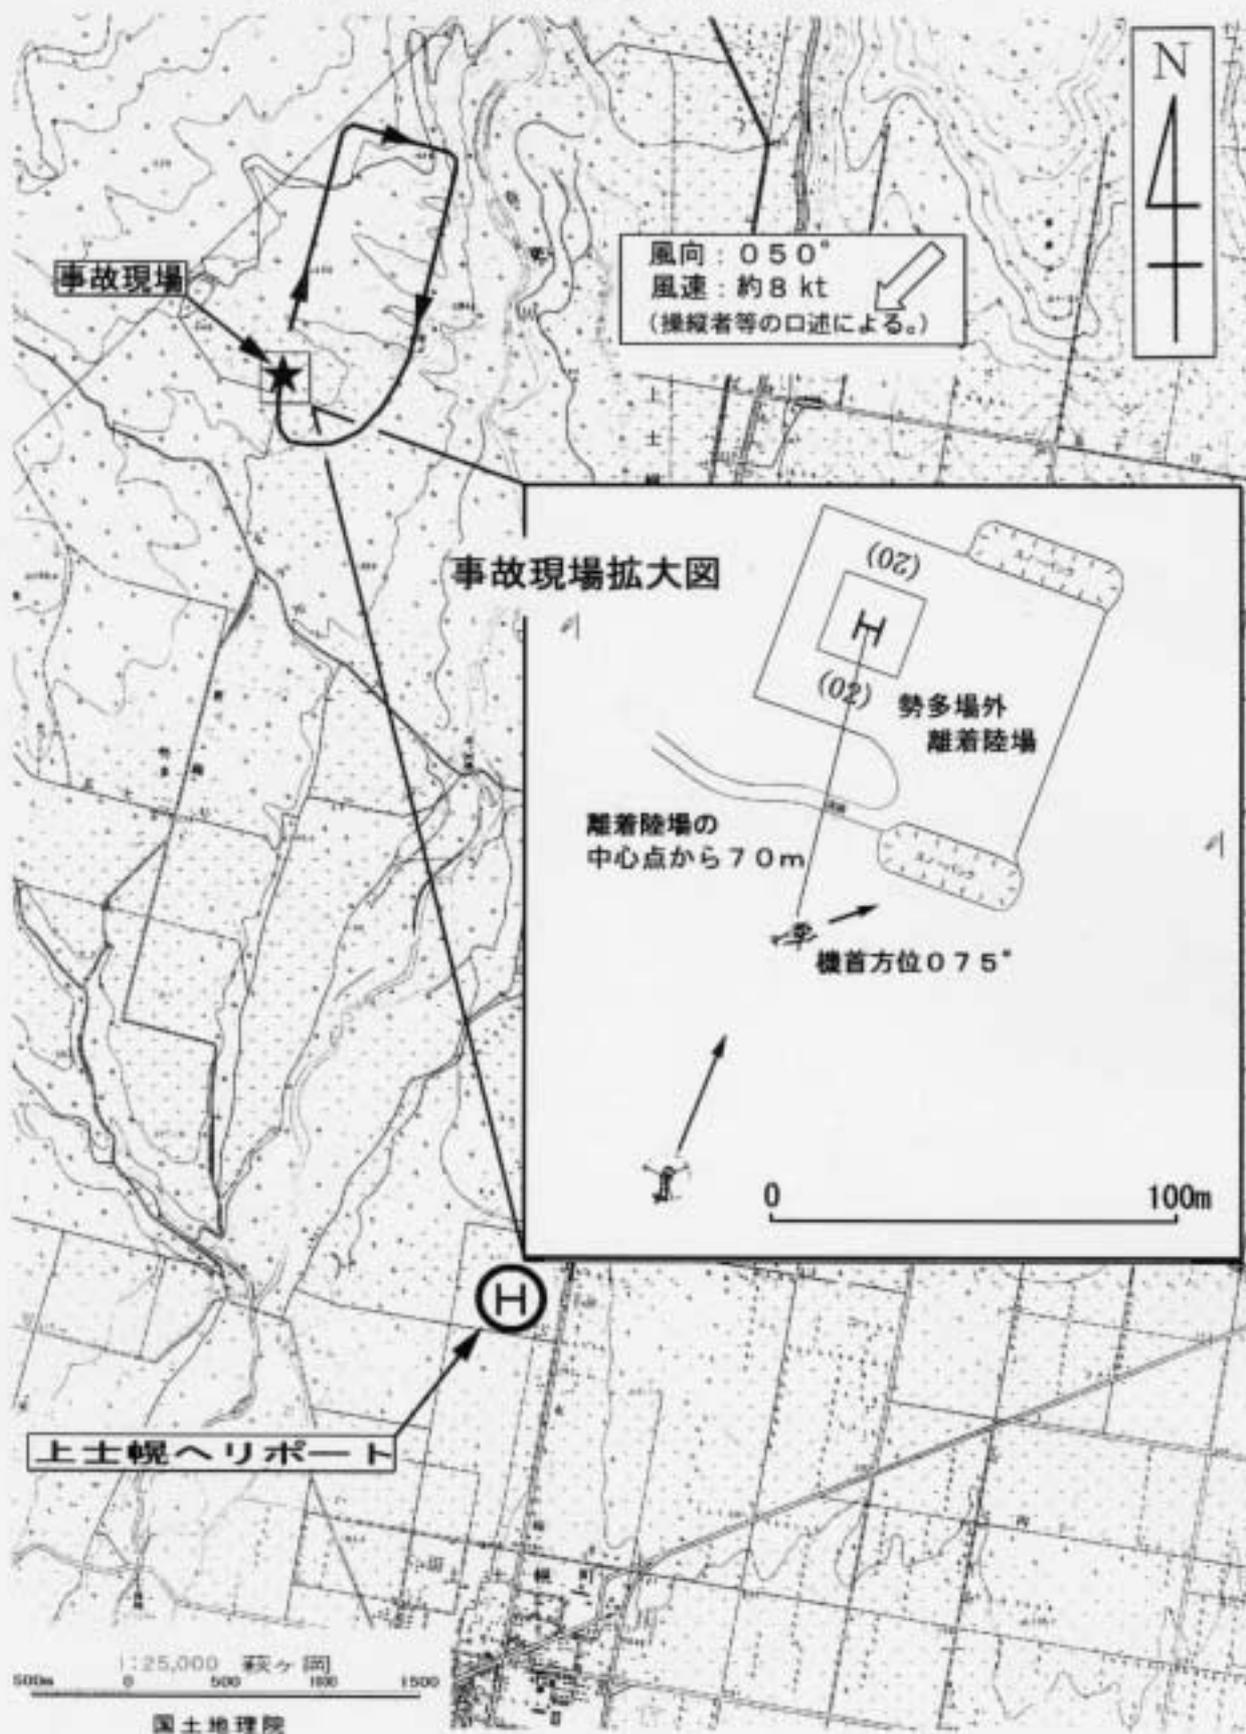
付図 1 推定飛行経路図

進入中、風向風速は離着陸場の吹流しから判断して、ほぼ北東、8～9 ktであったので、離着陸場の02側への直進オートローテーションを行ったが、目標地点の約70 m手前でホバリングに移行してしまい、ホバー・タクシーで目標地点まで到達した。

次に180度旋回オートローテーションを試験官から指示され、再度離陸上昇し、離着陸場が右側真横に見える位置で対地高度約1,000 ft、対気速度75 ktから02側への180度旋回オートローテーションに入れた。コレクティブ・ピッチ・レバーを下げながらスロットルをグランド・アイドルにして60 ktに減速し、ローターの回転を回転計のグリーン・バンドの真中あたり(約460 rpm)に維持しながら旋回に入った。180度の旋回を終え、離着陸場の02側に正対したあたりで目標地点までちょっと距離が足りないと感じたため、ローターのピッチ角を増し、回転が若干下がった状態で滑空距離を延ばす操作を行った。

目測で対地高度約50 ftからフレアーを開始し、クラッチを嵌合させるためにツイスト・グリップをグランド・アイドルからフル・オープンにしたが、機体の沈下が止まらず、そのまま雪面にほぼ水平に接地してしまった。このとき前進速度はほとんどなかった。

3.3 同機が180度旋回オートローテーションを実施中、目標地点の手前にショートしたのは、操縦者による風向風速を考慮に入れた右旋回開始のタイミングが遅れ

たこと及びその後の修正操作が適切でなかったことによるものと推定される。

3.4 パワーリカバリーが適切に実施できなかったのは、機体がショートしたため、これを修正しようと操縦者がコレクティブ・ピッチ・レバーを上げたことにより、メイン・ローターの回転速度が低下し、クラッチ嵌合の時機とメイン・ローター回転速度とのバランスを欠いたことによるものと推定される。

川田工業株式会社における同機の操縦教程によれば、オートローテーションからのパワーリカバリーのタイミングが、対地高度約40 ftからフレアをかける時機とほぼ重複しており、このため低高度で必要な操作が短い時間に集中していた。同社は、本事故に鑑み、操縦訓練及び実地試験時のオートローテーションにおけるパワーリカバリーを対地高度約200 ftから開始することによって、この集中を緩和するよう操縦教程を改め、平成13年6月1日から実施している。

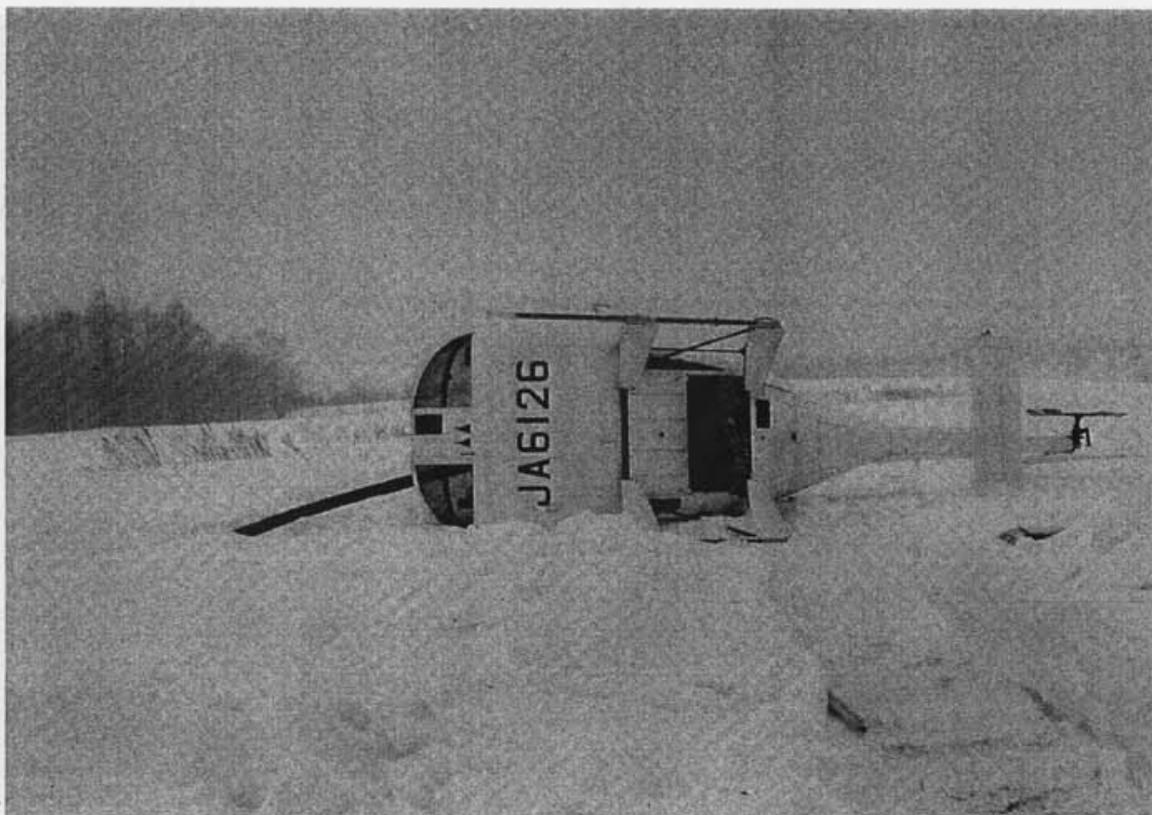
写真1 事故機

事故現場は、上士幌町勢多にある場外離着陸場の中心から南へ約 7 0 mの積雪約 7 0 cmの雪面であった。

機体は、右側を下にして機首を約 0 7 5 °の方向に向け横転していた。

雪面には、同機が横転した際、メイン・ローター・ブレードの回転により削られたと推定される痕跡があり、3枚のメイン・ローター・ブレードには、横転しながら雪面を激しく叩いたことによるものと推定される損壊があった。

なお、同機が接地、横転した地点には、概ね北東方向へ約 3 °で上り、南東方向に約 2 °で下る緩傾斜があった。

3.5 同機が右に横転したのは、機体が雪面に接地した時、左右のスキッドが積雪約70 cmの雪の中へ不均一に沈み込み、バランスを崩したことによるものと推定される。

なお、同機が右に横転したことについては、横方向の重心がやや右寄りであったこと及び機体が接地した地点に、概ね北東方向へ上り約3°、南東方向へ下り約2°の緩傾斜があったことが関与した可能性が考えられる。

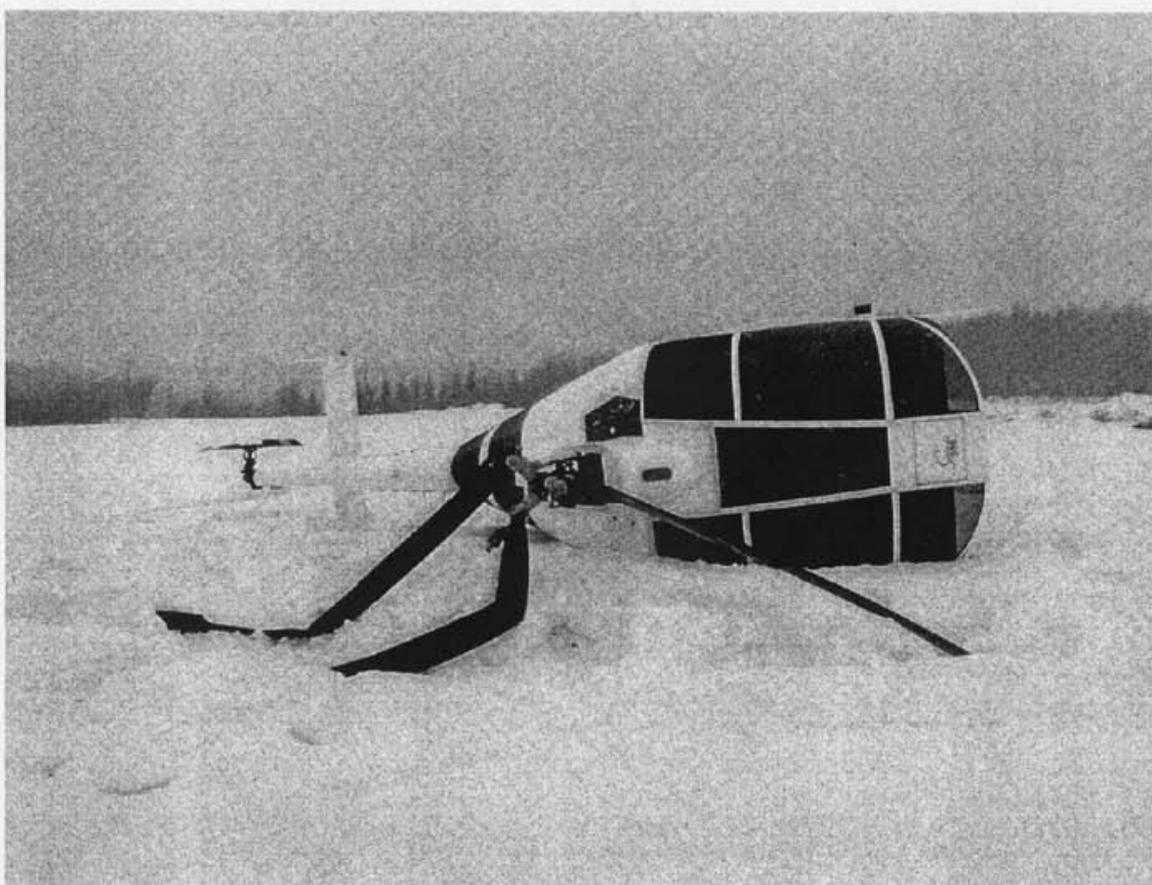
写真2 メイン・ローター一部破損状況

| (1) メイン・ローター部 | ローター・ブレード3枚変形及びハブ破損 |

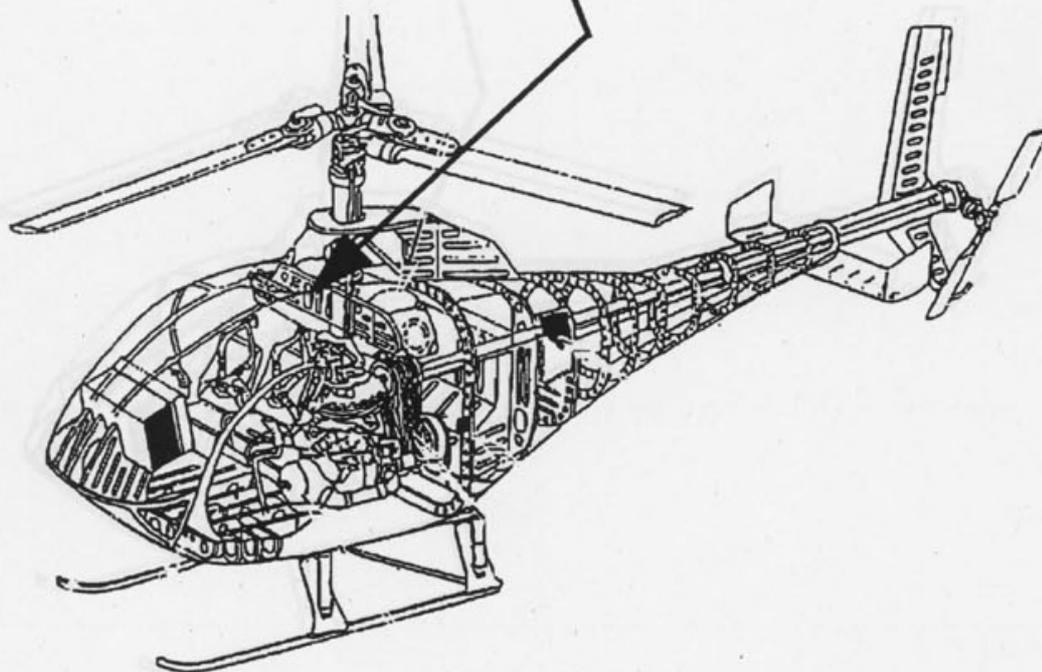
写真3 構造部破損状況-1

| (2) 胴体上部構造(メイン・ローター・マスト機体支持部) | メイン・ローター・マスト後方サポート・チューブの機体取り付け構造部及び同マスト前方取り付け構造部損傷 |

メイン・ローター・マスト・サポート  
前方取り付け構造部損傷
