型 式：P Z L - ビエルスコ式 S Z D - 5 1 - 1 ジュニア型(滑空機)

登録記号：J A 2 4 7 7

発生場所：栃木県佐野市富士町

発生日時：平成 1 3 年 5 月 4 日 1 4 時 0 0 分ごろ

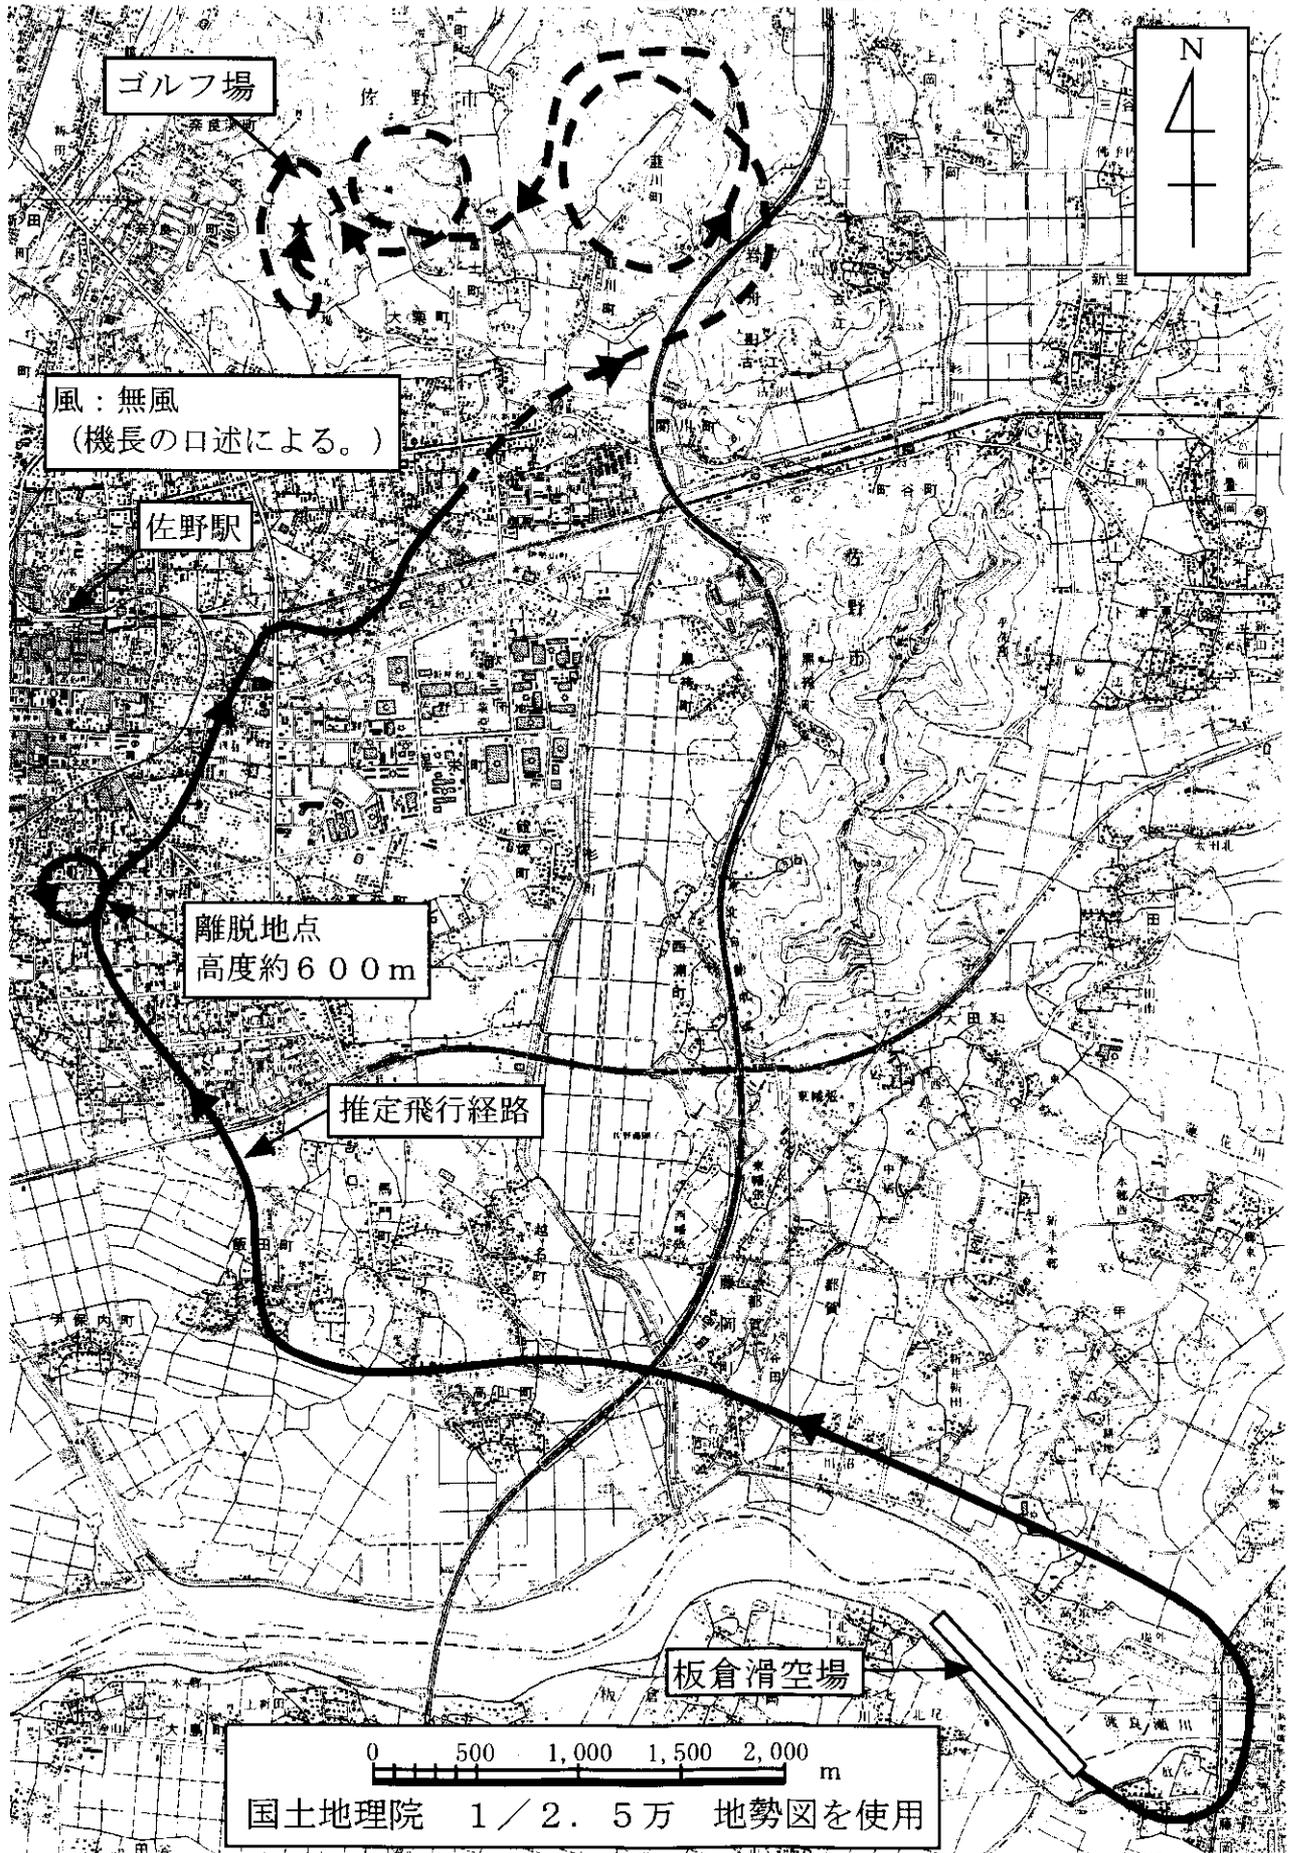
付図 1 推定飛行経路図

12時ごろ板倉滑空場を飛行機曳航により発航し、12時06分ごろ高度約600mで離脱した。板倉滑空場の北10km以内を高度700~800mで約1時間飛行していたが、だんだん高度が下がってしまった。着陸を考えて板倉滑空場へ近づけようとしたが、北8~9kmの所で予期しない大きな気流の沈下帯に入ってしまう、高度400mくらいまで下がってしまった。上昇気流を探してゴルフ場付近を30~40分飛行していたが、高度が更に下がってしまう、不時着に適した広い場所を探して、ゴルフ場上空を約20分飛行した。降りると決めた場所に人がいるのに気づき、避けようとしてS字形に飛行した際、松に左翼を引っかけたが、衝撃はあまりなかった。接地後コースの中程にあった立木を避けようとラダーを使って右に回ったが、立木に張られていたロープに左翼をぶつけ、約90度左に回転して止まった。かなりの衝撃があった。

3.3 機長の口述によれば、同機は、発航後、グライダー競技に参加するために待機しているうちに高度が徐々に低下したため、板倉滑空場に着陸する事態を考えて同滑空場へ近づこうとしているうちに、予期しない気流の沈下帯に遭遇し、高度が予想外に低下したものと推定される

3.4 ゴルフ場付近を飛行して上昇気流を探し高度の回復を試みたが、高度は更に低下したので、機長は同滑空場への帰投は困難であると判断し、付近のゴルフ場に不時着しようとしたものと推定される。

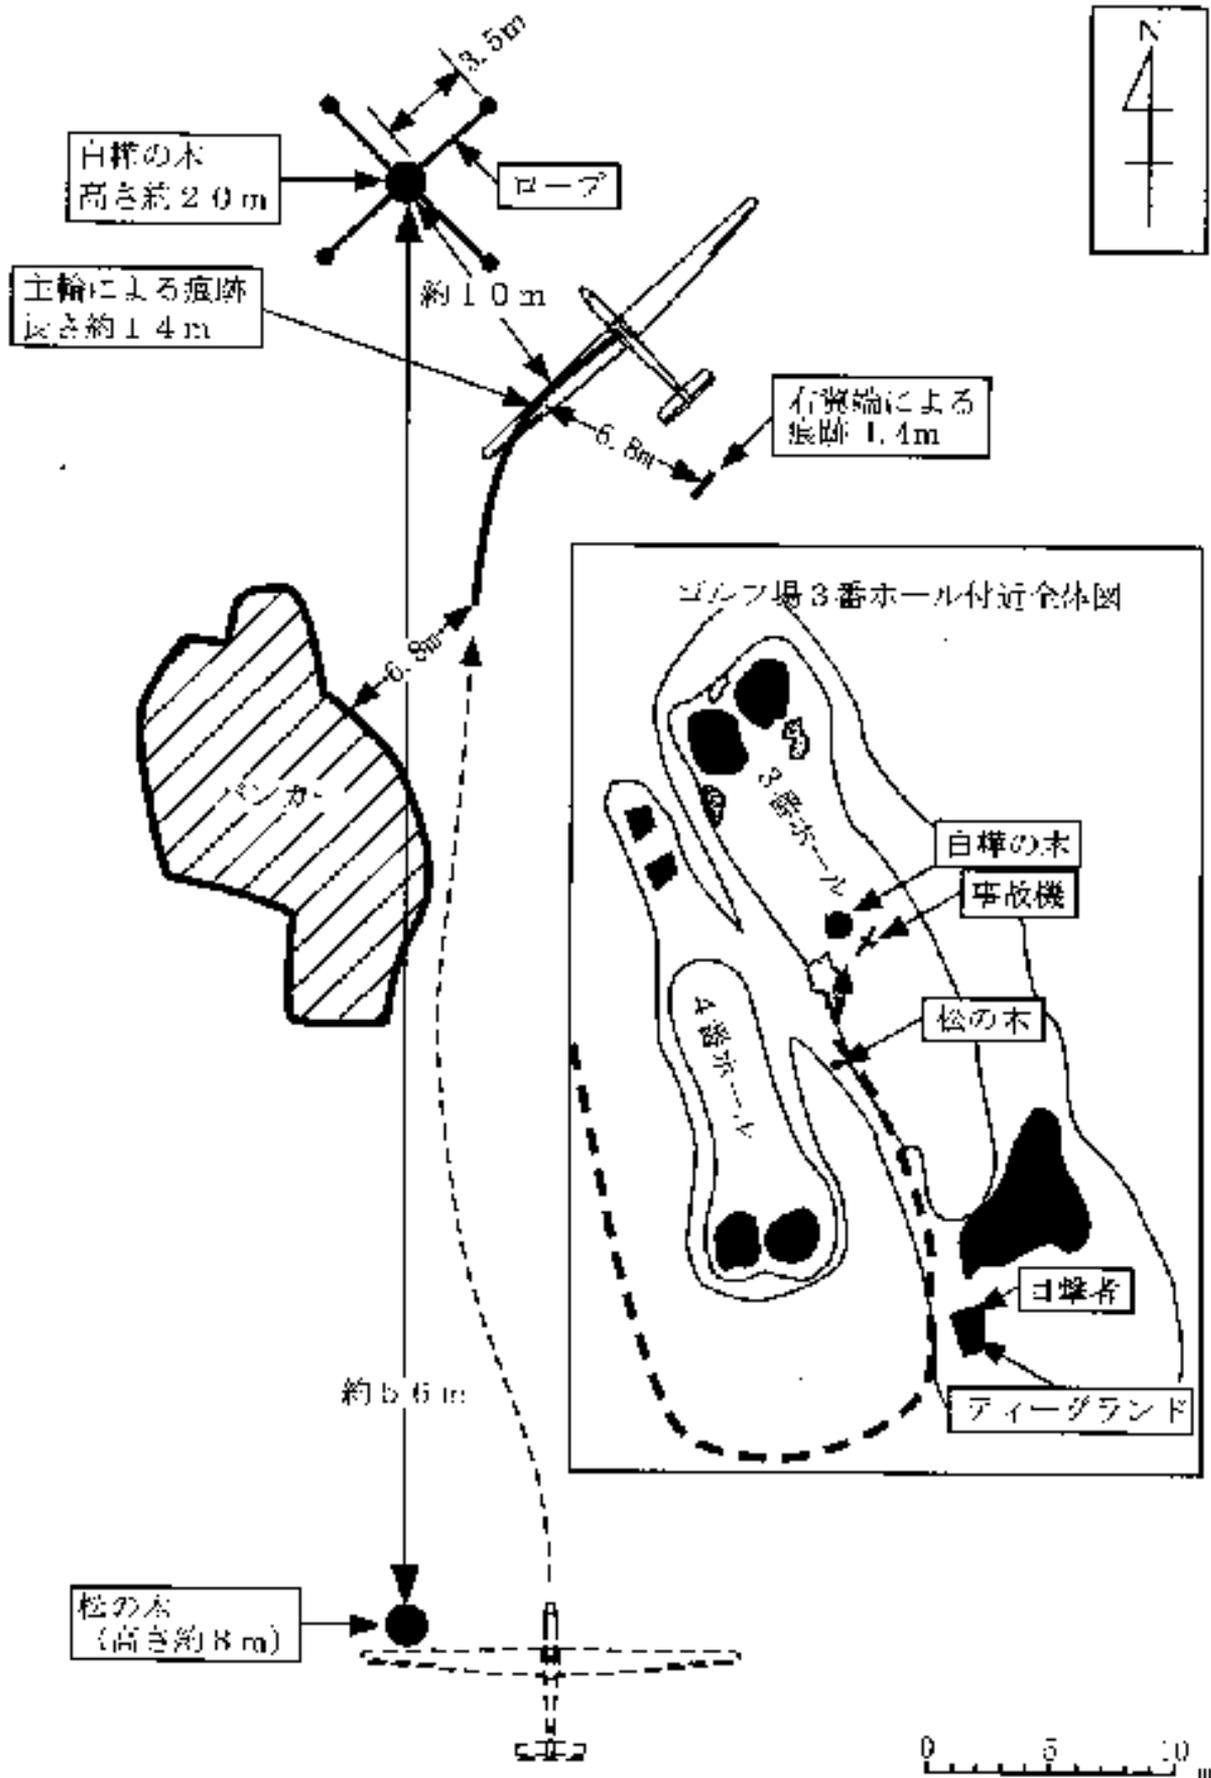
付図2 事故現場見取図

事故現場は、丘陵地帯にあるゴルフ場の3番ホールの中央付近で、このホールは、南南東から北北西に向かう登り緩斜面になっていた。

現場付近には高さ約20mの立木(白樺)があり、ナイロンロープ4本で地面に固定されていた。同ロープに傷や塗料の付着は、認められなかった。

立木の南東約10mには、主輪の接地痕跡が長さ約14mにわたって付いていた。また、上記立木の南約56m付近には、高さ約8mの別の立木(松)があり、その頭頂部が削られていた。

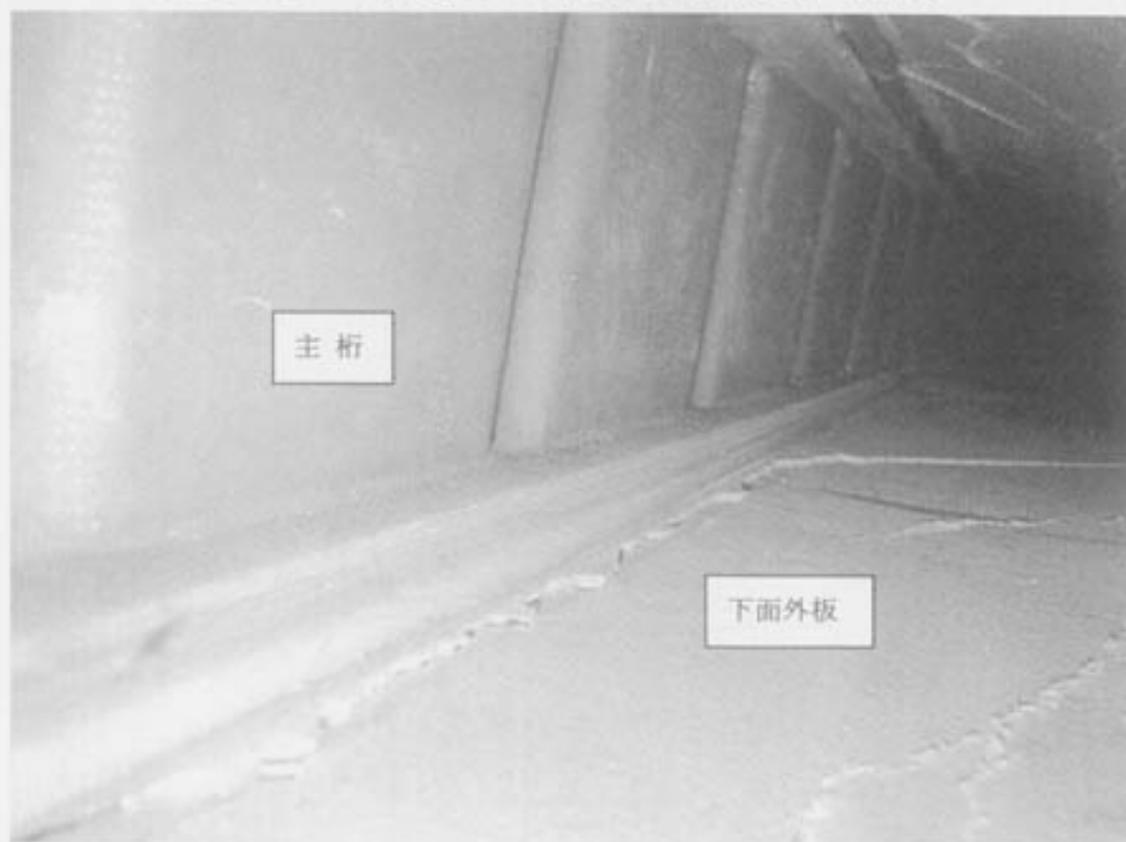
写真2 破損した左主翼内部

左主翼が以下のとおり破損していた。

- (1) 外板と主桁との結合部 一部剥がれ
- (2) 外板上下面 一部変形
- (3) 前縁部 打痕、亀裂、擦過痕
- (4) 後縁部 亀裂

なお、上記前縁部には、樹木の断片等が付着していた。

3.5 同機は、ゴルフ場に不時着する際、地上にいる人を避けようとしてフェアウェー側の立木(松)に左主翼が接触し、さらに、接地後、滑走中にフェアウェー上の立木(白樺)を避けようとして機首を右に向けたが避けきれず、左主翼が、再度立木に張られていたロープに接触して損傷したものと推定される。
