航空事故調査報告書
個人所属
エンストロム式 280FX 型 JA7762
三重県四日市市山田町
平成 13 年 3 月 16 日

平成 13 年 10 月 10 日

航空・鉄道事故調査委員会(航空部会) 議決

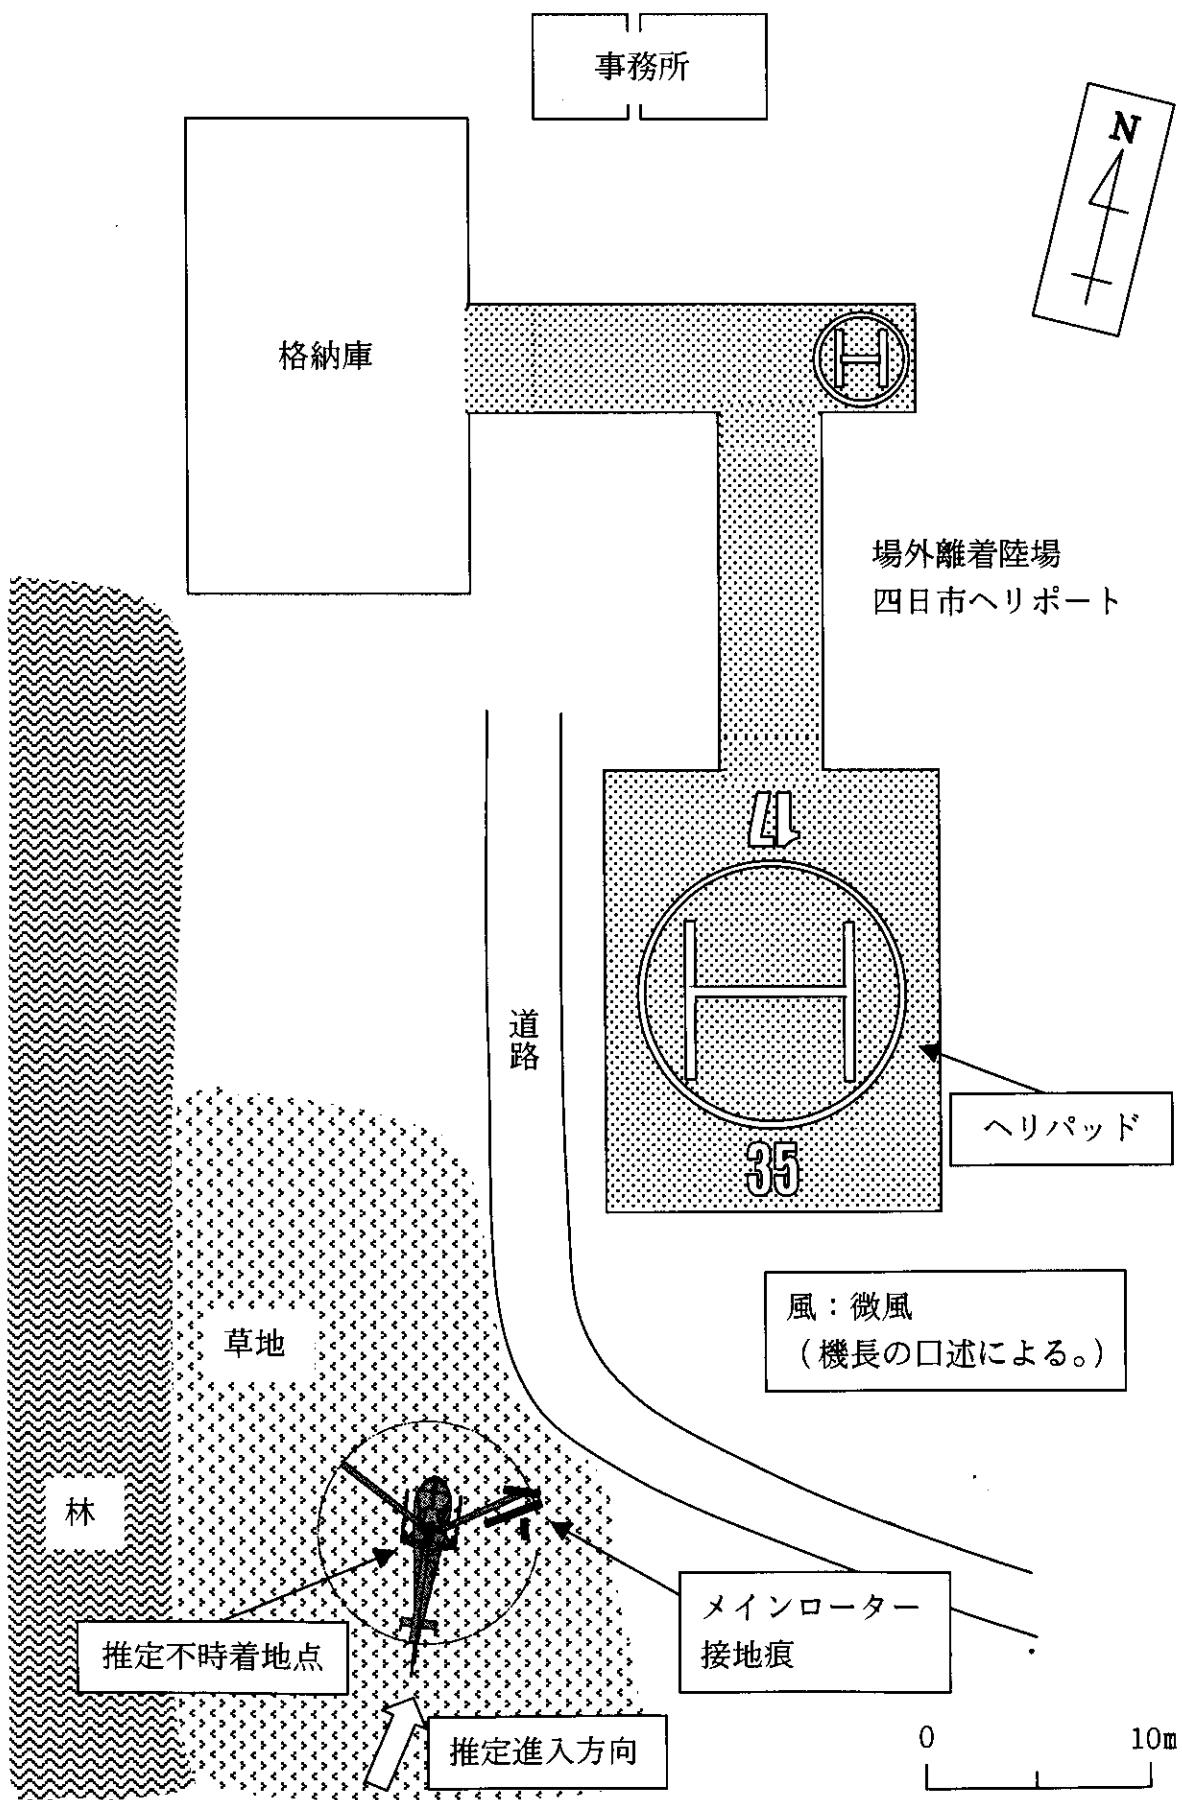
付図2 事故現場見取図

事故が起きた時の様子は目撃していないが、ドスンと大きな音がしたので、何かなと思って外を見たら、機体は着地しており、既に、機長は機外に出ていた。事故発生地点は、三重県四日市市山田町字西尾山5062-1同ヘリポートのヘリパッドから南南西約15mの雑草地で、事故発生時刻は、13時30分ごろであった。(付図1、2及び写真1参照)

事故現場は、枯れ草に覆われた平地で、同機のメイン・ローター・ブレードが地面を削った跡があった。その削られた跡は、幅30～50cmで、長さ約1m、約2m及び約3mのものが計3箇所あり、それらはほぼ同じ所にあった。また、枯れ草の中には、テール・ローター・ブレード及び同ガードが当たったと思われるわずかな草の凹みがあった。地面は固く、スキッドが当たった痕跡は判別できなかった。
(付図2及び写真2参照)

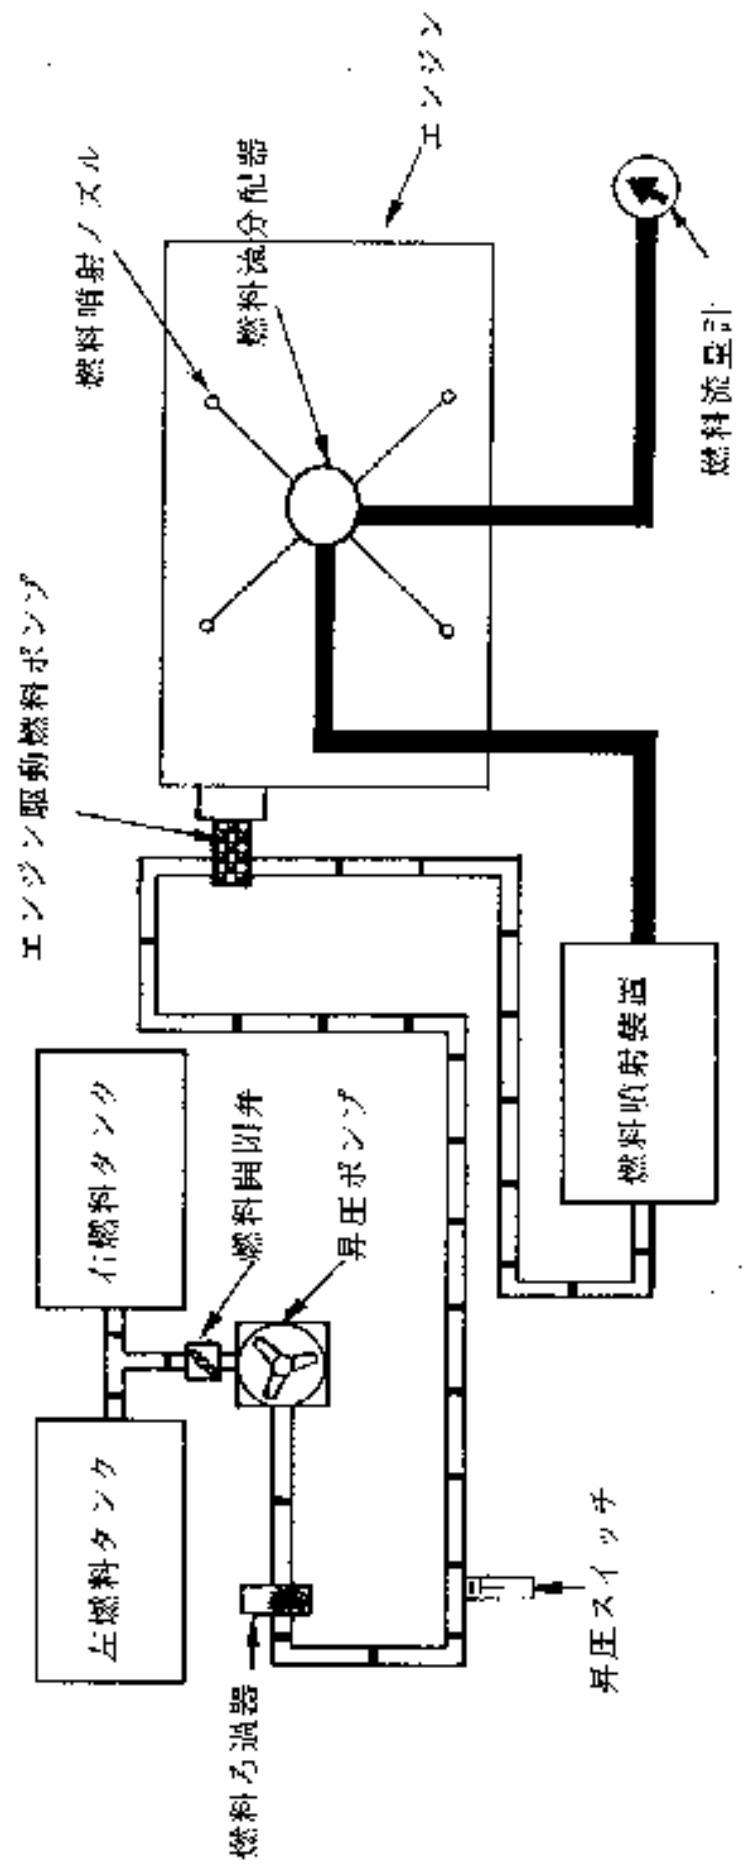
付図4 燃料系統図

燃料系統は、燃料タンクから燃料噴射ノズルまで、空気が流入してはならない。空気が流入していない正常な状態で、同ポンプの調整スクリューを、ネジ山が見えない程度に調整すると、燃料吐出圧力は、異常に高くなって、燃料と空気の混合比（以下、「燃空比」という。）が非常に高くなり、同ポンプから後流の燃料系統の調整では良好にすることが困難である。

同ポンプが正常であったことから、燃料タンクから同ポンプの燃料入り口までの配管で空気が流入することにより、燃料流量が低下するため、同ポンプの燃料圧力を最大に上げる調整等がなされたことが考えられた。このことを調査するため、同ポンプの燃料入り口側パイプの締付ナットを少し緩めにして、パイプに振動を与えたところ、連続的に空気が流入した。その状態で、適正な燃料流量を得るためには、同ポンプの調整スクリューを右一杯に回す必要があった。このことから、配管から空気が流入して燃料流量が低下するようなことがあれば、適正な燃料流量を得るために、同ポンプの燃料圧力を最大に上げる方向、すなわち、調整スクリューが右一杯に調整されるに至った可能性のあることが考えられた。

燃料系統に、空気が混入している状態で調整したまま使用していると、空気流量に影響を与える何らかの要因により、空気が止まったときには燃料流量は急激に増加し、反対に、空気流量が増加したときは燃料流量は減ることになり、エンジン出力は安定しない。

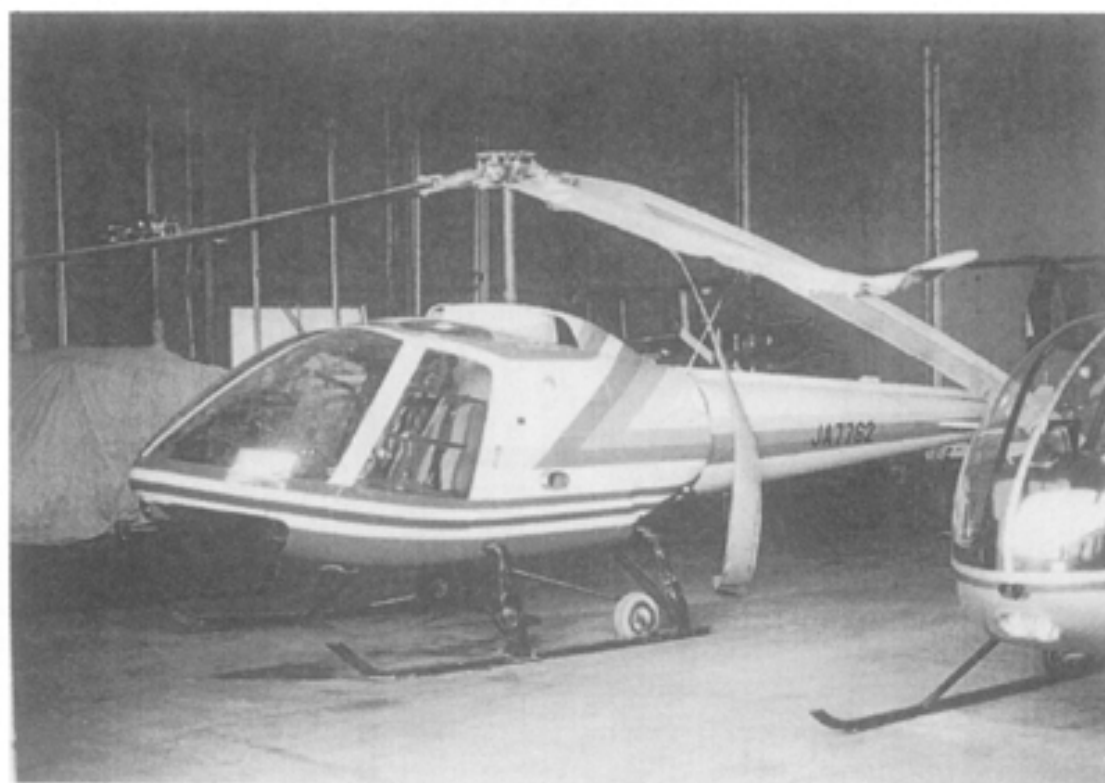
写真1 事故機

同機は中破したが、火災は発生しなかった。

胴 体	テール・ブーム取付部破損
メイン・ローター	ブレードが3枚とも湾曲破損、ピッチ・リンク破断
テール・ローター	ブレード1枚屈曲
スキッド	湾曲

主な部分の損壊状況は、次のとおりであり、不時着時に生じたものと認められた。

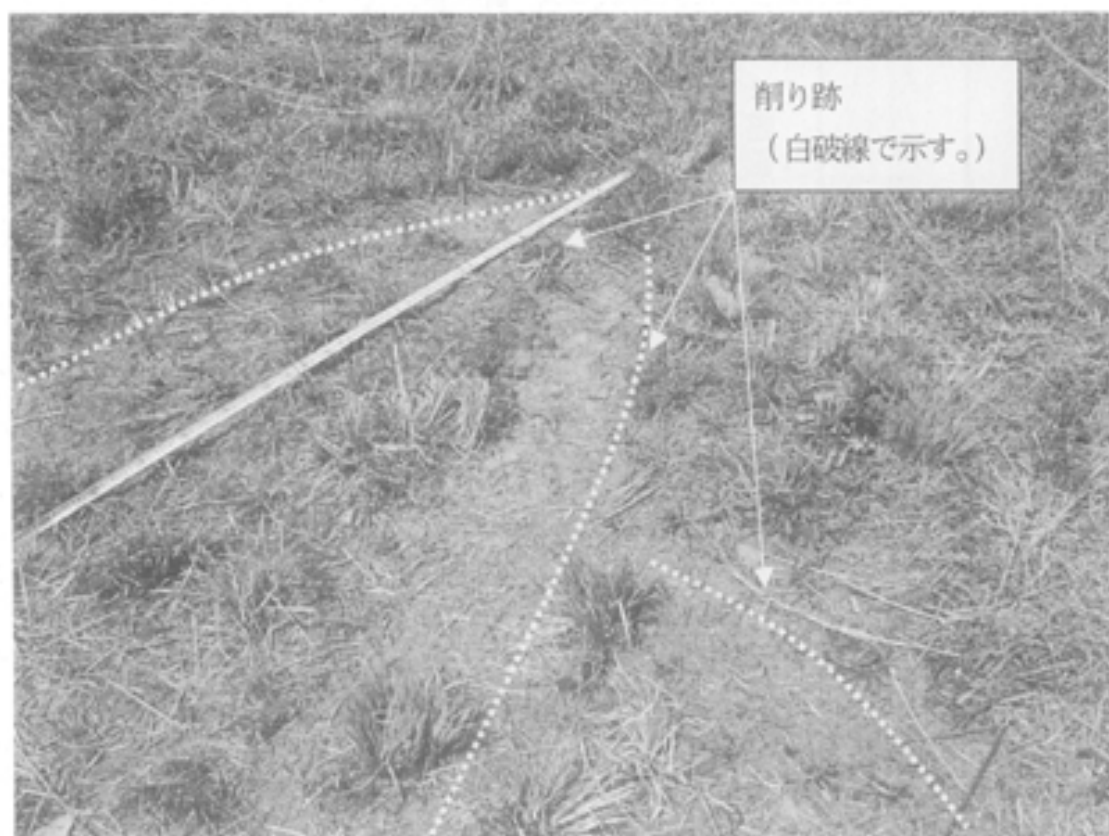
写真2 メイン・ローター・ブレードによる
地面の削り跡

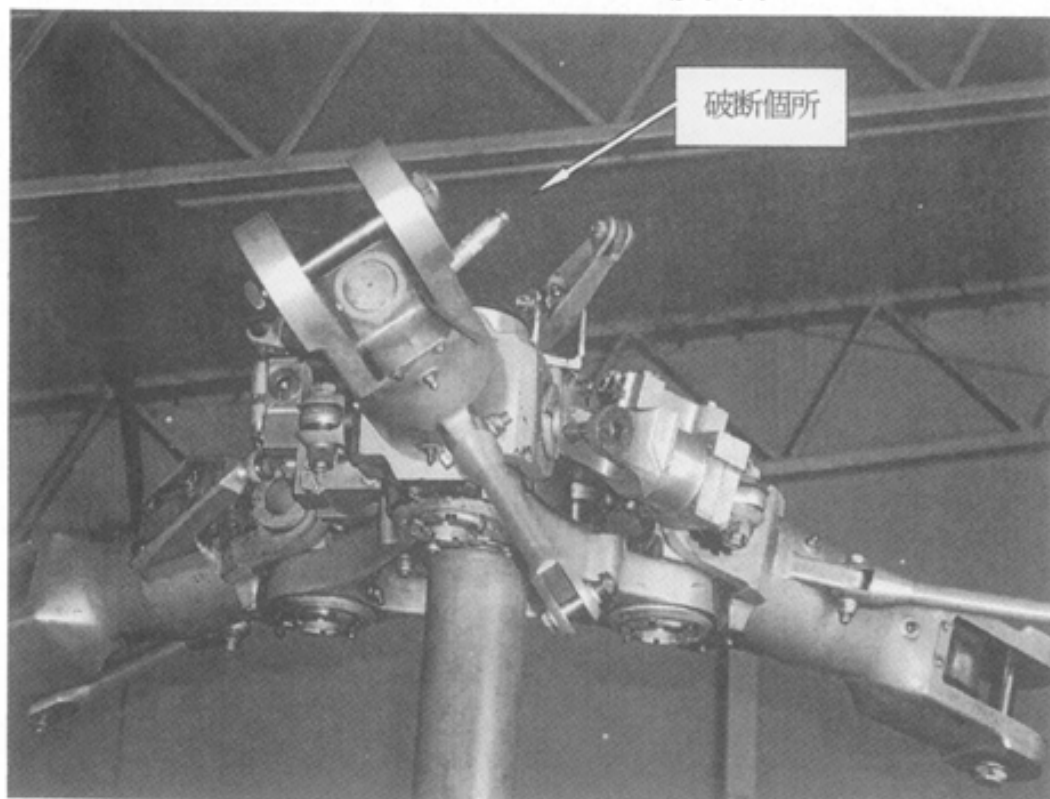
ブレード・ピッチ・リンクの一本が破断していた。

ブレードは3枚とも湾曲・破損していた。

マストの中のコントロール・ロッドは、マストの内面と接触しており、円滑には動かなかった。

写真4 メイン・ローター・ブレード・
ピッチリンク破断

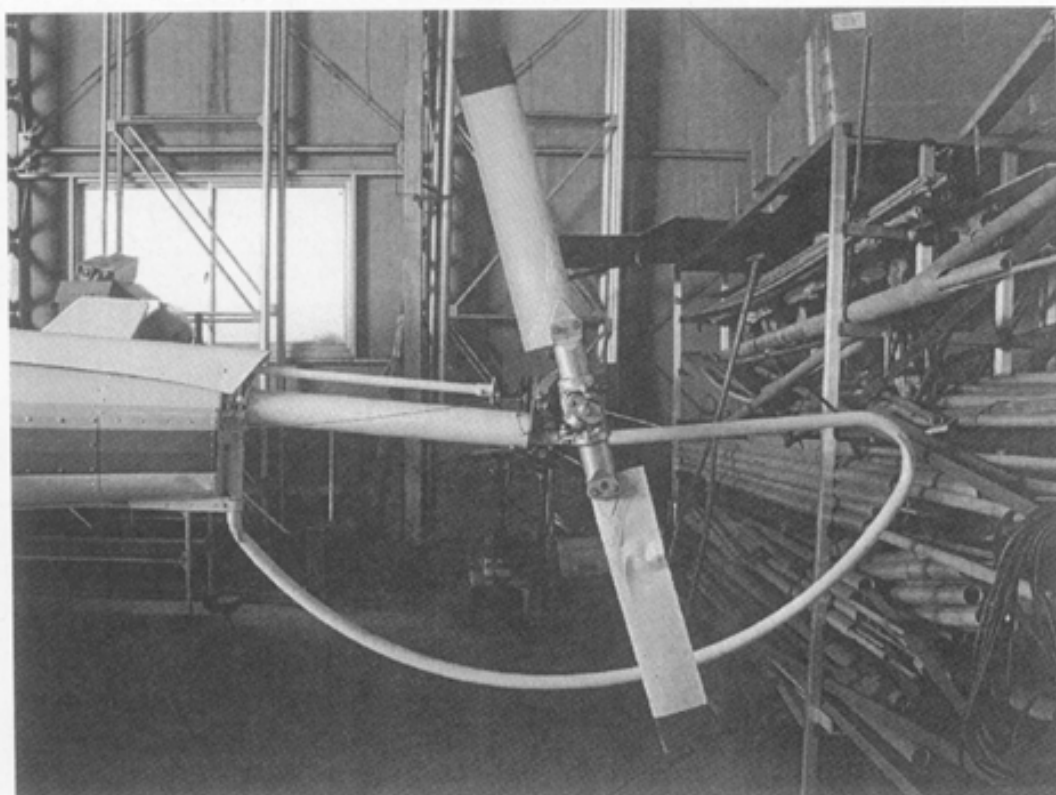
写真5 テール・ローター部

ブレードの1枚がほぼ中央で屈曲していた。

テール・ローター・ガードは上方に変形していた。

ドライブ・シャフトのフレックス・カップリングが変形していた。

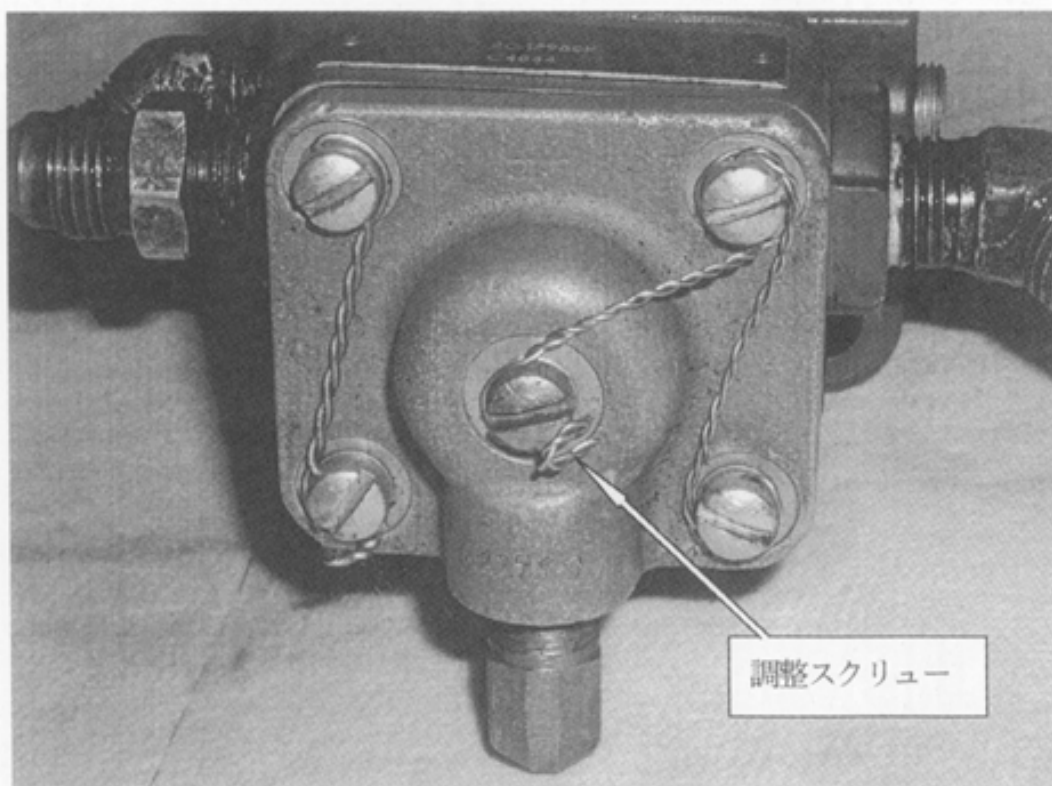
写真6 エンジン駆動燃料ポンプ

エンジン駆動燃料ポンプは、燃料圧力が最大になるように、調整スクリューが右一杯に調整され、ネジ山が見えない状態になっており、セフティー・ワイヤーで固定されていた。同型エンジンの修理経験者によれば、同ポンプは、燃料系統が正常であれば、ネジ山が2.5 mm程度残るように調整されるものであり、ネジ山が見えない状態は、正常な位置を大幅に越えるとのことであった。そのため、同ポンプ内部の異常の有無を確認するため、機能調査及び分解調査をしたが異常は認められなかった。

3.1.7 2.10.3のとおり、整備士によれば、平成12年9月26日にエンジンの整備を終えた際、エンジン駆動燃料ポンプの調整が行われ、この時に、同ポンプの調整スクリューは右一杯に固定された。この位置は、2.9.1(2)のとおり、正常な位置を大幅に越えるものであり、この状態になる要因を明らかにした上でエンジンの調整を行っておれば、燃空比は適正な状態を維持できたものと推定される。

なお、エンジンが不調になったことについては、燃空比が不安定になる要因を明らかにすることなく、エンジン駆動燃料ポンプの調整スクリューが右一杯に固定されたままで飛行を継続したことが関与したものと推定される。
