型 式：A S C式トライスターD - 4 7 2型 超軽量動力機（単座）

識別番号：J R 7 2 6 0（（財）日本航空協会識別番号）

発生場所：埼玉県志木市

発生日時：平成12年5月3日 16時25分ごろ

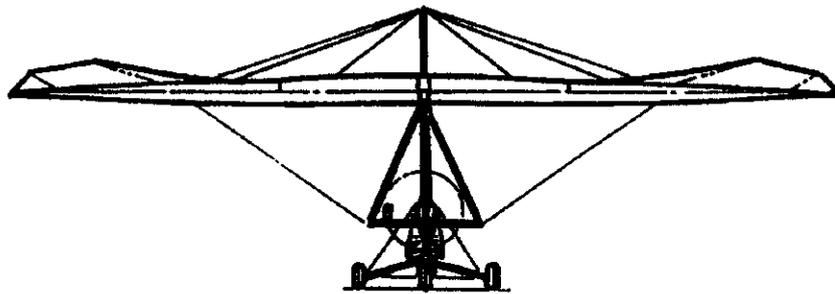
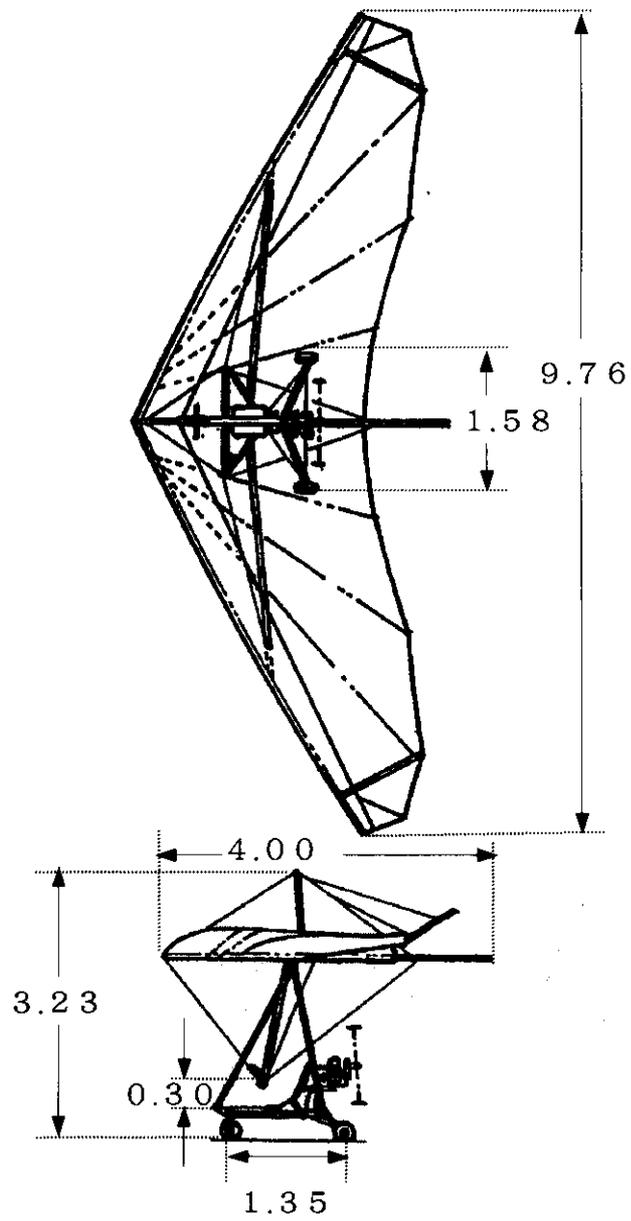
付図2 ASC式トライスター
D-427型 三面図

- (1) 主翼 左翼前縁部スパーが、クロスバー接続部付近にて折損
- (2) トライク部 センターフレームが、座席部下方で湾曲及び前輪取り付け部直後で折損
左主輪のサポートチューブ折損及びサポートケーブルが取り付け部で破断
コントロールバー一部変形
- (3) プロペラ 左右ブレード中央部で破断、プロペラシャフト折損
(付図 2、3 及び写真 1、2 参照)

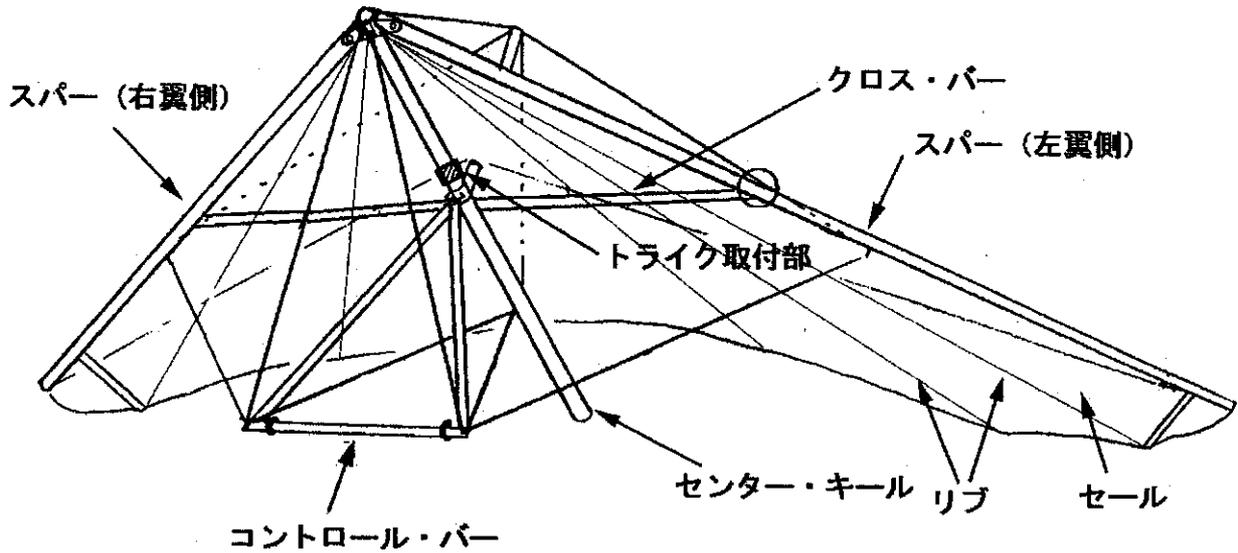
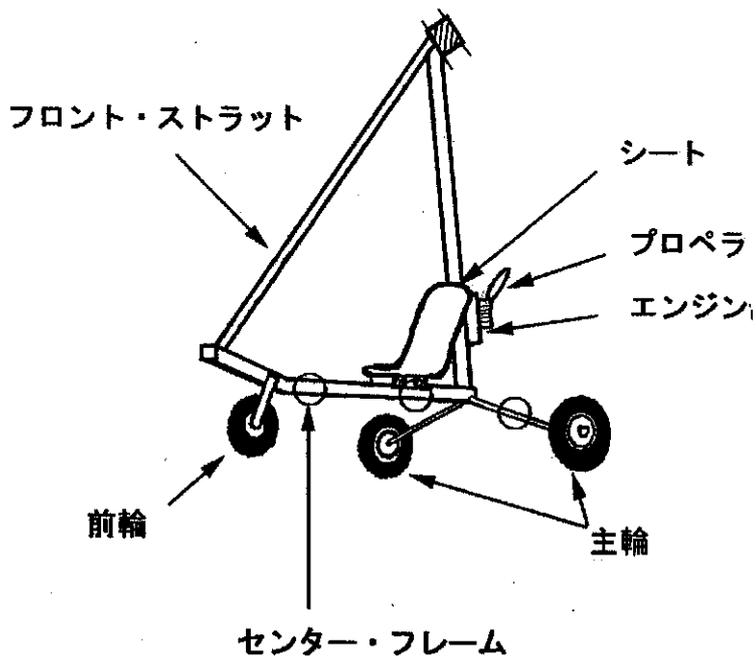
付図3 機体各部の名称及び損傷部分

各部の損壊状況は次のとおりであり、何れも同機が離陸後、激しく接地した際に生じたものと推定された。

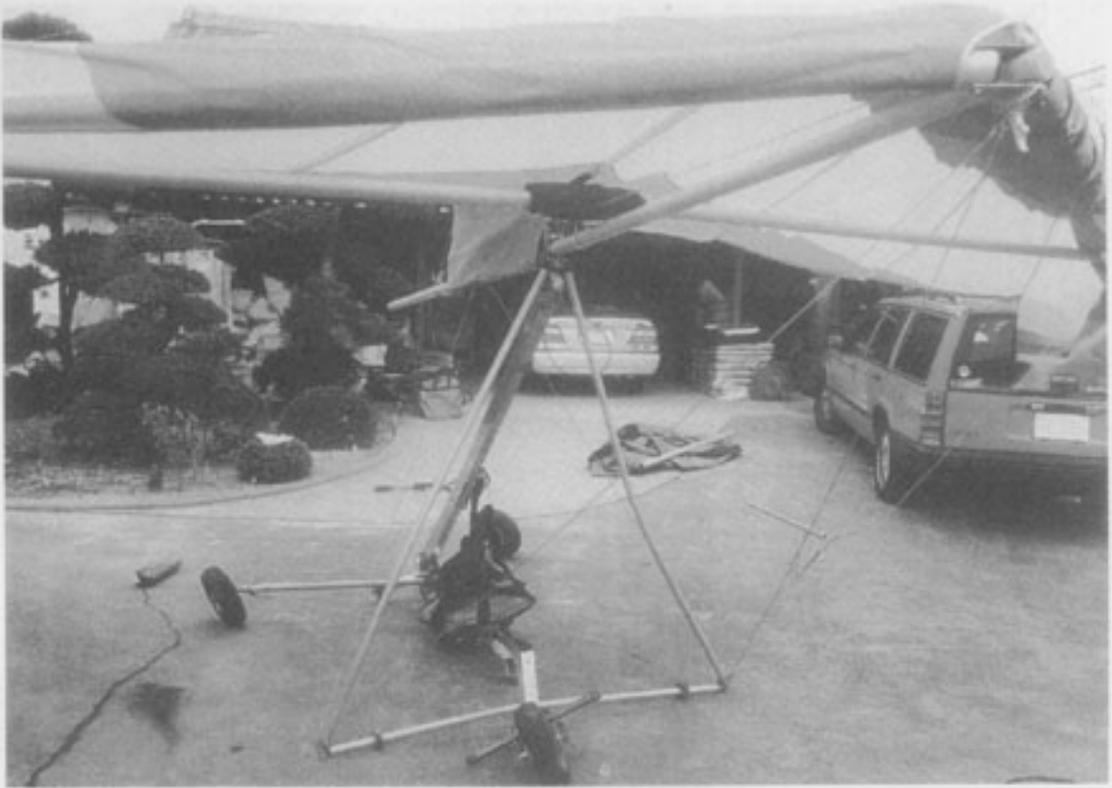
写真1 事故機

その後同機は、対岸まで流され、操縦者は、自らの判断により、意識的にサッカー場に突っ込み、その結果同機は、左翼端から激しく接地し、その際機体を損傷し、操縦者が重傷を負ったものと推定される。
