所 属：株式会社エースヘリコプター
型 式：ベル式206B型（回転翼航空機）
登録記号：JA9868
発生場所：福島県田村郡小野町
発生日時：平成13年6月21日 05時55分ごろ

1 航空事故調査の経過

1.1 航空事故の概要

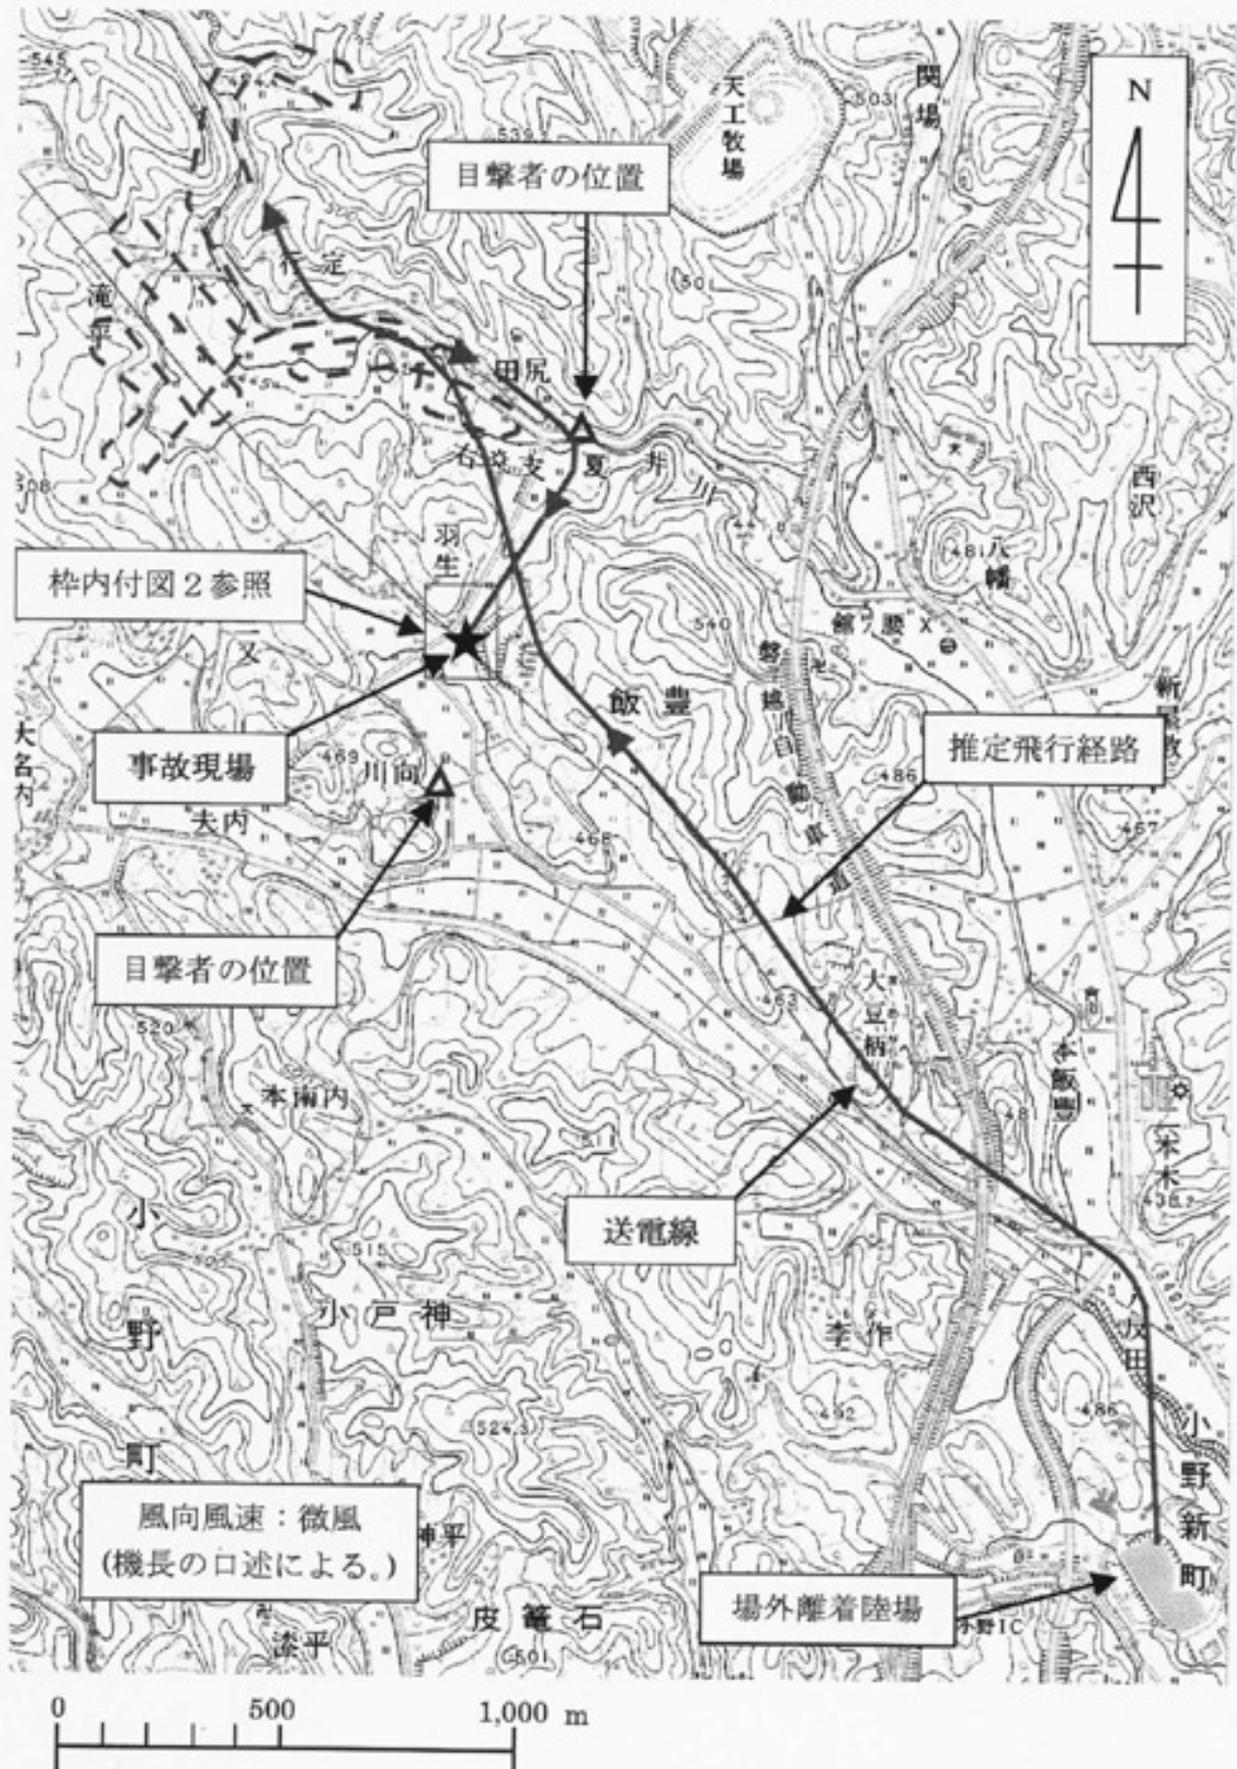
付図1 推定飛行経路図

西に進み、定められた水田に散布を開始した。散布高度は地上17～18m、速度約40kt弱、であった。1回目の散布の終わりごろ、送電線を見て、約100m手前からゆっくり上昇して越えたが、この送電線は20mくらいの高さだと思っていた。そして、20ktくらいで右旋回をしながらUターンを行い、再度、散布エリアを見て左旋回を始めた直後に機体が前のめりになった。テールが当たったと感じ、反射的にサイクリック・スティックを手前に引いたが、まだ機首が下がるので再度引いた。次にコレクティブ・ピッチ・レバーを引いたと思う。機体が落ちる前、右後方に、畑の黒いビニールが見えていたが、後は何も覚えておらず、気がついた時は救急車の中だった。

3.2 調査の結果、同機の前方クロスチューブ左側に送電線による擦過痕があったこと、及び、その周辺に付着した緑青が認められたことから、同機は、同クロスチューブを送電線の最上線に引っかけたものと推定される。機長は、送電線の最上線を越えて右旋回し、再度散布エリアを見て左旋回を始めた際、散布エリアに気を取られ、同機のスキッドと同線との間隔を十分取らず、前方クロスチューブ左側を同線に引っかけたものと推定される。同機が同線に引っかかった時、機体が前のめりになり、機長は、機首を上げようと反射的にサイクリック・スティックを手前に引いたものと推定される。反射的にサイクリック・スティックが引かれた際、メイン・ローター・ブレードの回転面は、同機の進行方向に引かれていた送電線の引き戻しと相まって、急激に機体後方側に傾き、そのブレードによって、同機のテール・ブームの水平安定板のところが切断され、次にオイル・クーラー及びエンジンが叩かれ、これらが脱落したものと推定される。メイン・ローター・ブレードがエンジンを叩いた時、メイン・ローター・マストがハブのところでねじ切れ、同ブレード及びハブは、同マストから分離し、落下したものと推定される。メイン・ローター・ブレードが落下する際、送電線の1番線及び2番線に接触し、同線をショートさせたものと推定される。その後、同機は、引っかけた送電線から外れ、そのほぼ直下の水田脇に墜落したものと推定される。

同機は、事故直前に送電線を越えていたにもかかわらず、Uターンした後に同線を引っかけた。引っかけた場所は、機長が鉄塔と送電線を同時に見ることができない場所であり、機長が同線からの距離を認識することが困難な場所であったものと推定される。このことから、機長は、事故直前に、送電線を越えた際、十分な間隔を取っていたものと勘違いした可能性が考えられる。また、機長は、「再度、散布エリアを見て左旋回を始めた直後に機体が前のめりになった。」と口述していることから、Uターンの直後、左旋回を始めたとき、散布エリアに気を取られ、同機と同線との間隔を十分取ることの注意がおろそかになったものと考えられる。

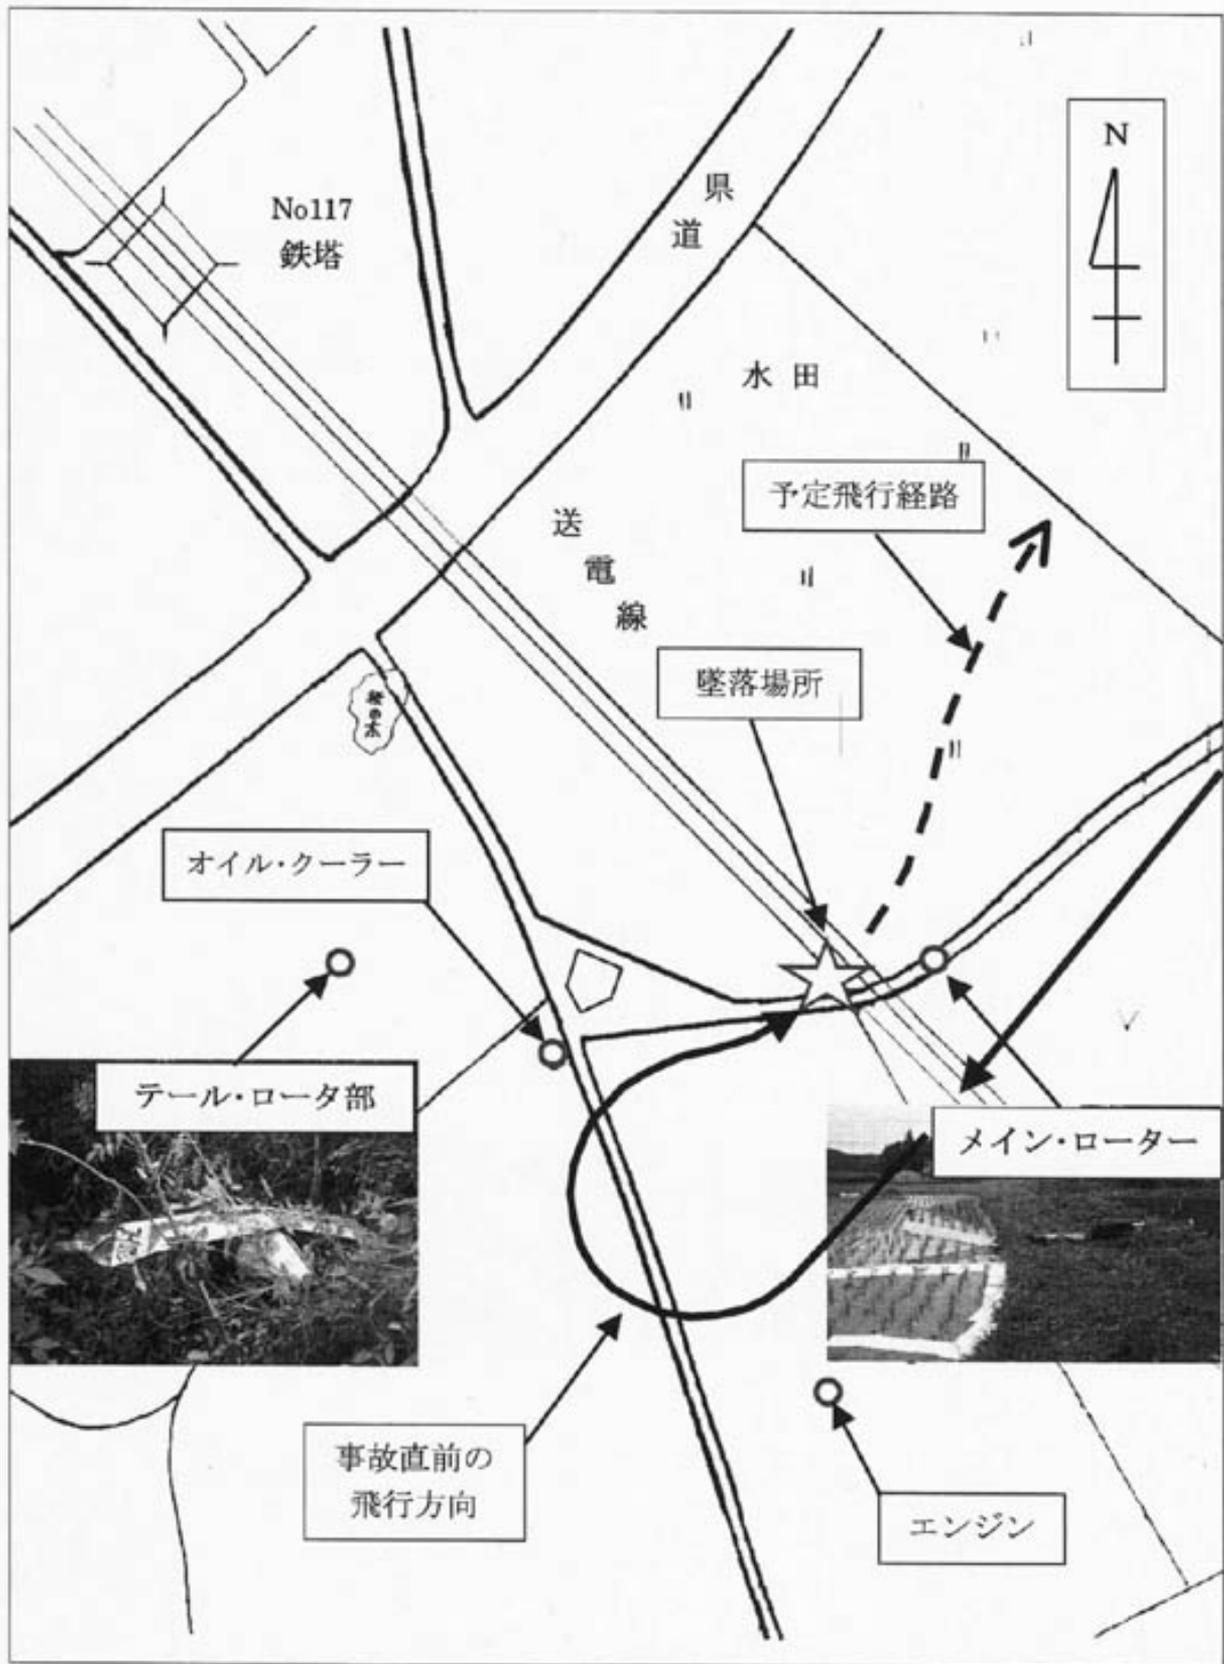
付図2 事故現場見取図

事故現場は、福島県田村郡小野町大字飯豊羽生地内の水田脇で、同機は、ほぼ裏返しの状態で、機首を上、破壊したカーゴ部を下にして、墜落していた。その直上には、東北電力(株)の66,000Vの送電線が通っていた。送電線は小野町線と呼ばれ、同機が引っかけた位置は、鉄塔No.117と118の間で、鉄塔No.117から約70m、鉄塔No.118から約100mのところであった。同機が引っかけた個所の送電線は、最上線(GND線)で、擦過した跡に緑青が約3mにわたってはげ、銅線の光沢が認められた。また、その線の下を通っている1番線及び2番線にも約3mの軽い擦過痕があった。これら3本の送電線の地上高は、最上線が約25m、1番線が約23m、2番線が約20mであった。

また、墜落場所の周辺には同機の残骸が散乱しており、墜落場所にある胴体部の場所を中心として、メイン・ローター・ブレードが東約9mに、エンジンが南約25mに、オイル・クーラーが西南西約20mに、テール・ローター部が西約30mに、それぞれ落ちていた。

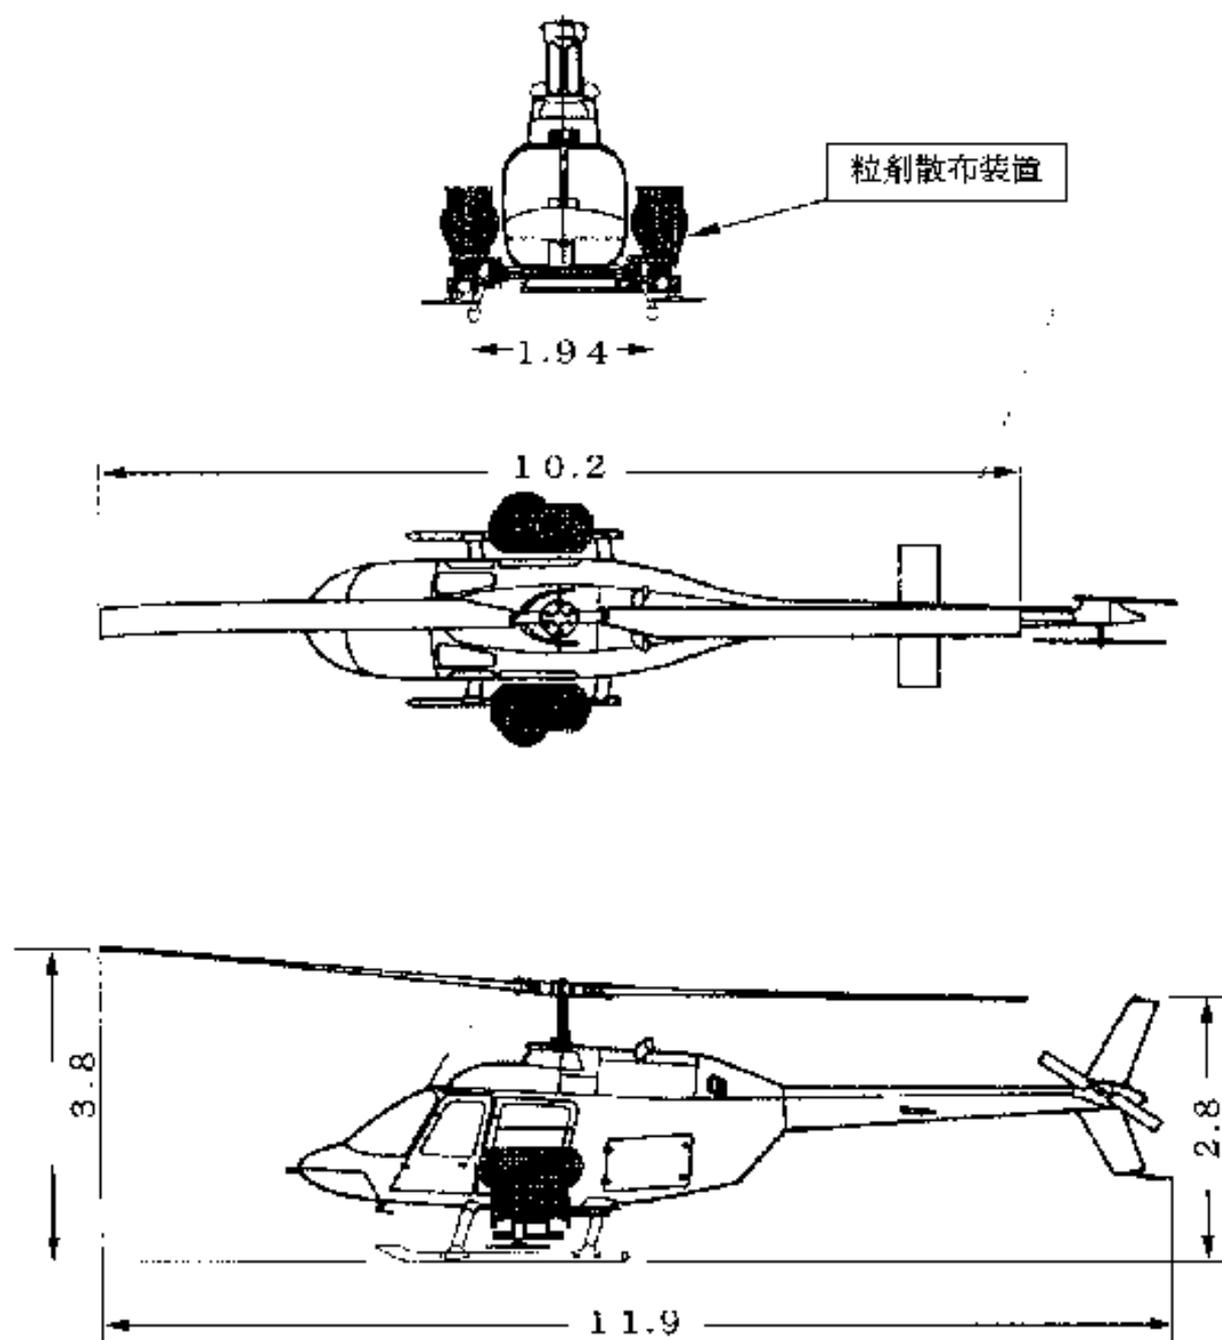
付図3 ベル式206B型 三面図
(粒剤散布装置装備図)

- (1) 胴体
 - ・ エンジン及びオイル・クーラーが脱落していた。
 - ・ カargo・ルームが破損し、キャビンが歪み、風防が飛散していた。
 - ・ 下部風防下のバックミラーに送電線の擦過痕があった。
- (2) テール・ブーム
 - ・ 胴体取り付け部から水平安定板まで破断し、原形を留めていなかった。同後部は、水平安定板の所で切断し、分離していた。
- (3) メイン・ローター
 - ・ マストがハブの所でねじ切れていた。
 - ・ 2枚のブレードの一方には、高圧電流のショートした跡があった。
 - ・ 両ブレードは、多数の擦過痕及び打痕があり、ハブ中心を基点として約 1.4 m の所から先端方向に約 3.1 m の所まで Y 字状に裂けていた。
- (4) 着陸装置
 - ・ 前方クロスチューブ左側全体に送電線の擦過痕があり、その周囲には緑青が付着していた。

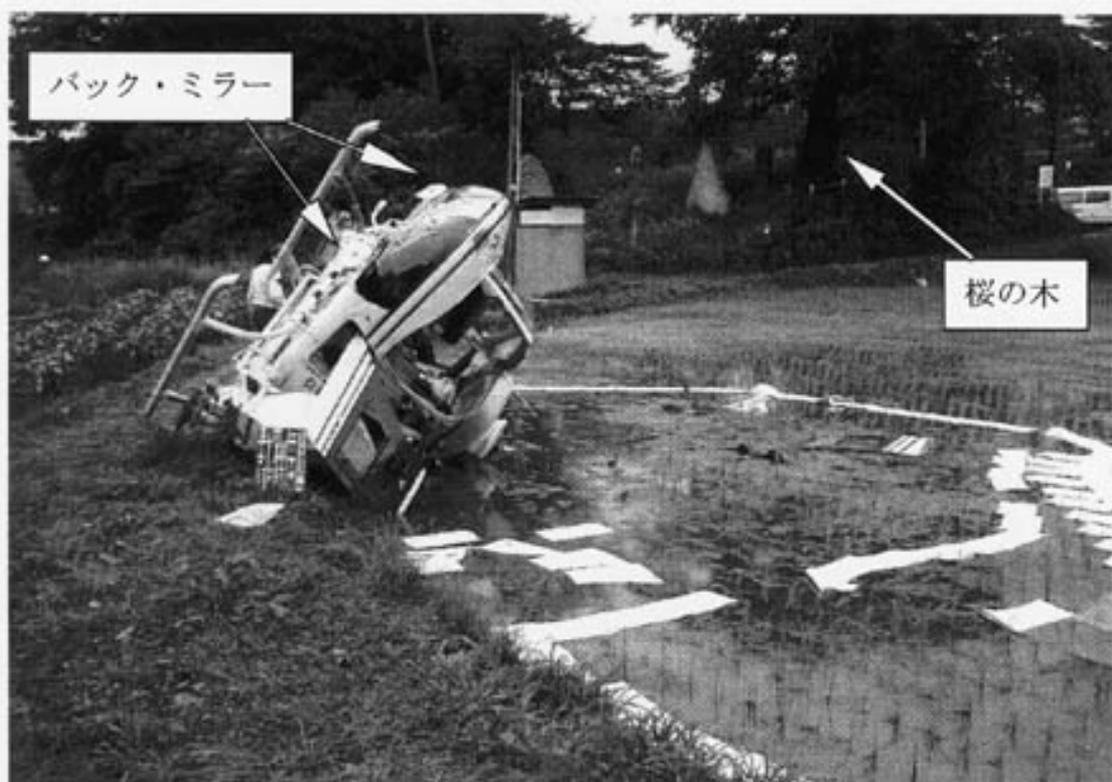
写真1 事故機

各部の損壊状況は、次のとおりであり、いずれも、送電線を引っかけ、墜落した際に生じたものと推定される。

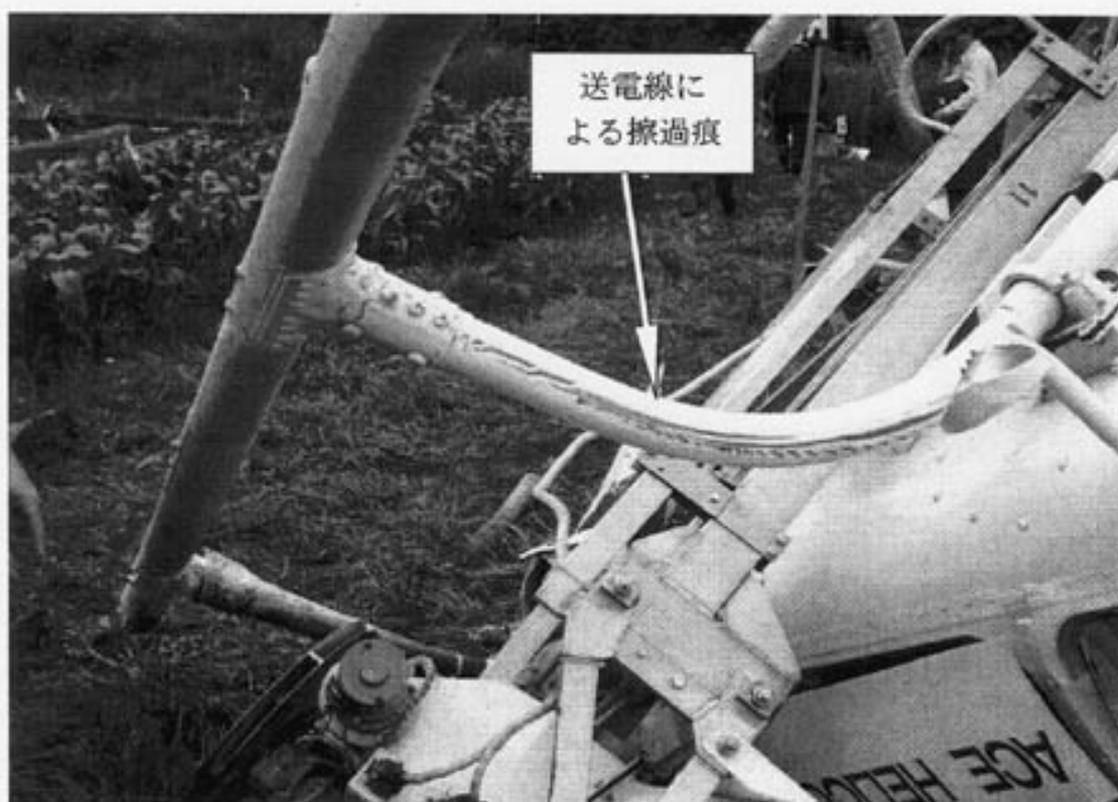
写真2 クロスチューブの送電線擦過痕

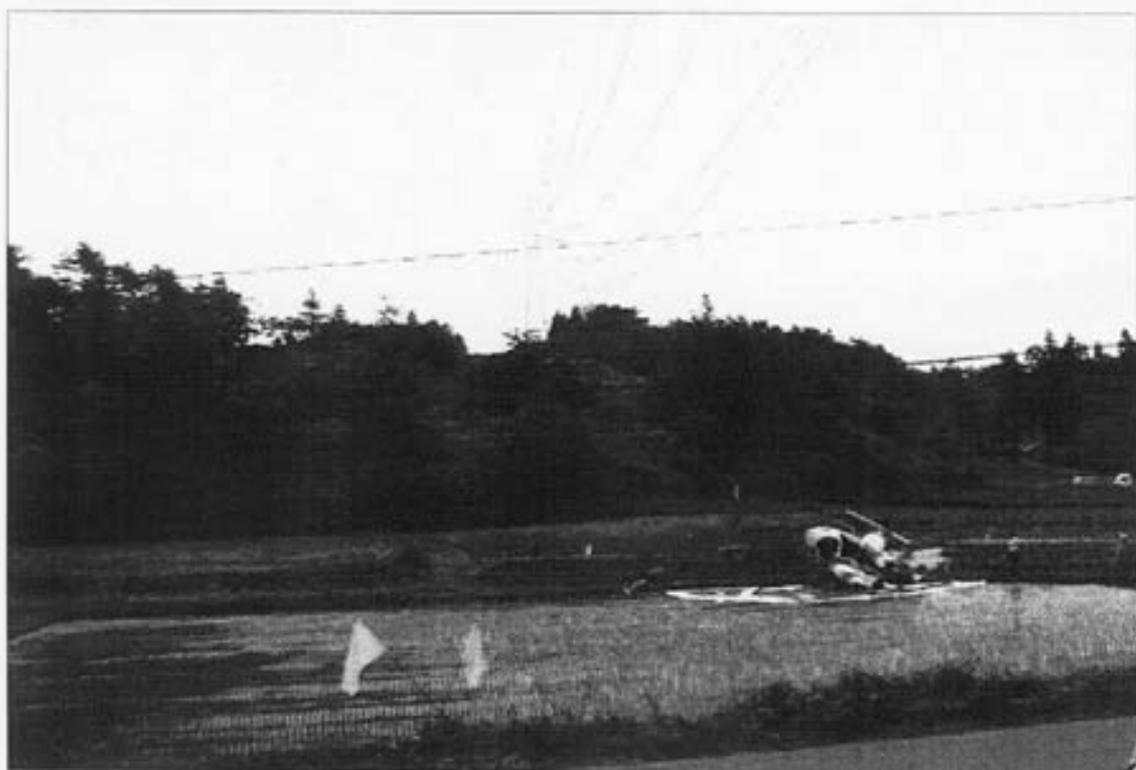
写真3 事故機と送電線

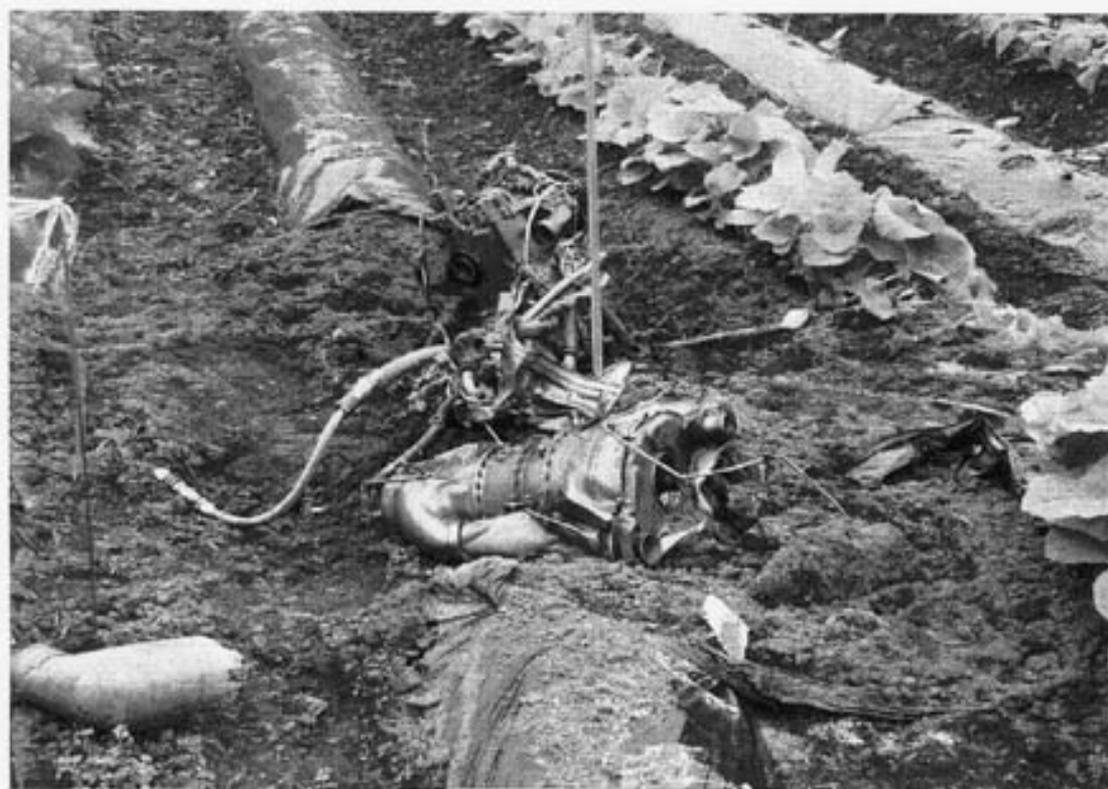
写真4 事故機のエンジン
