所 属：個人所属

型 式：グラスフリューゲル式スタンダード・リベレ201B型（滑空機、  
単座）

登録記号：JA2163

発生場所：長野県諏訪市車山山頂付近

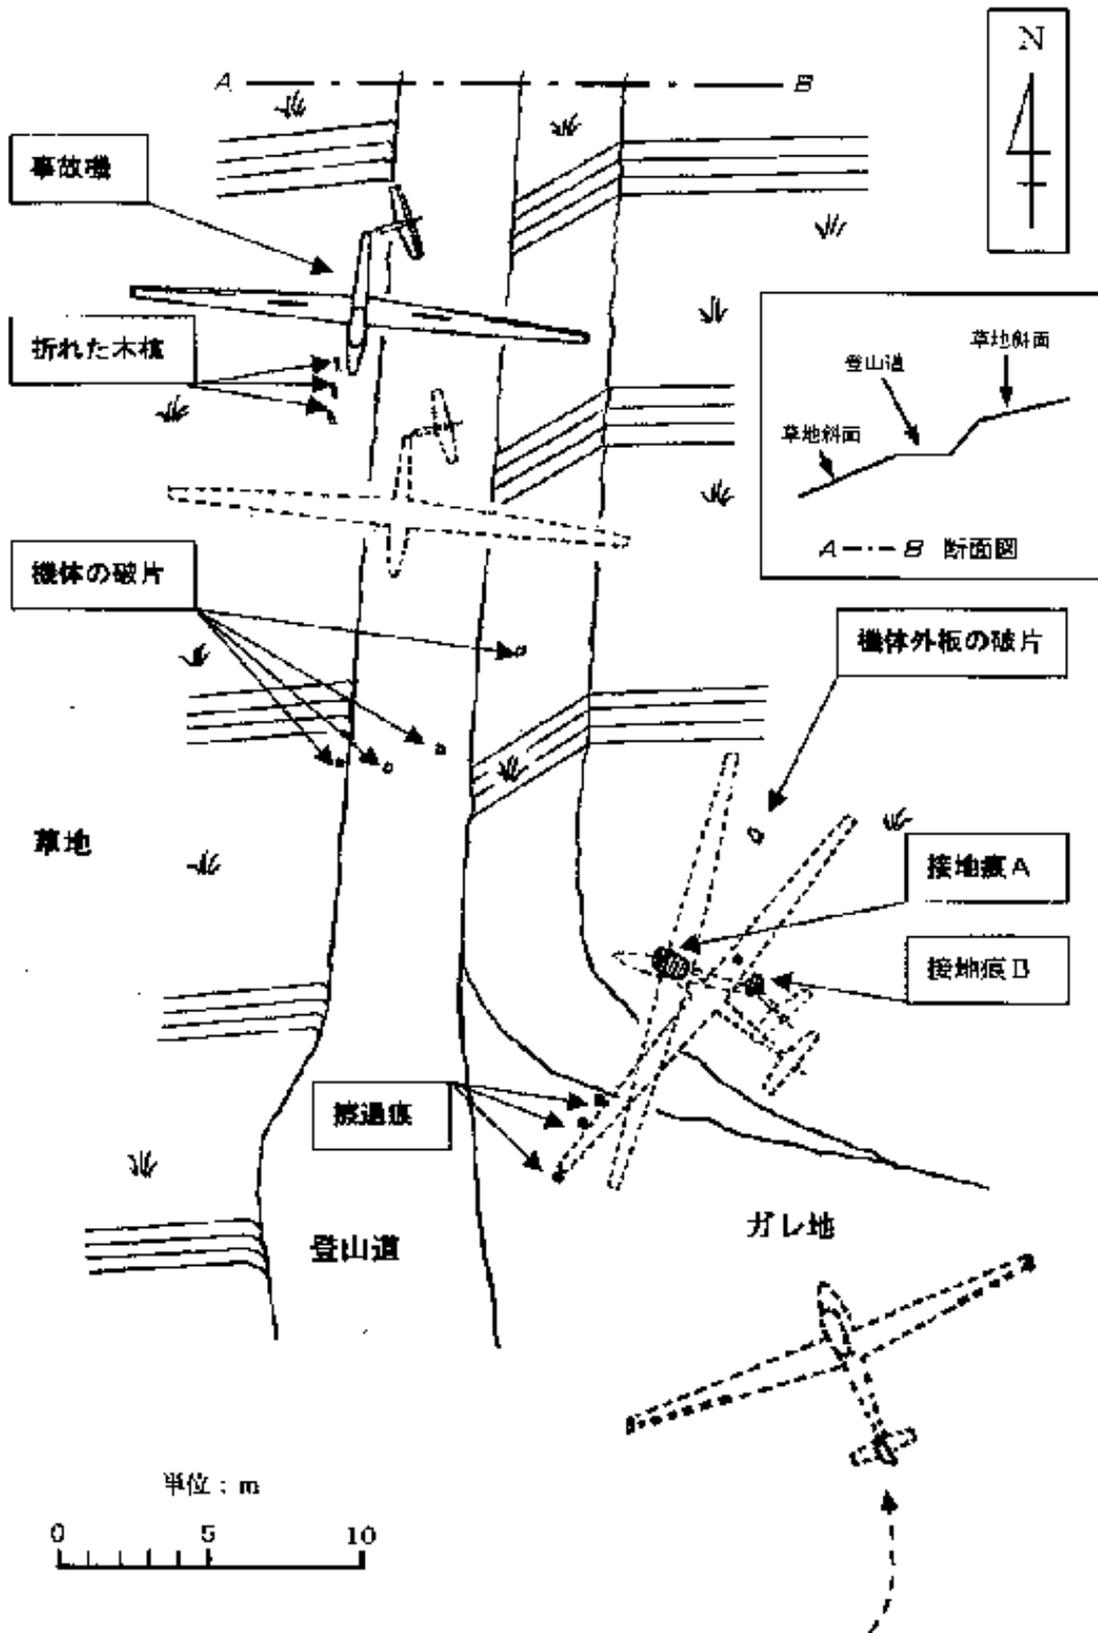
付図 1 事故現場見取図

事故現場は、霧ヶ峰滑空場(以下「滑空場」という。)の東約3kmにある車  
山山頂付近の登山道脇の草地(標高約1,890m)であった。機体は、山の斜  
面に沿って右主翼を斜面下側に、左主翼が幅約4mの登山道をほぼ直角にまた  
いだ状態で、機首をほぼ南に向け停止していた。

同機が停止していた位置から南東約20mの地点、標高差にして約3.5m高い地点には、同機の機首部下面がぶつかったと推定される直径約1.4m、深さ約20cmの痕跡（以下「接地痕A」という。）があり、その痕跡の中心からほぼ東約2.5mの地点には、胴体後部が接地したと推定される直径約80cm、深さ約8cmの痕跡（以下「接地痕B」という。）があった。また、接地痕Aから南西へ約5mから9mの範囲の石の上には、同機の左主翼の前縁部及び翼端部が擦ったと推定される痕跡があった。

同機が接地したときの衝撃で破断分離したと推定される機体外板の一部が接地痕Bから北へ約5mの地点に落ちていた。さらに接地痕Aの北西側の登山道にも機体の破片が数片散乱していた。

同機が停止していた位置の南側草地の約3mから機首の位置まで、高さ約50cmの3本の木杭が北側を向いて倒れていた。

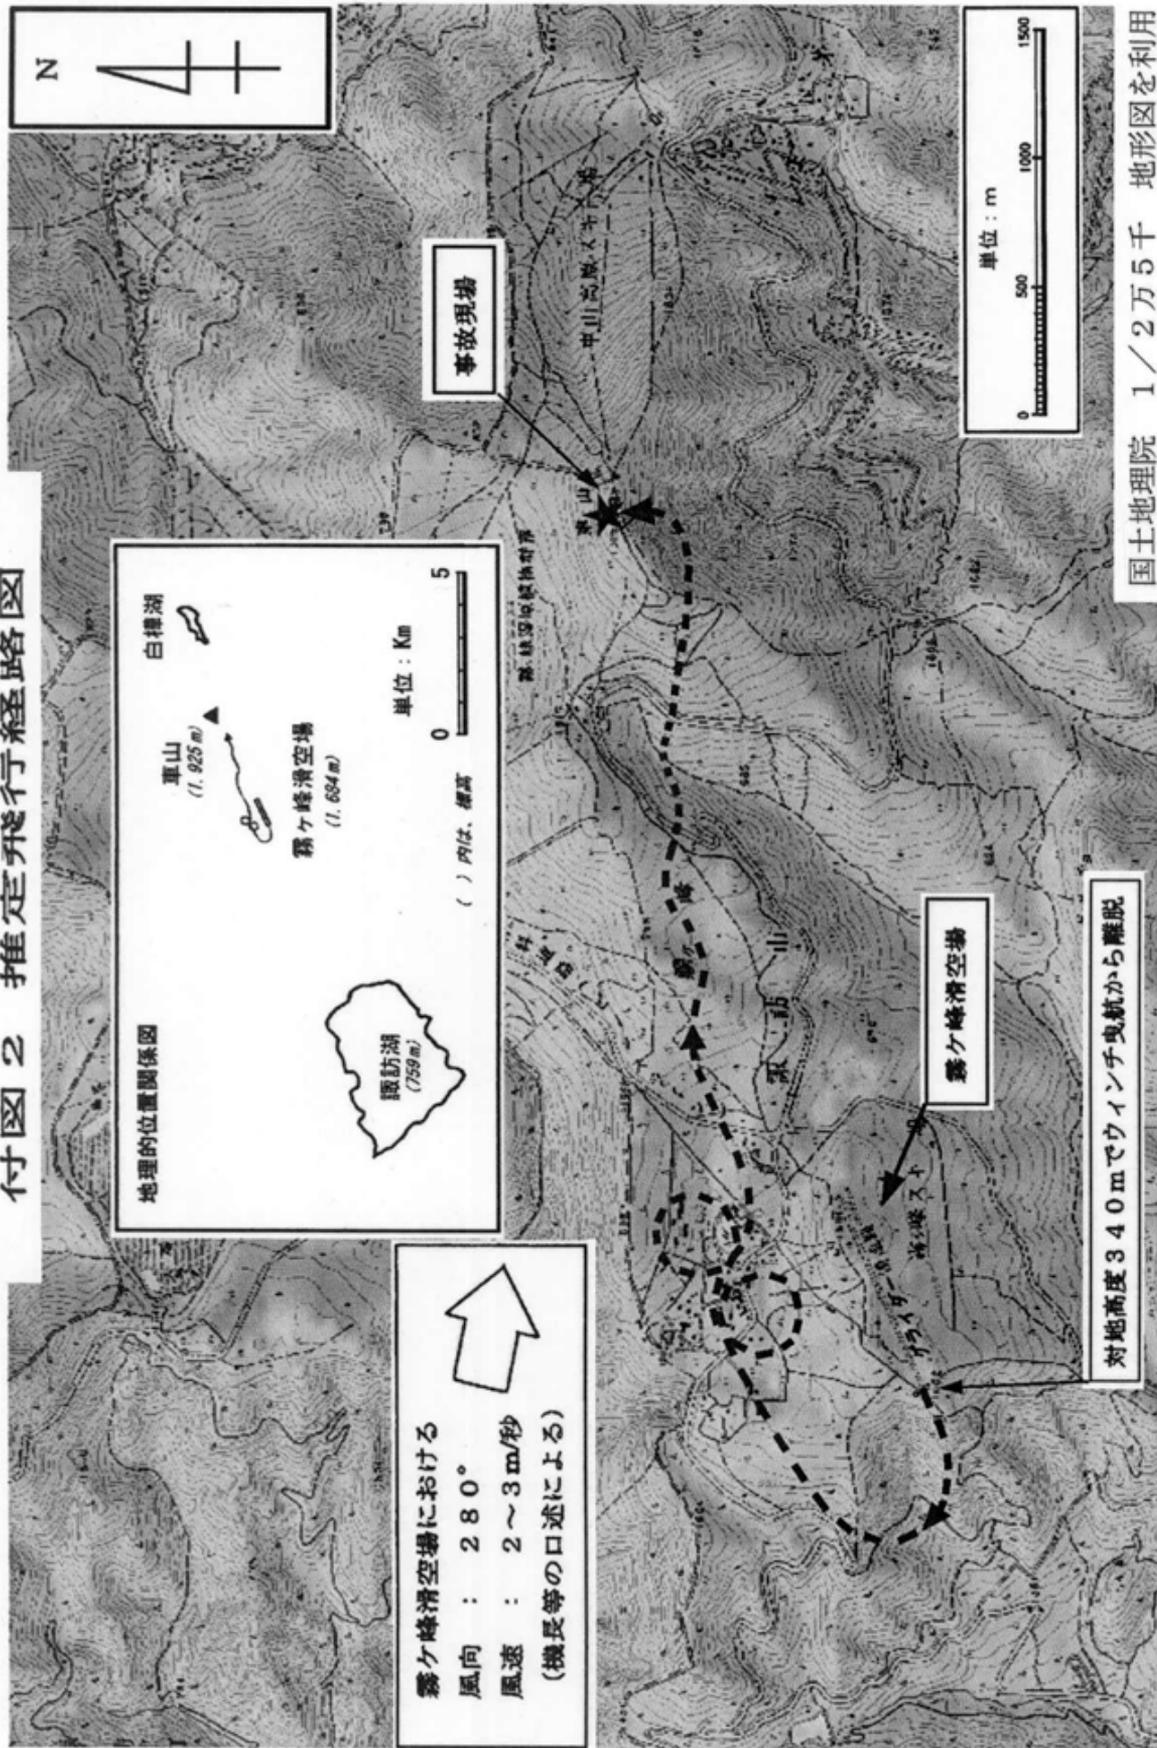
付図2 推定飛行経路図

同機は、普通にきれいな上昇で上がって行って、すぐに滑空姿勢に入れて離脱していった。その後は見ていなかったが、次に見たのは、同機が車山の方向に向かっているときだった。プラスを感じたのだと思うが、結構きつめの45度ぐらいのいいバンクで左旋回に入った。そのとき同機と車山の頂上との間に少し隙間が見えたので、高度はそれほど高くなかったと思う。その後、沈下帯に入ったのか見た目にもはっきり分かるぐらいの強い沈下で、機体が突然落ちて車山の向こう側に隠れたように思ったが、よく見ると山肌に止まっている同機が見えた。

3.4 当日の気象情報によれば、車山周辺には北西から西寄りの風が吹いており、車山の北西側には車山頂上に向かう斜面上昇風があったが、車山の西南方向に延びる稜線を越えた東側は下降風帯になっていた可能性が高く、同機が車山の西側から直進して左旋回に入った時は、既にこの稜線を越えて下降風帯の中に入っていたものと推定される。

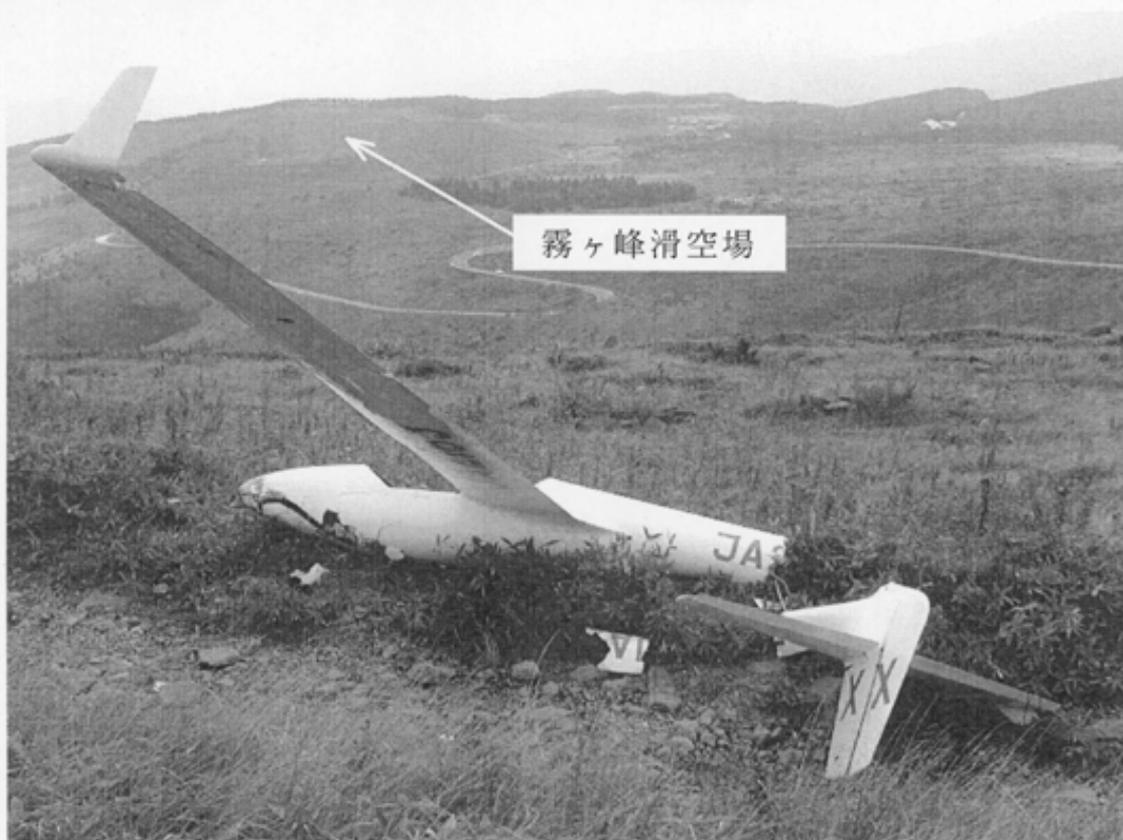
写真1 事故機

主な損壊状況は、次のとおりであり、いずれも最初に地面に接地した際及び接  
地から機体が停止するまでの間に生じたものと認められた。

| (1) 胴体機首部 | 亀裂損傷 |
| (2) 胴体後部 | 破断 |
| (3) 主翼 | 両翼の取付部変形及び左主翼前縁部破損 |
| (4) 尾翼 | 垂直安定板及び水平安定板の破損 |

3.5 機体を損傷したことについては、機長の口述から、不時着を決心したとき、既に十分な高度がなく、主翼を水平に戻す操作及び機首上げ操作のための十分な時間的余裕がなかったため、左バンクでやや機首下げの状態で山の斜面に強く接地したことによるものと推定される。
