型 式：ホームビルト三河式トライク - G 2 5 型超軽量動力機（単座）

識別番号：J R 7 0 4 1

発生場所：宮崎県都城市上水流町大淀川河川敷の場外離着陸場

発生日時：平成13年11月11日 10時40分ごろ

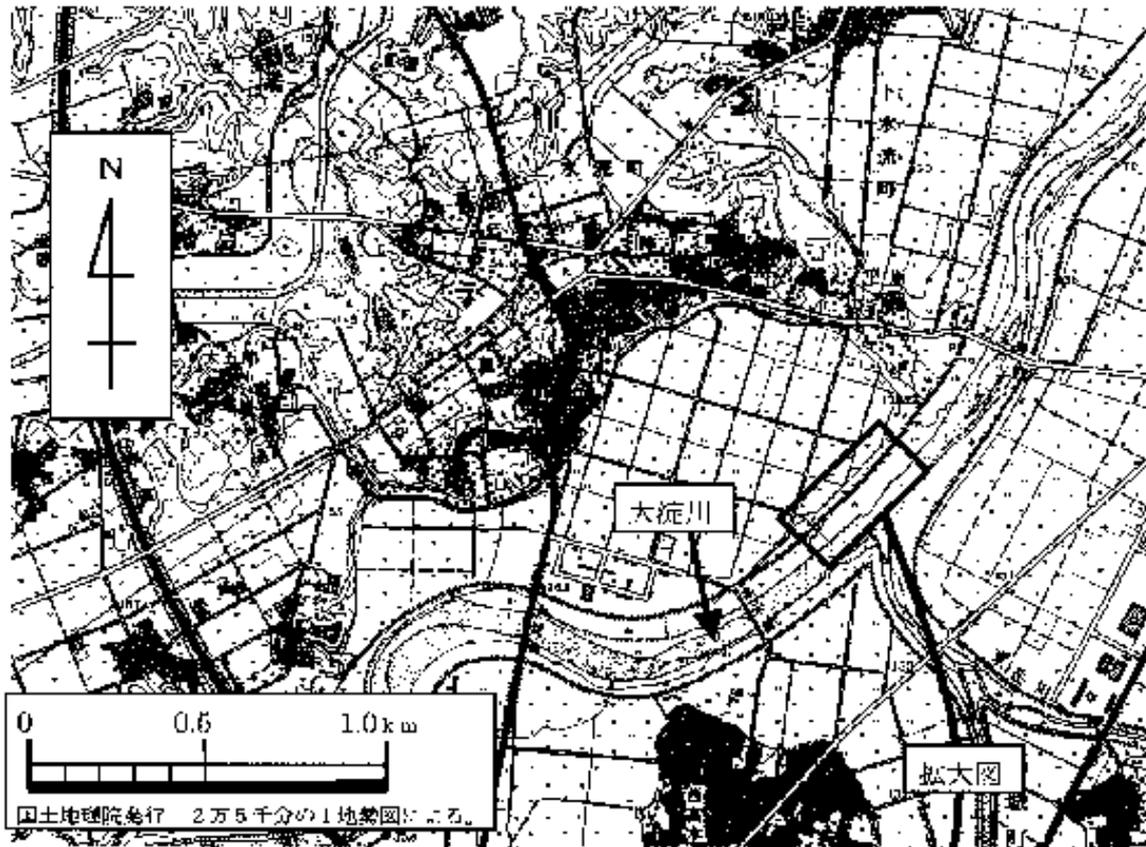
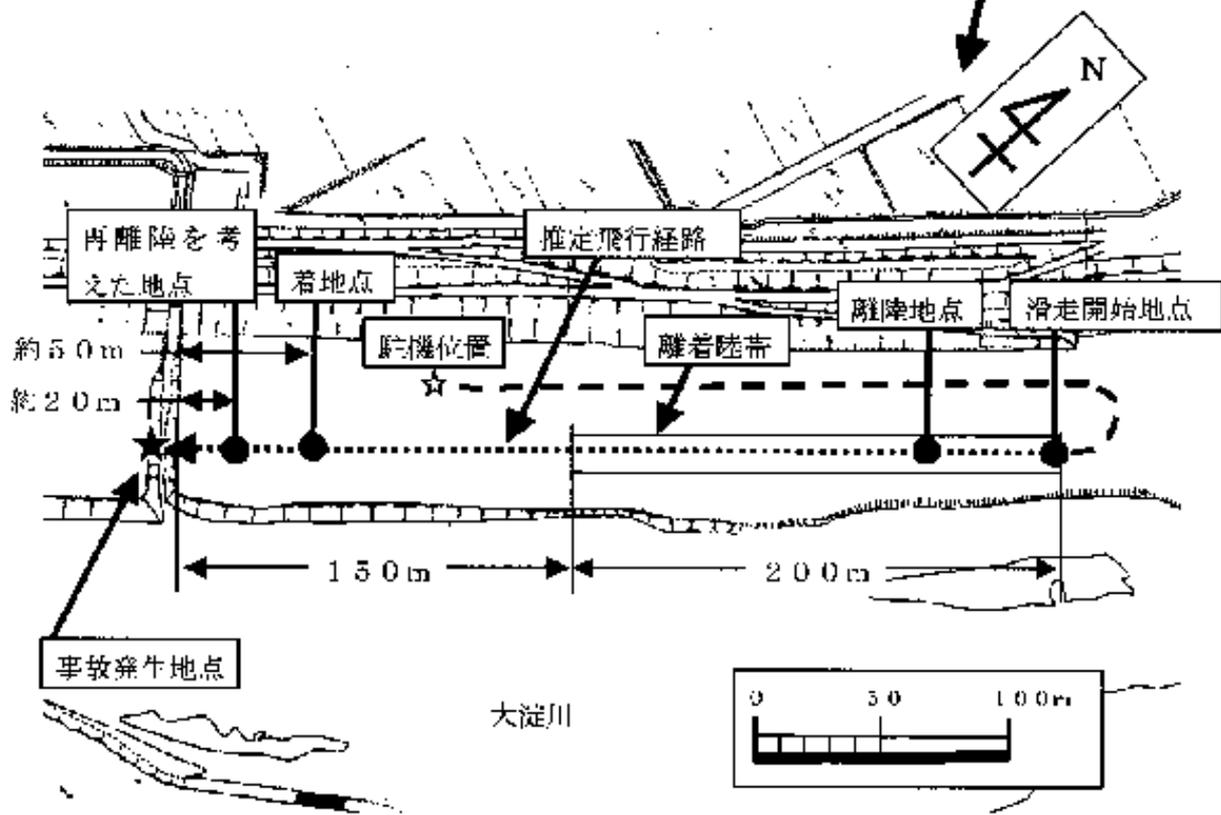
付図1 推定飛行経路図

(付図1及び写真1参照)

離陸開始地点から約55mで高度3m位に達し、速度は50km/h位だった。それから着陸態勢に入り、着地したのはロープ手前50m位だった。今から思えばジャンプ飛行が長すぎたと思う。予定より接地点が伸びたため、接地した時に、停止するか再度離陸するか一瞬迷った。あとから考えれば停止しようと思えばできたのではないかと思うが、そのときは前輪が上がった姿勢でブレーキは効かない状態だった。水路沿いにロープが張られていることは事前に知っていた。30mほど転がした後、再度離陸しようと考え、アクセルを吹かし上昇しようとしたがロープに引っかかった。左右どちらかに引っ張られる感じはなく速度が落ちる感じで落ちた。速度が落ちたため怪我也も軽かったと思う。エンジンの不調は感じなかった。

事故機は滑走路の北東側から滑走を開始し、ジャンプして高度3mのローパス状態から、ロープの手前約50mに着陸し、再び地上滑走してからアクセルをふかして飛び上がろうとしたが、ロープに後車輪を引っ掛け、水路を越え対岸に到着した。通常はローパス後に上昇して場周飛行するが、ローパスが長かった。天気は良く風はなかった。離着陸帯の終点は、目印が無かったが、芝地と刈り込んだ草地の境界付近だった。

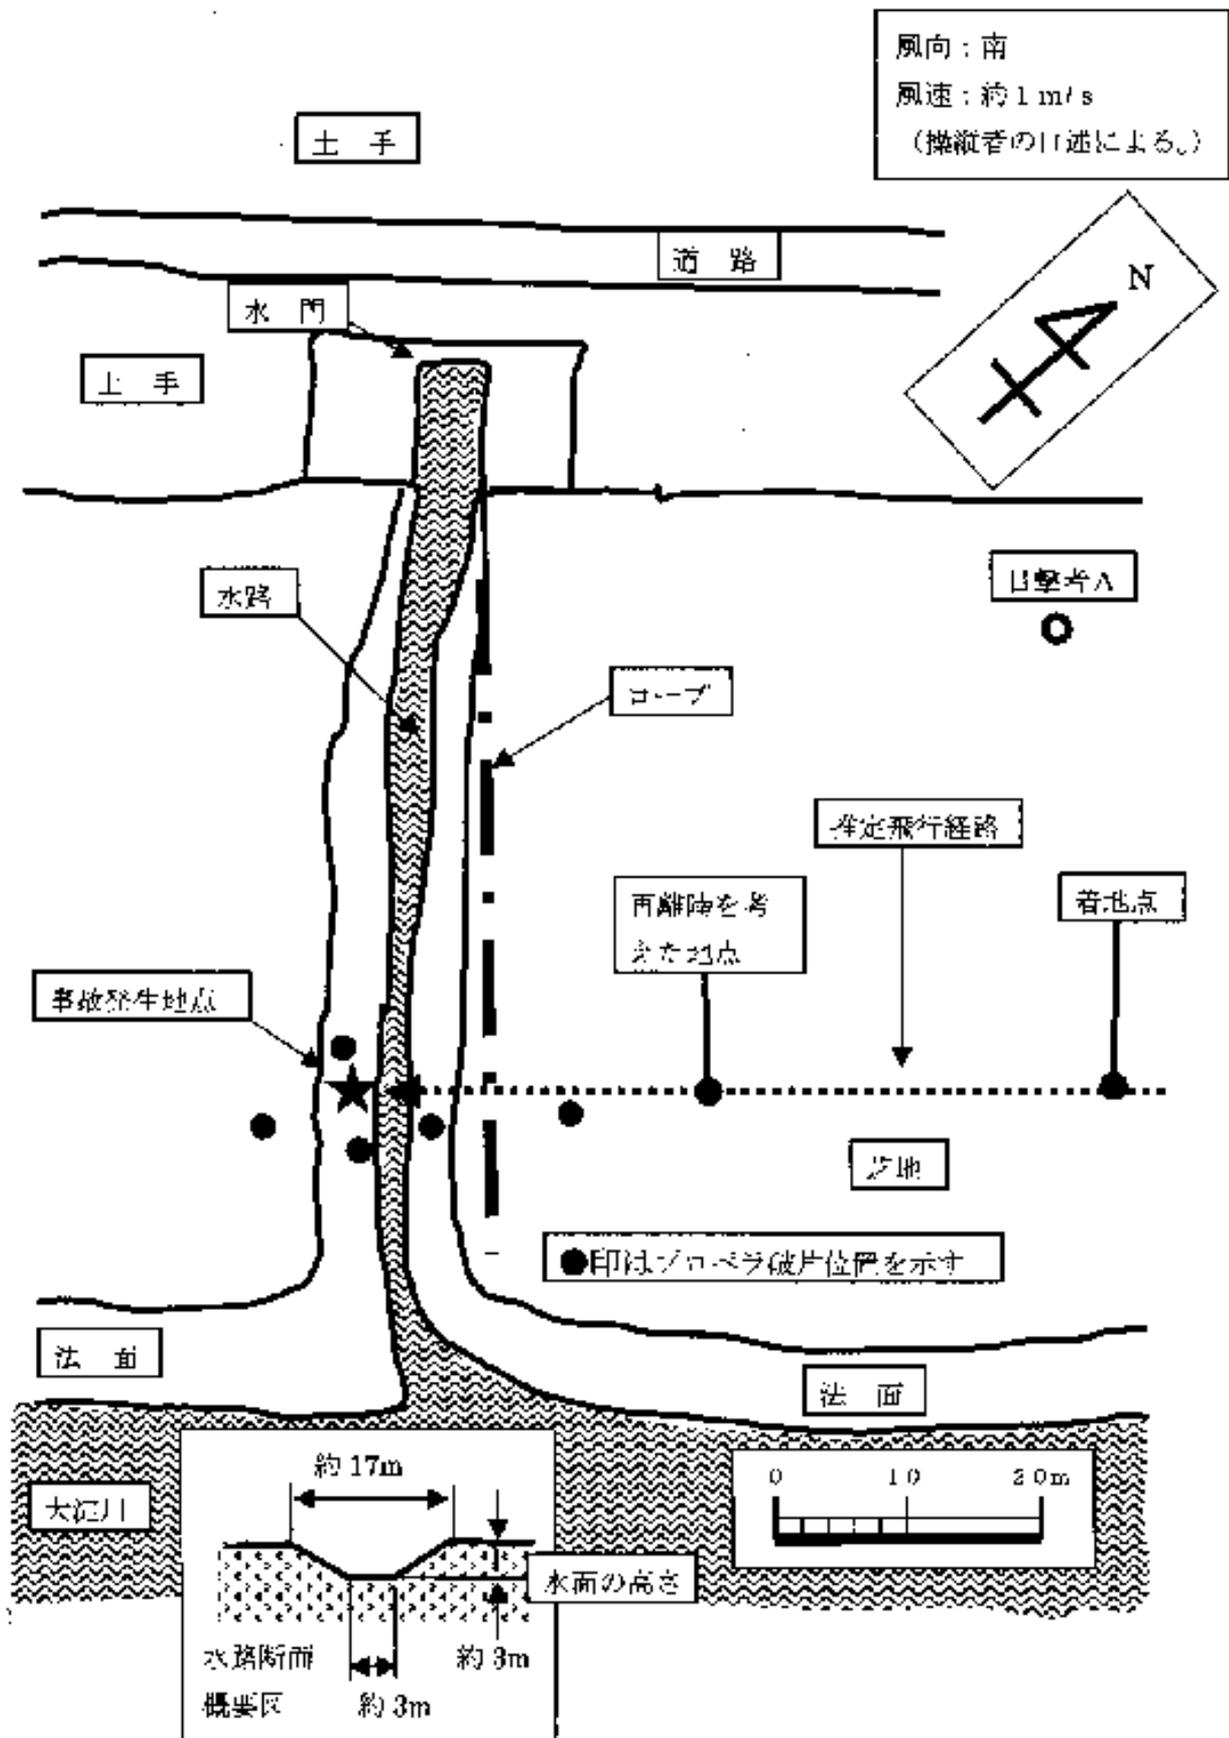
付図2 事故現場見取図

事故現場は大淀川左岸河川敷の平坦な草地で、当地で11月9日～11日の3日間開催された「第14回スカイフェスタin都城」のために、堤防にほぼ平行に長さ200mの離着陸帯が設定されていた。離着陸帯と堤防の横間隔は40mであった。離着陸帯の南西側末端から150mの位置には、離着陸帯延長線にほぼ直角に水路が設置されていた。水路の幅は上部で約17m、下部で約3m、深さは約3mであり、水路の両岸は水面近くまで枯れ草で覆われた土であった。

上記の航空イベント期間中、人が転落するのを防止するために、水路沿いには、ロープが設置されていた。同ロープはナイロン製で、約10m間隔で鉄製の支柱により地上から約1mの高さに張り渡されていた。事故時は、地面から支柱が抜けて同ロープと共に水路の北東側法面に落ちていたが、事故後は撤去されていた。

保管してあったロープと支柱を、事故時の状況を再現しながら調査したところ、同ロープには事故機と接触した痕跡は認められなかったが、同支柱のうち数本が地面付近で少し折れ曲がっており、地面の穴には水路方向にえぐられたような跡があった。

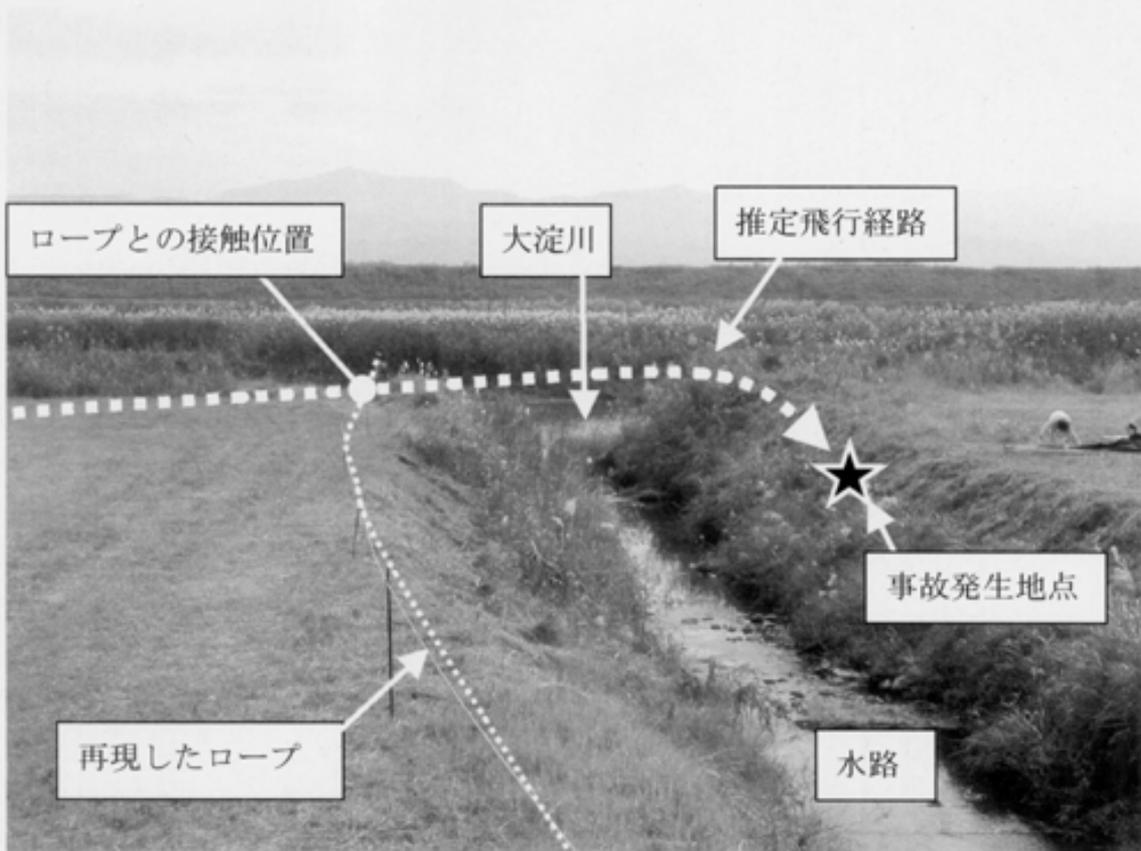
写真1 事故現場

(水門方向から事故現場を望む)

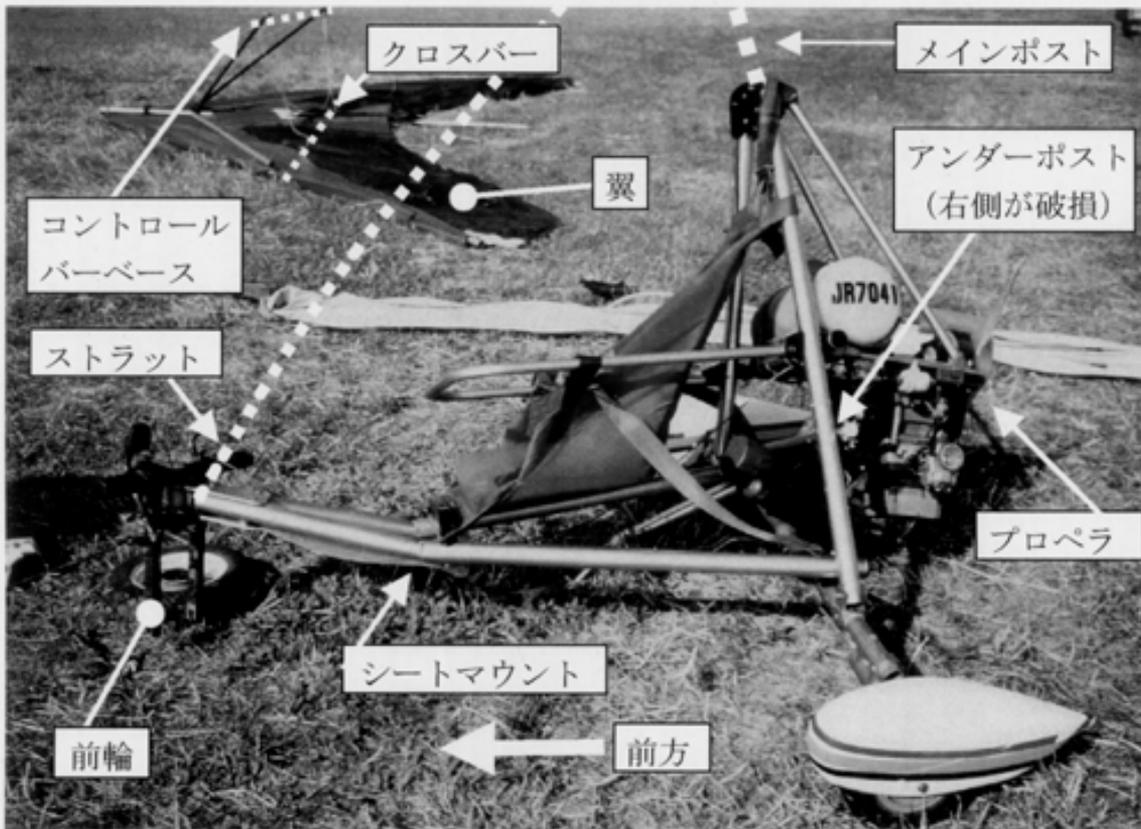
写真2 事故機

各部の損壊状況は次のとおりであり、何れも事故機が水路対岸の法面に衝突した際に生じたものと推定された。

- (1) 主翼 クロスバーが破断
- (2) トライク部 シートマウントが座席の下及び前輪取付部で変形
前輪が車軸破断のため脱落
ストラットが破断
コントロールバーベースが破断
メインポストが破断
アンダーポストの右側が破断
- (3) プロペラ ブレードがハブ付近で折損
(写真2参照)
