航空事故調査報告書
個人所属
パイパー式 P A - 2 8 - 1 8 1 型
J A 1 2 3 X
香川県小豆郡土庄町豊島
平成 1 3 年 3 月 2 5 日

平成 1 4 年 4 月 1 7 日

航空・鉄道事故調査委員会（航空部会）議決

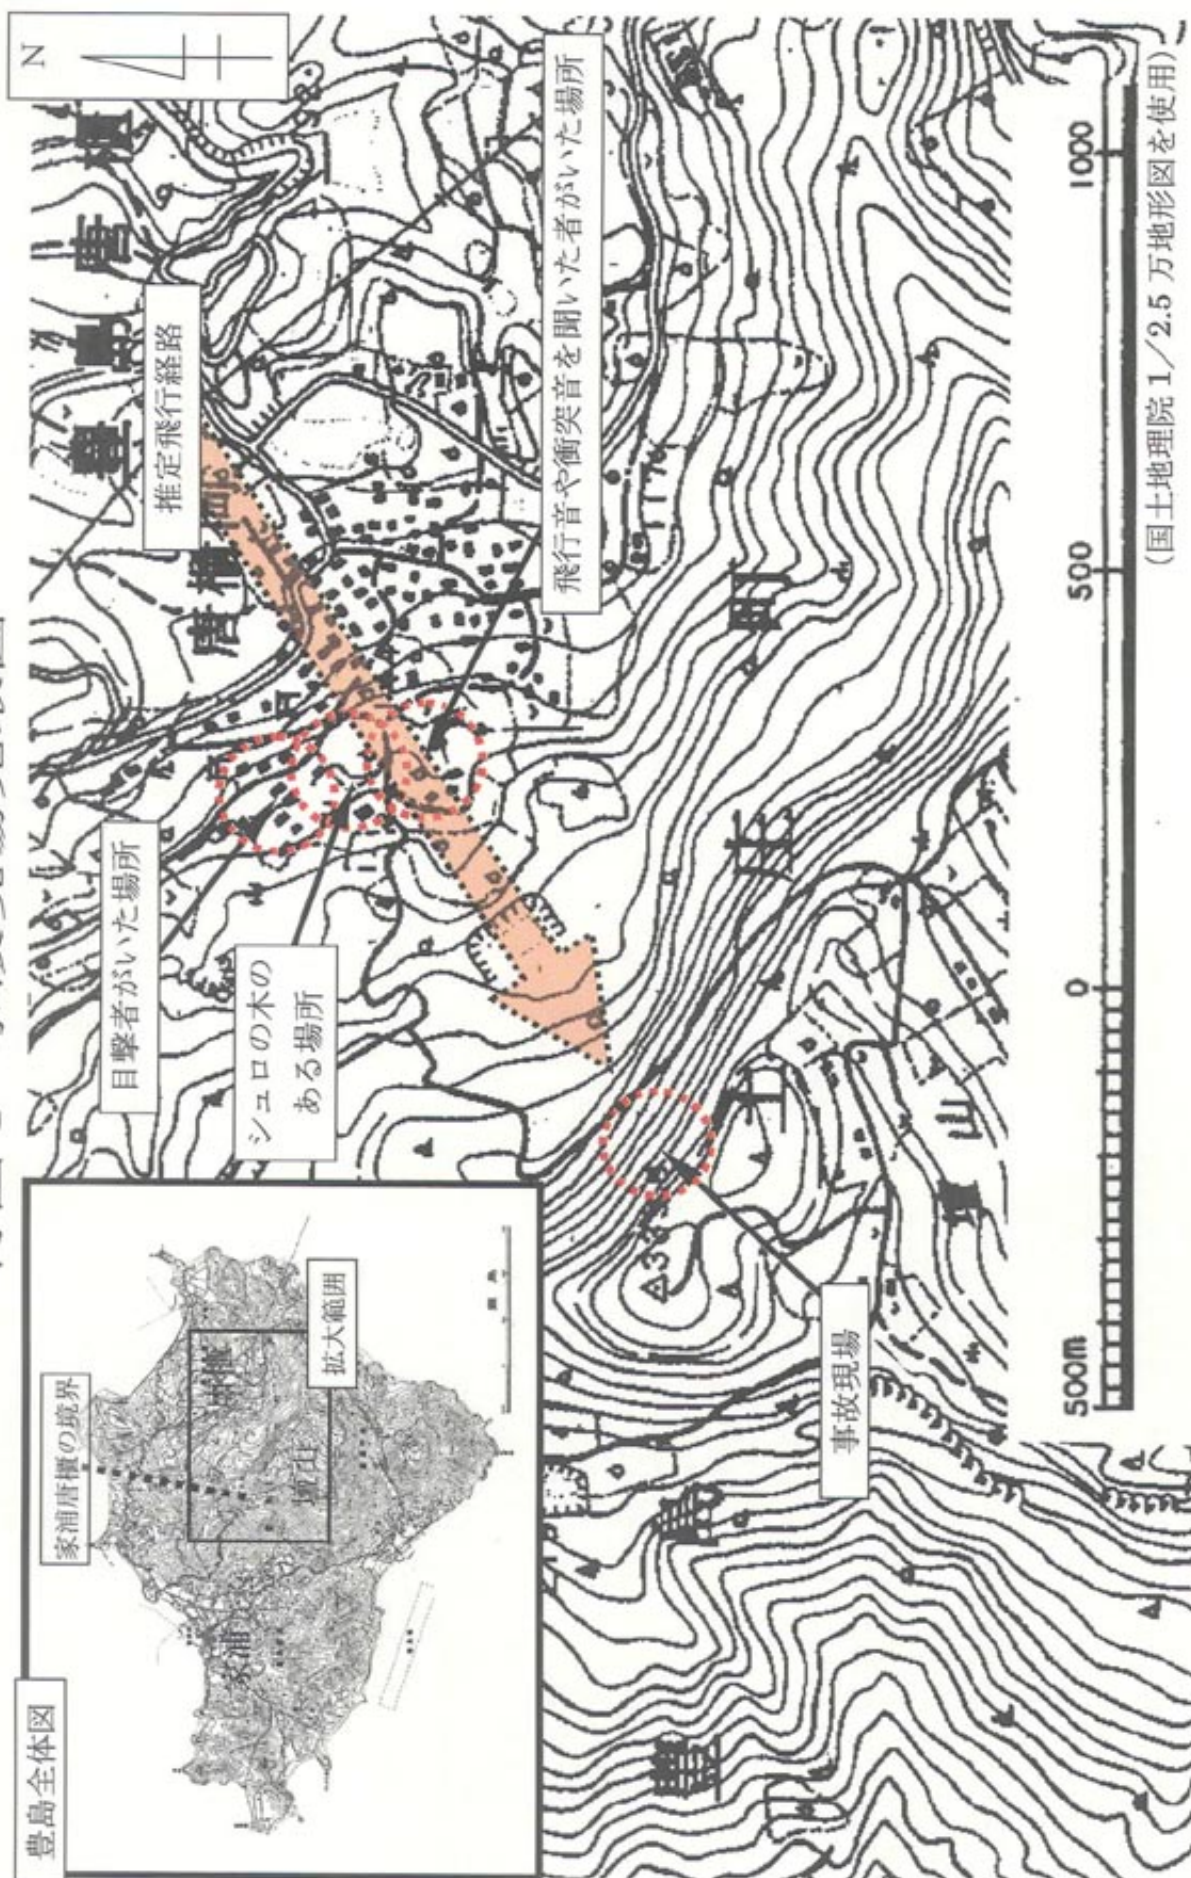
付図3 事故現場見取図

事故現場は、標高339mの壇山の稜線から傾斜角約30°～45°の急斜面を約50mほど下った斜面上で、標高は約280mの地点であった。

機体の残がいは、斜面の傾斜方向に約16m、それと概ね直角方向に約13mの広さで散乱し、そのほぼ中央部から斜面上方に向かって約20m、それと概ね直角方向に約10mの広さで樹木が焼けており、機体が衝突時の強い衝撃により破壊し、火災が発生したものと認められた。

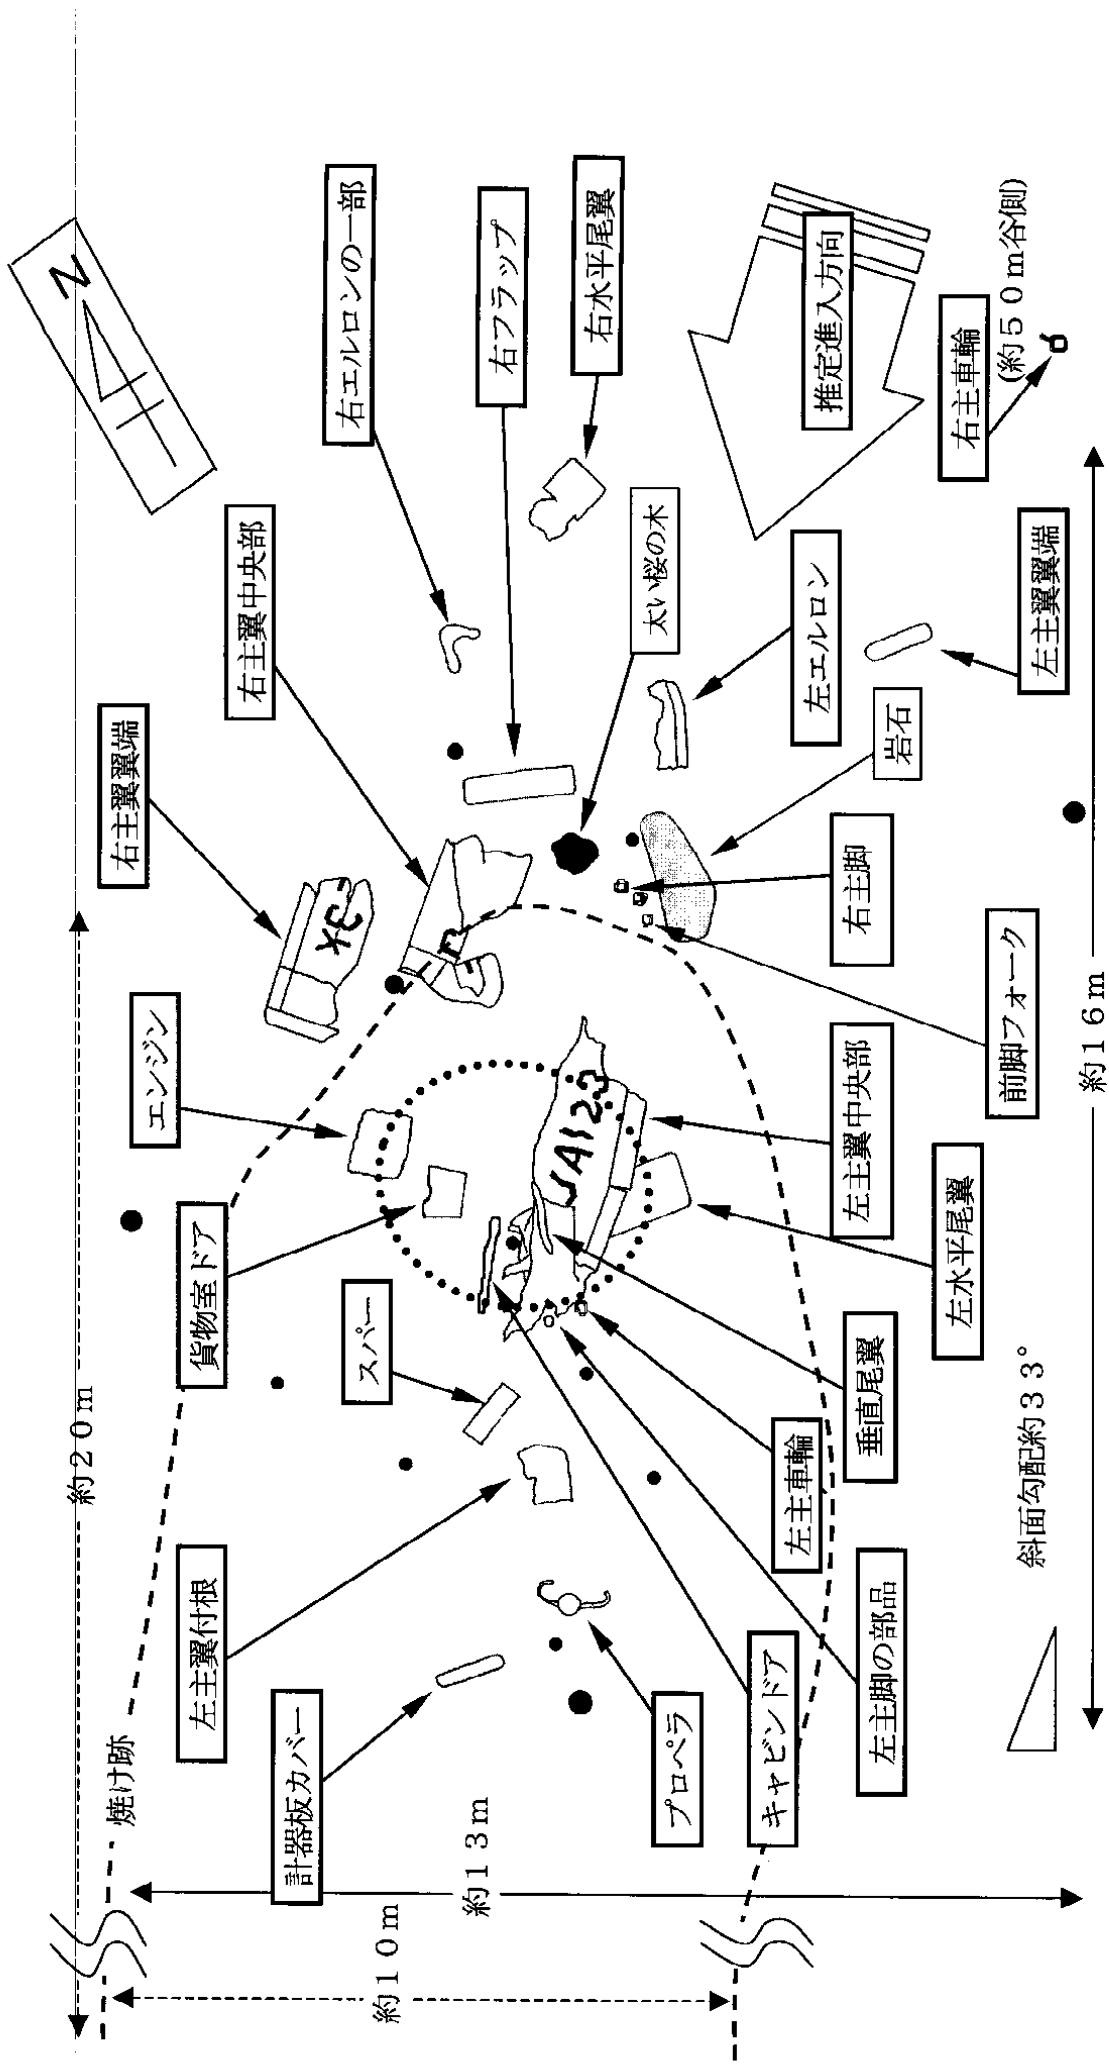
付図8 散乱状況見取図

推定進入方向から見て、斜面の最も左下方にある樹木の、右方向に伸びた太い枝は、地上約3～4mの高さで引き裂かれるように切断され、左航法灯の一部が切断部に突き刺さっていた。

推定進入方向から見て、斜面下方の中央にある岩石（以下「岩石」という。）の上面には、明瞭な擦過痕が認められ、その右横の太い桜の木（以下「桜の木」という。）の根本付近には、激しく衝突した痕跡が認められた。その岩石の斜面下方には、左エルロンがあり、さらに斜面下方には、破断した右水平尾翼があった。

また、岩石と桜の木の間には、前脚の部品や右主脚部があった。

推定進入方向から見て、桜の木の斜面右下方には、右主翼付根の一部が右主翼のフラップとともにあり、桜の木の右横には、右主翼の中央部があった。さらにその右には、右主翼の翼端部がエルロンが付いたままの状態であった。右主翼エルロンの一部は、右フラップの近くにあった。

推定進入方向から見て、左翼端が接触したと認められる樹木、機首部が衝突したと認められる岩石、右主翼が衝突したと認められる桜の木、右主翼中央部、及び右主翼翼端部は、斜面方向の概ね直角方向にほぼ直線的な関係位置であった。

機体の残がいが散乱している中央部一帯には、ほぼ完全に焼損した胴体や裏返しになったエンジン部、左水平尾翼と結合されたままの垂直尾翼、及び左主翼中央部など、大小多数の部品が散乱していた。

さらに斜面上方には、計器板カバーや変形したプロペラ・ブレードやスピナーがあった。

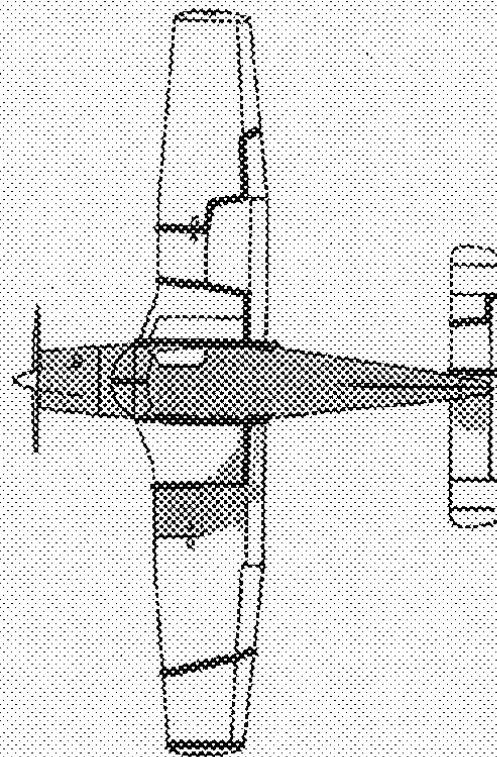
付図 9 機体の損傷状況

主要な部分の損壊状況は次のとおりである。損壊は、いずれも衝突した際に生じたものと認められた。

両主翼ともほぼ完全に焼損した胴体から分離し、飛散していた。

翼付根付近で胴体から破断し、翼付根部、翼中央部、翼端部等、多数の部分に分離していた。

翼付根付近で胴体から破断し、翼付根部、翼中央部、翼端部、フラップ等、多数の部分に分離していた。

垂直尾翼と左水平尾翼は、一体のまま胴体から分離していた。

胴体は、床部分を下にしてほぼ全体が焼損し、ほとんど原形を留めていなかった。両主翼は取付部付近で破断し、キャリースルーは中央を中心にして後方へ湾曲していた。

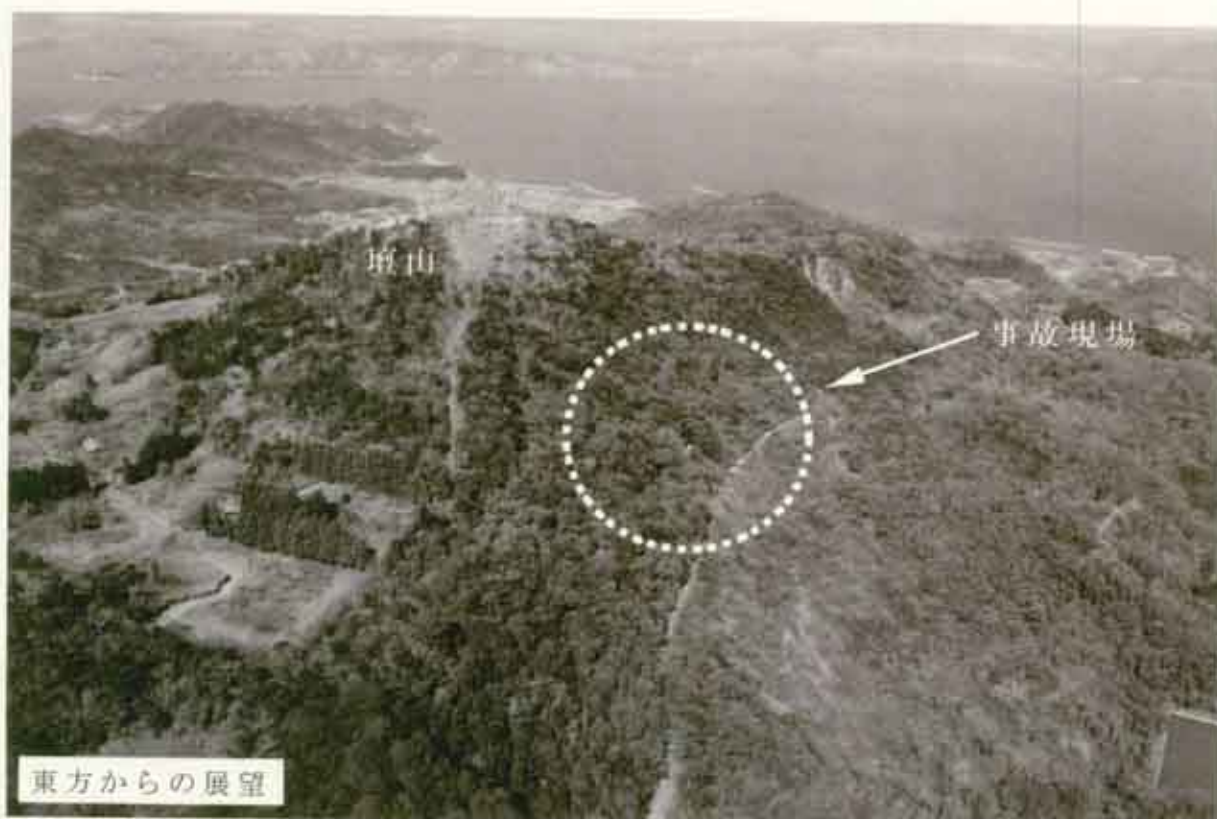
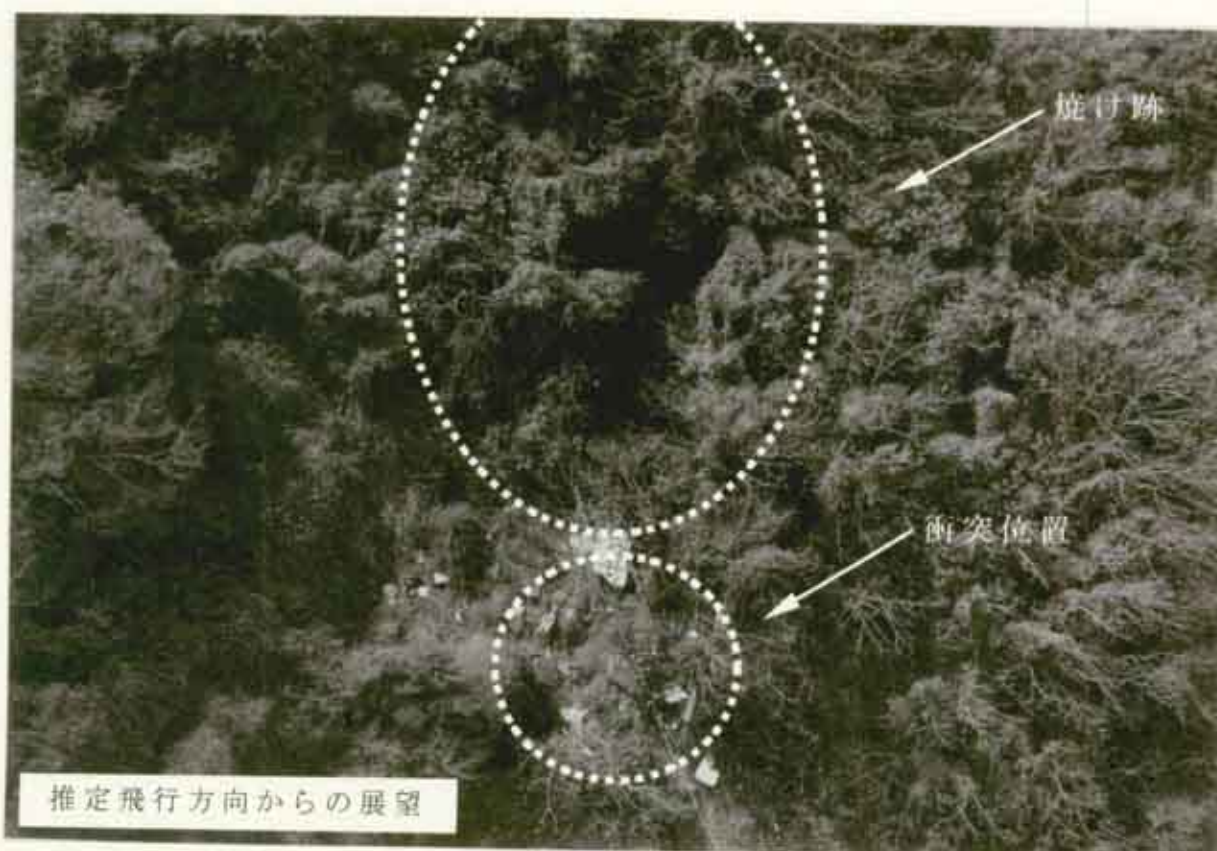
写真 1 事故現場

同機は、平成13年3月26日06時26分ごろ、捜索中の香川県警により、香川県小豆郡土庄町豊島の壇山北東側の斜面(標高約280m)に衝突し、大破しているのが発見された。

事故現場一帯は、樹高約15mほどの桜、松及びその他の雑木やつる性植物が生い茂り、地表面には所々に岩石が露出していた。

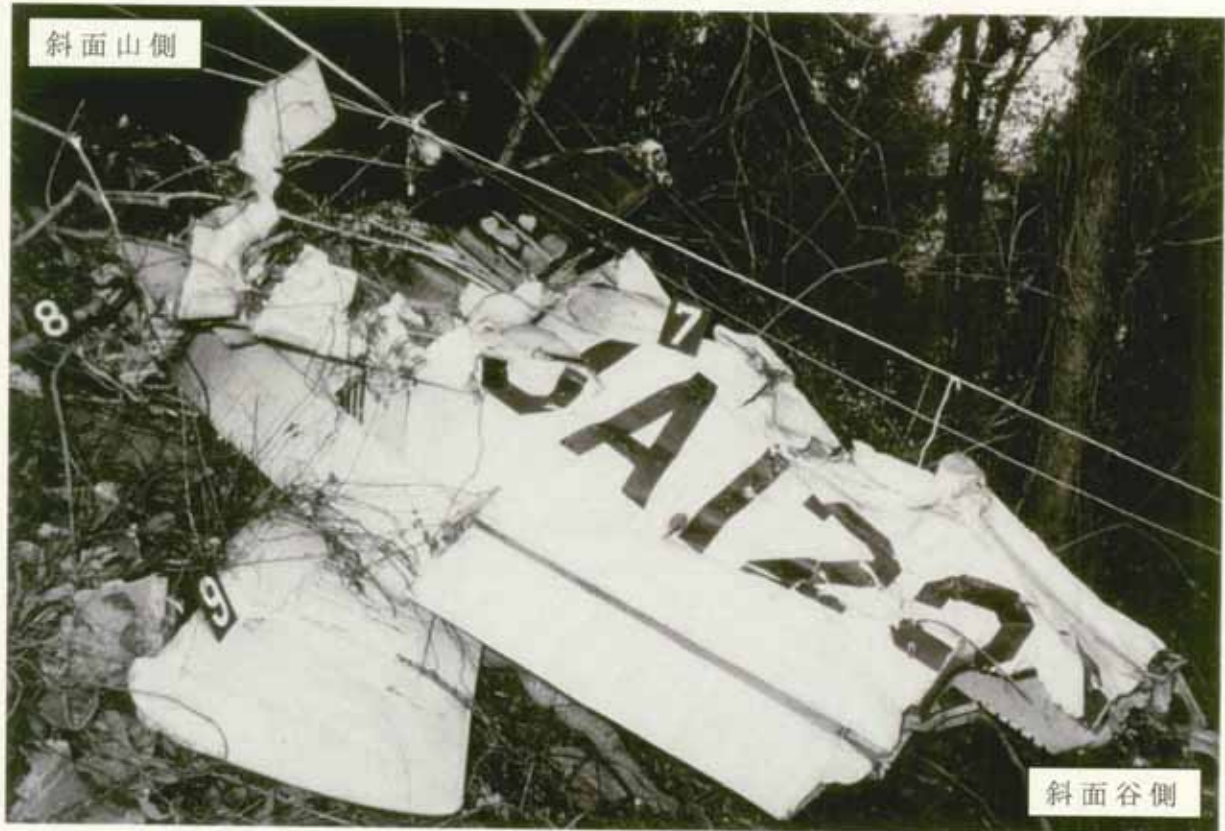
翼中央部は、全体が裏返しとなり、翼付根側を斜面上方にして水平尾翼左側の上に重なっていた。翼付根側は、燃料タンク付近で翼取付部内側から分離し、翼付根側の一部が焼失していた。翼端側は、前縁が登録記号「X」の位置から、後縁が翼端から約1/3の位置にかけて破断しており、前縁から後縁にかけてV字型にスパー付近まで圧縮変形していた。フラップとエルロンの約2/3が翼中央部分と一体となって残っていた。

(左主翼部等の残がい)

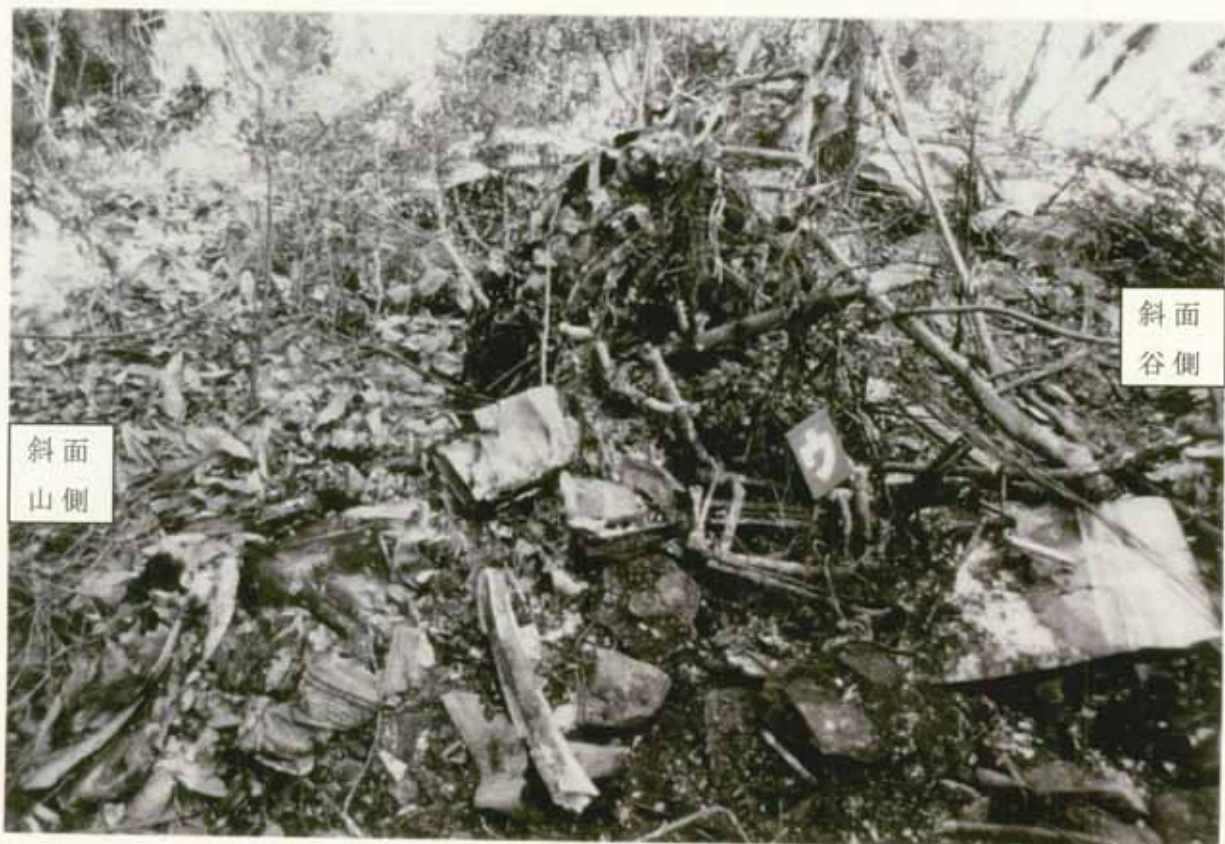
上面を下にし、前方部を斜面下方に向けて、全体が焼損していた。

(エンジン部及び胴体部等の残がい)

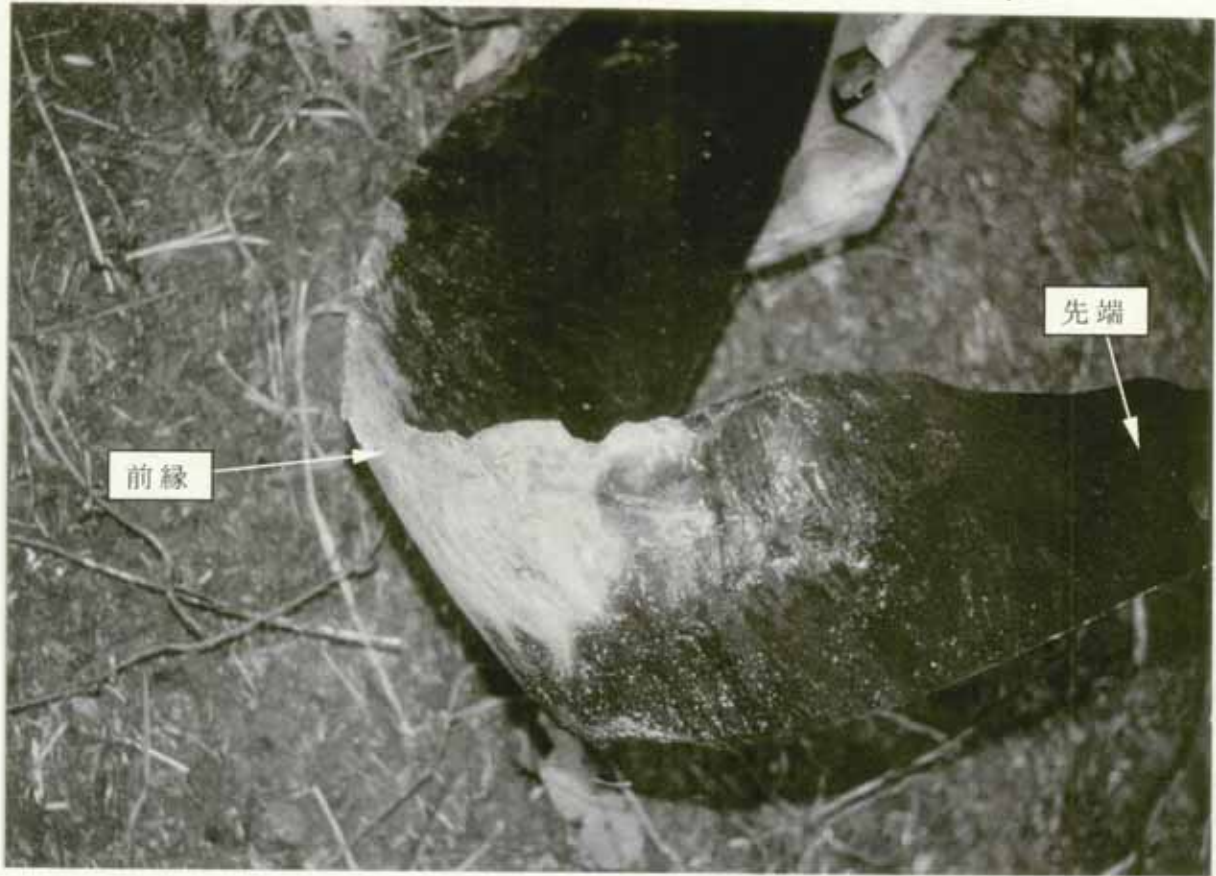
写真3 プロペラ・ブレード

取付部のボルトが破断し、スピナーとブレードは一体となってエンジンから分離していた。

スピナーとブレードはともに変形していた。

両ブレードともに後方へ大きく湾曲し、前縁及び後縁に顕著な打痕と損傷があった。

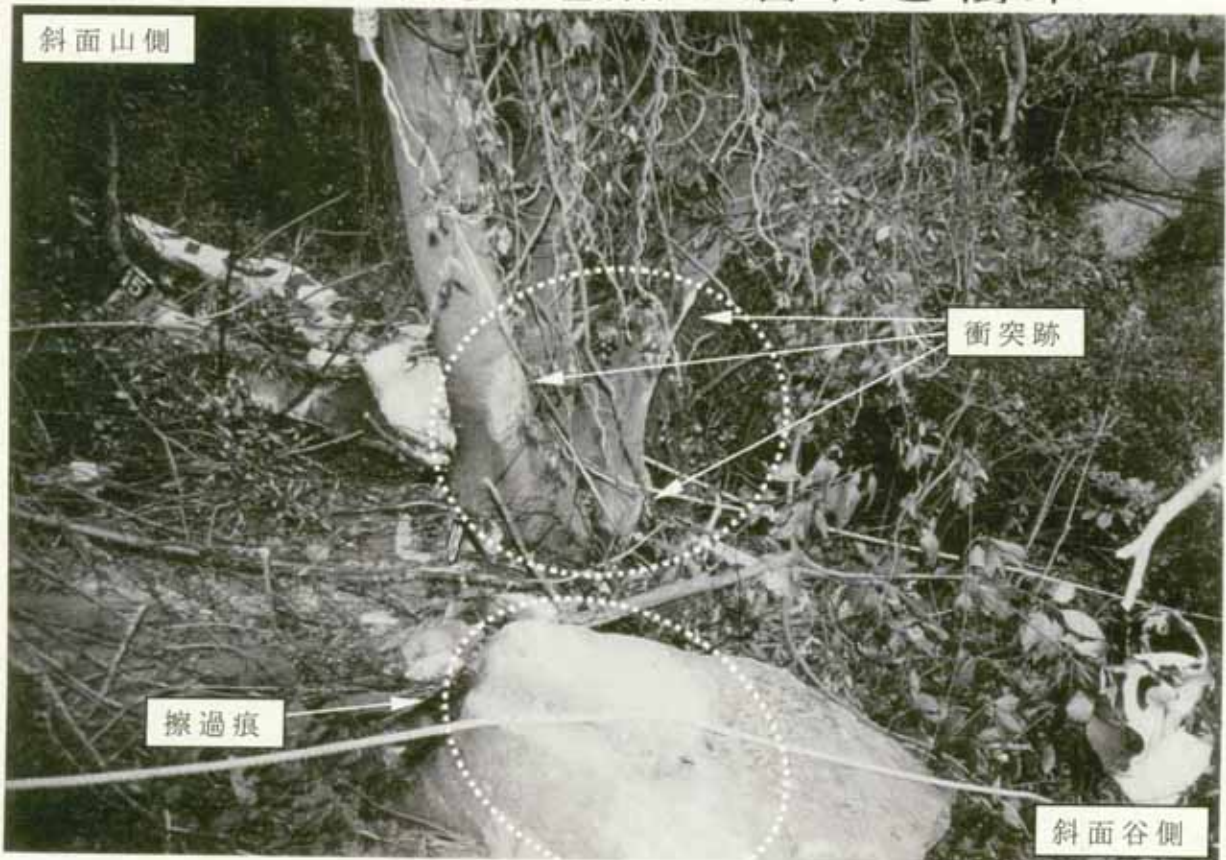
写真4 衝突地点の岩石と樹木

3.1.7 事故現場の残がいから、同機は左主翼翼端を雑木に衝突させ、ほぼ同時に機首部を岩石に、右主翼を太い桜等の複数の雑木に衝突させて破壊炎上したものと推定される。

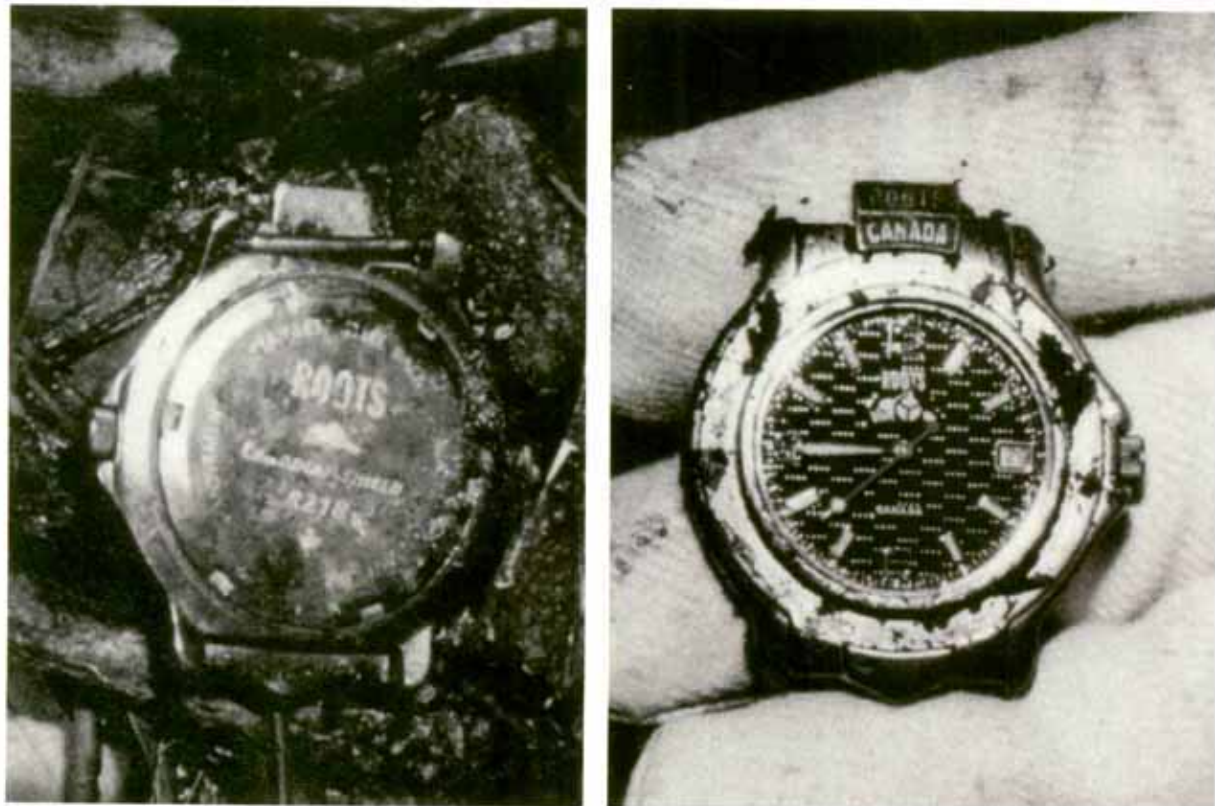
写真6 事故現場で発見された腕時計

事故現場から発見された同乗者Aの腕時計は、12時44分38秒を指して止まっていた。

(12時44分38秒)
