航空事故調査報告書

グローブ式G103ツイン SL型JA2554
岡山県邑久郡邑久町邑久滑空場付近
平成13年4月8日

平成14年4月10日

航空・鉄道事故調査委員会(航空部会)議決

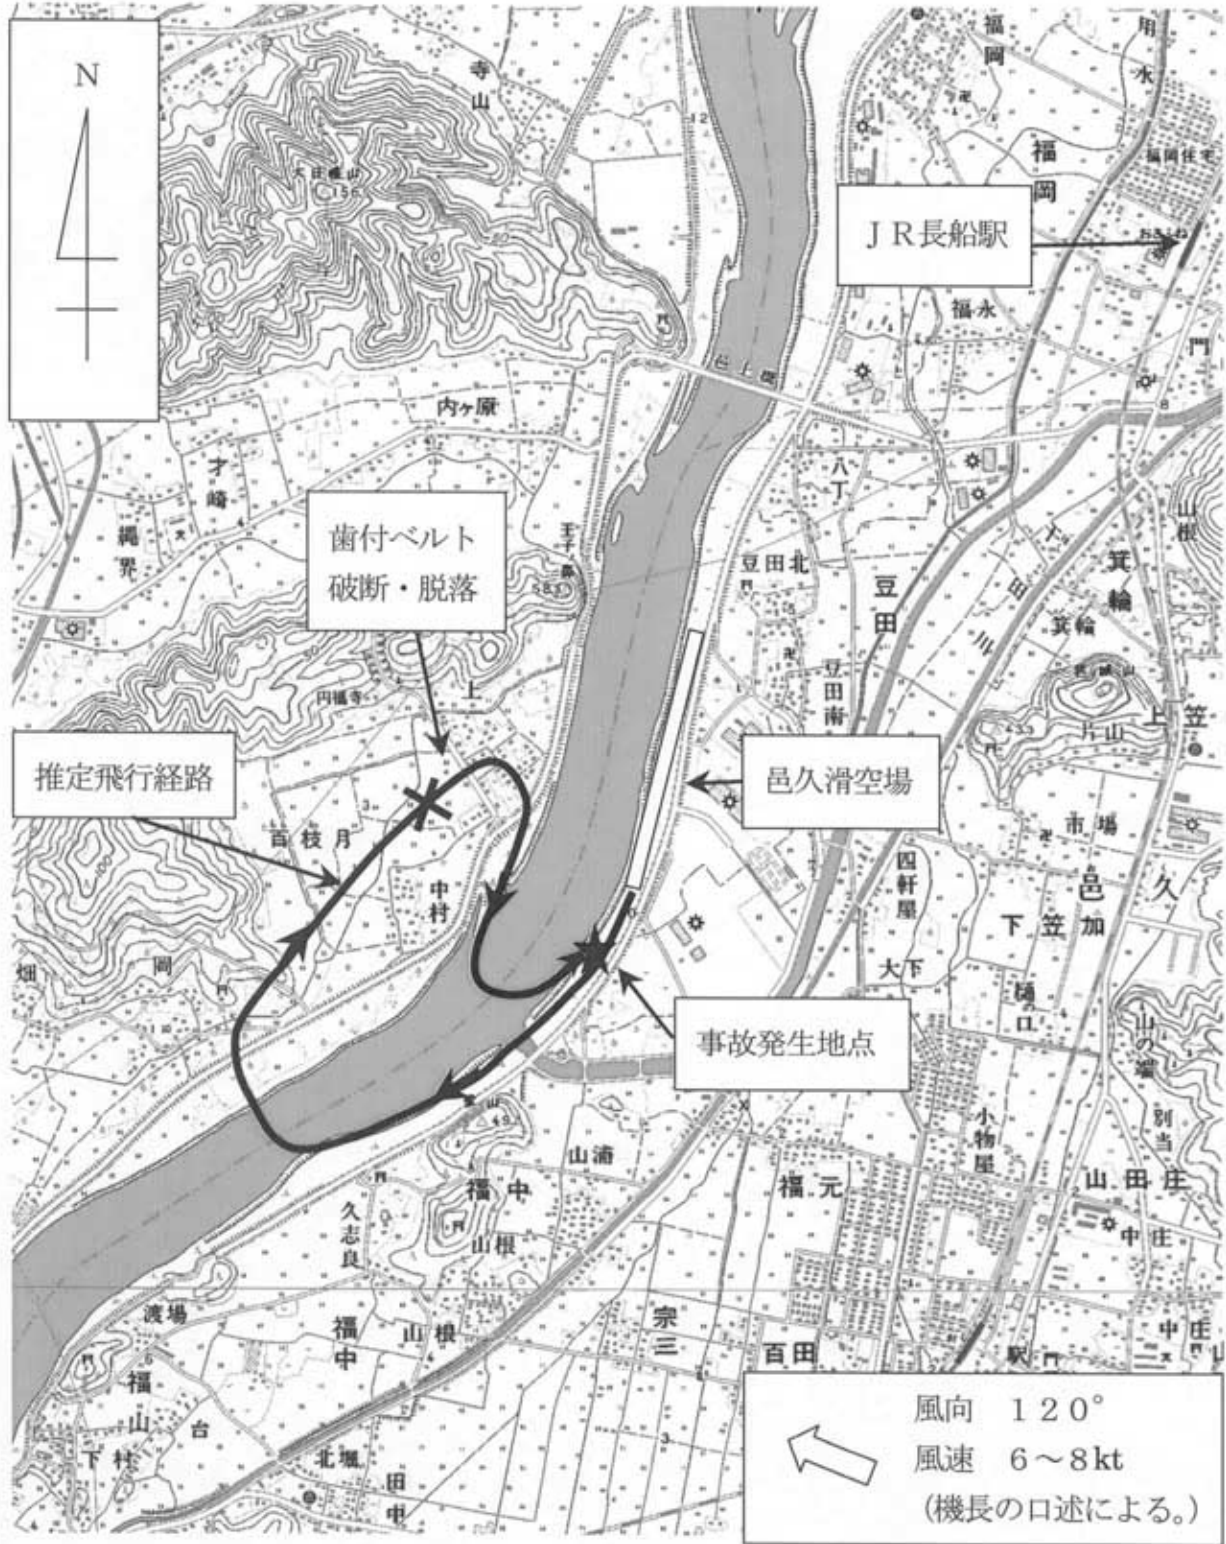
付図 1 推定飛行経路図

事故発生地点は、邑久滑空場の滑走路の南端から南南西約200mの河川敷で、事故発生時刻は、10時22分ごろであった。

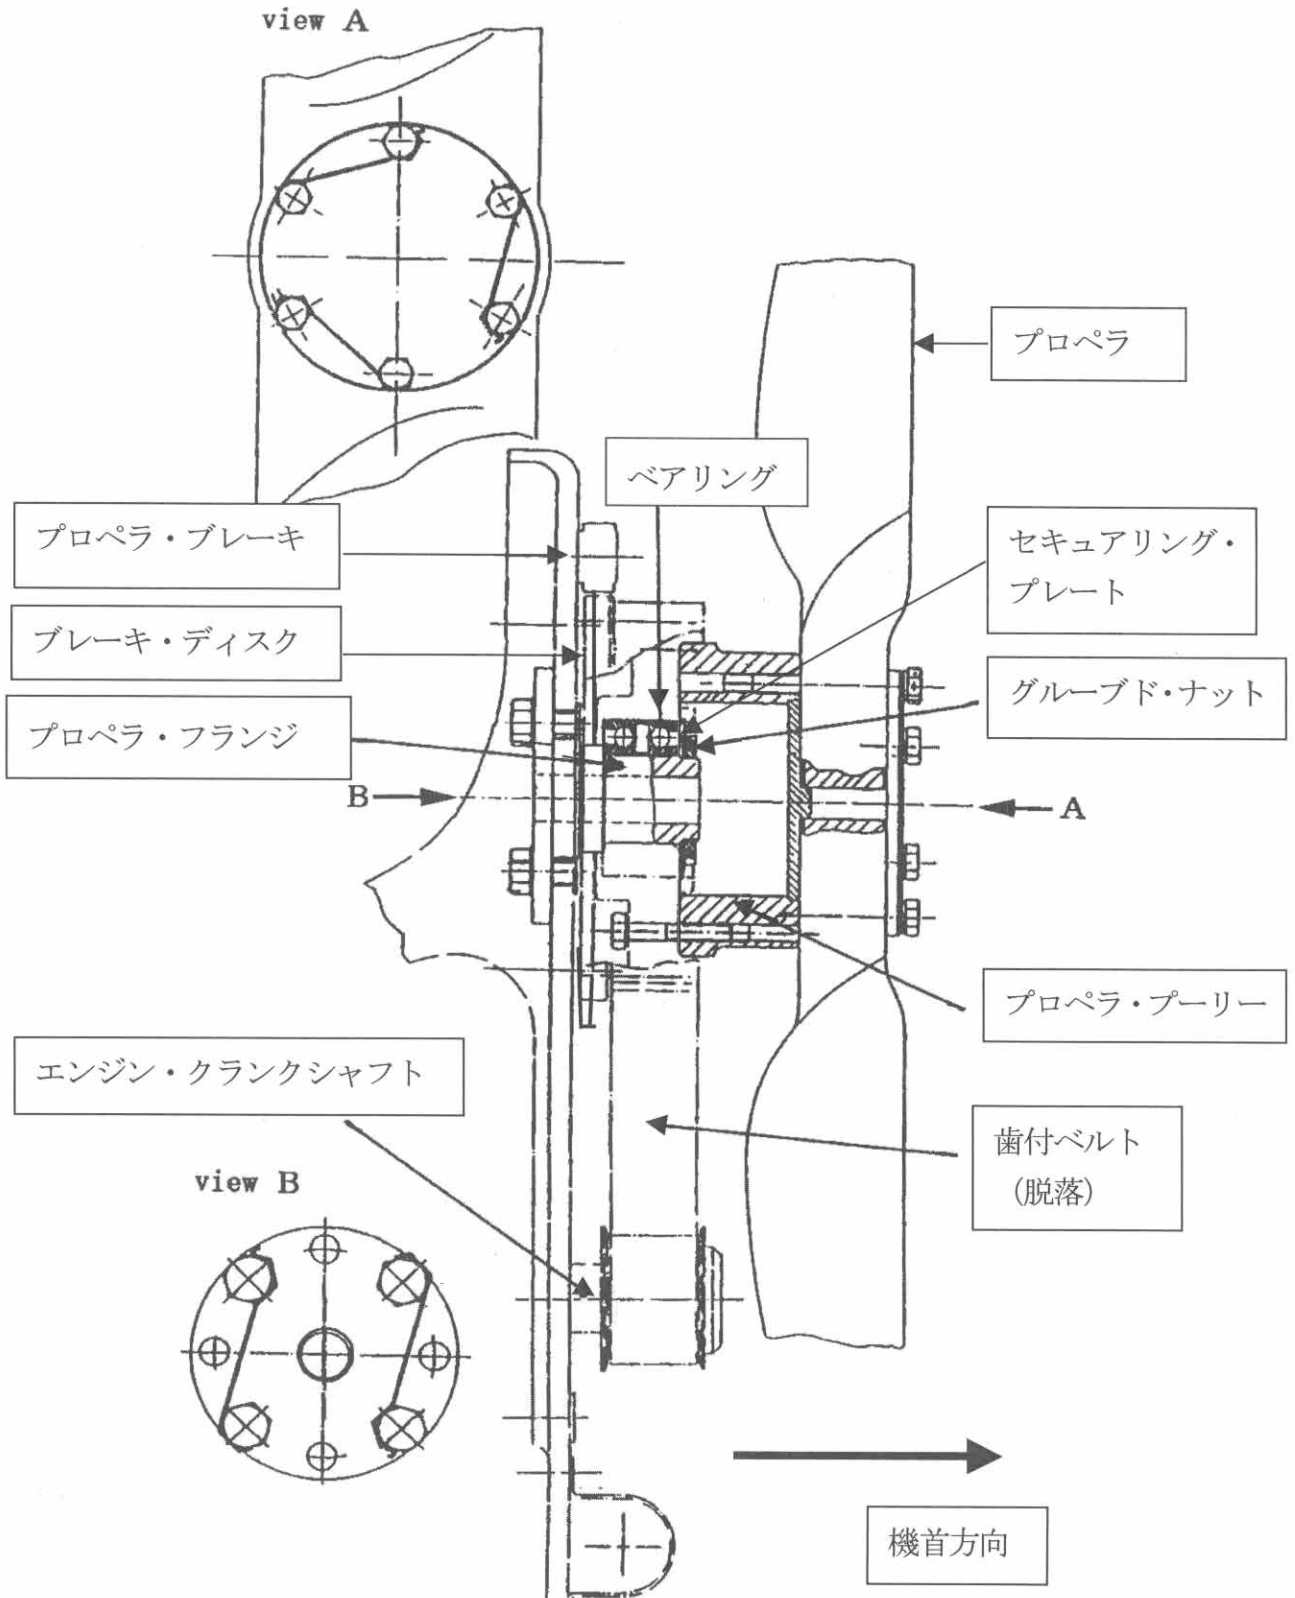
付図3 プロペラ取付図

同機のプロペラ・プーリーをプロペラ・フランジに組み込む場合、ベアリングの内輪とプロペラ・フランジの「はめあい」面には隙間があり、ベアリング内輪が回転しないように、プロペラ・フランジに常温硬化型接着剤のLOCTITE222を塗布してプロペラ・プーリーをはめ込んで接着している。

そして、プロペラ・フランジ先端にグループド・ナットを締め付けることによりプロペラ・プーリーを固定している。(付図3参照)

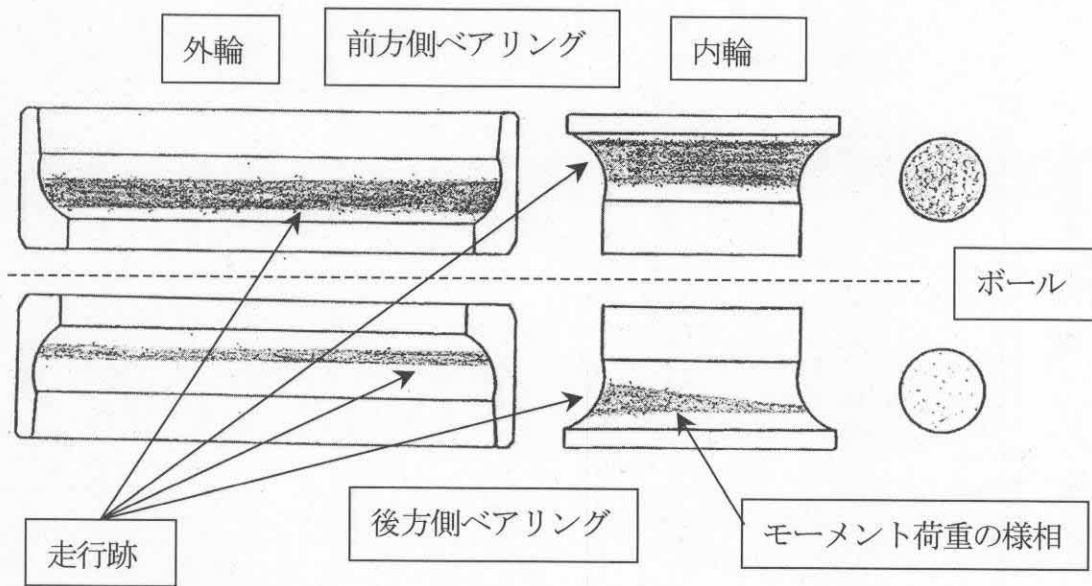
付図4 ベアリングの軌道面走行跡

内輪及び外輪の軌道面走行跡は、異常に幅が広く、特に内輪の走行跡は、溝肩付近まで広がっていた。これは、クリープが生じたことにより前方側ベアリング内輪前面と接するセキュアリング・プレートが摩耗し、ベアリングの内部隙間が増加したことによるものと推定された。

走行跡及びボール表面には、細かな異物による圧痕及び擦り傷が全面にあり、光沢が無く、面荒れが生じていた。これは、ゴム・シールの変形、シール・リップの欠損、そして異物の混入という経過によって生じたものと推定された。

軌道面は、外輪が約0.003mm楕円傾向を示していた。

外輪走行跡は、幅は正常と見られ、溝底付近で生成されていた。

内輪走行跡は、モーメント荷重を受けた様相があった。

走行跡及びボール表面の細かな異物による圧痕及び擦り傷は、前方ベアリングより軽度であった。

軌道面は、外輪が約0.0082mm楕円形（卵形）に変形していた。

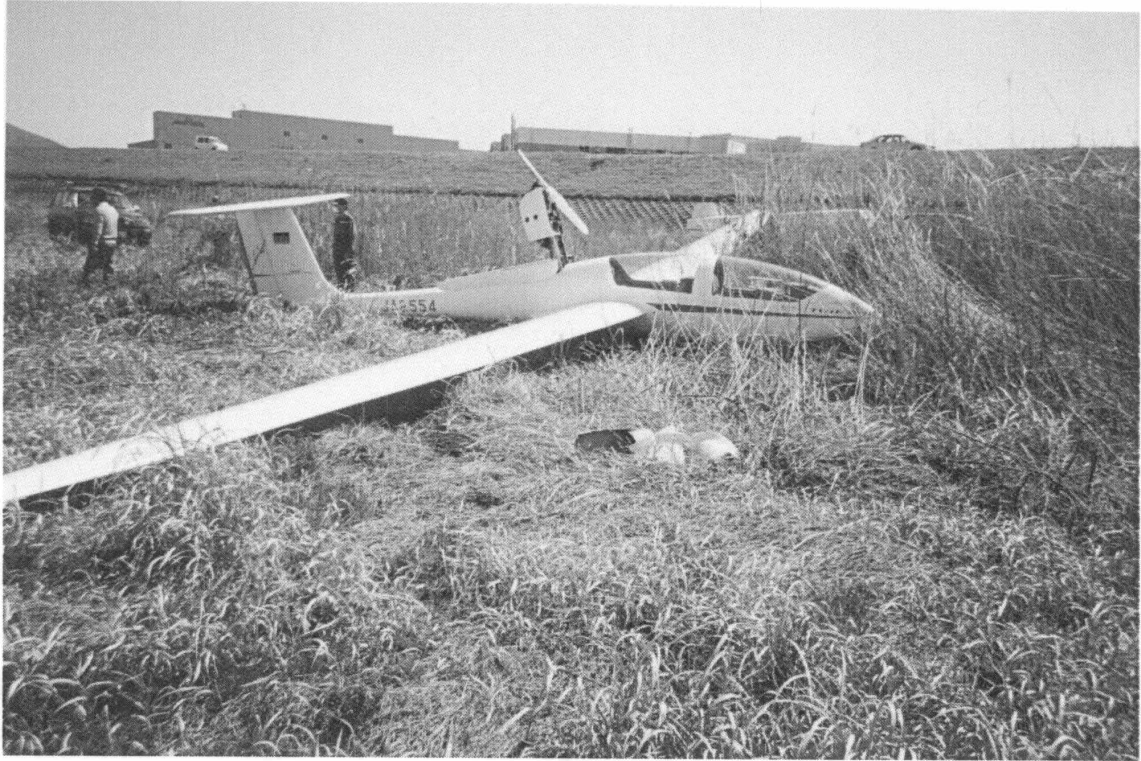
写真 1 事故現場

事故現場は、吉井川の河川敷で、葦の群落が散在するほぼ平坦な草地であった。同機は、機首を磁方位約200°の方向に向けて停止していた。

機体の近傍には、磁方位約060°/240°の方向で長さ約6mの主輪タイヤによるものと認められる痕跡があった。同タイヤ痕の西側約4.3mに、磁方位約045°/225°で幅約15cm、長さ約1.2mの尾輪タイヤによるものと認められる痕跡があった。

磁方位約060°の主輪タイヤ痕の東側（同機の接地した付近の進入方向右側）には、枯れた葦の群落があり、右主翼との衝突によってなぎ倒されていた。

タイヤ痕及び葦の状況から、同機は、磁方位約060°の方向で接地し、その直後、右主翼を葦の群落に取られ、右回りに水平に回転して停止したものと推定された。

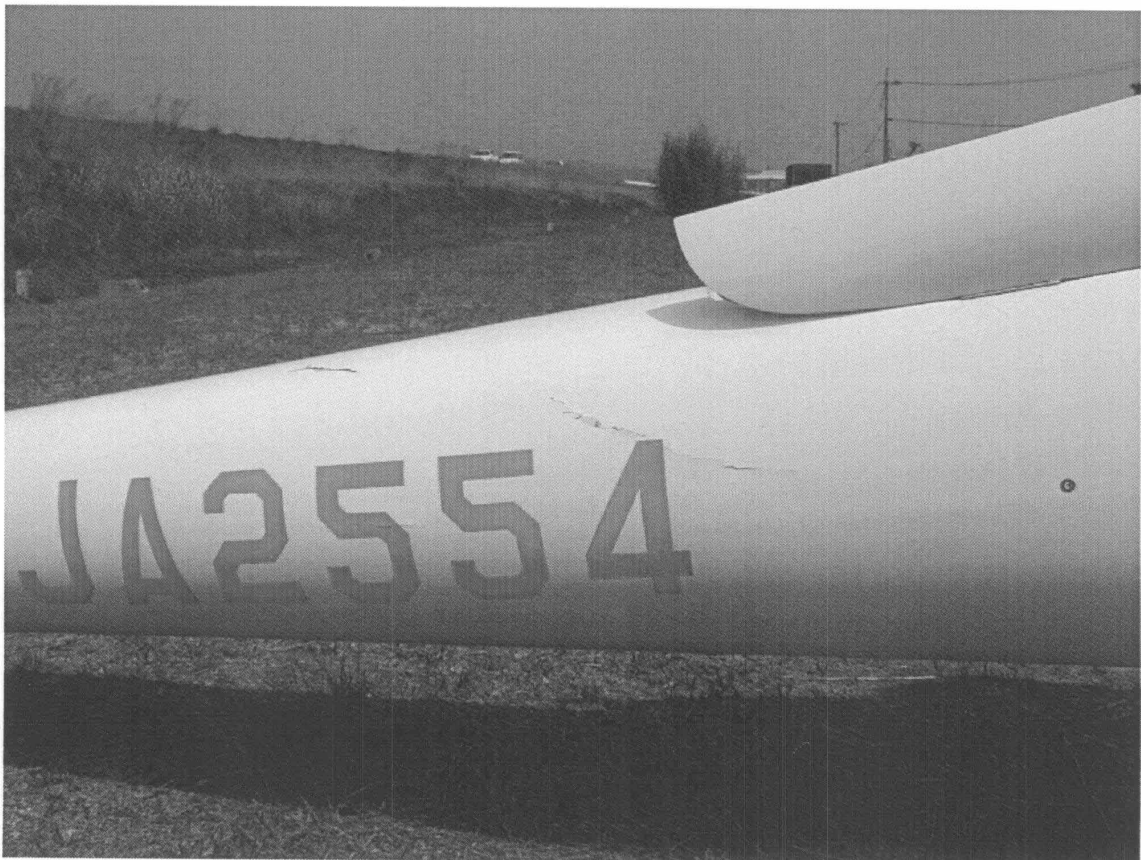
写真 2 胴体の損傷

右側後部側面外板に3ヶ所（長さ約27、約15及び約10cm）のき裂があった。（写真2参照）

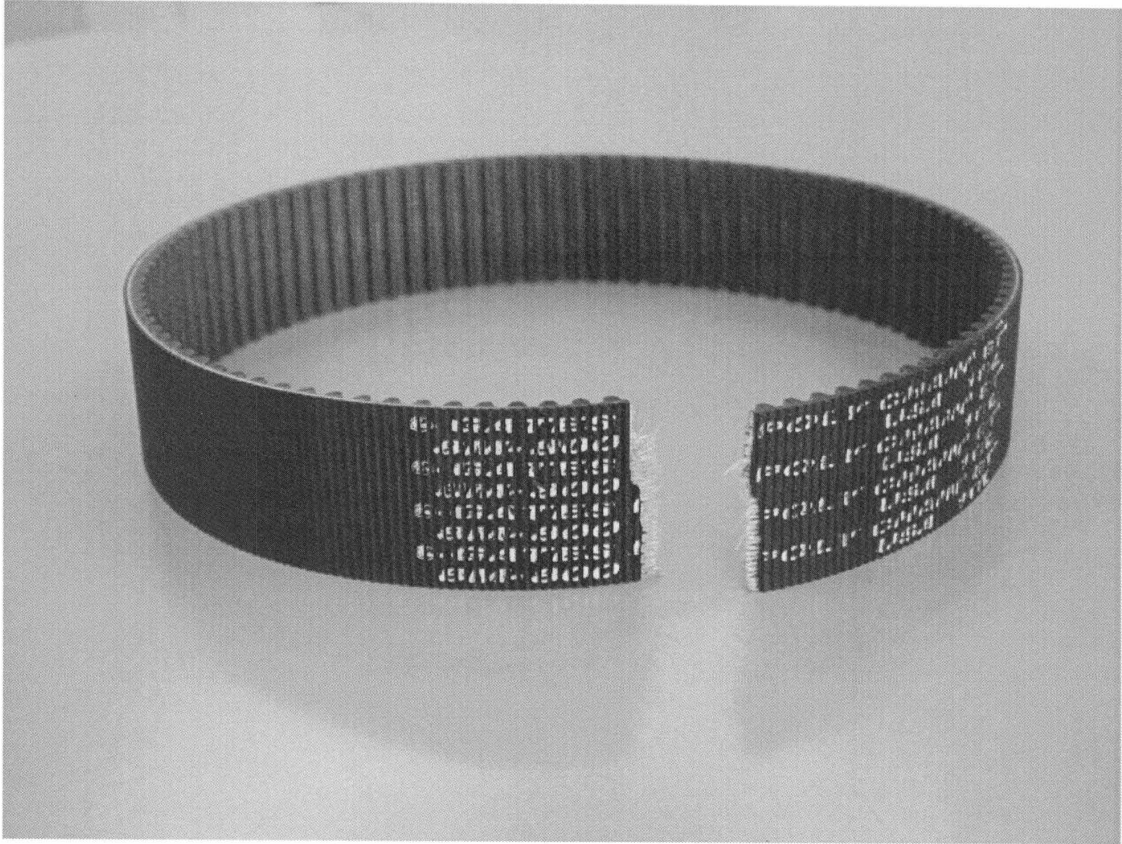
写真3 破断した歯付ベルト

a エンジン・クランク・シャフトのプーリーとプロペラ・プーリーを結んでプロペラに動力を伝達する歯付ベルト（トゥース・ベルト）が破断・脱落していた。

同ベルトは、アラミド繊維の心線を特殊ウレタンで接着しているが、ベルトの一方の端で心線とウレタンが切れ、そのき裂がベルト内側の歯に沿ってラジアル方向に一直線に進み、心線は引っ張られて切れてたものと推定された。

b ベルト内側には中心付近の全周にわたり、歯の谷側に直径約2mmの圧迫痕があった。同様に、ベルトの端から約8mmのところからベルト全周に

わたり、歯の山側に直径約 1 mmの弱い圧迫痕があった。

これら圧迫痕は、いずれもベルトの表面に止まり、内部までは達しておらず、直径 1 ~ 2 mm程度の非常に小さな異物をかみ込んだことによるものと推定された。

- c 上述の圧迫痕以外、ベルト内側には、プロペラ・プーリーのフランジを乗り越えたような痕跡は無かった。また、ベルトの両端は良好な形を保っていた。(写真 3 参照)

歯付ベルトは、2.8.2に記述した破断の様相から、過大な荷重（張力）により、破断したものと推定される。

ベルト内側全周に、直径1～2mm程度の異物をかみ込んだことによってできたものと推定される痕跡があったが、痕跡が歯付ベルトの表面付近に止まっていたことから、このことが、ベルトの破断に関与した可能性は低いものと考えられる。

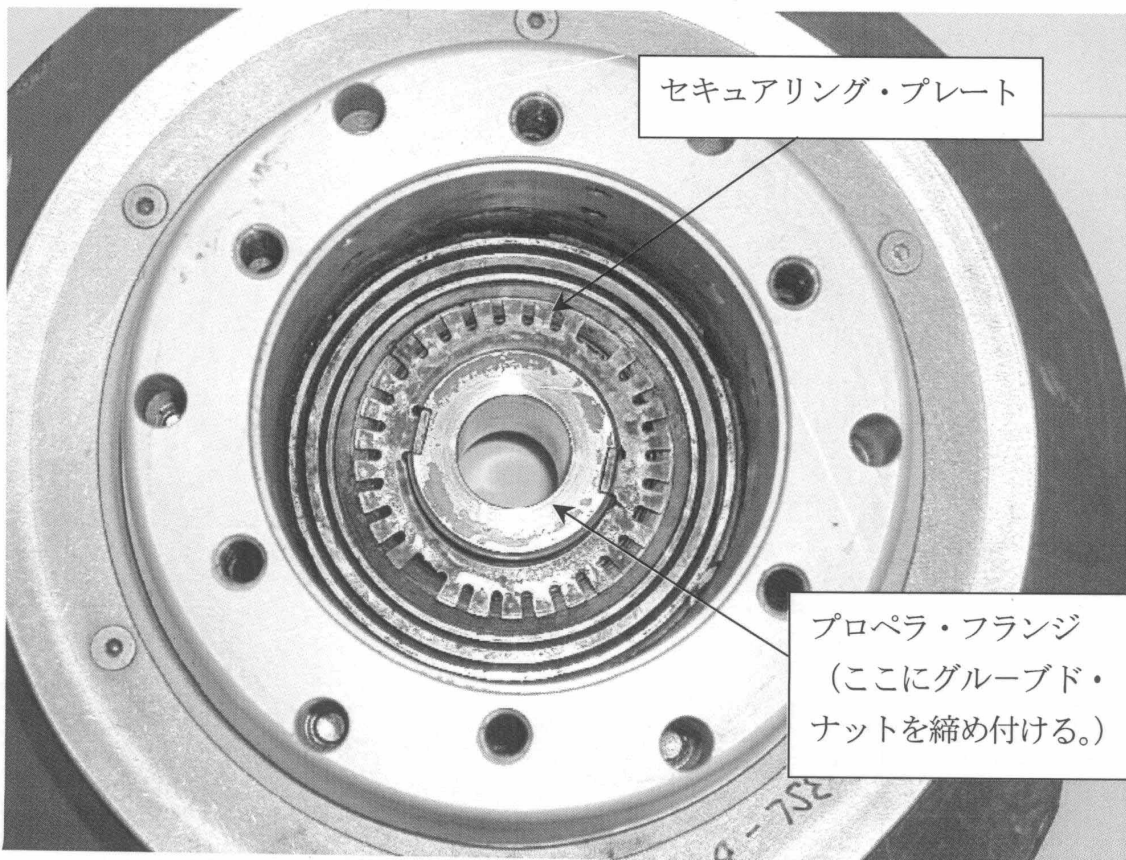
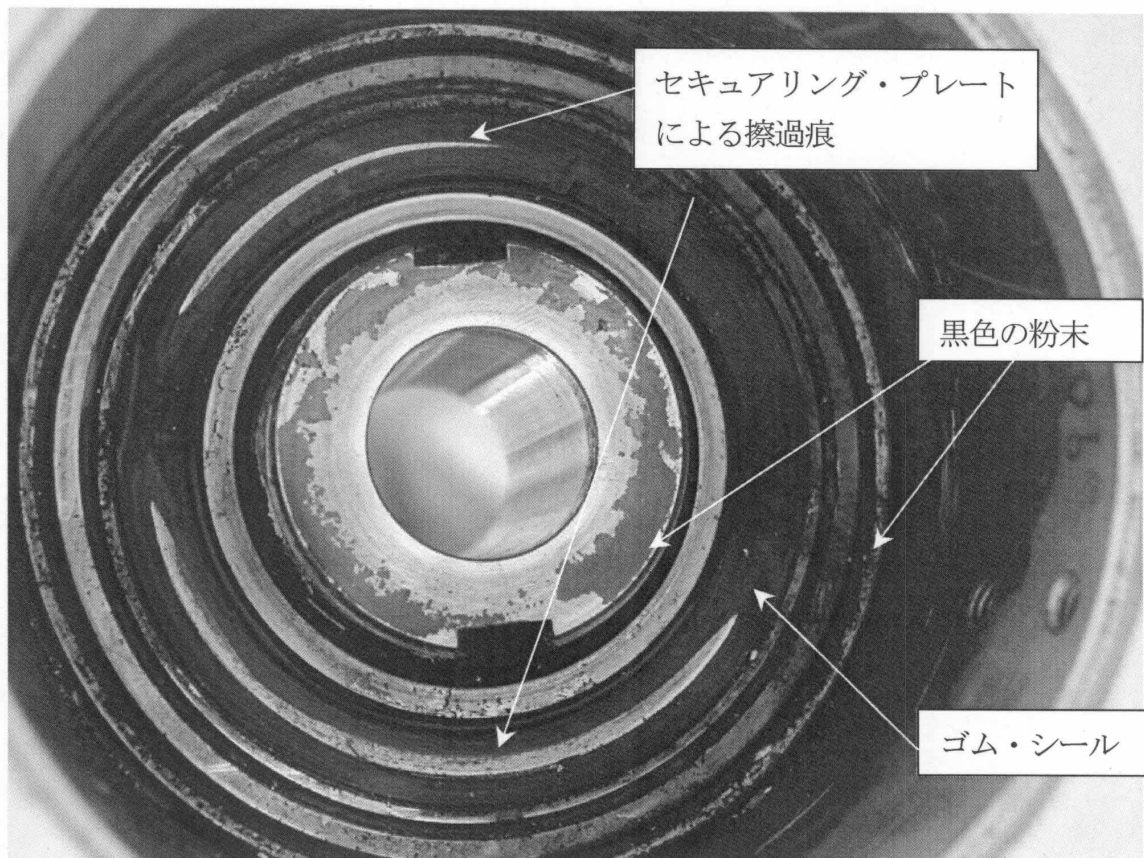
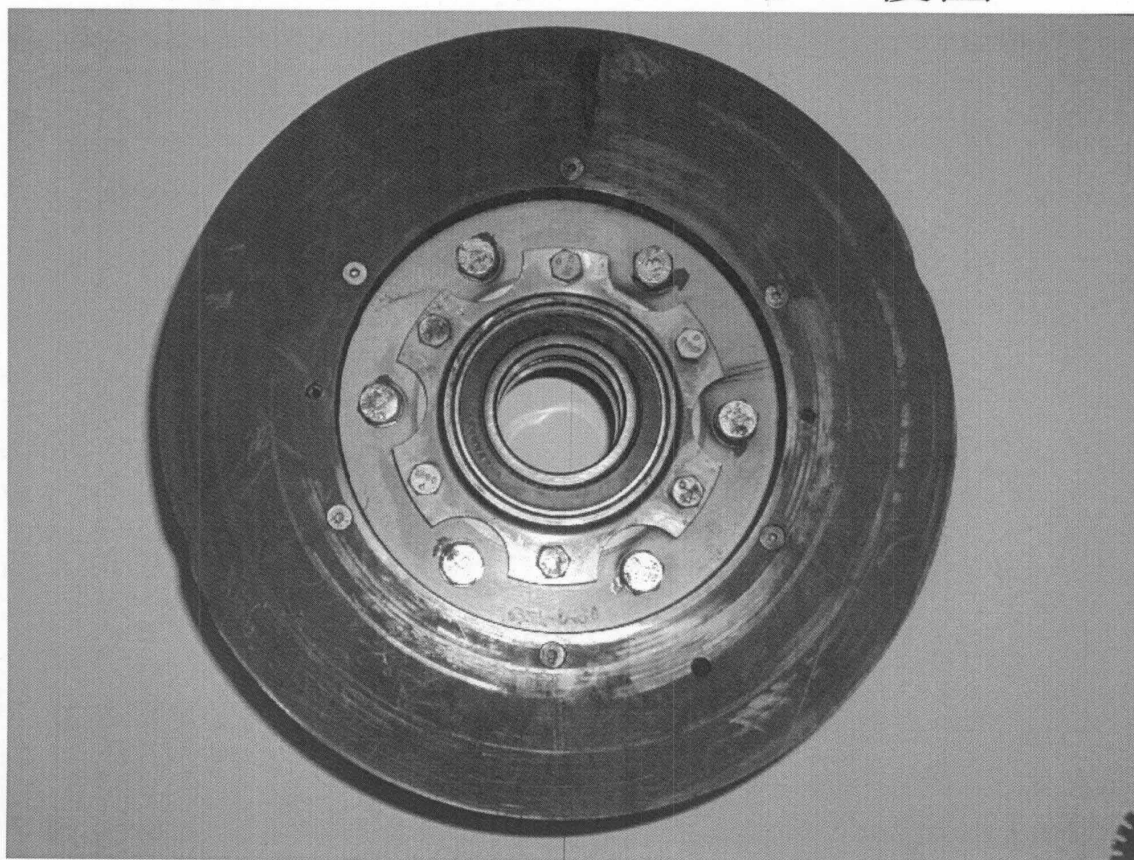
- a プロペラが取り付けられるプロペラ・プーリーは、プロペラ・フランジ(プロペラ・プーリーが取り付けられる軸)に取り付けられていた時、引っ掛かり等が無く回転したが、下方側が機体上方側に動く遊びがあった。
- b プロペラ・プーリーをプロペラ・フランジから外して点検したところ、プロペラ・プーリーに組み込まれている前後 2 個のベアリング(軸受)には、回転抵抗に差があり、また、前方側のベアリングには遊びが認められた。
- c プーリーの前面及び後面には、黒色の粉末が付着しており、粉末の一部はプーリー及びプロペラ・フランジの表面に塗料のように強く付着していた。これらの粉末は、プロペラ・プーリーの関連部品(ベアリングの内輪、ベアリングのゴム・シール及びセキュアリング・プレート)及びプロペラ・フランジが摩耗したことにより生じたものと推定された。(写真 4-1、4-2 及び 5 参照)

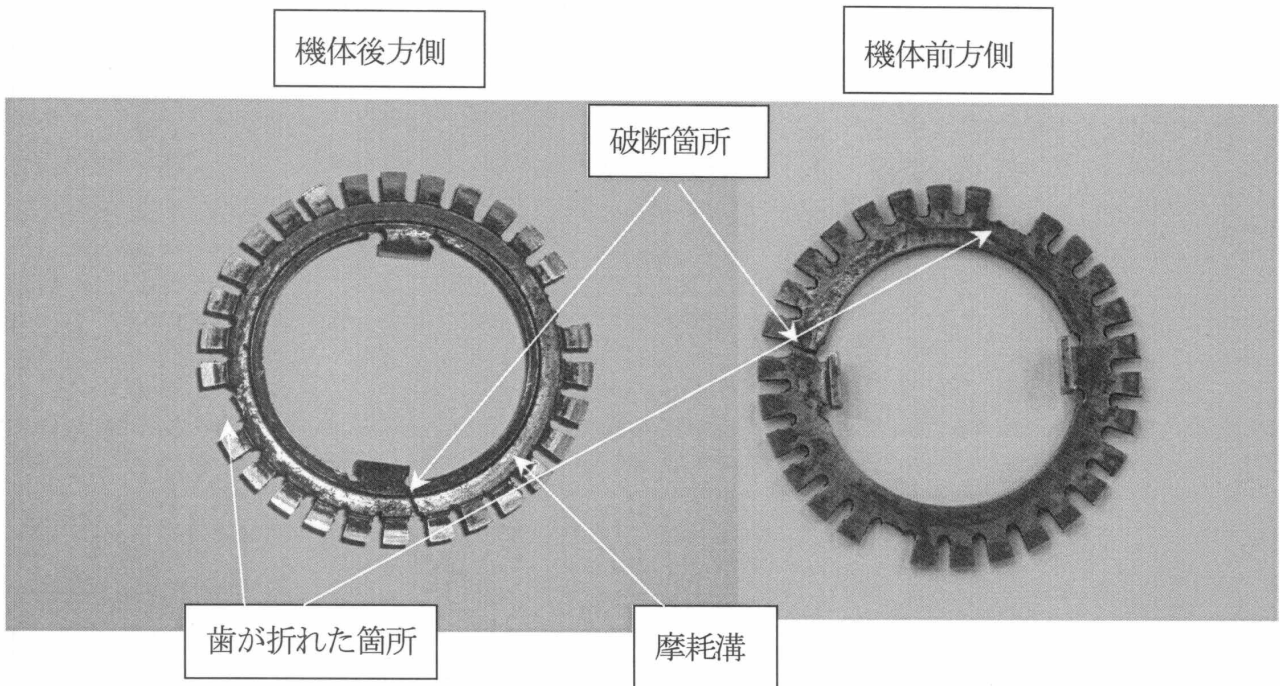
写真6 セキュアリング・プレート

プロペラ・プーリーをプロペラ・フランジに固定するグルーブド・ナットの緩みを防止するためのセキュアリング・プレートは、一カ所が破断しており、また、同プレートの外周に付けられている歯のうち、曲げ起こされていた 2 個の歯の 1 個が折損していた。

前方側ベアリングの内輪側面と接するセキュアリング・プレートの表面には、円環状の溝が生じていた。(写真 6 参照)

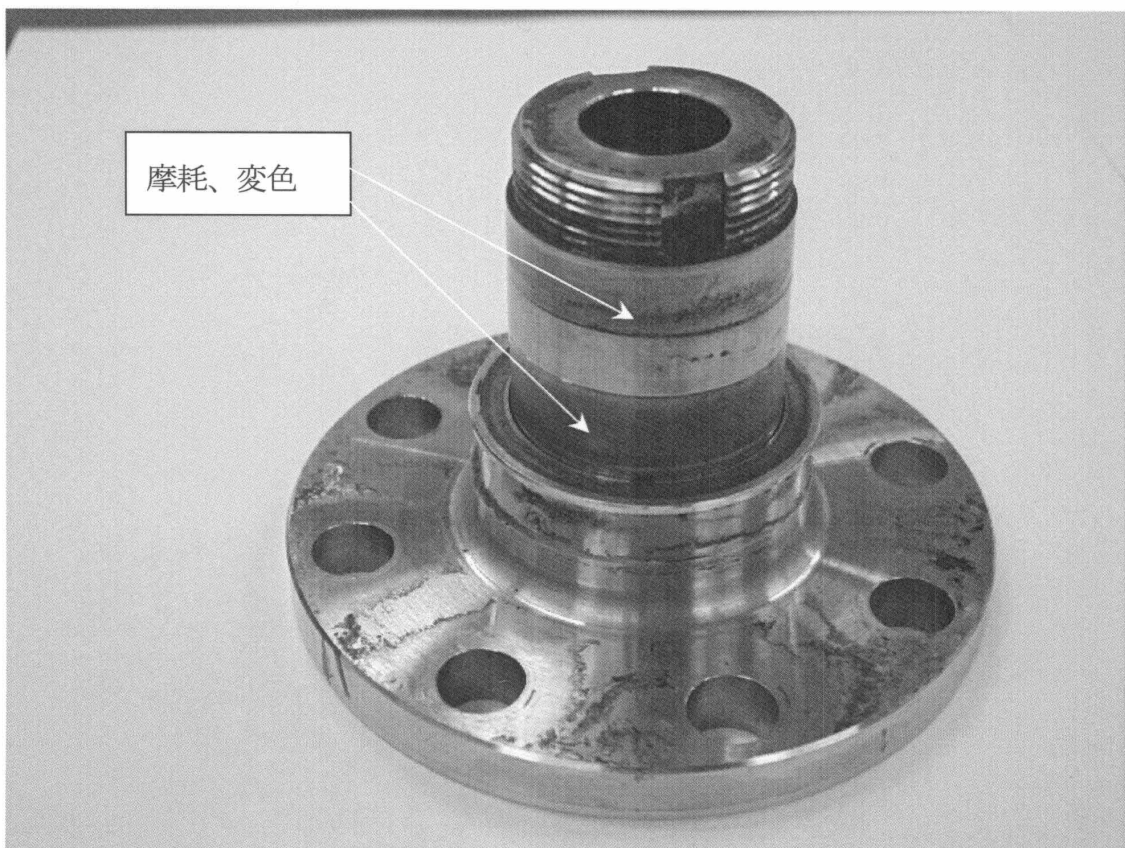
写真7 プロペラ・フランジ

プロペラ・フランジには、プロペラ・プーリーの前後のベアリング内輪内径面と接触する位置に摩耗が認められ、摩耗した面は黒褐色に変色していた。

なお、前後の摩耗は、同フランジ軸周上の最も摩耗している位置がやや異なっていた。(写真 7 参照)

プロペラ・フランジの摩耗は、プロペラ・プーリー・ベアリング内輪内径面と接する面に発生しており、ベアリングの内輪との摩擦によってできたものと認められ、「クリープ」(ベアリングと軸の「はめあい」面間で相対的にずれる現象)が起きていたものと認められた。

プロペラ・フランジの磨耗は、軸周上で最も磨耗している位置が、機体後方から見て、機体前方側は約4時、機体後方側は約3時であり、機体前方側の磨耗がプロペラ回転方向側に約30°進んだ位置に生じていた。
