航空事故調査報告書

所 属：アビア航空株式会社所属
型 式：ロビンソン式 R 2 2 B e t a 型（回転翼航空機）
登録記号：J A 7 8 6 6
発生場所：北海道河東郡士幌町
発生日時：平成 1 3 年 1 0 月 1 0 日 1 3 時 3 0 分ごろ

平成 1 4 年 3 月 1 9 日

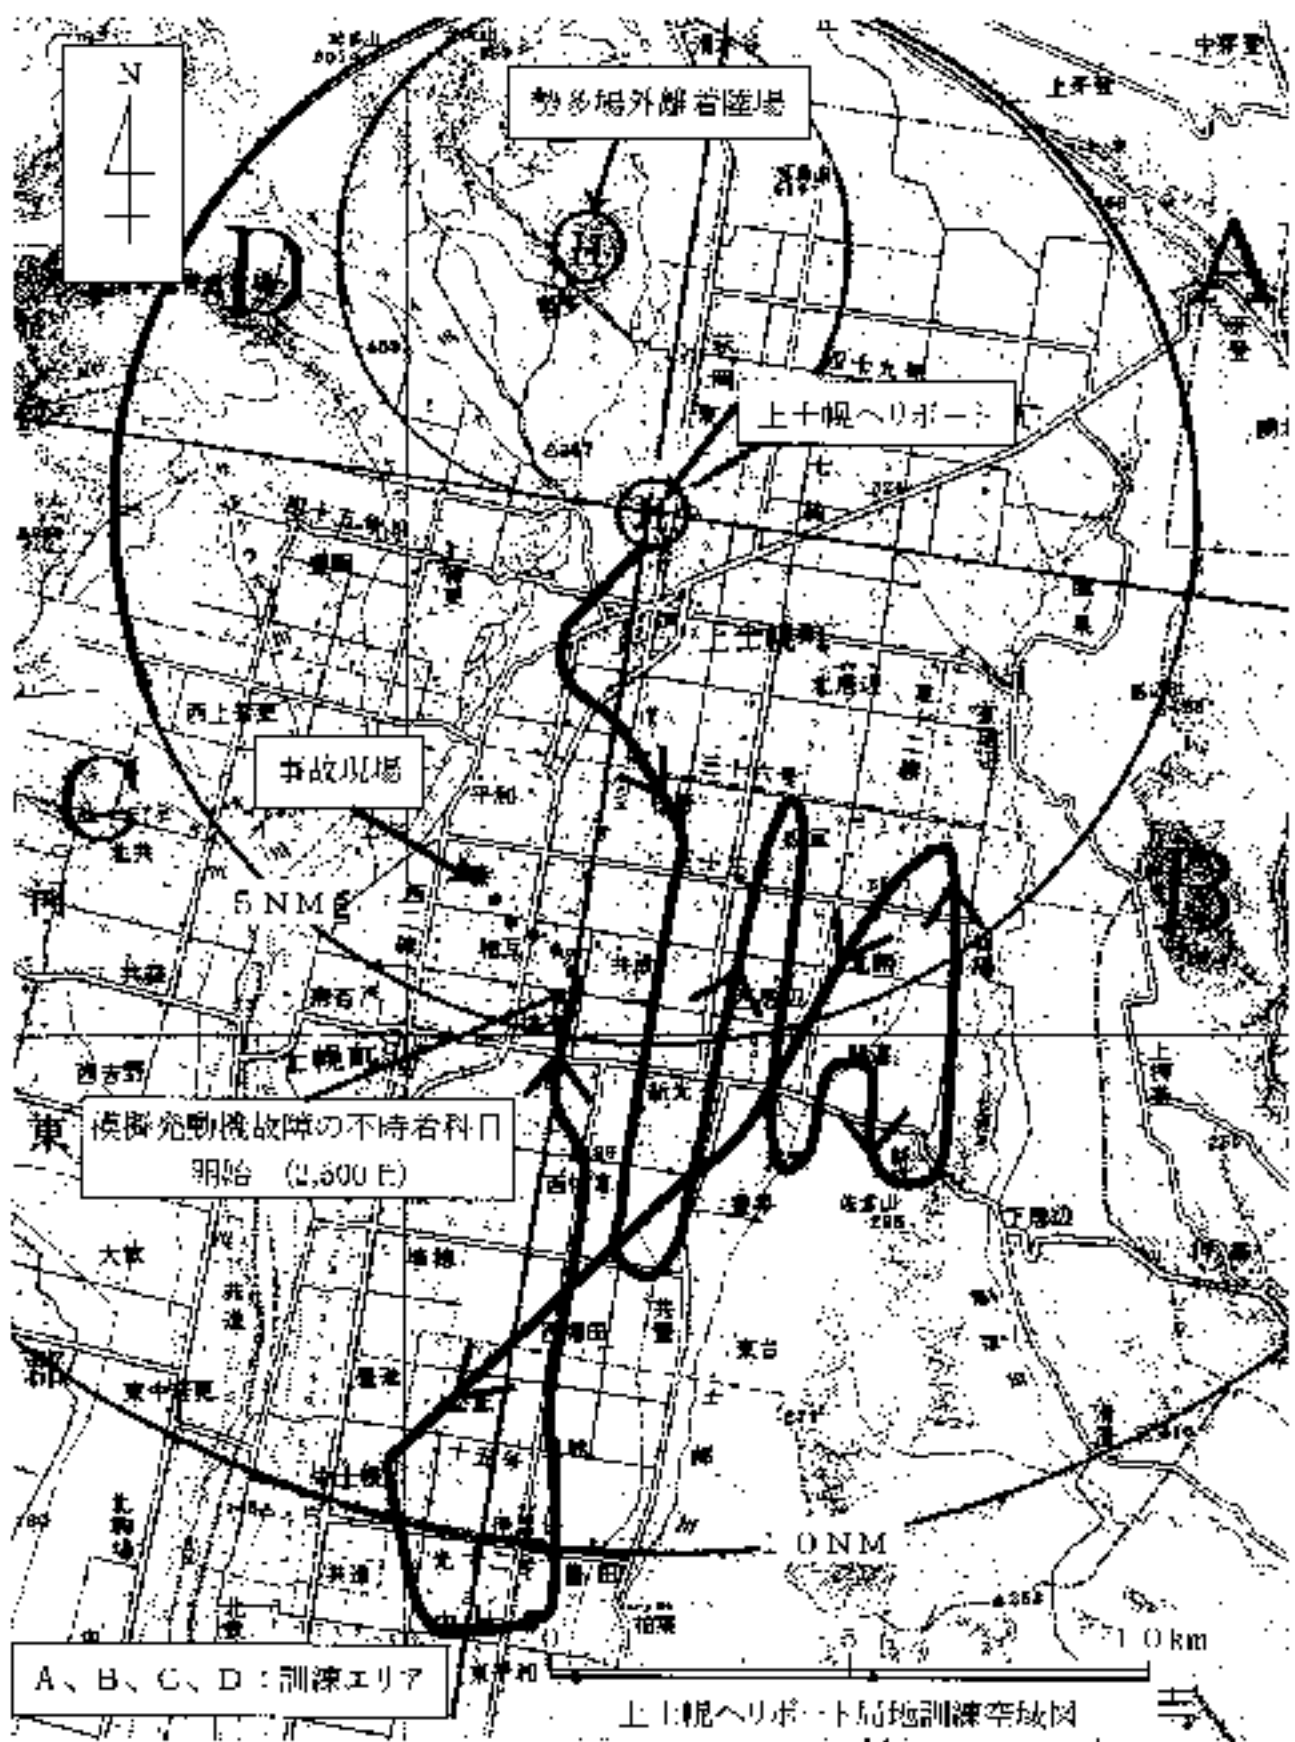
付図1 推定飛行経路図

離陸後、同ヘリポート南東の空域で「空中操作、緊急操作、基本計器飛行」の科目終了後、「離着陸」科目のため上土幌ヘリポートの南約8 kmから勢多場外離着陸場に向けて移動中、模擬の「発動機故障の不時着」科目を開始するための試験官の「エンジン・フェイリャー」の指示があった。

高度2,500 ft (対地高度1,500 ft) で、ガバナー・スイッチをオフにし、コレクティブ・コントロールを下げ、サイクリック・コントロールを操作して速度を75 ktから65 ktにし、スロットルをやや絞り、左旋回後ほぼストレートのオートローテーションを開始した。

当該科目を終了するため、対地高度500 ftで試験官から「リカバリー」の指示があり、機長はガバナー・スイッチをオンにし、スロットルをオープンしたが、エンジン回転数が変化しなかった。

再度ガバナー・スイッチのオフとオンを行い、スロットルを操作したが反応がないのでエンジン回転数を確認し、「エンジン停止」を試験官に伝えた。

機長は、エンジンを再始動せず、不時着するのが適切と判断して、機長の操縦で、速度65 ktで降下を継続し、40 ftから50 ftでフレアーを開始し、接地直前に水平にしてコレクティブ・コントロールを引き上げ、小麦畑に接地した。

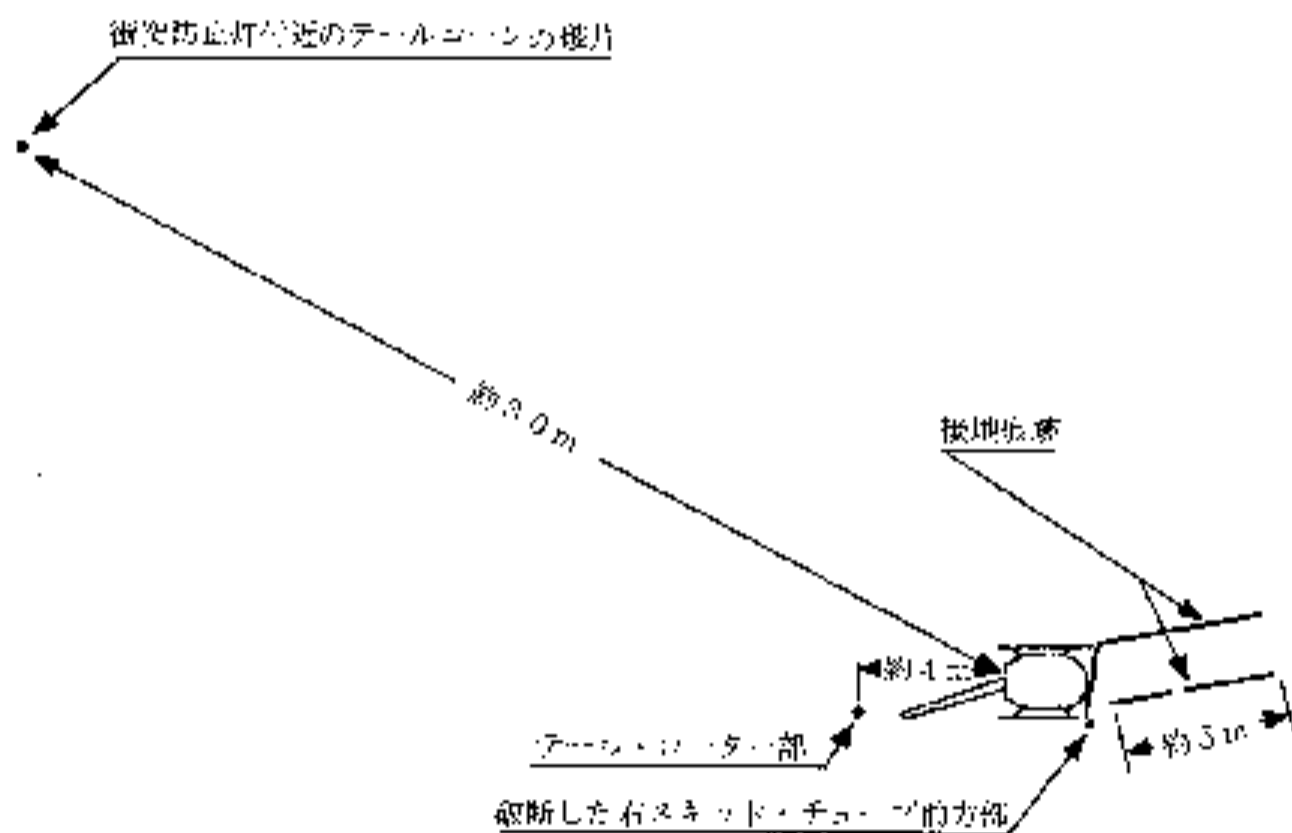
付図 2 現場見取図

事故現場は、上土幌ヘリポートの南南西約7kmの小麦畑で、約5cmの芽が出ている平坦地であった。

接地地点には、スキッドにより地上を滑走したことにより生じたと推定される東西方向約5mの接地痕があり、機体は、接地痕の終端付近において機首を進入方向とはほぼ反対方向の東に向け停止していた。

機体には、テールコーン左側中央に、メイン・ローター・ブレードによると推定される打痕があった。

テールコーンは、胴体取付部で胴体中心線に対し約20度右に変形し、後方の衝突防止灯付近及びテール・ローター前方の2箇所破断していた。

分離した衝突防止灯付近のテールコーンの破片が機体左約30度後方約30mに落下し、テール・ローター部が機体後方約4mに落下していた。

破断した右スキッド・チューブの前方部が、停止した機体の機首方向に対して右斜め前方に埋まっていた。

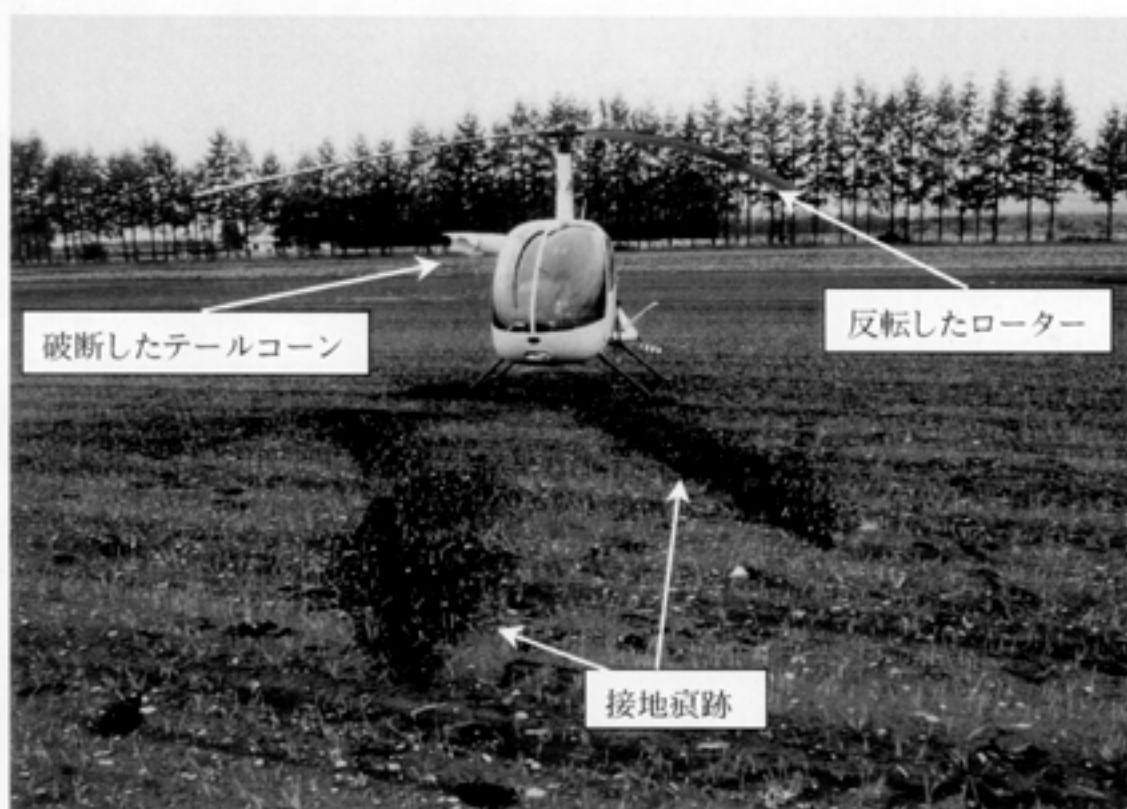
写真1 事故機（正面）

- (1) メイン・ローター部 ローター・ブレードが2枚共変形。
スワッシュ・プレート・フォークが破断。
- (2) テール・ローター部 ローター・ブレードが2枚共変形。
ギアボックスのブレード側フランジが破損。
- (3) テール・コーン 胴体取付部及び中央左側が変形。
衝突防止灯付近及びテール・ローター前方で破断。

(4) スキッド

右スキッド・チューブが右前ストラット
取付部で破断。

同機は、接地後地上を滑走し、右スキッドが地面に引っかかって前傾姿勢となった際、機体が回転するとともに、メイン・ローター・ブレードがテール・コーンと接触し、機体を損傷し、右スキッド・チューブを破断したものと推定される。
- 3.3 エンジンが停止したことについては、機長、試験官、及び整備士の口述及び事故後のエンジン調査の結果、エンジンに異常はなかったと推定されること、オートローテーション実施の際、スロットルを絞ったこと、キャブレター・ヒートを使用しなかったこと、及び当日の気象は、気温が低く湿度が高くキャブレター・アイスが発生し易い条件であったと推定されることから、キャブレター・アイスが発生したことによるものと推定される。
- 3.4 エンジン停止に気が付いた後、同機が降下を継続したのは、機長及び試験官の口述から、パワー・リカバリーができずに高度が低下したため、機長が、エンジンを再始動するより不時着するのが適切と判断したことによるものと推定される。
