# 航空事故調査報告書

所 属 個人  
型 式 パイパー式 P A - 2 8 R - 1 8 0 型  
登録記号 J A 3 3 8 1  
発生日時 平成 1 3 年 7 月 2 0 日 1 0 時 5 2 分 ごろ  
発生場所 岐阜飛行場

平成 1 4 年 7 月 8 日

航空・鉄道事故調査委員会（航空部会）議決

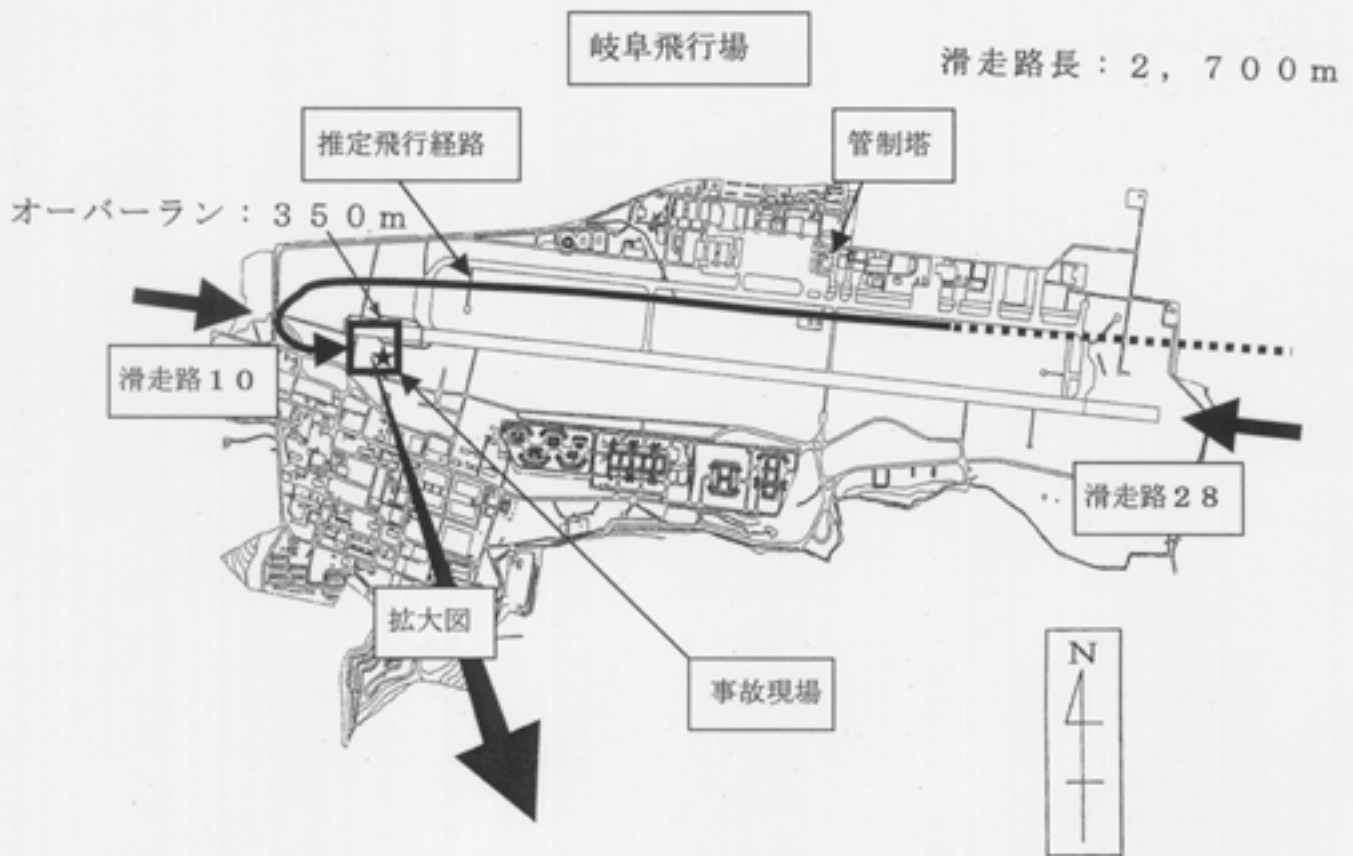
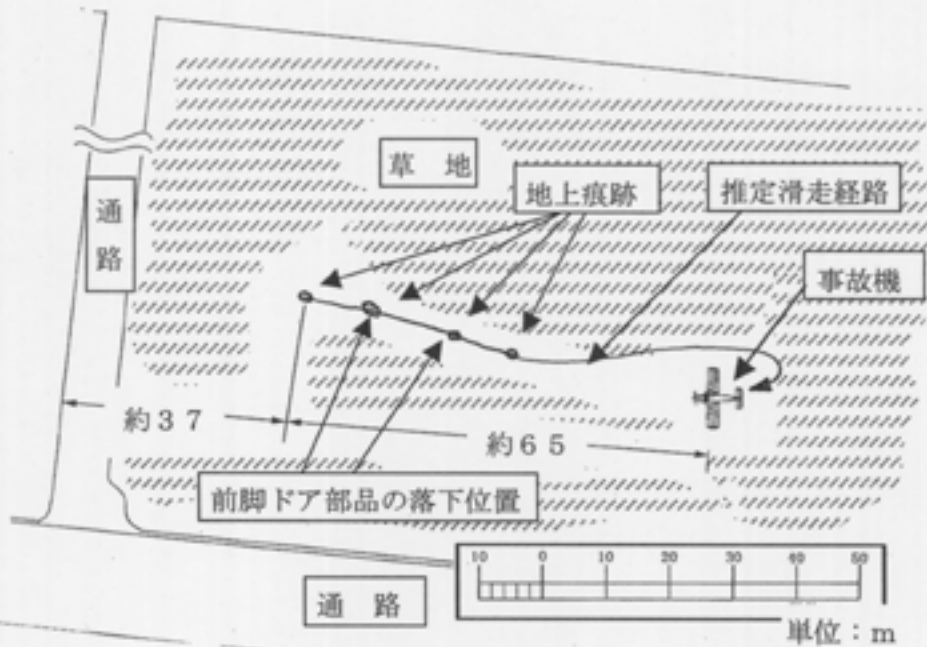
付図 2 事故現場見取り図

同草地には、機体の停止位置の西約 6 5 m の地点に同機が脚上げの状態での接地した痕跡が認められ、その後、何回かバウンドしながら、オーバーランとほぼ平行に東に向かって進み、停止位置付近で右に約 1 8 0 ° 回転した痕跡が認められた。

最初の接地痕跡から約 1 0 m 及び約 2 3 m 東側の痕跡付近に、前脚ドアの一部が落下していた。

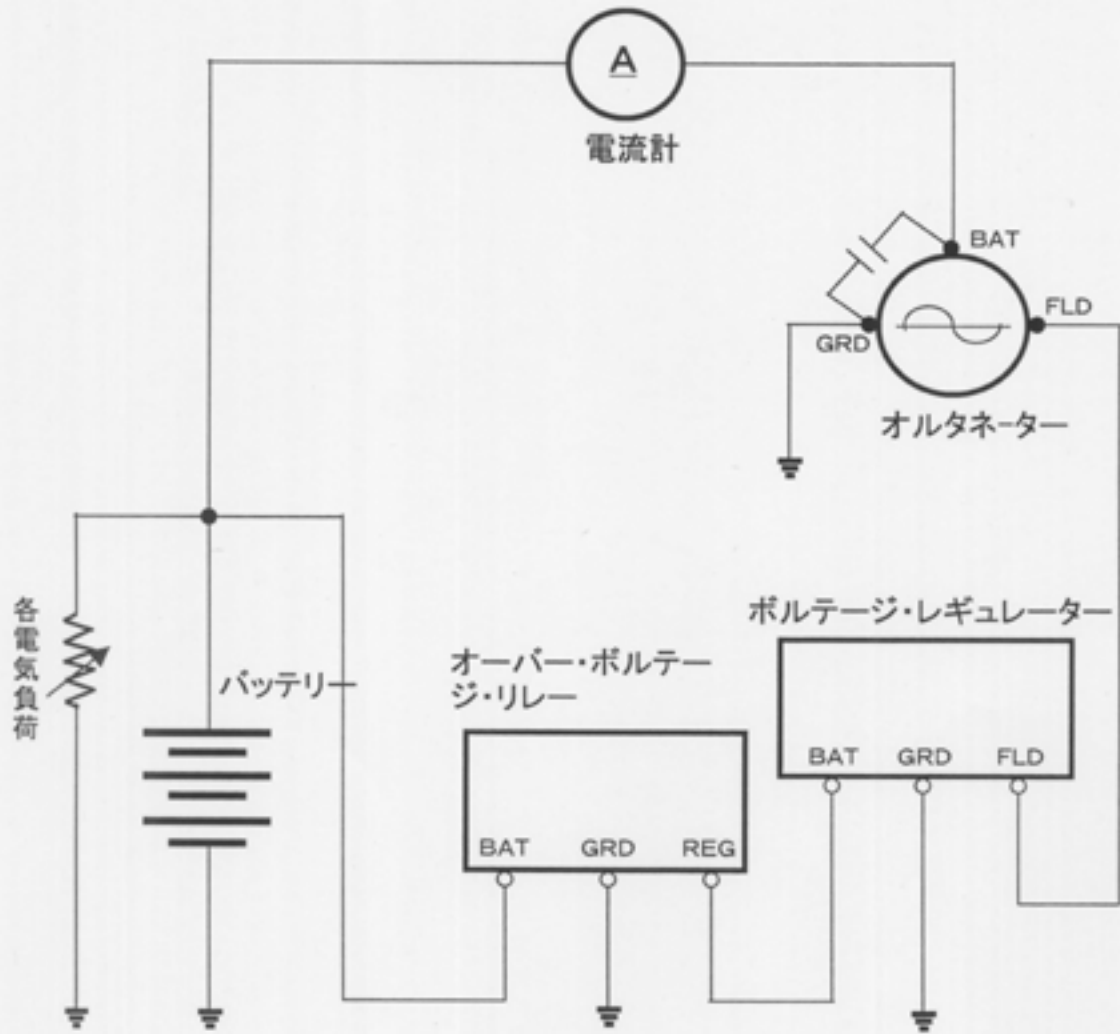
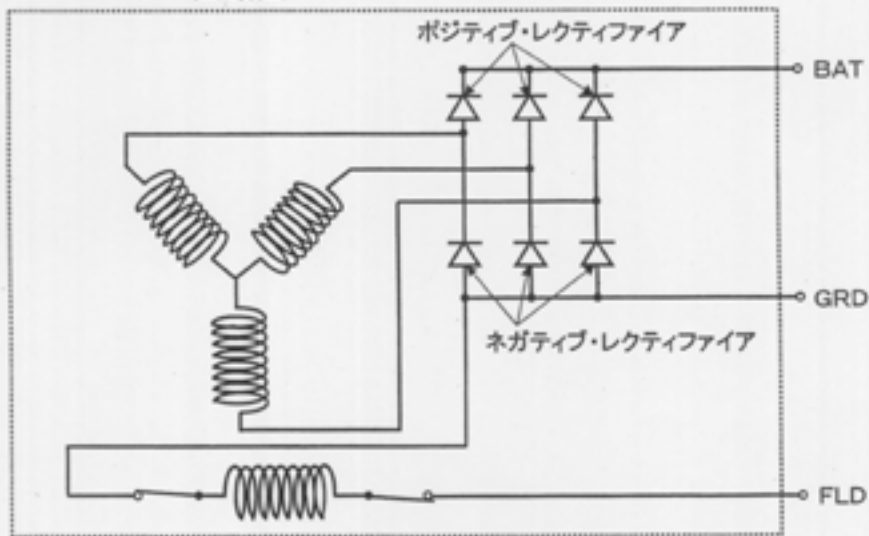
付図 4 電源系統略図及びオルタネーター配線図

同機は、出発する時点では電氣的な不具合は表に現れるものではなかったが、飛行中、何らかの理由で、それまで機能していた2個のポジティブ側のレクティファイアーのうち1個の回路がオープンするとともに、ボルテージ・レギュレーターの入力トランジスタに過大な負荷がかかり、回路がオープンして、ボルテージ・レギュレーターも機能を失い、フィールド電流の供給が絶たれてオルタネーターが発電機

能を失ったものと推定される。レクティファイアーの1個がオープンしたことについては、過電圧が関与したことが考えられる。

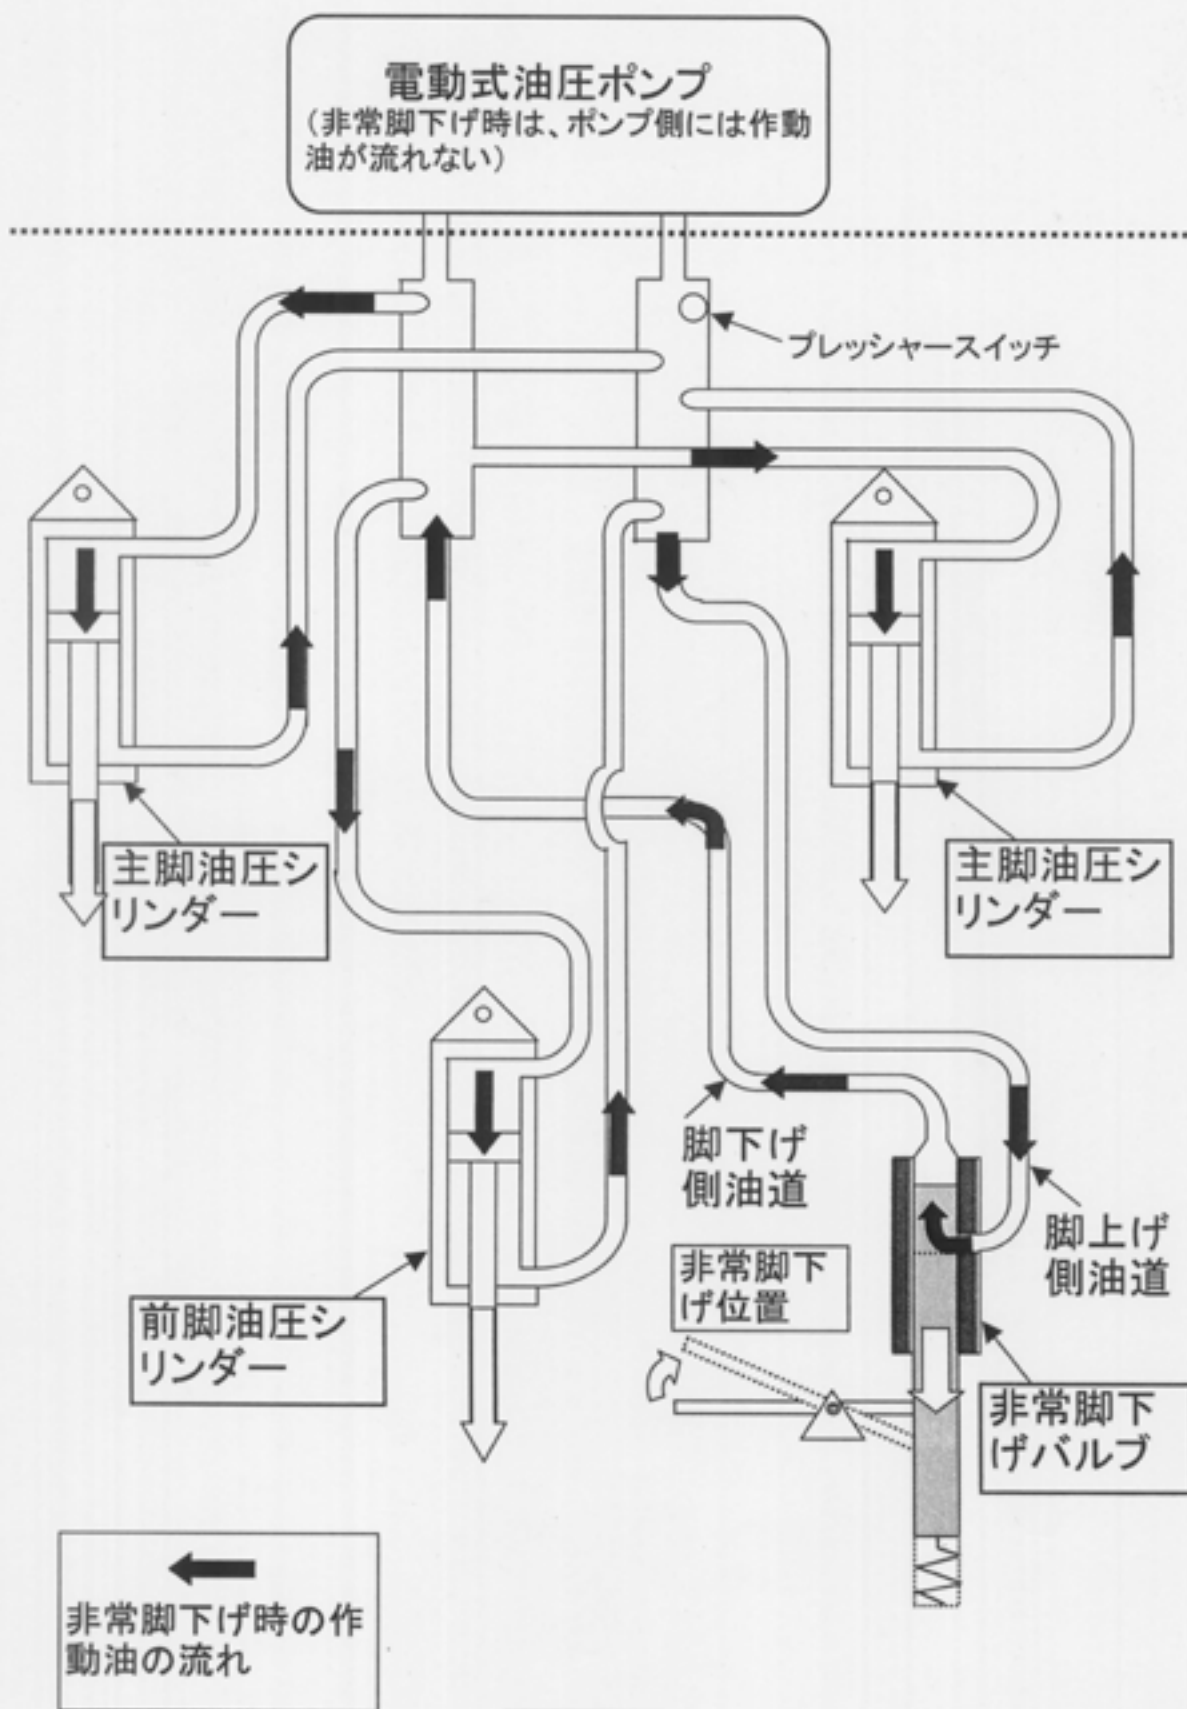
付図 5 油圧系統図

左操縦席と右操縦席の座席の間にある非常下脚レバーを押し下げることにより、非常下脚バルブ内の脚上げ側の油道と下脚側の油道がつながり、脚を上げ位置に保持していた作動油圧が解放されて、脚は自重により、脚上げ位置から下脚位置へ移動する。

非常脚下げバルブにはスプリングがついており、非常脚下げレバーから手を離すとバルブは元の位置に戻り、油道を遮断する。もし、脚がダウン・ロックする前に手を離すと、脚はその位置で停止することになる。このため、非常脚下げレバーは、脚がダウン・ロックするまで、押し下げた位置を保持する必要がある。

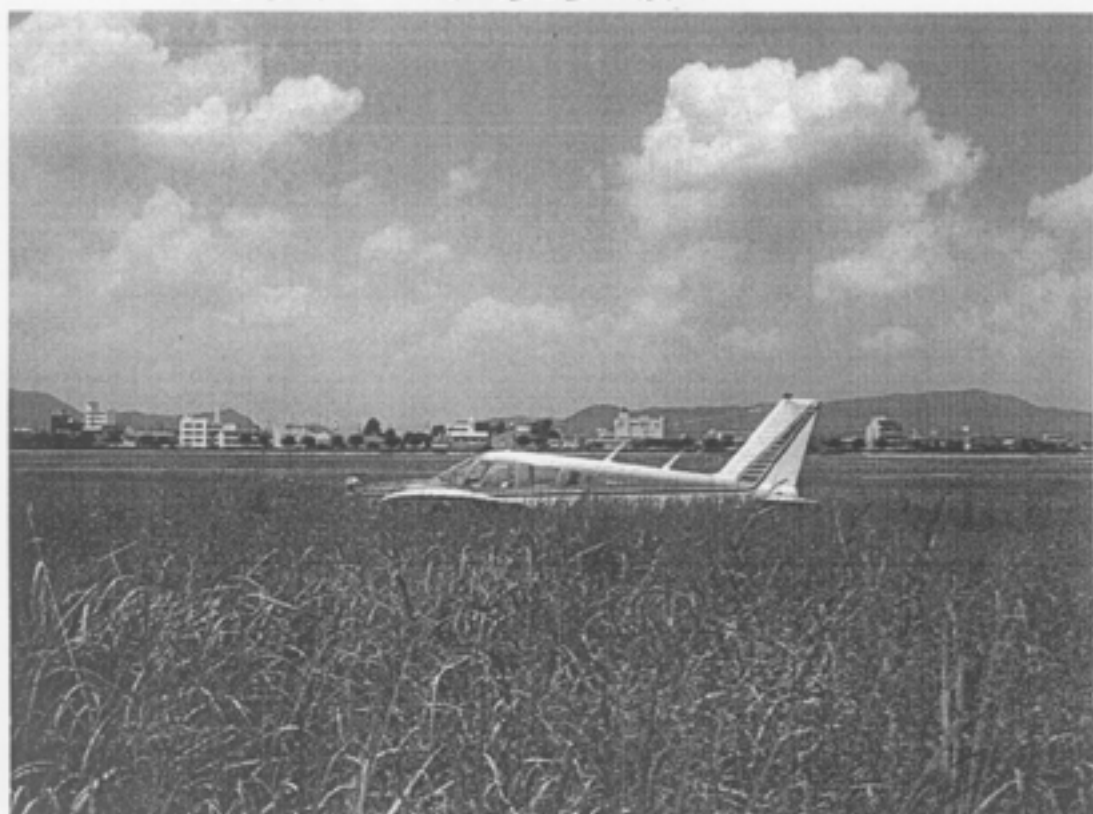
写真1 事故現場

事故現場は、岐阜飛行場の滑走路 1 0 側のオーバーランの終端から東約 1 5 0 m、オーバーラン側端から南約 1 2 0 m の草地であった。

機体は、機首を西に向け、脚上げの状態でかく座していた。

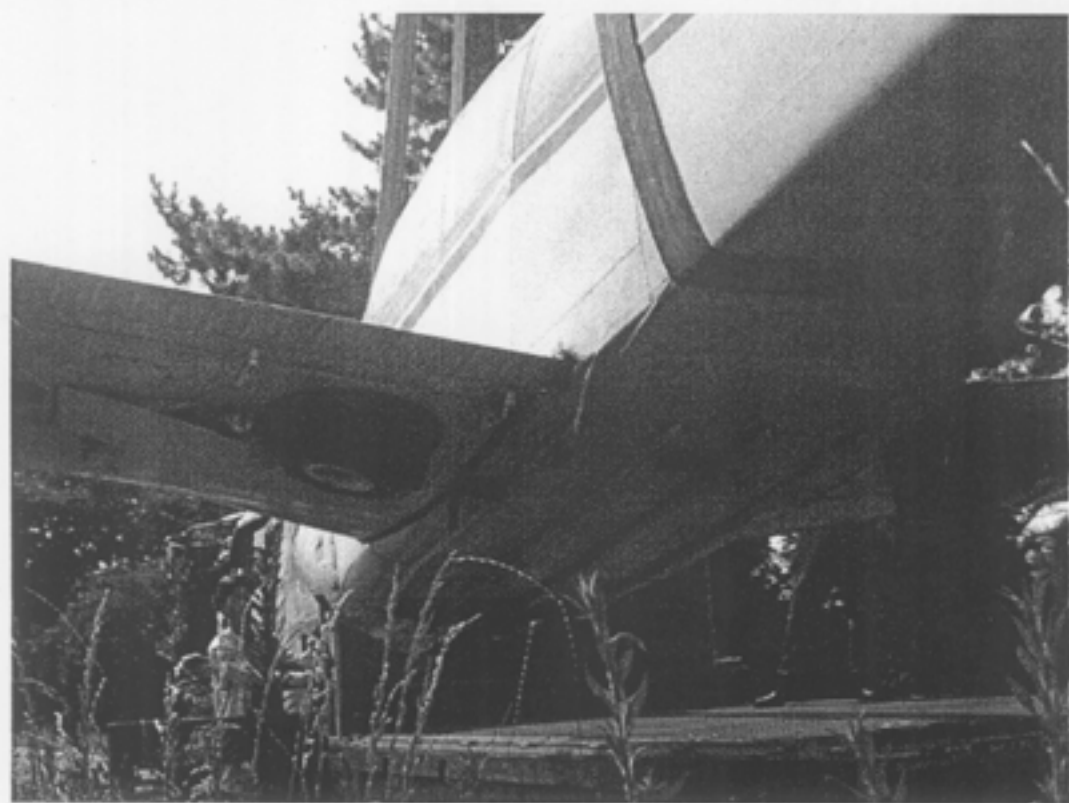
写真2 機体吊り上げ時の主脚の状態

その後、自衛隊が事故現場から機体を移動するため吊り上げたところ、左右主脚は、5～10°降りていた。機体が移動されて台車に乗せられた後、同乗者が機内を見ようとしていた時、非常脚下げレバーに同乗者の手が触れた。その時、左右主脚が下がり、ダウン・ロックした。前脚は下がらなかった。

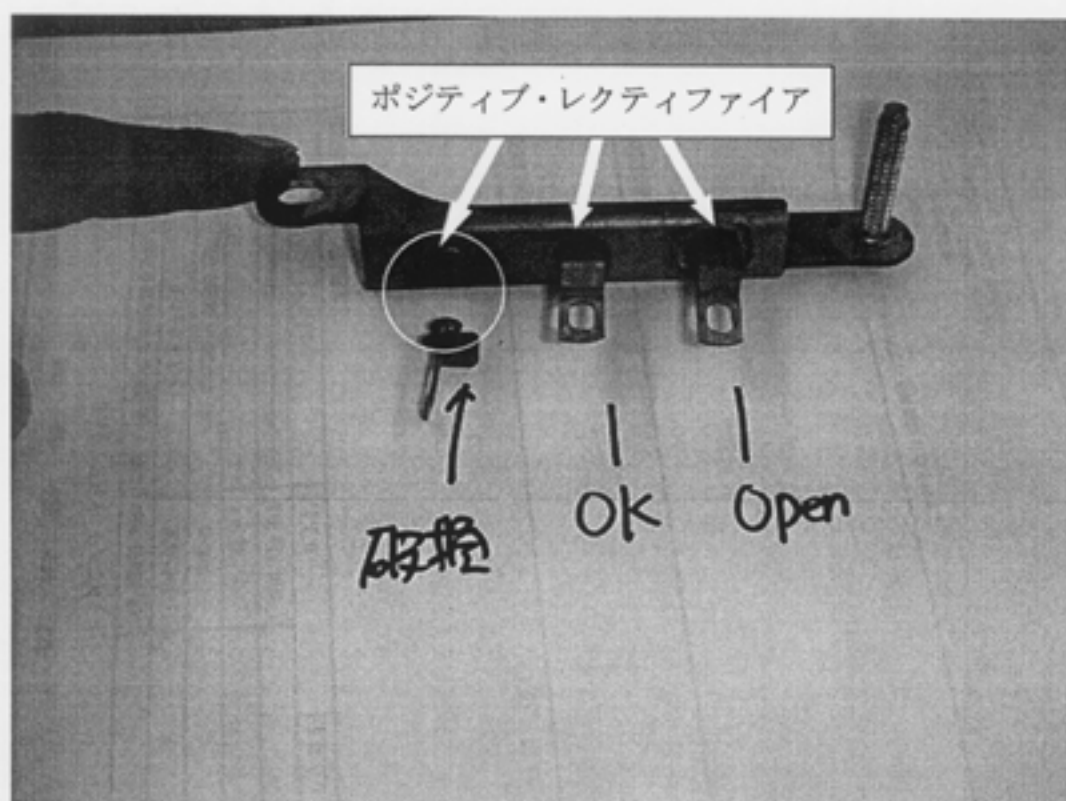
写真3 オルタネーター内のレクティファイアの損傷状況

分解調査の結果、スリップ・リング、ブラシ、ベアリング、グリース・リテーナーに異常は認められなかったが、レクティファイアー（ダイオード）は、ポジティブ側3個のうち1個は正常であったが、1個が破損してショート状態となっており、1個がオープンの状態であった。ネガティブ側の3個のレクティファイアーは異常はなかった。

破損していたレクティファイアーについては、破断面は新しくなく、炭化状態になっており、破損した後に破断面が接点アーク等により炭化状態になったものと考えられ、直近の不具合とは見られないことから、長い期間、レクティファイアーとして機能していなかったものと認められた。

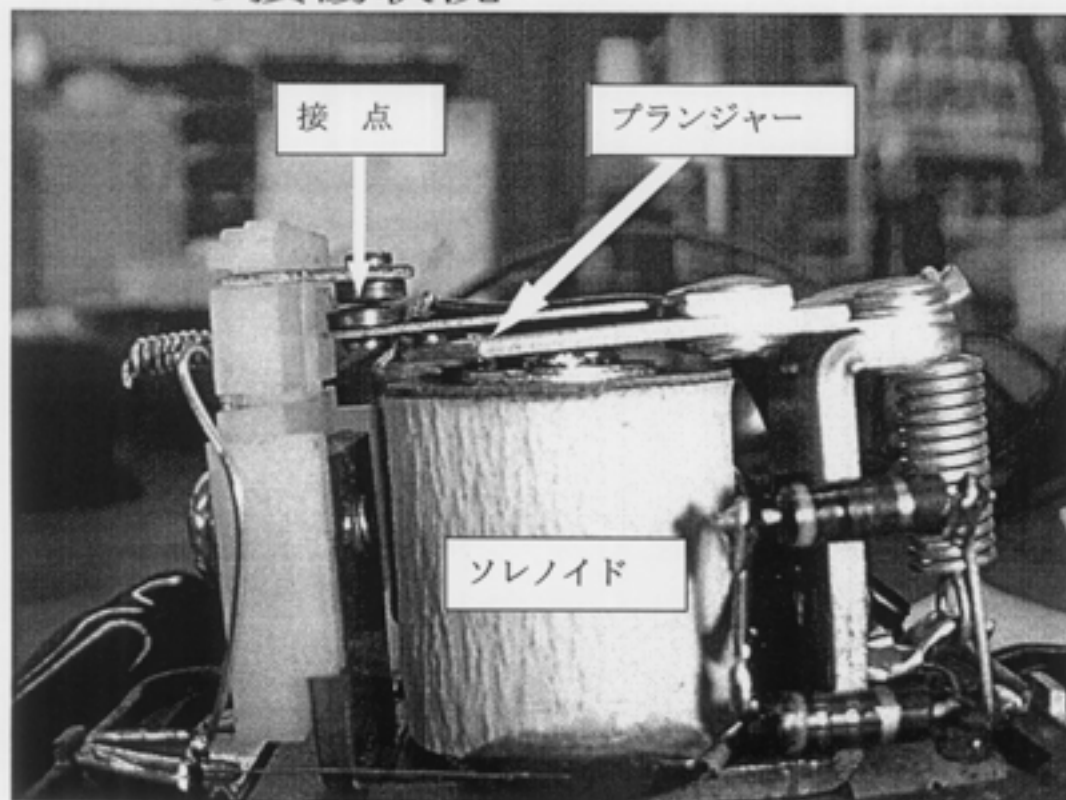
写真4 オーバー・ボルテージ・リレーの損傷状況

分解調査の結果、ソレノイドは作動するが、コンタクターの接点が接触したままで、制御機能はなかった。指でプランジヤーを押し下げたが、接点部分は全くオープン（回路が開となる。）しなかった。

ソレノイド・コイルの鉄心とプランジヤー間に存在すべき数mmの間隙が当該リレーには全くなく、プランジヤーが押し上げられた状態で接点がかローズしており、プランジヤーの動きが固定された状態であった。

この状況から、オーバー・ボルテージ・リレーは長い間、機能していなかったものと推定された。
