航空事故調査報告書

所 属 岡山航空株式会社
型 式 セスナ式172NAT型
登録記号 JA3785
発生日時 平成13年8月16日 09時58分ごろ
発生場所 岡山県久米郡柵原町

平成14年7月3日

航空・鉄道事故調査委員会（航空部会）議決

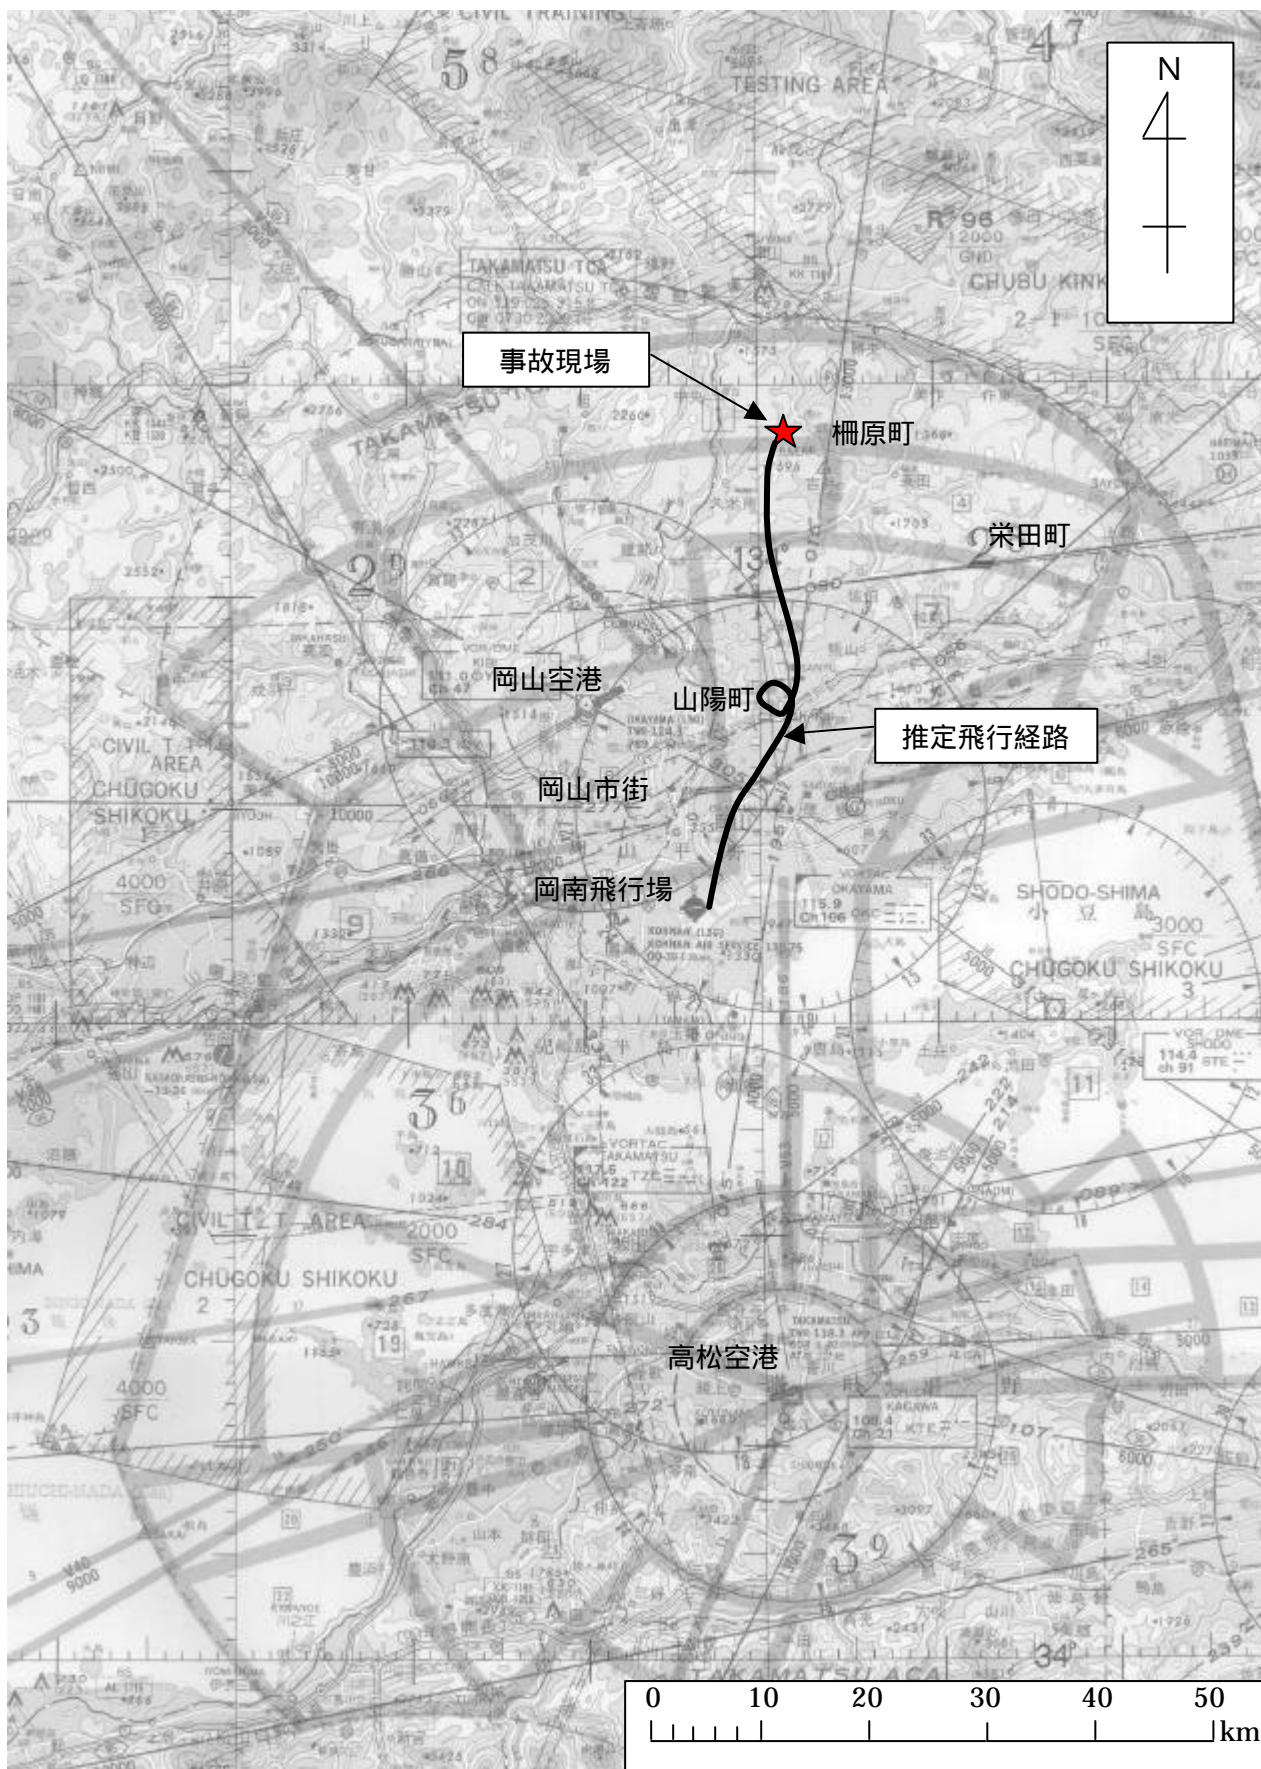
付図 1 推定飛行経路

出発時に同機の地上ハンドリングを行った岡山航空株式会社(以下「同社」という。)の整備員によると、同機には、機長が左前席、他の1名が右前席、残る1名が後席にそれぞれ着座し、09時31分、岡南飛行場を離陸した。その後の飛行経路は、管制機関からの情報によれば、機長は、09時35分ごろ、高松TCA(高松空港事務所内の管制機関)に航空交通情報の提供を求め、墜落現場の南約9kmの地点まで飛行し、09時54分、「今から1,500ftに降下しますので、アドバイザリー業務の要求を取り下げます。」と通報し、以後は管制機関との交信のない飛行に移行した。

3.1.6 事故直前に、同機の墜落地点の南西約400mでの目撃者Dは、「同機は北側の山の7合目付近を南側斜面沿いにこちらに飛行してきて、墓の上くらいのところで東側の山を低く越えていった」と証言していること、また、民家の南東約115mでの目撃者Bは、「頭の上を飛行機が低空で飛び、定宗神社の杉の木より低く飛行していた」と証言していることから、同機は県道北側の稜線より低い高度で、事故現場の北東方向から県道沿いに飛行し、事故直前には、県道南側の2つの稜線の内、西側に位置する稜線の、標高約200mの地点上空（以下「通過点」という。）を越え、谷あいに入りましたものと推定される。

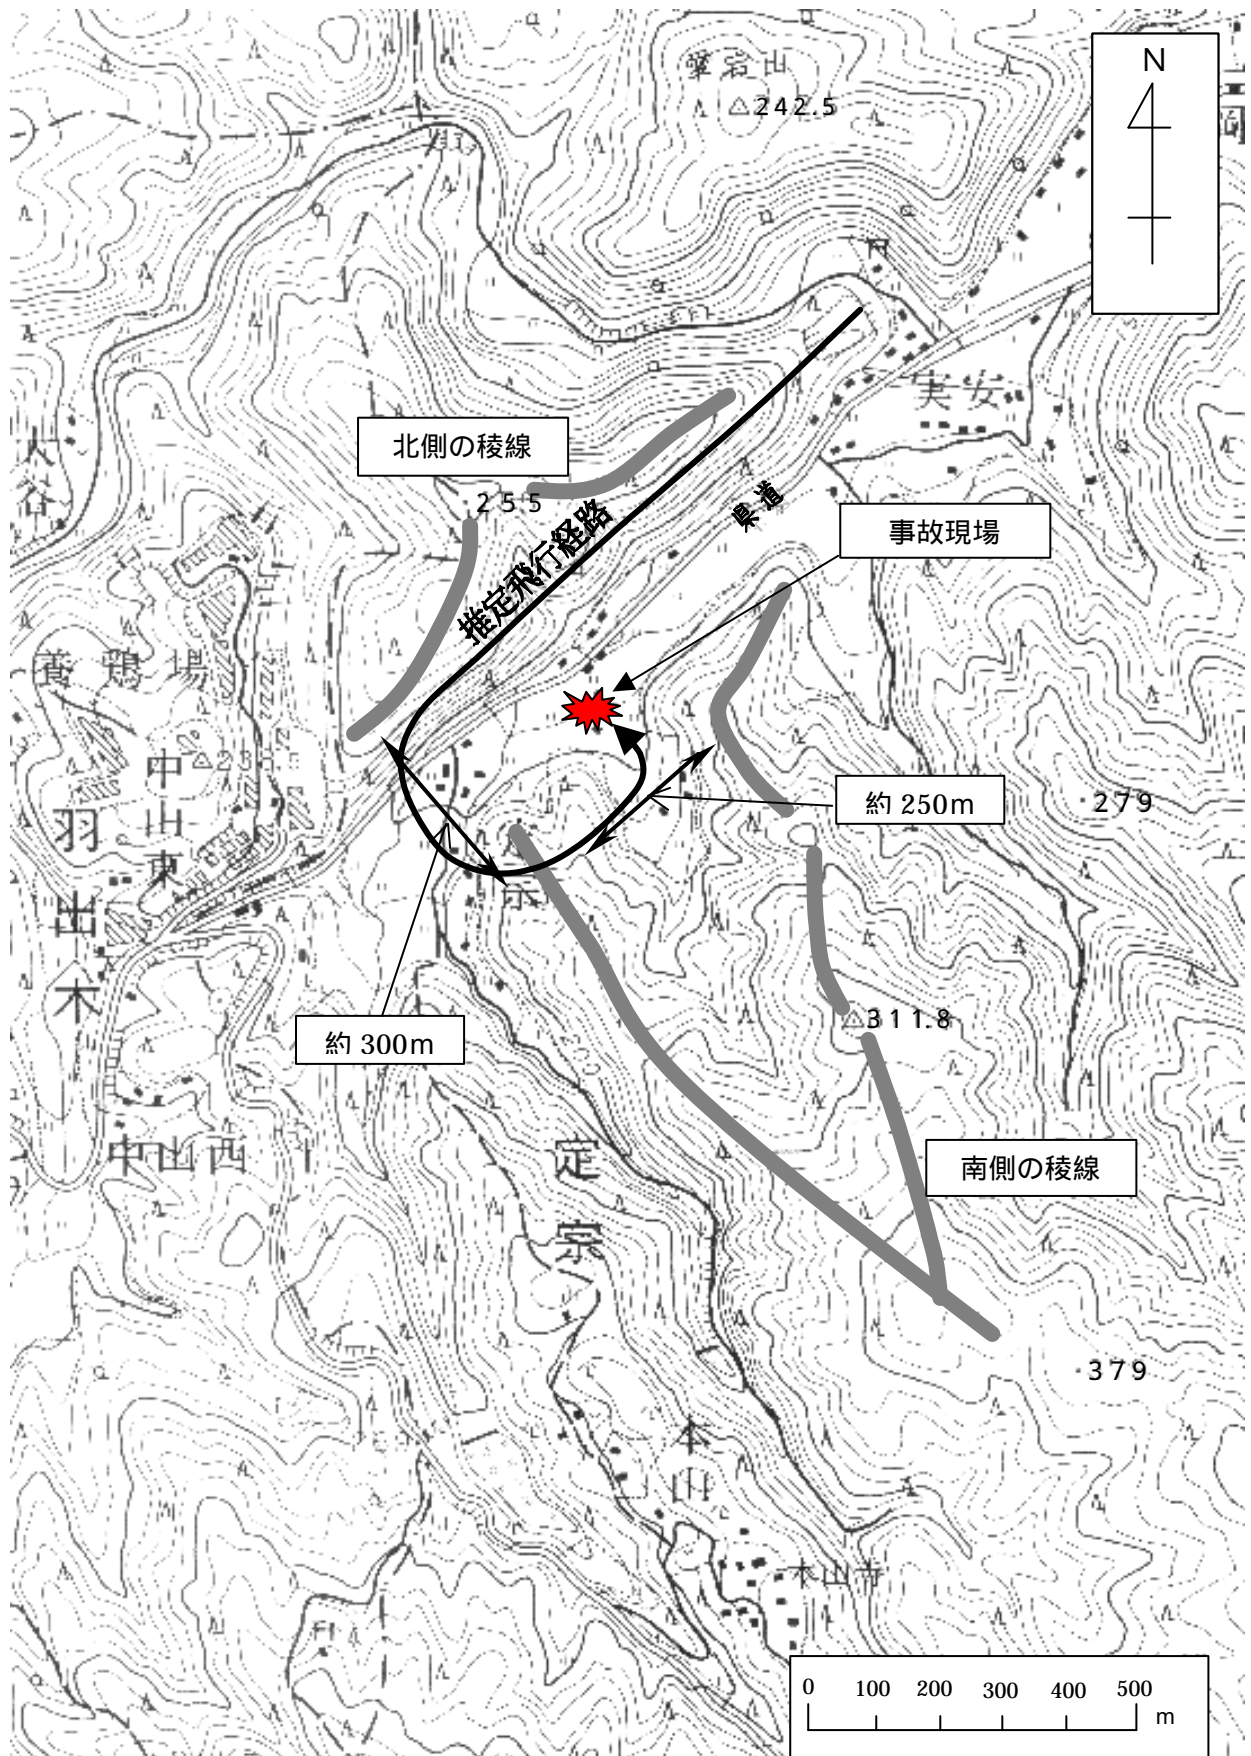
付図2 事故現場付近の地形

一方、県道の南側は、標高379mの頂から、県道とほぼ直角に2つの稜線が県道にかけて延びており、稜線の間は、谷あいが形成されていた。同機の墜落地点は、この谷あいが県道に接する付近の水田の中であった。

(2) 事故現場の上空は、県道沿いの谷あいの幅は約300m、県道とほぼ直角な谷あいの幅は約250m(各稜線の標高約200mの位置で推算)という狭い空間であった。

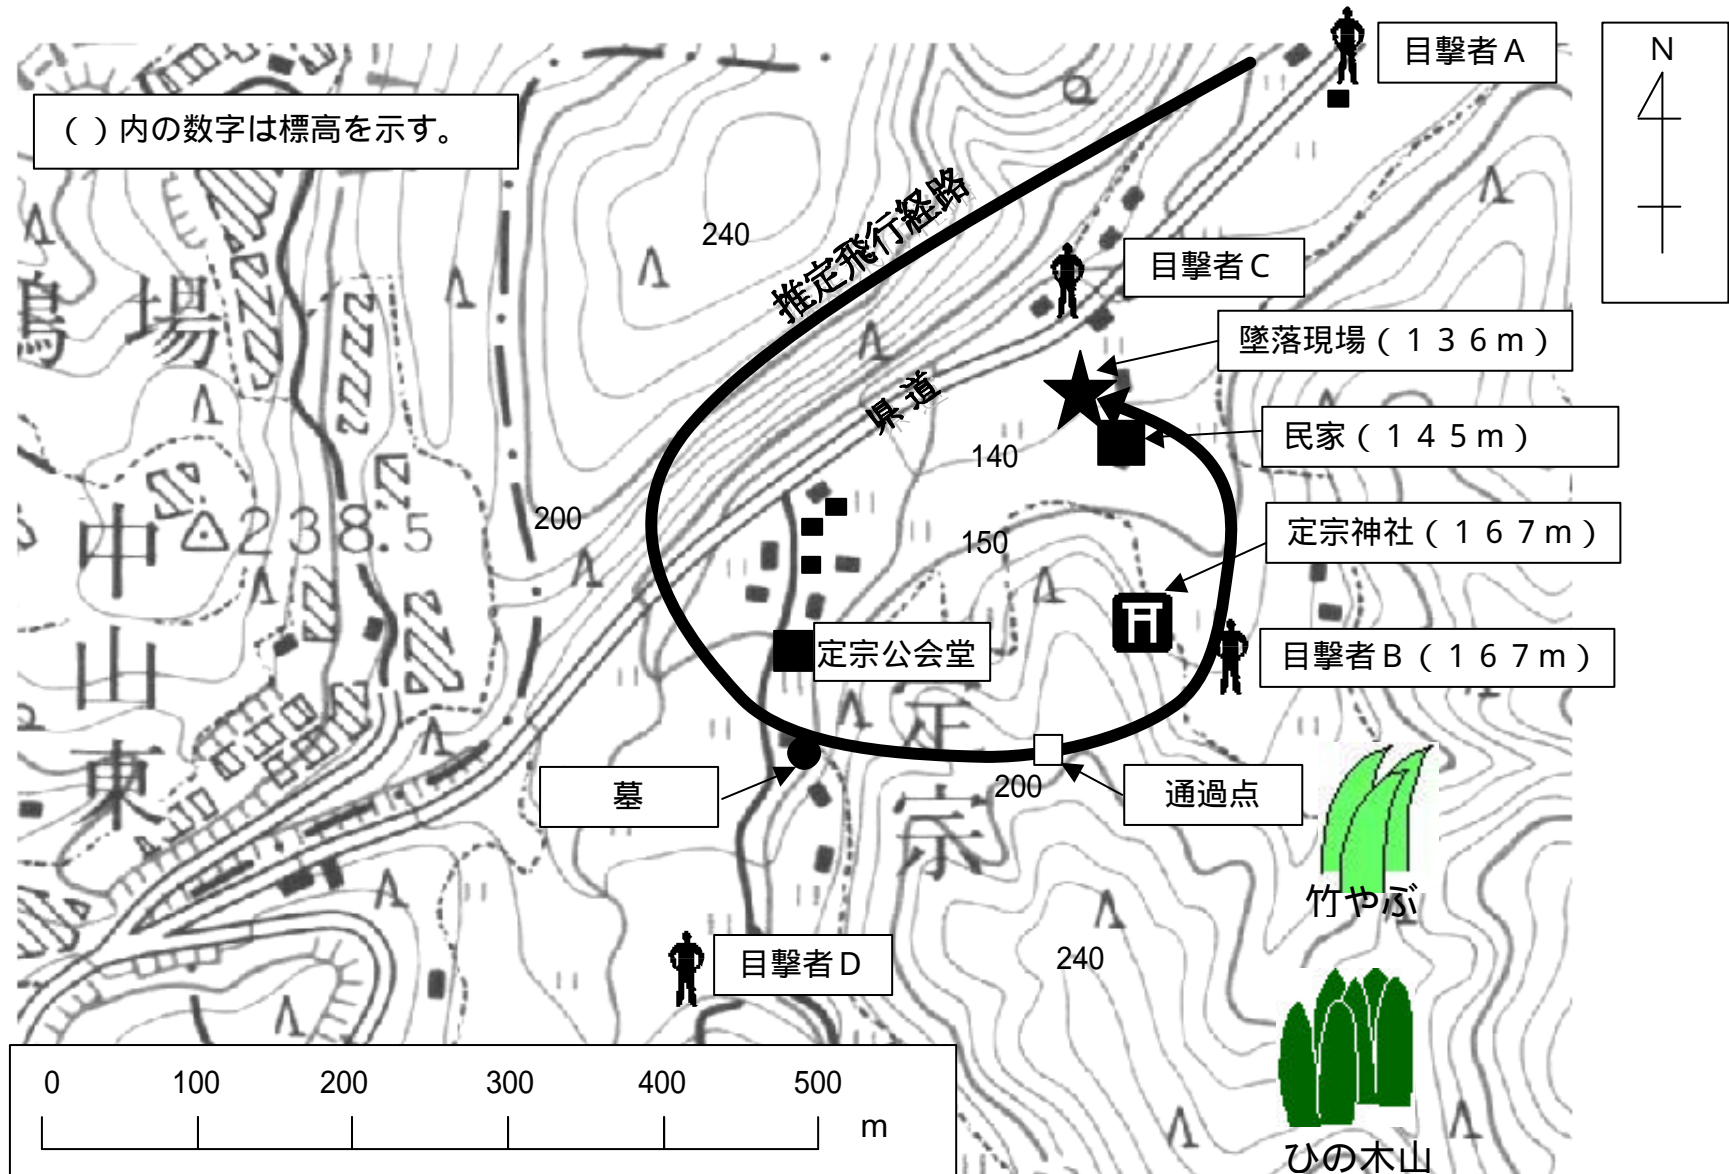
付図3 事故現場付近推定飛行経路

3.1.8 同機が通過点を越えて谷あいに入りました時、同機は、県道とほぼ直角にある谷あい（谷幅約250m）で左旋回を余儀なくされる位置にあり、引き続き、県道沿いの谷あい（谷幅約300m）に、旋回を継続して進入するという状況にあったものと推定される。

このような状況で、同機が県道より手前で左旋回を終了し、水平飛行に移行しようとした場合、経路上における同機の旋回半径は、約100mと推算され、旋回可能な速度とバンク角の関係から、機長は、速度約55kt（その場合のバンク角約

40°) ~ 約65kt (同約45°) という失速々度に近い速度と、大きなバンク角で谷あいに入りましたものと推定される。

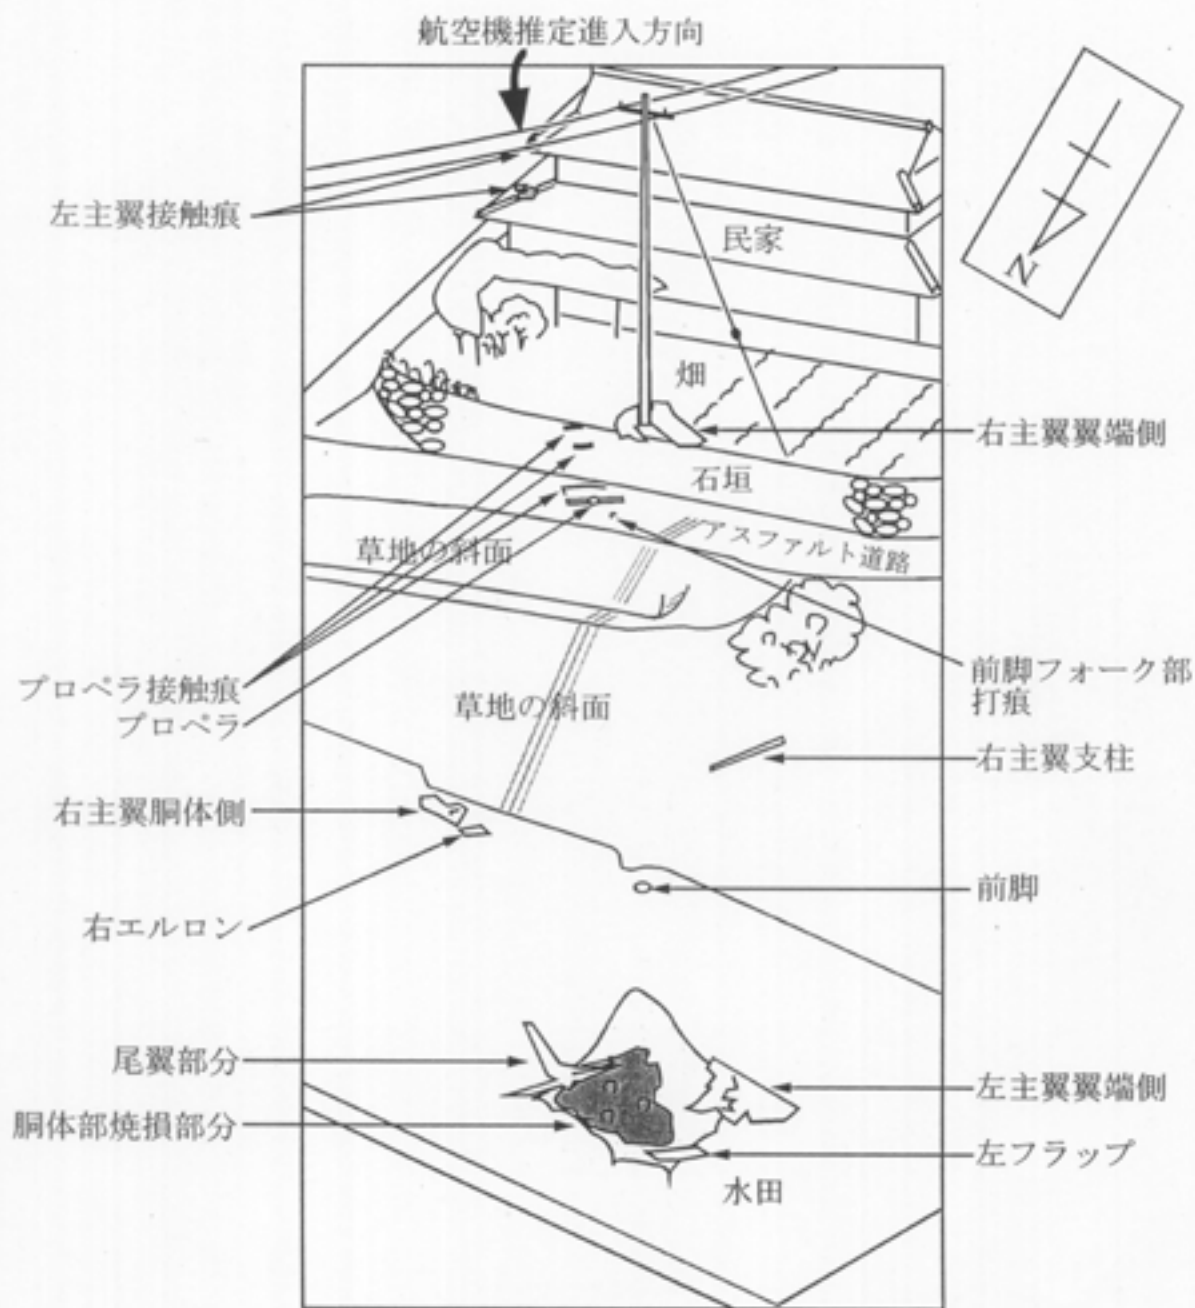
付図5 事故現場見取図

- (1) 事故現場は、県道52号勝央仁堀中線(以下「県道」という。)に沿って水田が耕され、家屋が点在する山あいの地区であった。
- (2) 同地区の水田内で同機の胴体部が墜落した地点(以下「墜落地点」という。)から東南東に約40m離れ、同地点より約6m高い位置に、同機が最初に接触したと推定される民家(以下「民家」という。)がある。

民家の2段の屋根(上下間隔約2m)の両方に、同機の接触によるものと推定される損傷箇所(以下「最初の接触点」という。)があり、屋根瓦の一部が飛散していた。各々の屋根で損傷した瓦には、同機の主翼のものと推定される塗料片が付着しており、下段の屋根には同機の左舷灯のレンズ(赤色)の破片が発見され、また、屋根直下の地上で同左舷灯の電球部分が発見された。

- (3) 民家の北西側に隣接する畑(以下「畑」という。)の端に、電柱があり、その根元に、破断した同機の右主翼が巻きつくようにして落下していた。

電柱下の道路面には、同機のプロペラが正面から強く衝突したと推定される打痕及びアスファルトの割れがあった。

- (6) 墜落地点(最初の接触点から西北西約40m)付近には、胴体、エンジン、主脚及び尾翼等の残がいがあり、胴体部はそのほとんどが焼失していた。

その他の残がいの多くは電柱と墜落地点の間に散乱しており、主な残がいの散乱状況は次のとおりであった。

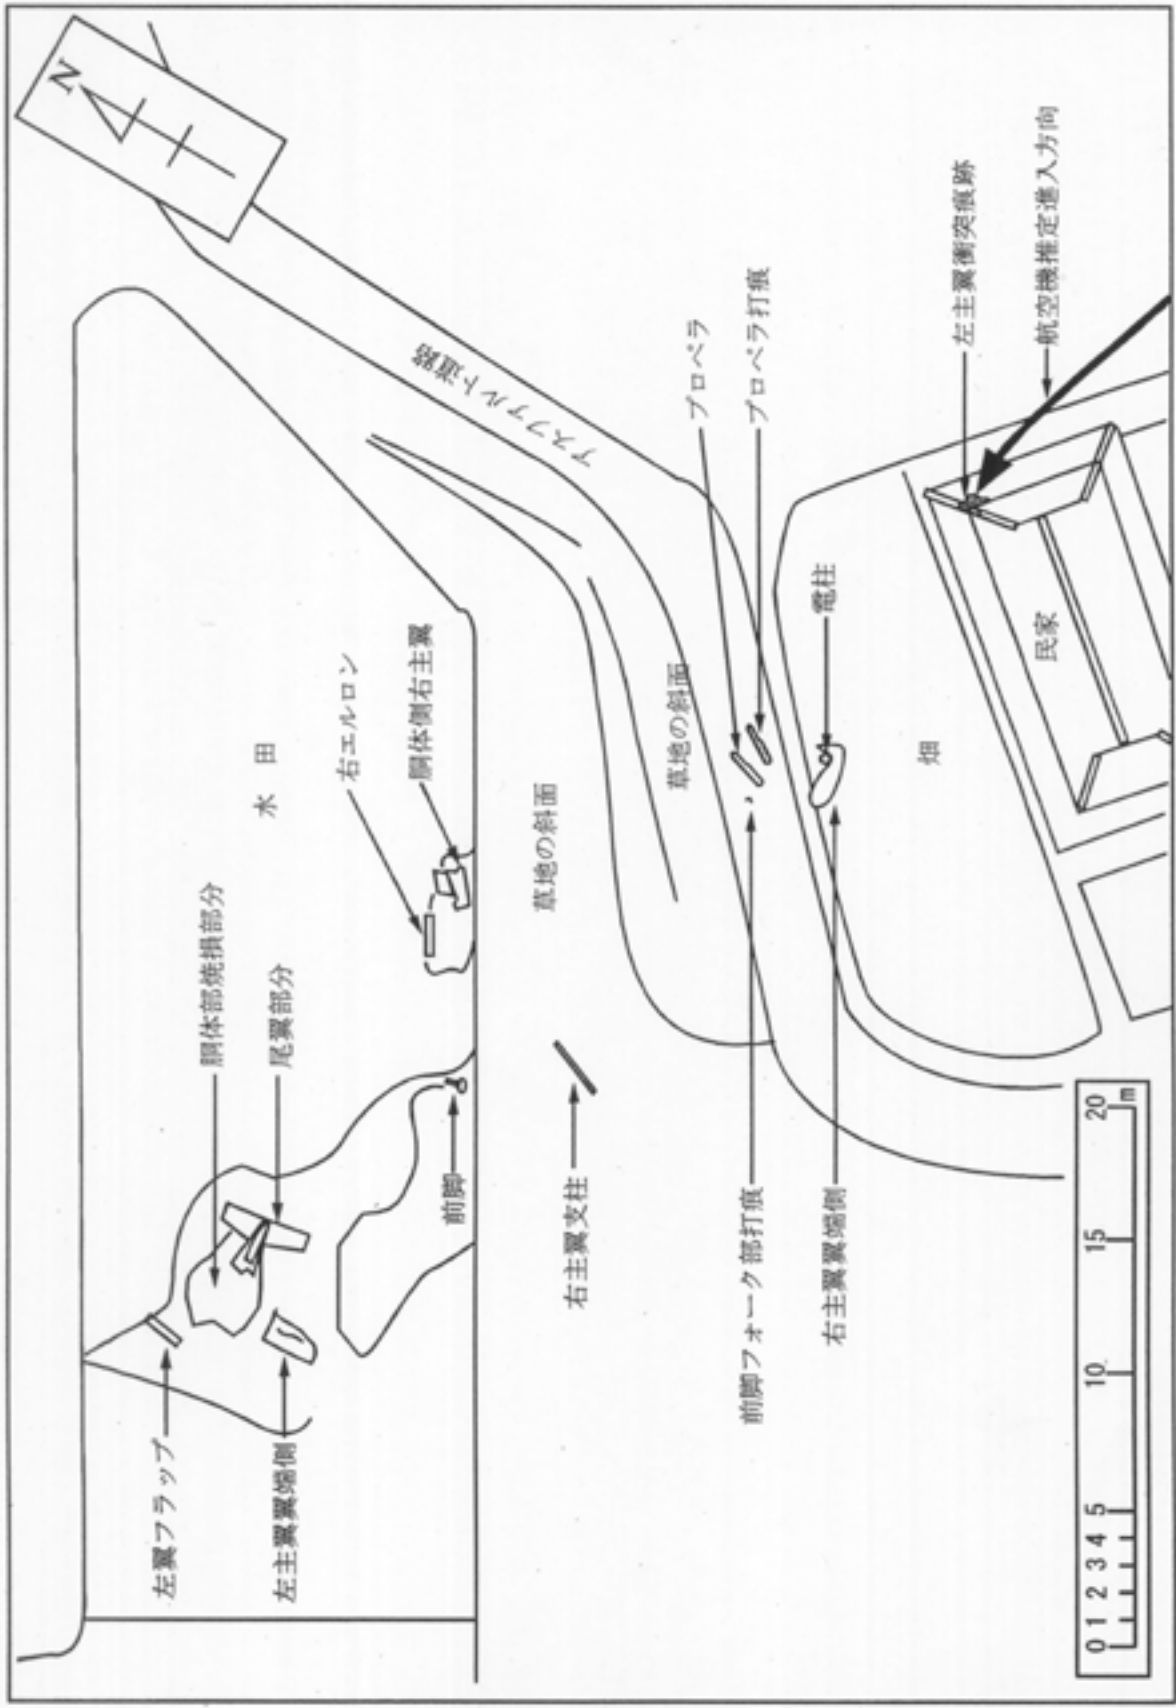
付図 6 事故現場平面図

プロペラは、電柱下の道路上で発見されたが、その位置に、プロペラが正面から強く衝突したと推定される打痕があった。

翼支柱取付部で破断し、翼端側が墜落地点の南西約4mの位置にあった。

翼支柱取付部で破断し、胴体側は墜落地点の東約15m(電柱の西約15m)の位置にあった。

道路上のプロペラの打痕から西北西約14mの位置にあった。この位置は、墜落地点からは東南東(電柱の方向)に約10mであった。

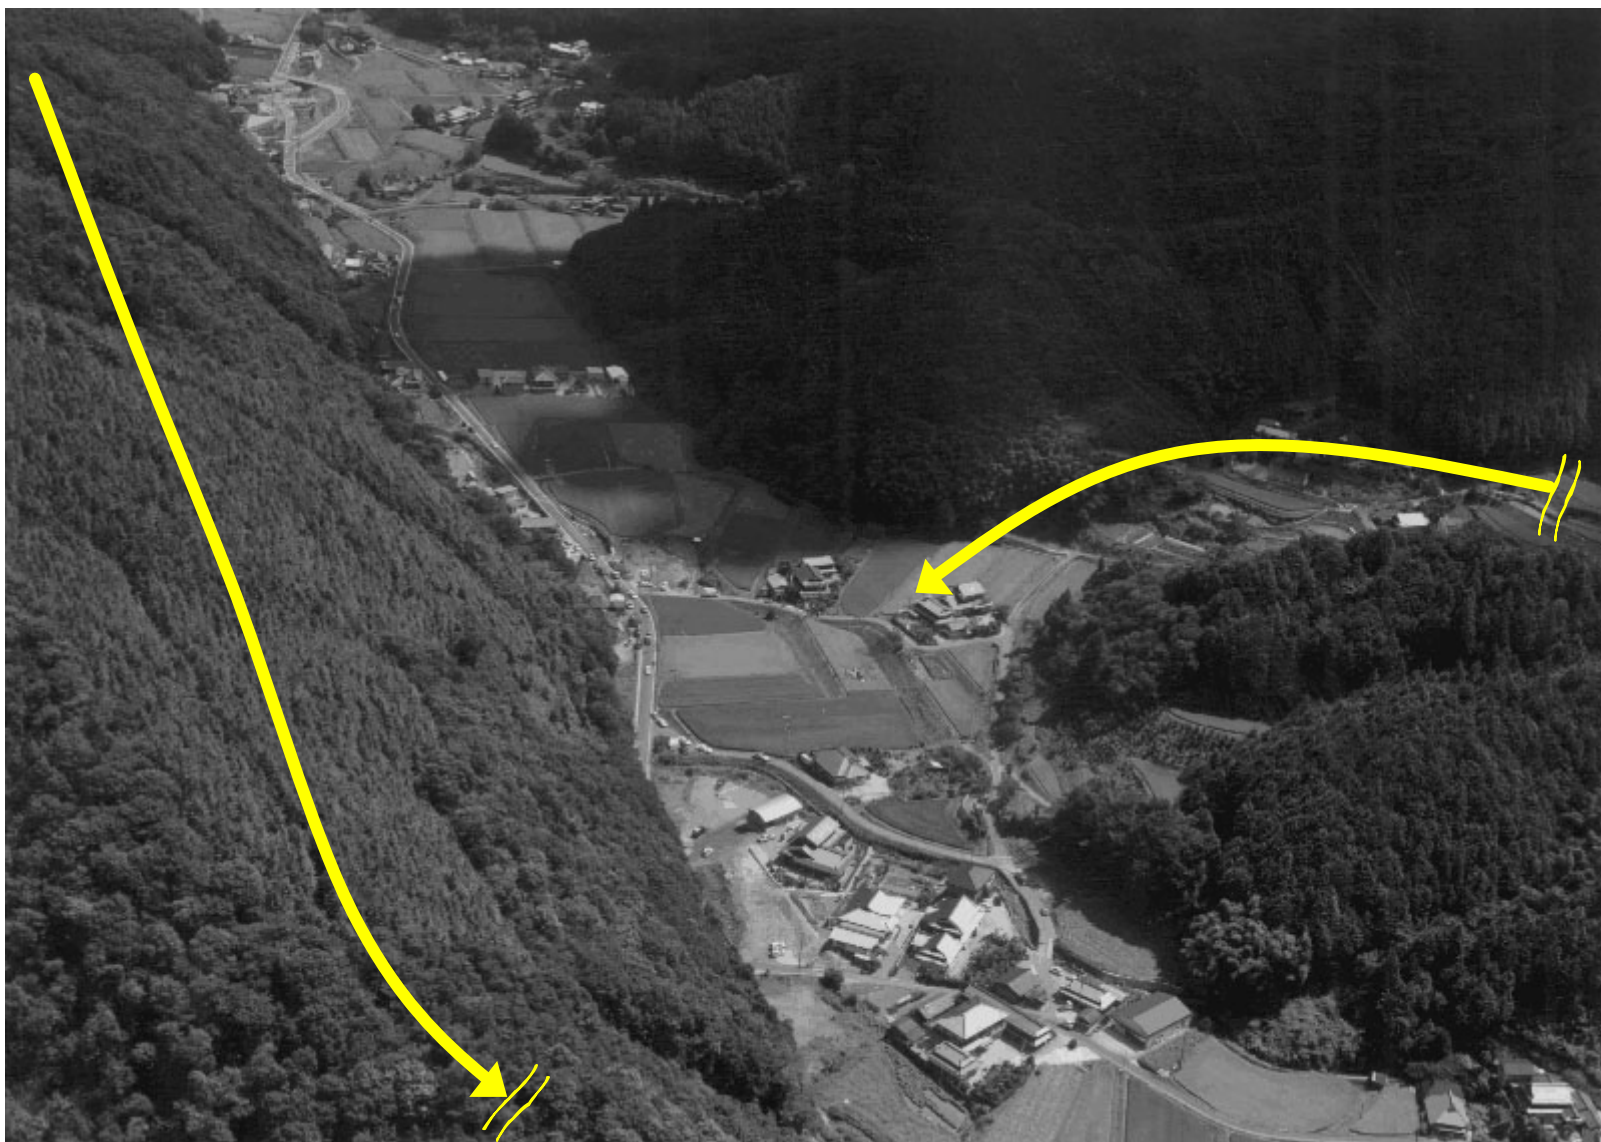
写真 1 推定飛行経路

セスナ機は、左の定宗神社のある谷の方の南側に低空で飛び、すぐに山かげから出てきた。その時は、かなり低高度で、左右の翼が垂直になり、自分の位置からは車輪が見える状態で、頭が北向きで約30度の角度で落ちていくと、ボンという音がして煙と火の手が上がった。すぐに自宅に帰りテレビを見たら、午前10時であった。

そして、竹やぶのあるひの木山から、接触した家のかどに向かってずっと斜めに降りてきた。電線がバチッと切れたと思ったら、屋根の角にドンとぶつかった。その時、ドカンと音がし、パッと火が出た。飛行機は側転のような姿勢となり、ずっと下がりながら電柱に当たり、その後は燃えながら田んぼに落ちていった。そして大きな火だるまになった。

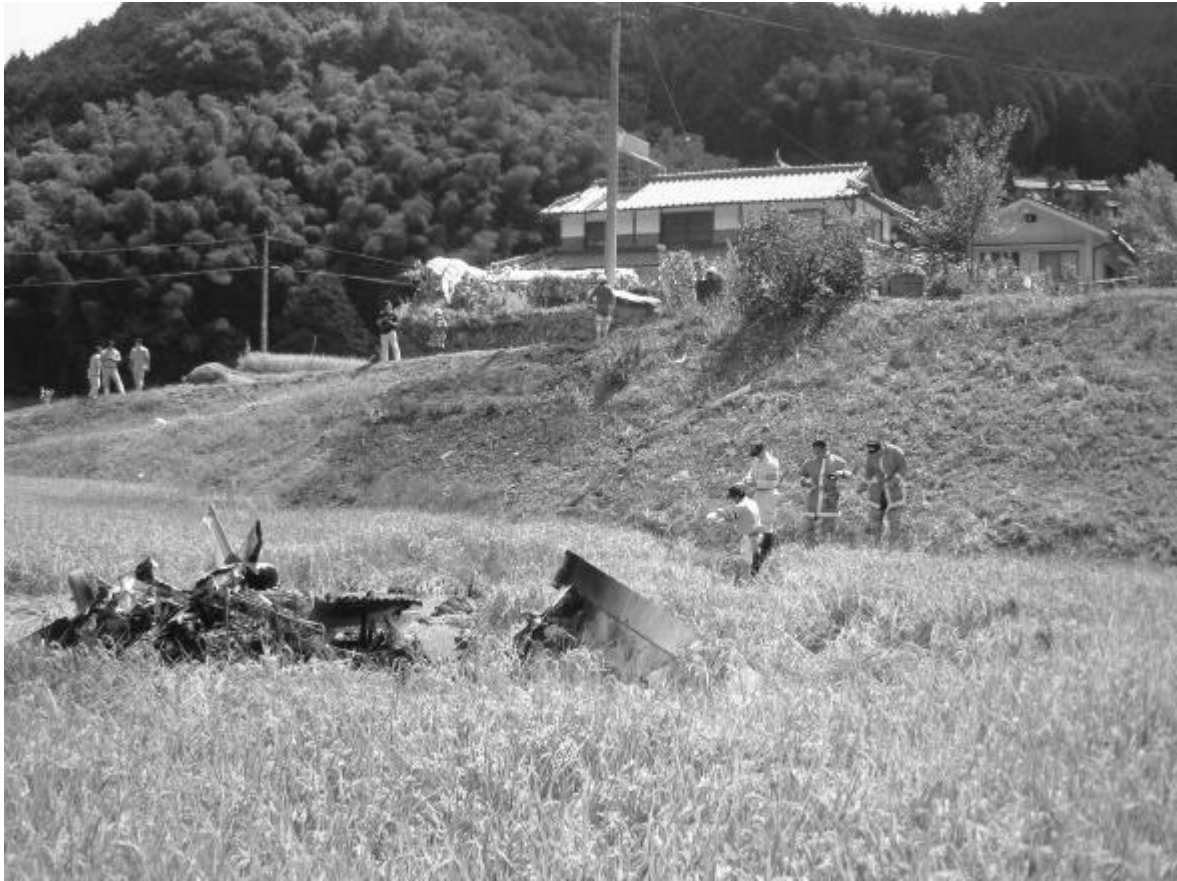
写真 2 事故現場

事故発生地点は、岡山県久米郡柵原町定宗で、同機は火災が発生し胴体部が焼失した。

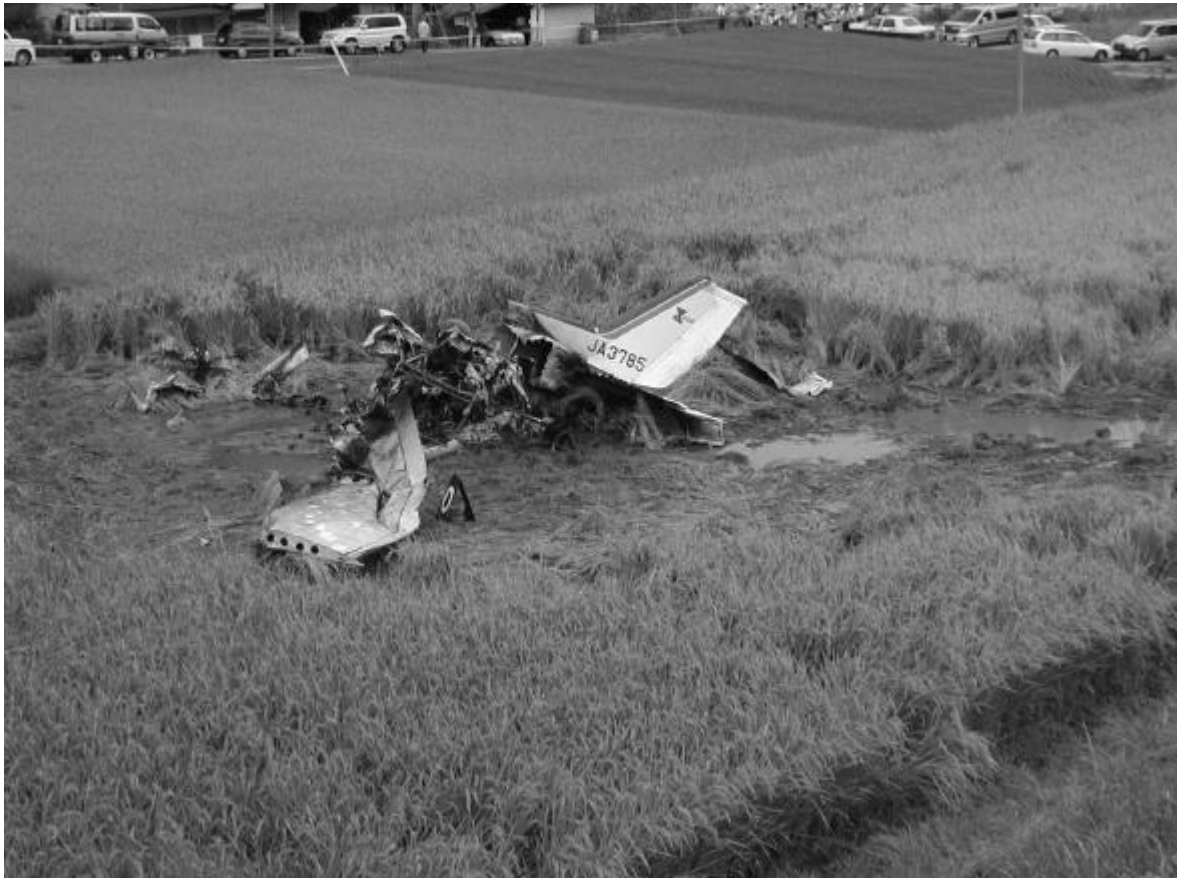
写真 3 事故機

- (4) 胴体部分は、右ドアの一部を除いて、垂直尾翼取付部の前方付近まで焼失していた。焼失していた部位より後方は、水平尾翼及び垂直尾翼も含み大きな損傷はなかった。
- (5) 計器類は、ほとんどが焼損しており、事故発生時の飛行の状態を読み取れるものはなかった。
- (6) 前脚は、上下 2ヶ所の胴体取付部で破断し、上側脚柱及び下側脚柱が若干機軸後方に湾曲していたが、タイヤ及びホイールは前脚に取り付いていた。
- (7) 同機の左右の主脚は焼損しており、左脚にはタイヤとホイールが残っていたが、右脚のタイヤは焼失していた。

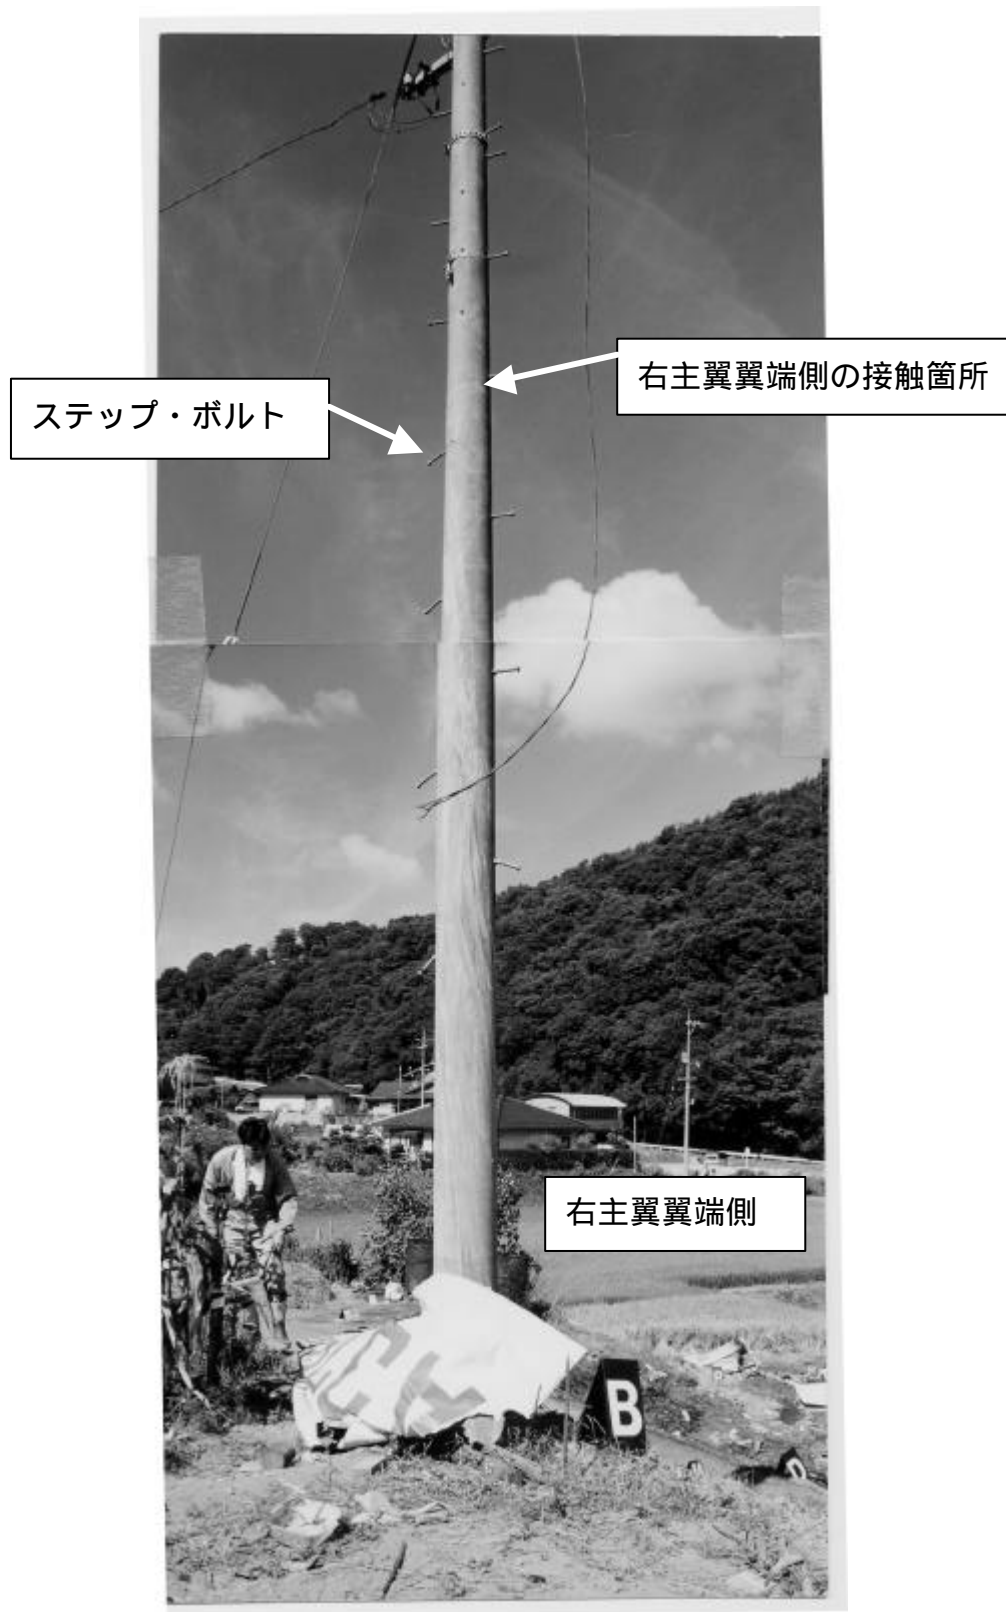
写真 4 電柱の擦過痕及び右主翼翼端側

- (4) 電柱に取り付けられていた昇降用のステップ・ボルトのうち、同機の右主翼が当たったと推定される位置(以下「電柱の接触点」という。)より下のもの(5本)がすべて下方に曲がっており、一番下のステップ・ボルトの取付け位置は、地上から約2.5mであった。

電柱の接触点は地上高約5.4mであり、民家の上段の屋根先端の地上高(約4.5m)より高い位置にあり、同屋根先端から電柱の接触点への仰角は約10°であった。また、電柱の表面には、電柱の接触点より下方に、民家の側から見て左上から右下へら旋状の擦り傷がついていた。

- (2) 右主翼は、翼支柱取付部で破断し、翼端側が分離していた。分離した翼端側は、補助翼の後縁が、電柱に当たった部位で「くの字状」に折れ曲がっていた。

3.1.12 電柱にら旋状の擦り傷があり、接触点(地上高約5.4m)より下の5本のステップ・ボルトがすべて下方へ曲がっていたこと、また最下方のステップボルトの位置は地上高約2.5mであったことから、同機は右主翼の後縁を電柱に当てた後、前方への慣性力により電柱を軸として上から見て反時計回りの回転が始まり、電柱を擦りながら、ほぼ垂直姿勢で道路に落下したものと推定される。
