航空事故調査報告書

所 属 個人
型 式 ロビンソン式 R 2 2 Beta型 回転翼航空機
登録記号 JA 7 8 9 3
発生日時 平成 1 4 年 1 月 7 日 1 6 時 3 4 分ごろ
発生場所 茨城県新治郡新治村

平成 1 4 年 6 月 1 9 日

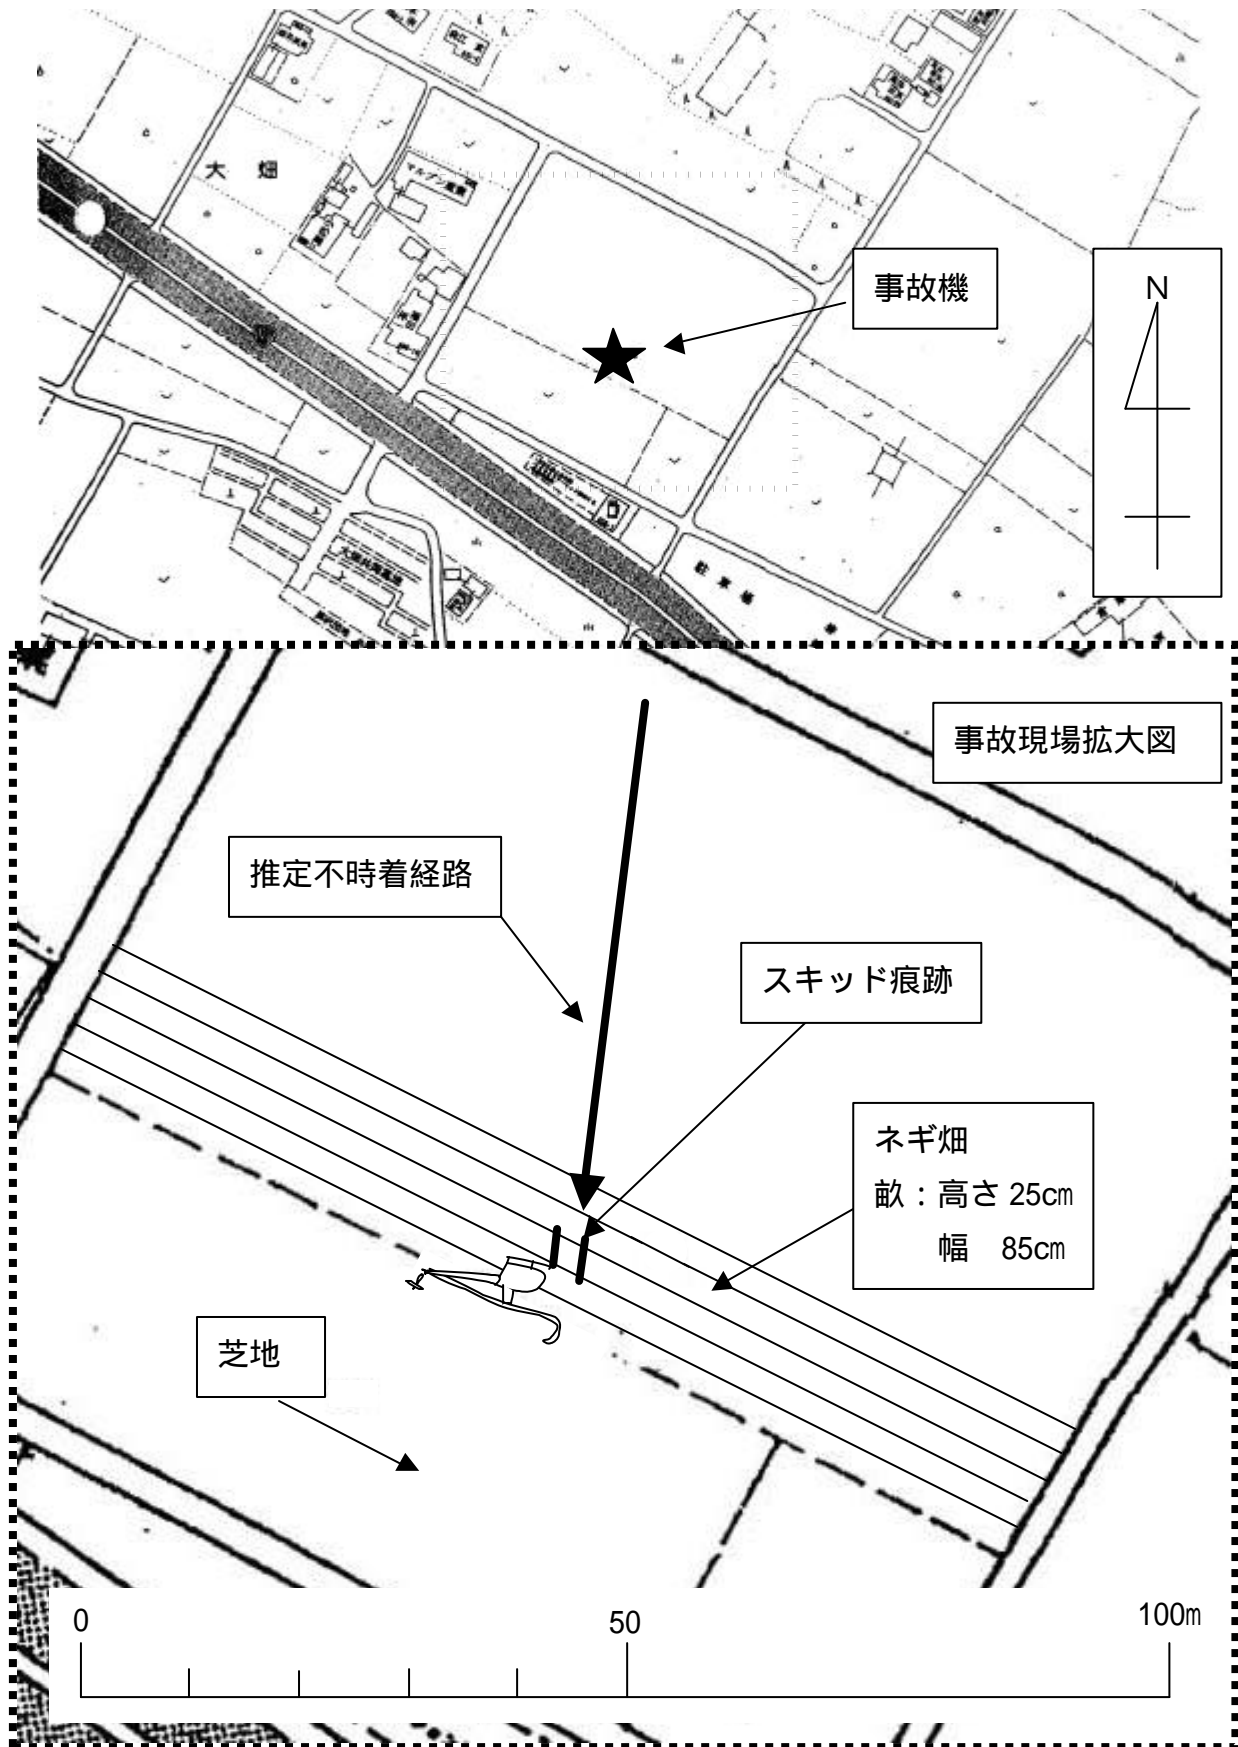
付図2 事故現場見取図

事故現場は、茨城県新治郡新治村大畑にあるネギ畑の中で、事故機は機首を東に向け、胴体右側面を下にして横転していた。同機の機首付近には、風防右側の破片が散らばっており、その北側の地面上に、北から南の方向へ長さ3～4mのスキッドによる2本の接地痕跡があった。

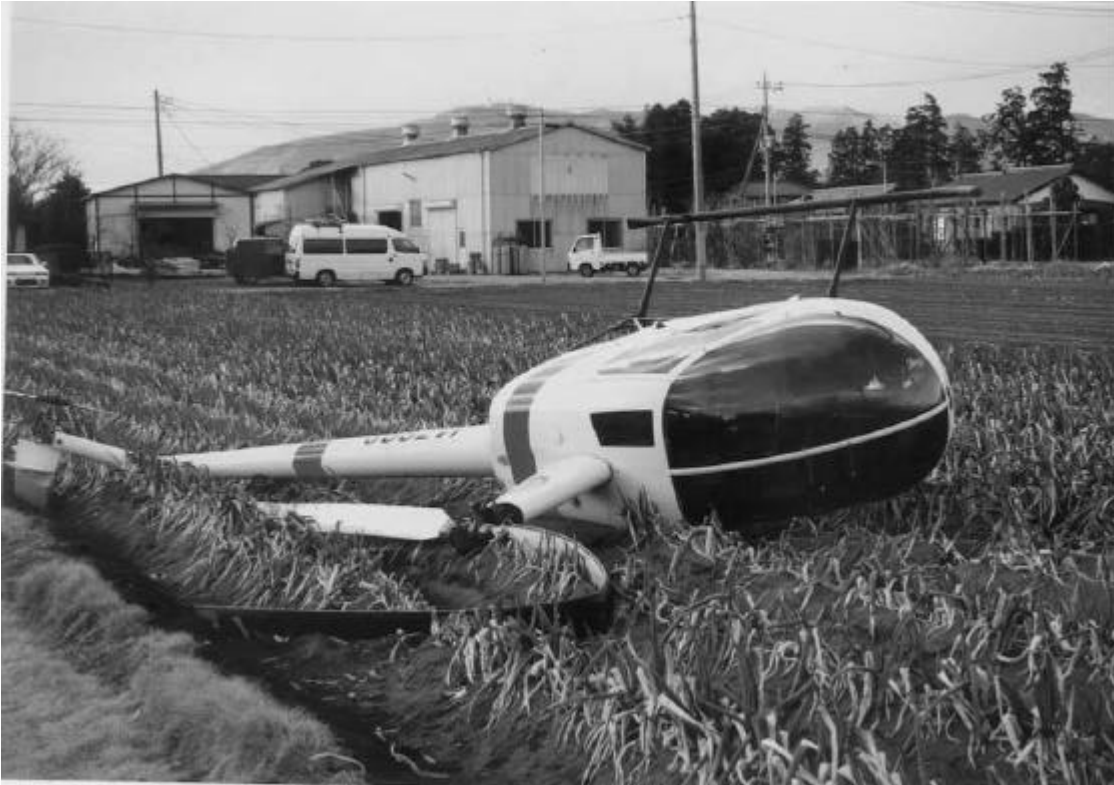
写真 1 事故現場 正面

事故機の燃料タンクの燃料残量を調査したところ、主燃料タンク及び補助燃料タンクとも燃料残量は0であった。また、同機及びその周辺には燃料が漏れた形跡はなく、また燃料計に異常は認められなかった。

3.4 地上痕跡、機体の損傷状況及び機長の口述から、同機は、接地した地面が柔らかい畝のある畑だったため、機体前方が沈み込み、メインローターブレードのうち1枚が地面を叩いて上方に折れ曲がり、他の1枚がテールコーンの後部を左から右に叩いて同コーンを右に回転させ、ついで胴体右側を下にして横転し、機体を損傷したも

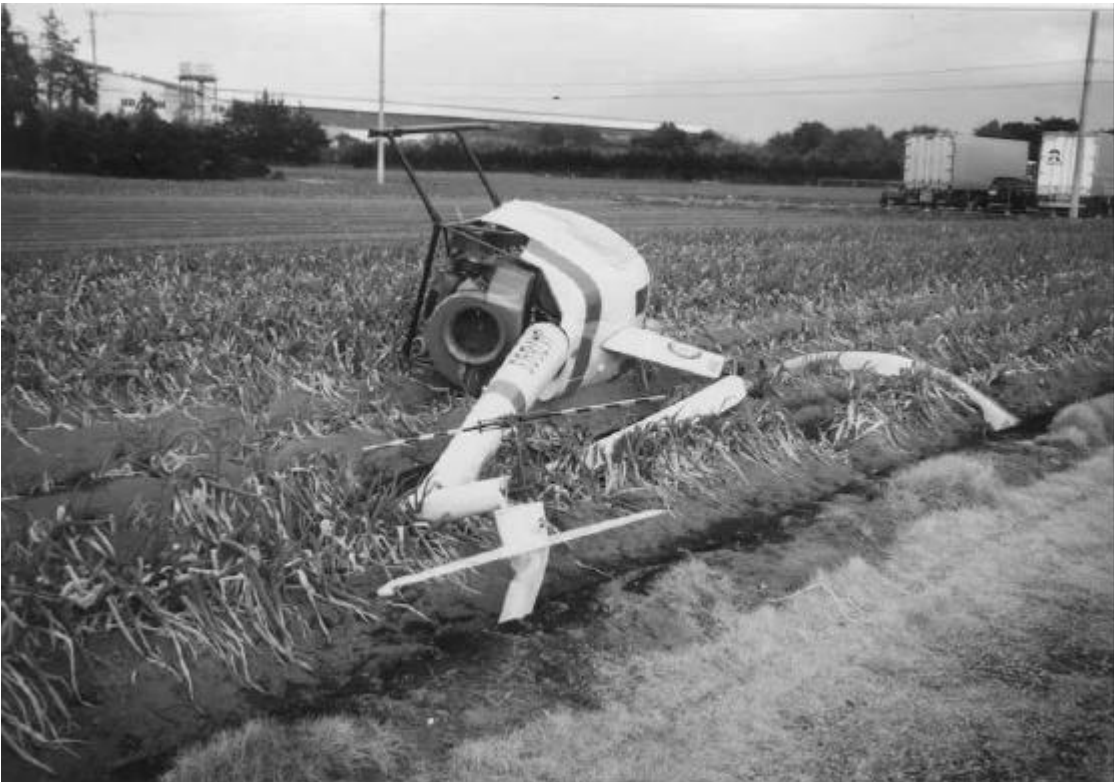
写真 2 事故現場 後面

- (1) 胴体 防火壁が変形し、風防右側が破損した。
- (2) メインローター ブレード1枚が大きく上方に折れ曲がり、他のブレード1枚はやや下方に曲がっていた。
- (3) テールコーン 後部がほぼ破断し、左側へ曲がっていた。
