航空事故調査報告書

所 属 株式会社エースヘリコプター
型 式 ヒューズ式369D型
登録記号 JA9385
発生日時 平成13年6月5日 05時07分ごろ
発生場所 兵庫県三原郡西淡町
慶野松原場外離着陸場

航空・鉄道事故調査委員会（航空部会）議決

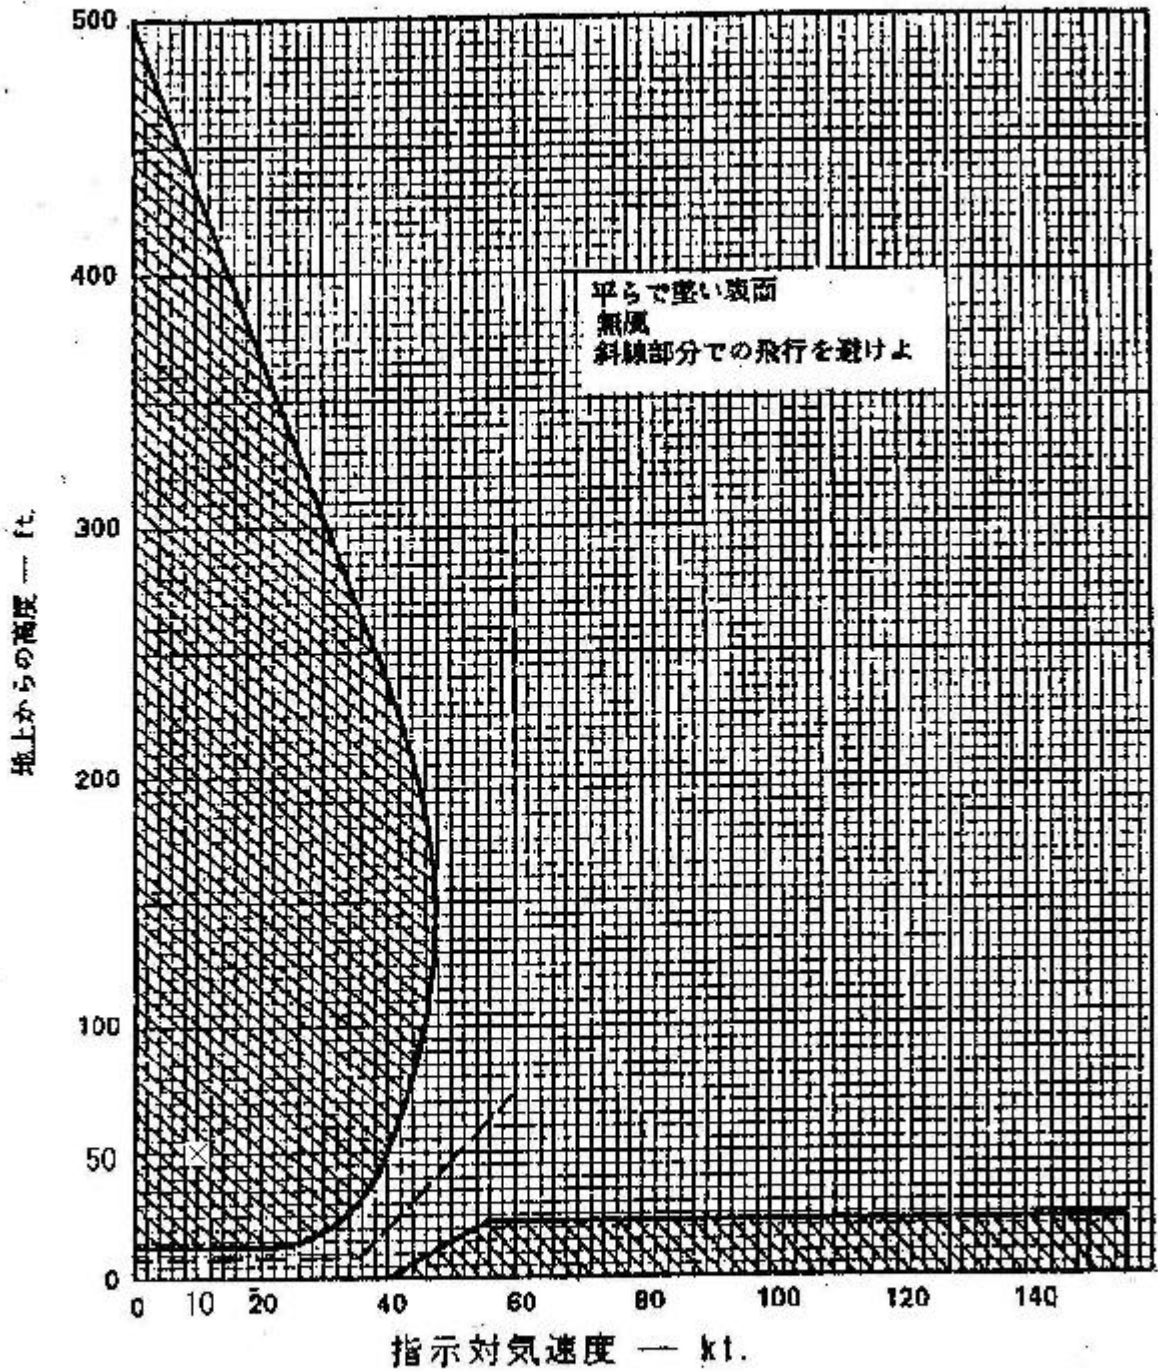
付図6 制限高度—速度包囲線図

3.1.8 ハード・ランディングしたことについては、エンジン停止時の速度及び高度が、飛行を避けるべき制限高度 - 速度包囲線図内であったことから、発動機故障時の対応で回復操作の効果が得られなかったことによるものと推定される。

×印は、エンジン・アウト警報灯が点灯した高度、速度

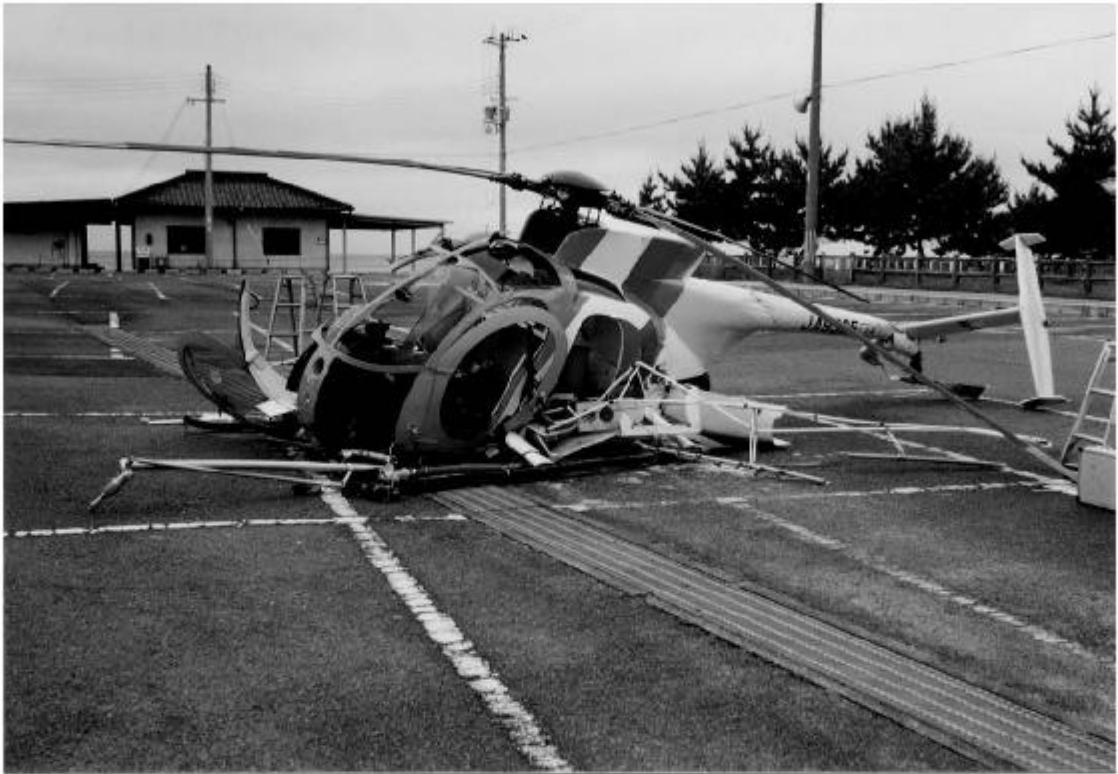
写真 1 事故現場

事故現場は、慶野松原場外として許可を得た慶野松原駐車場で、南側及び東側が高さ約8mの松の木、北側及び西側に高さ約8mの電線で囲まれた敷地に、機体がかく座していた。

機体左前方約3mの位置に破断したメイン・ローター・ブレード、機体周囲に風防の破片、その他機体の破損部分が散乱していた。地上には機体が滑った痕跡はなかった。

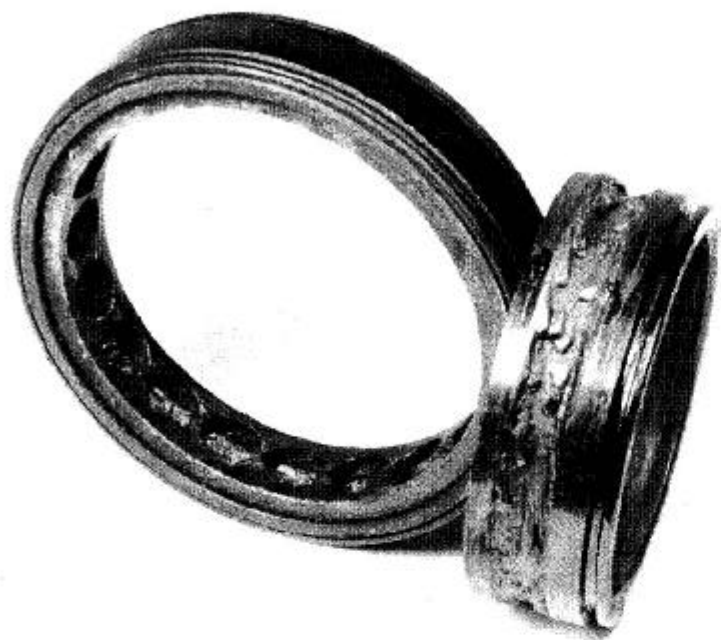
No5 ボールベアリング

- (1) No. 5 ボール・ベアリングは、潤滑不足により焼損していた。インナー、アウター・レースは溶損していた。セパレーターは回転していなかった。

材質は設計のとおりであり、硬度は基準値内であった。

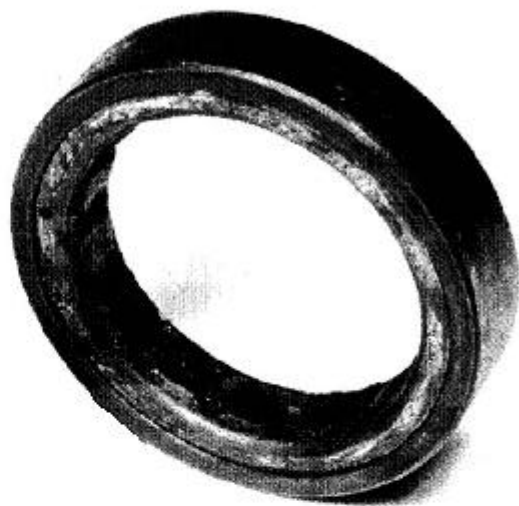
No6 ローラーベアリング

- (2) No. 6 ローラー・ベアリングは、焼損していた。ローラーは摩滅し、リテーナは回転していなかった。材質は設計のとおりであり、硬度は基準値内であった。

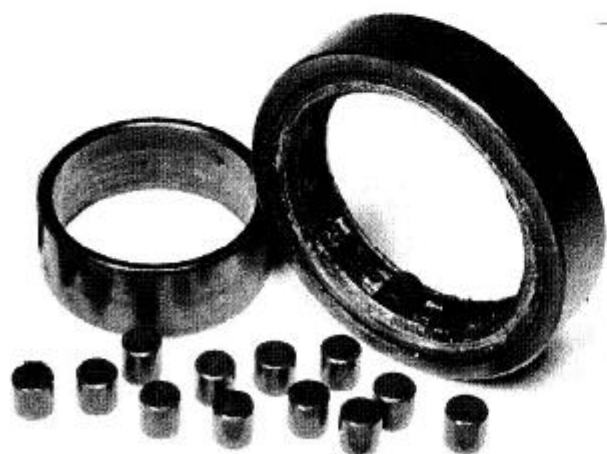
No7 ローラーベアリング

- (3) No. 7 ローラー・ベアリングは焼損していた。ローラー、インナー、アウター・レースに、不具合はなかった。材質は設計のとおりであり、硬度は基準値内であった。

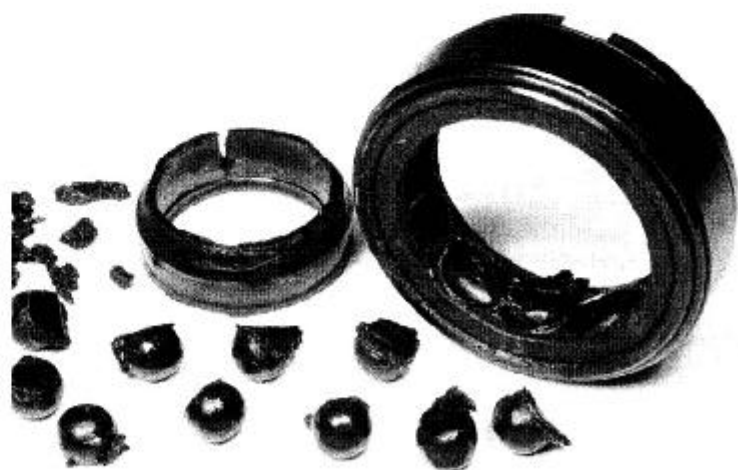
No8 ボールベアリング

- (4) No. 8 ボール・ベアリングは、過負荷又は潤滑不足により焼損していた。

ボールは偏摩耗し、セパレーターは回転していなかった。材質は、設計のとおりであり、硬度はインナー・レース、ボール及びセパレーターの硬度は

基準値内であったが、アウター・レースの硬度は基準値より低かった。

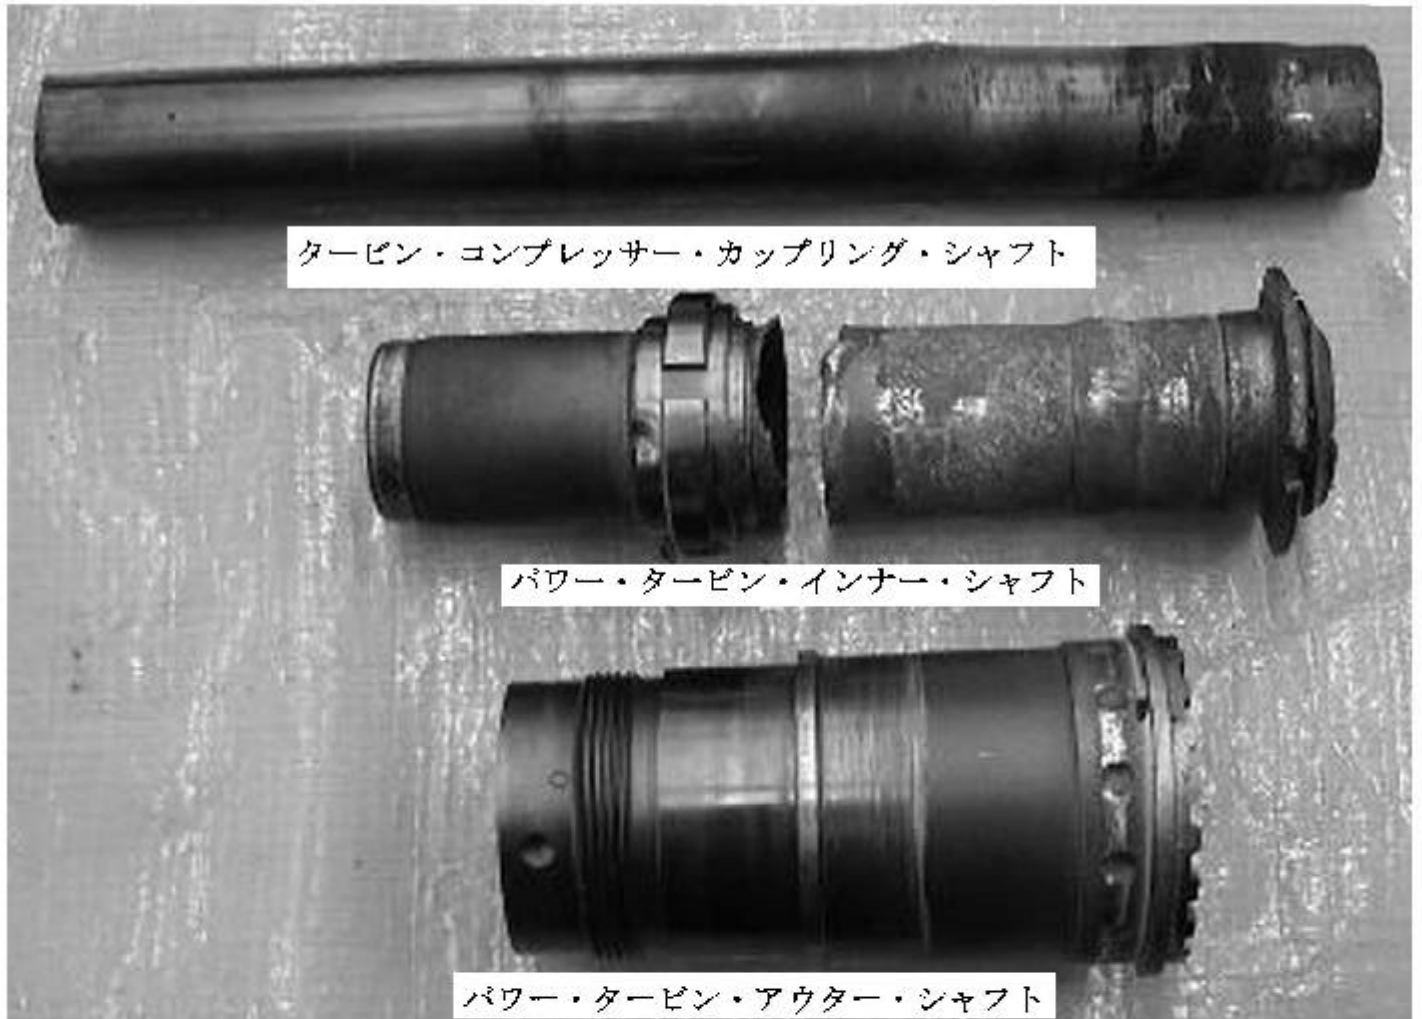
写真3 シャフト

タービン・コンプレッサー・カップリング・シャフトはタービン側スプラインにねじれ、表面の変形及びカーボンの付着があり、スプライン・アダプタに段付き摩耗が認められた。

パワー・タービン・インナー・シャフトには破断、熱変形が認められた。パワー・タービン・カップリング・シャフトのテフロン・シールが焼損し、パワー・タービン・アウターシャフトのカーボン・シール部に摩耗が認められた。

- (5) タービン・コンプレッサー・カップリング・シャフトは、外側表面にカーボンの付着があり、特にタービン・モジュール側での付着が顕著であった。外側表面のタービン・モジュール側が摩耗しており、内側のスプラインにねじれがあった。

- (6) パワー・タービン・インナー・シャフトは、前側から2.2～2.4インチの間のロック・ナット後方で破断し、3段タービン・ホイールと4段タービン・ホイール間の同シャフトの外径1.063インチが0.4インチふくらんでいた。

シャフト後側のNo. 6 ローラー・ベアリング・インナー・レースとなる部分は、破損していた。硬度は、シャフト後方側が基準値の上限を、破断部側が下限を超えていた。

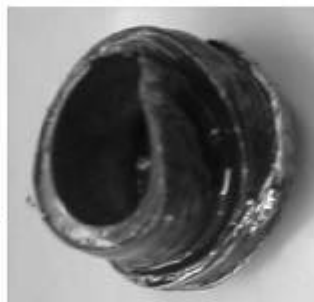
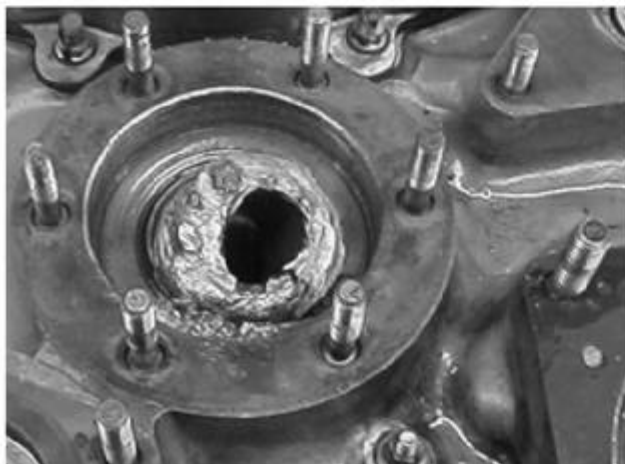
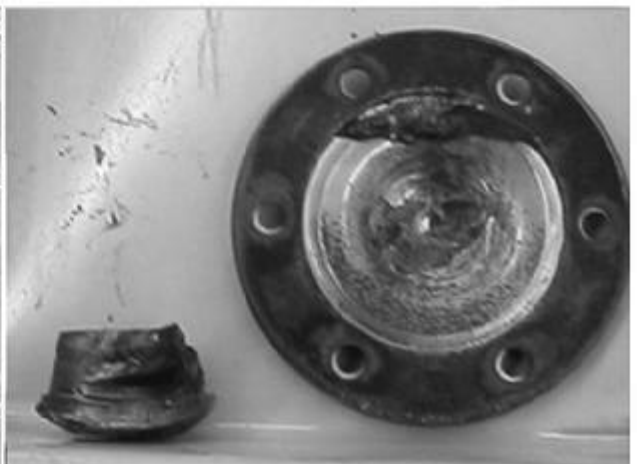
写真4 シール・ガイド

ギアボックスのパワー・テイクオフ・シャフト後方側に、変形、摩耗したアルミニウム製シール・ガイドがあり、同シャフト後方カバーの変形、熱変色が認められた。

分解調査で発見されたアルミニウム製シール・ガイドは、(株)エースヘリコプターが自ら製作したものであり、整備記録から、平成13年1月16日に行われたパワー・テイクオフ・シャフト部のオイル漏れの不具合処理作業実施時に使用された。

当該ガイドは、同社が定めた使用型式とは異なり、本来使用すべきガイドではなく、異なる型式機であるベル式47G4Aソロイ型専用ガイドであったが、使用区分を示す型式表示もなく、インプットシール・キット保管箱に、取り外し工具、取付工具、汎用ガイドとともに収納されていたものであった。

(1) 定期点検の不具合処理整備作業時に使用されたアルミニウム製のシール・ガイドが、作業終了時に外されることなくカバーがされ、そのままエンジンを飛行時間で約30時間使用したため、シール・ガイドがパワー・テイ

クオフ・シャフトとカバーの間で摩耗し、シールと同シャフトの間及び同シャフトのベアリングの間を通過し、ギアボックス下部にエンジン・オイルとともに移動した。その金属が非磁性体であるためチップ・ディテクターに付着することなくエンジンオイルとともにスカベンジ・ポンプ、スカベンジ配管、オイル・クーラー、プレッシャ・ポンプをへてエンジン内を循環し、オイル・フィルター、ベアリング、シール等に付着したこと。

エンジン分解調査で発見された
変形・摩耗したシール・ガイド

同社は、事故後、事故機装備のエンジンと同系列の型式のエンジンのパワー・テイクオフ・シャフトのシール交換に使用していた長さの異なる2種類のシール・ガイドを、長い型の1種類に改め、シール・ガイドを付けたままではカバーが取付られないよう防止対策を実施し、整備士に対して特殊工具管理、作業の実施方法等の再教育を行った。

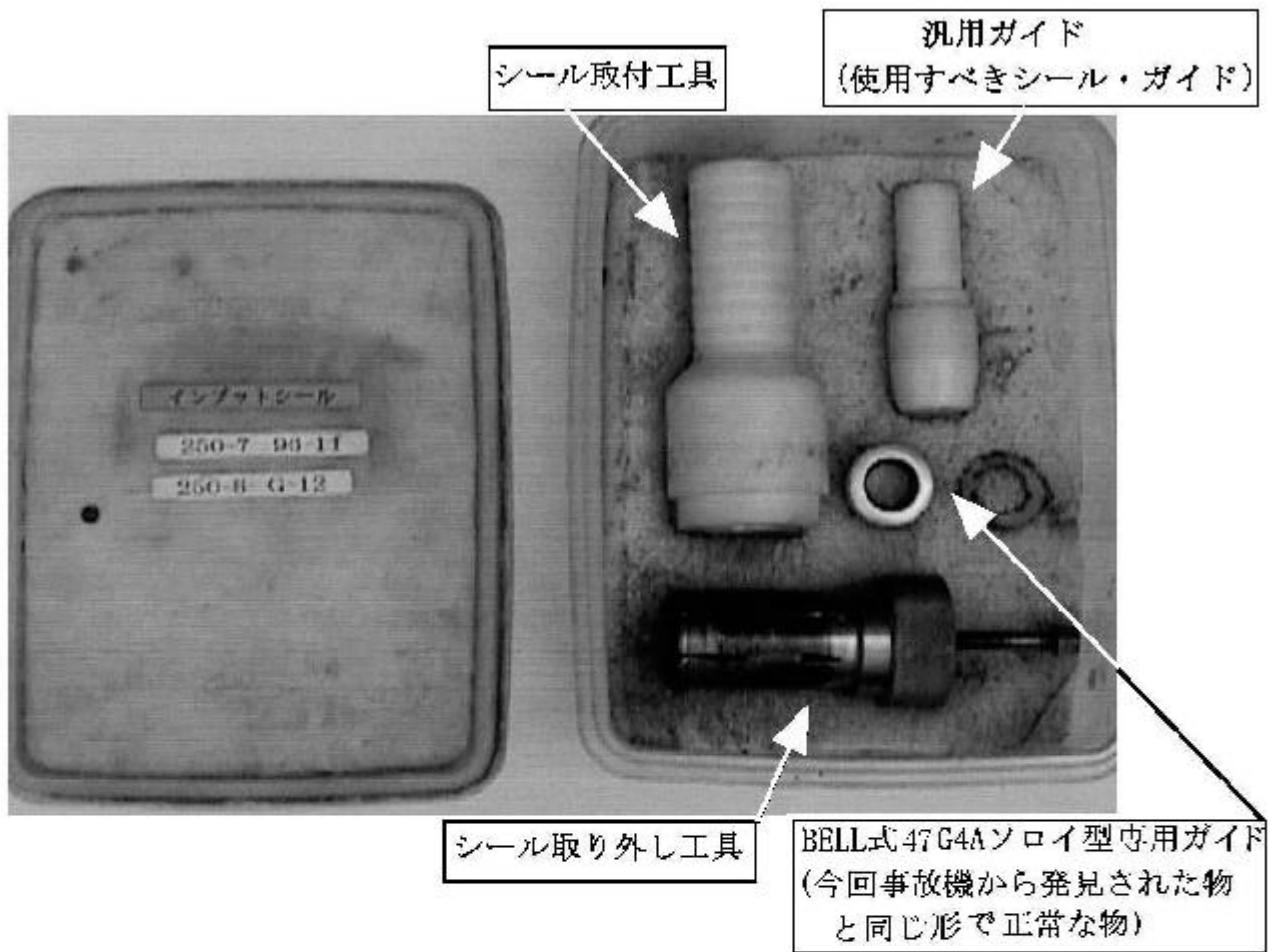
写真5 インプットシール・キット保管箱

インプットシール・キットは、出張先での作業用として製作されたものであるため、社内管理がなされていなかった。

3.1.6 シール・ガイドが本来使用すべきガイドではなく、他型式機用であったことは、保管時には本来使用すべきガイドと同じ箱に収納されており、使用区分表示もなかったことが関与したものと推定される。

さらに、作業終了後の収納時に、ガイドの数量確認が行われなかったものと推定される。当該シール・ガイドが社内管理されていなかったことも関与したものと推定される。
