# 航空事故調査報告書

個人所属川崎ヒューズ式369HS型  
JA9225

所 属 個人  
型 式 川崎ヒューズ式 369HS 型 (回転翼航空機)  
登録記号 JA9225  
発生日時 平成14年1月24日17時55分ごろ  
発生場所 三重県桑名郡長島町  
場外離着陸場の南東約40mの水田

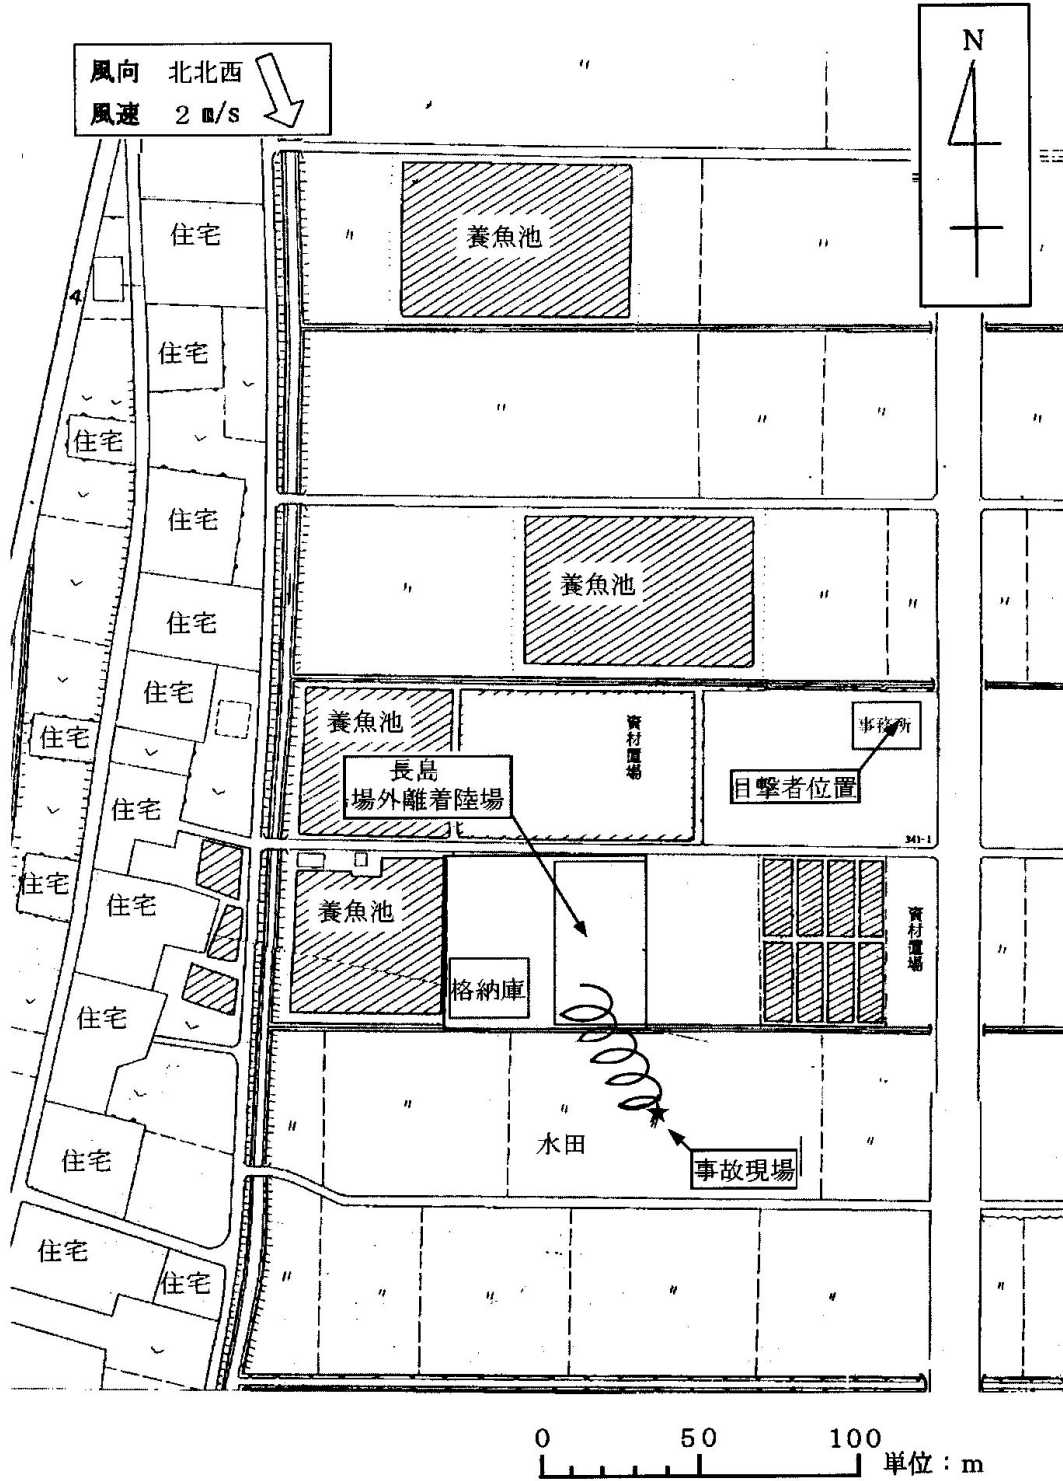
付図2 事故現場見取図

風上に前進させたつもりであったが、場外離着陸場より約 2 m 低い南東約 40 m の水田に墜落し、機体右側を下にして横倒しになった。

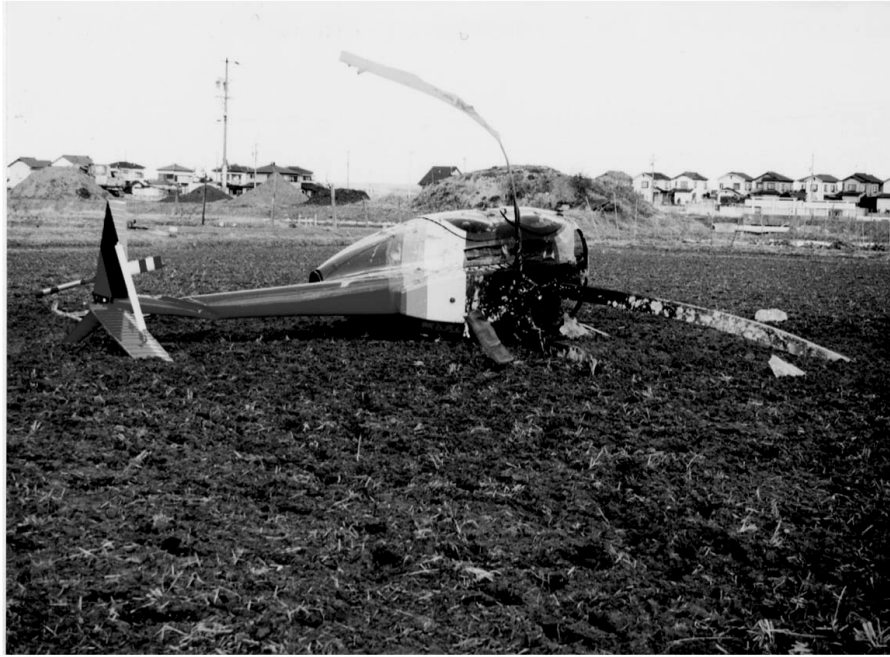
写真1-1 事故現場

事故現場は、場外離着陸場の南東約40 mの水田で、左スキッド及び胴体下面の接地痕があり、機体は機首を概ね南東に向け、胴体右側を下にして横転していた。

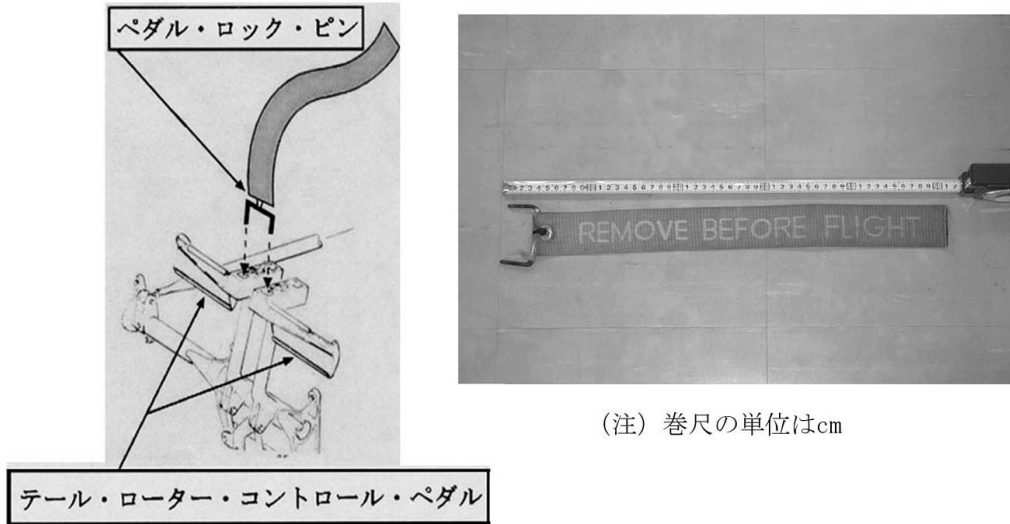
写真2 ペダル・ロック・ピン

ペダル位置は、ペダル・ロック・ピンを使用しない場合は、スプリングにより左ペダルを一杯踏み込んだ状態となり、この時機体尾部のテール・ローター・ドライブ及びテール・ローター・コントロール・シャフトに取り付けられているゴム製ブーツはつぶされた状態になる。このため当該ブーツが変形するのを防ぐため、ペダルが中間位置になるようペダルの位置調整用の孔を利用して、ペダル・ロック・ピンを使用していた。

ペダル・ロック・ピンは、事故現場で、横倒しとなった機体内の計器板上で確認された。

3.4 機長の口述から、離陸の際、テール・ローター・コントロール・ペダルが操作できなかったことは、エンジンを始動後、離陸前にフライト・コントロールの作動点検を十分行わなかったこと及びエンジンの始動時に使用していたペダル・ロック・ピンの取り外しを失念したことによるものと推定される。

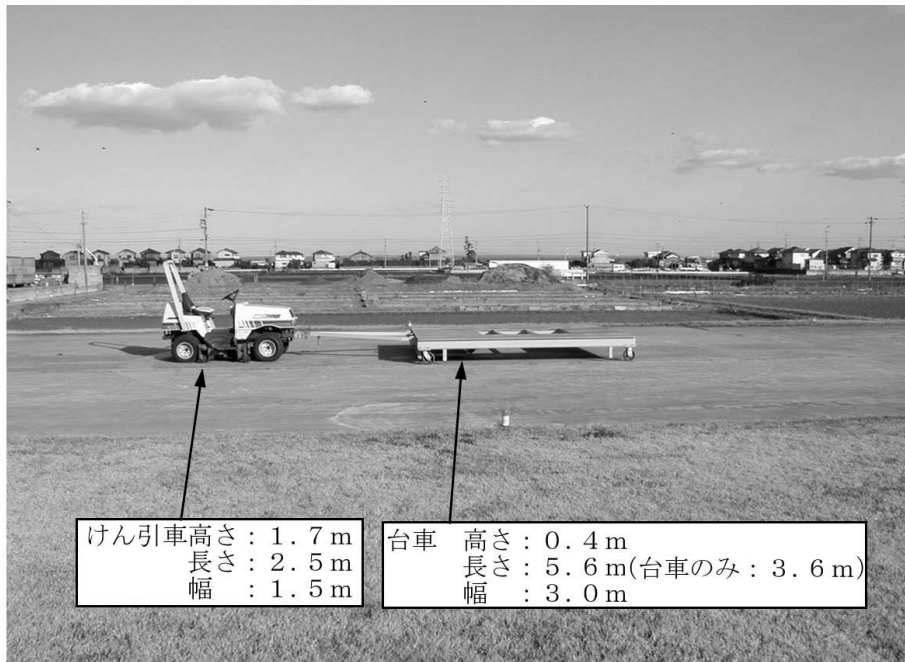
写真3 場外離着陸場

場外離着陸場の離着陸帯中央には、機体の移動に使用したけん引車と移動用台車（以下「台車」という。）が残されていた。

3.1 機長の口述及び現場調査から、機長は、台車及びけん引車を使用して機体を格納庫から離着陸帯中央に移動させた後、機体を台車から降ろさず又、けん引車及び台車を離着陸帯から移動させなかったものと推定される。
