航空事故調査報告書

ホームビルト三河式HA - 400 - R582L型 超軽量動力機

型 式 ホームビルト三河式HA - 400 - R582L型（超軽量動力機、
複座）
識別記号 JR1289
発生日時 平成13年4月28日 15時00分ごろ
発生場所 愛知県豊川市平尾町

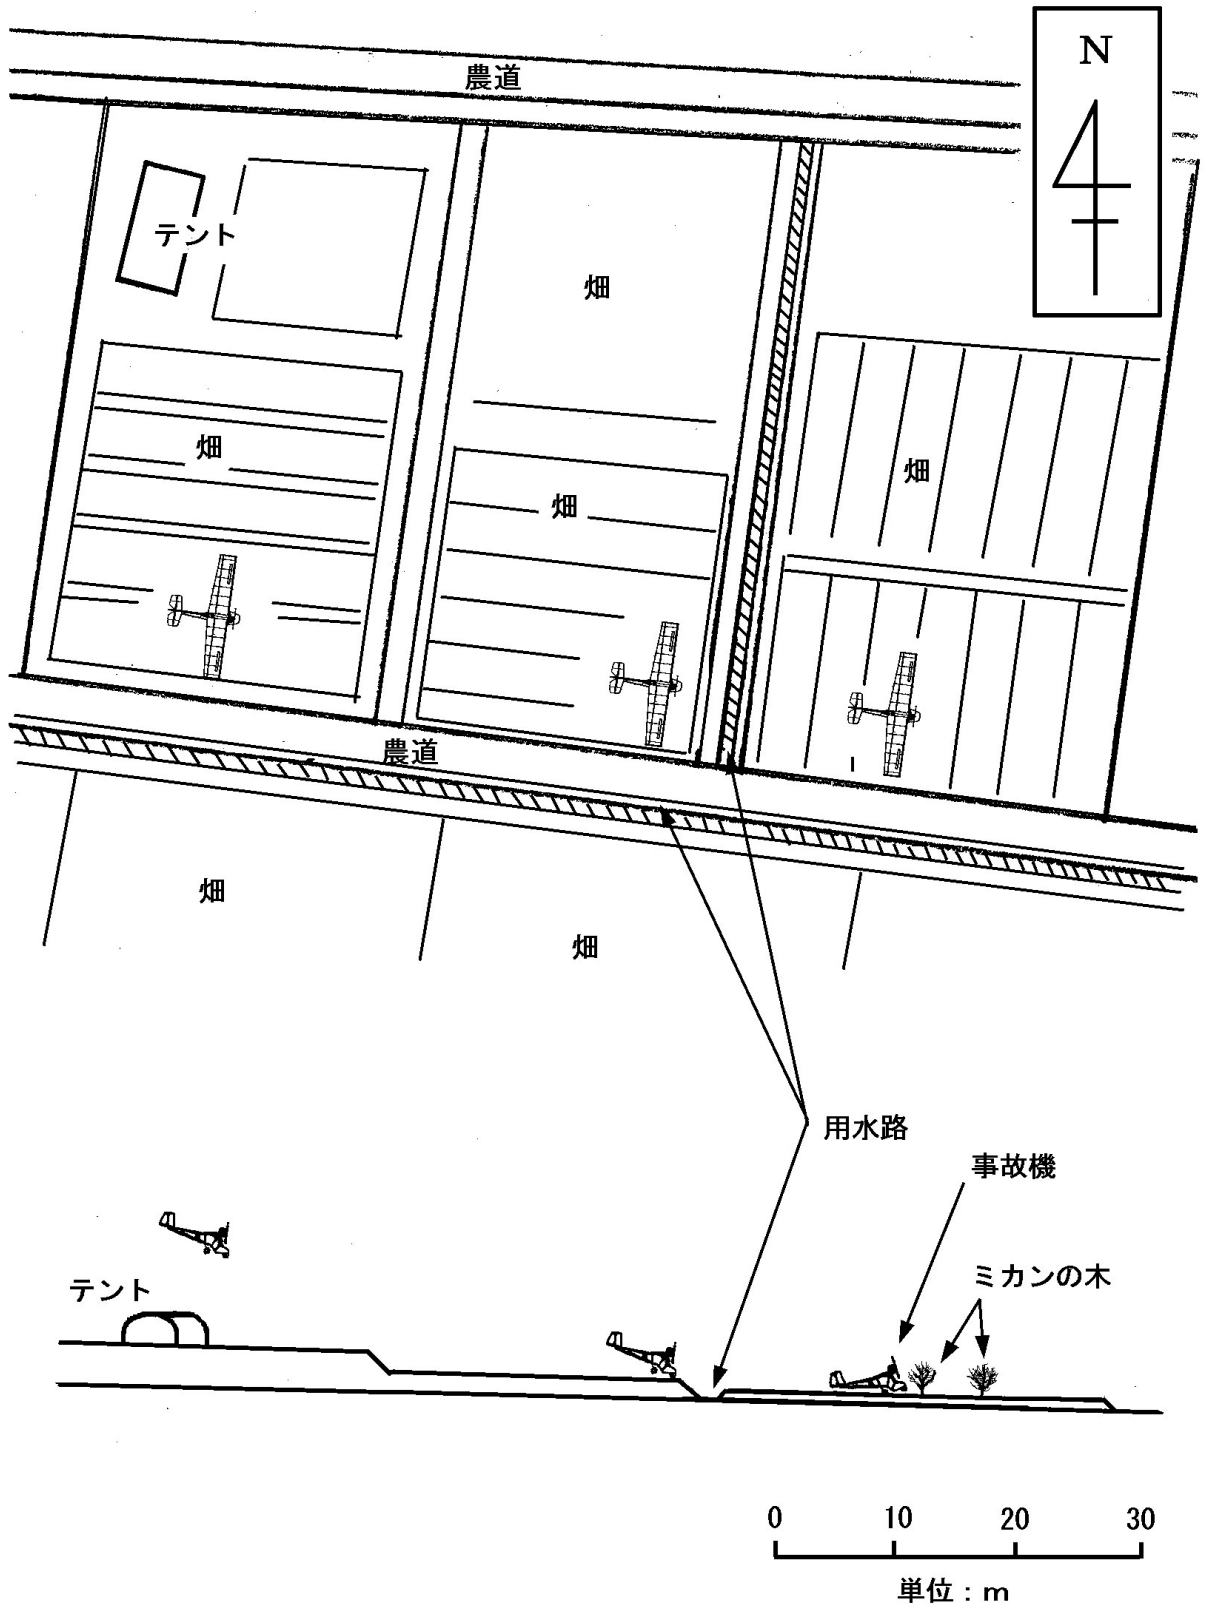
付図2 事故現場推定見取図

事故後約9か月が経過しており、事故当時の痕跡は残っていなかったが、操縦者及び事故当時現場を通りかかった目撃者の口述によれば、不時着した機体は、機首をほぼ東に向けて右に傾いた状態で停止していた。また、機体が停止した位置から西へ約16mの地点で一旦接地した後バウンドして停止したとのことであったが、その痕跡を確認することはできなかった。

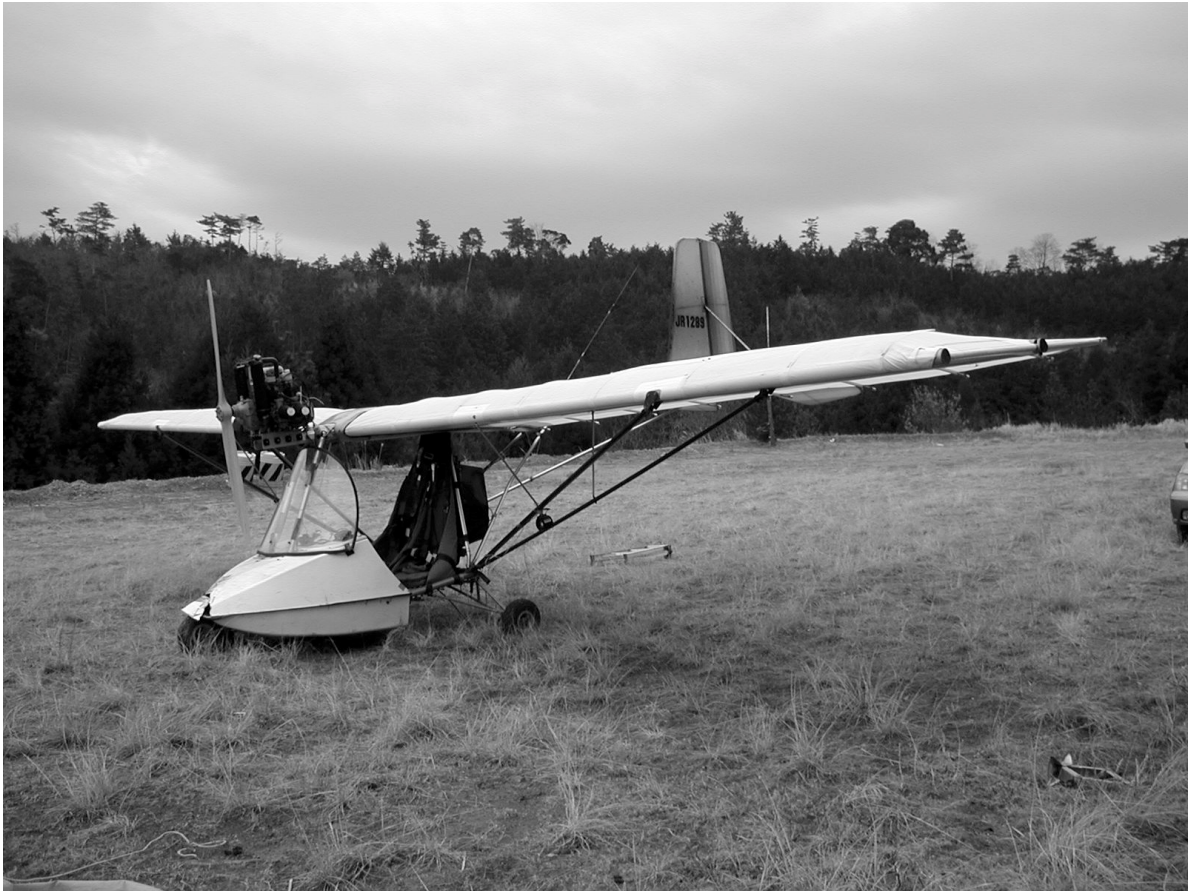
写真1 事故機

| (1) ノーズ・カウル | 亀裂損傷 |
| (2) 前輪 | 取り付け部プレートの一部破損 |
| (3) 主輪 | 右主輪サポート部の機体への取付部破損 |

事故機のプロペラは、型式認定を受けていた64インチのブレード長でなく、68インチのもの(テネシー製 68×42)に換装されていた。また、ノーズ・カウルとのプロペラ・クリアランスの確保の為に、エンジンギアボックスのカバーの上下を変更した。その結果プロペラ・シャフトの位置は、型式認定での位置から16cm上方へ変更されていた。

3.2 同機は、操縦者によるプロペラ換装に伴い、プロペラ推力線が正規の位置より、16cm上方へ変更され、動力飛行時の操縦性等に影響していた可能性があるが、今回の飛行におけるエンジン停止及びその後の滑空操作等に関しては、影響はなかったものと推定される。

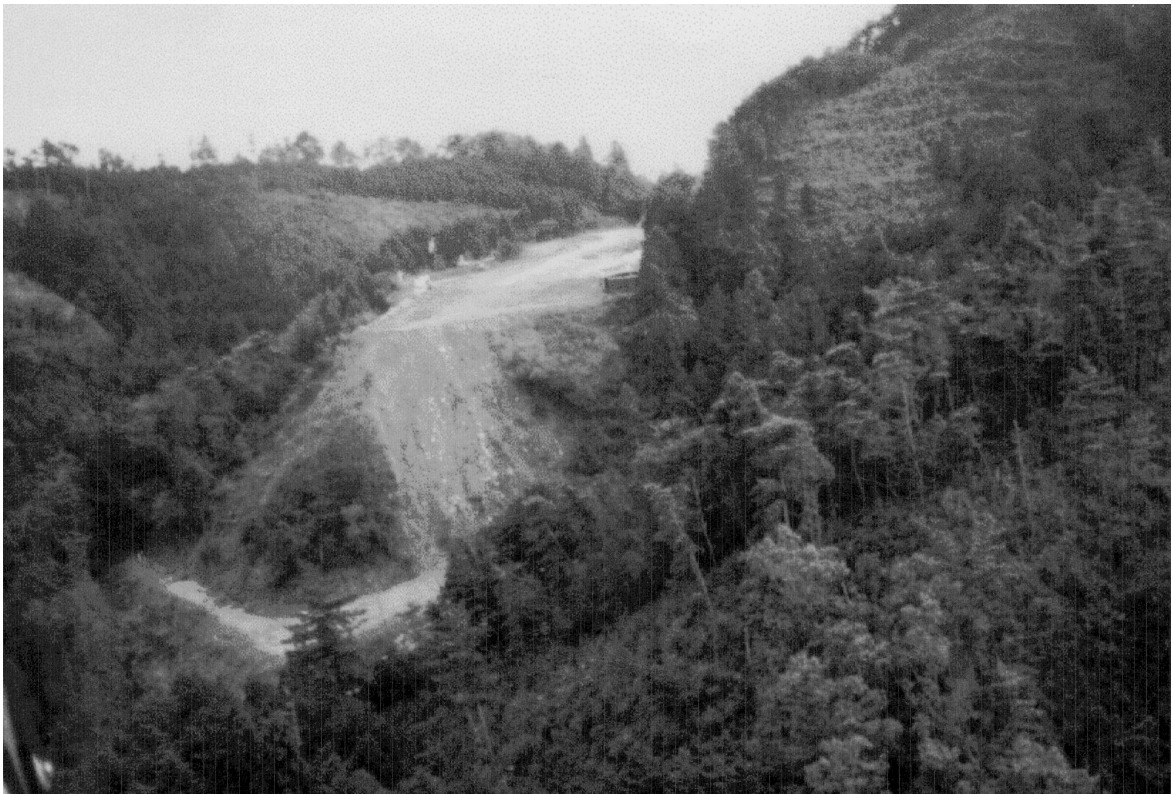
写真2 場外離着陸場

2.5.4 同機が離陸した場外離着陸場は、愛知県額田郡額田町烏川の標高約250mの山間であって、北側を除き三方が山に囲まれている。操縦者の口述によると、同操縦者は、ここを利用する機体は、北から南に向けて着陸していたが北側は、深い崖で落ち込んでおり、エンジンが停止した場合などの緊急時における不時着には適さない地形と考えていた。さらに、同操縦者は、同離着陸場の周辺は、ほとんどが山間地で谷あいの畑は段状になっていて狭く、その近辺にも不時着に適した場所がないものと判断していた。

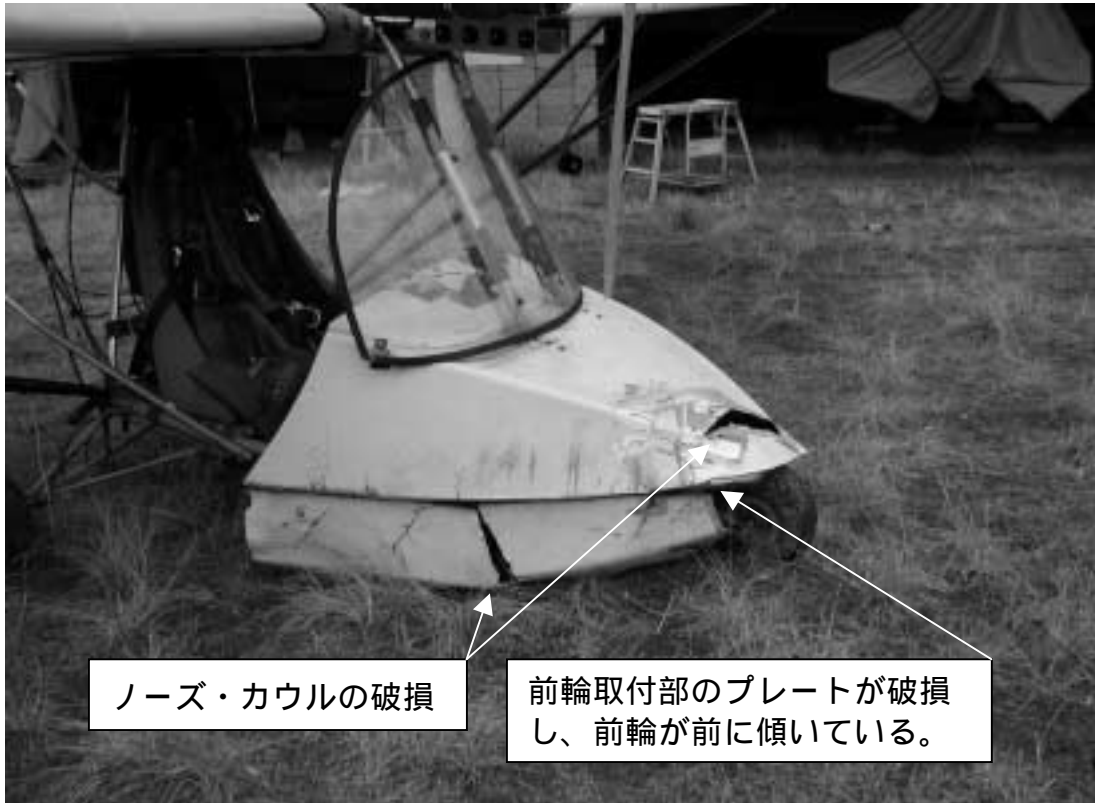
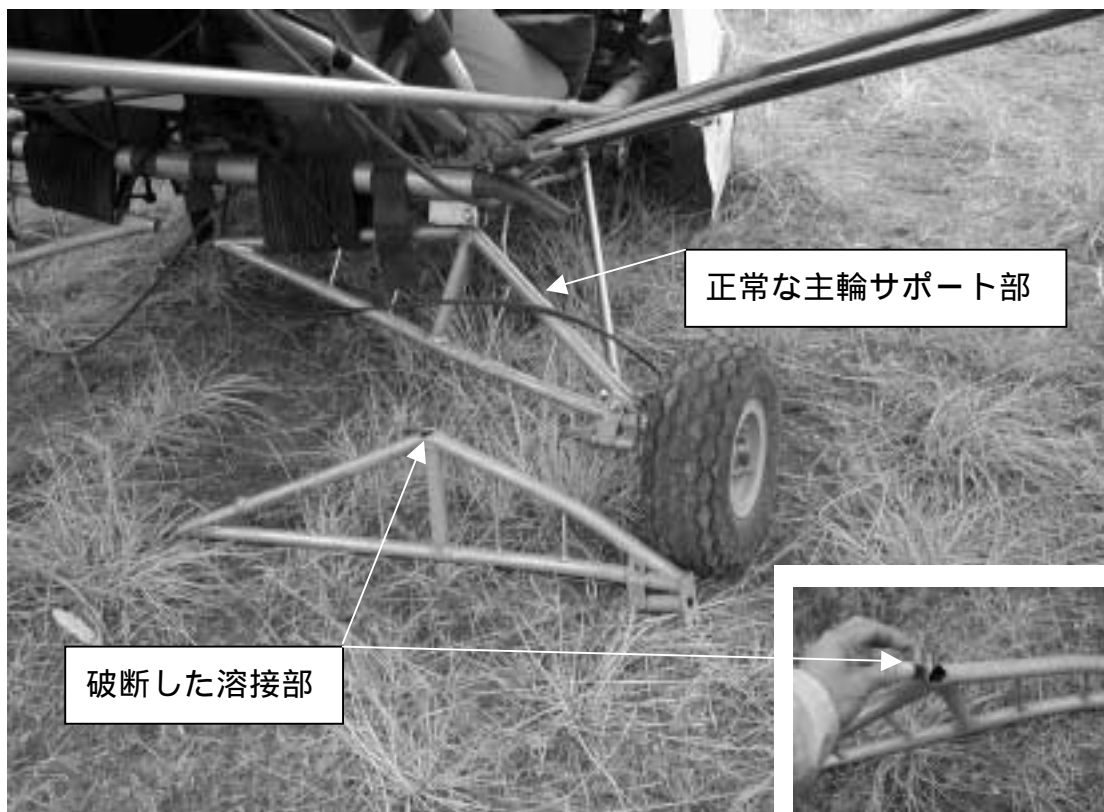
写真3 機体の損壊状況

操縦者及び飛行仲間の口述によれば、主輪サポート部は、クロームモリブデン製のものではあったが、強度的に弱いとして、ステンレス製のものに交換されていた。なお、改造された当該主輪サポート部は、接地時の衝撃で機体構造への取付部のラグが溶接部から破断していた。

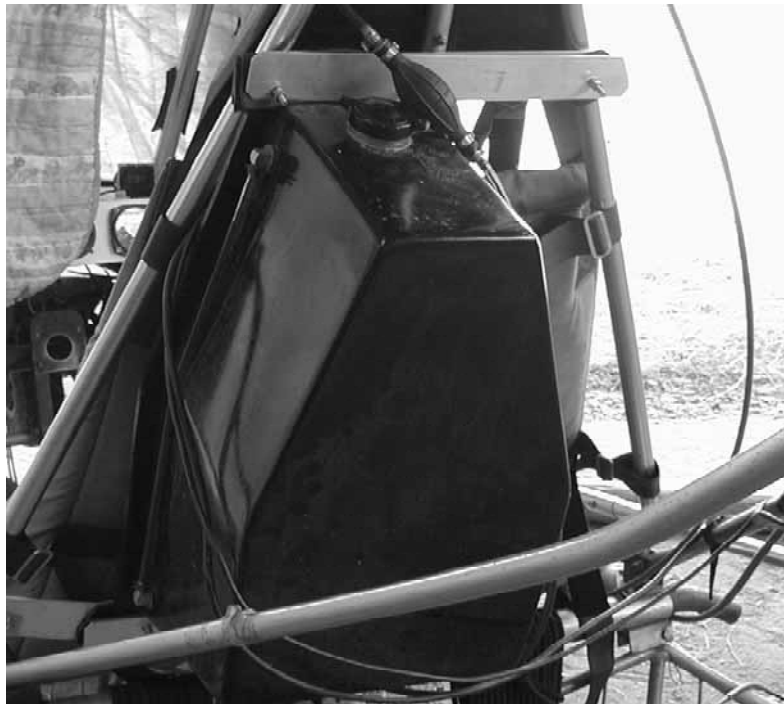
事故時に使用したタンク

なお、市販品を使用した交換前のポリ燃料タンクには、給油用キャップに燃料タンクのベント目的の小さな穴が開けられていたこと及び反対側のキャップに取り付けられたエンジンへの燃料供給ラインのパイプ周りに隙間があったことにより、燃料タンクのベント機能が存在していた。しかし付け替えられたFRP製燃料タンクには、燃料タンクのベント機能がなくなっており、操縦者はそれらを確認しないまま飛行することとなった。

事故後に行った、事故当時搭載していた換装後の燃料タンクによるエンジンの実動試験から、エンジンが停止したのは、換装前のタンクではベント機能としてキャップに空気孔があったものが、タンク換装後の燃料タンクには、キャップに空気孔もなく必要なベント機能が無かったため、燃料が使用されるに伴い、タンク内が負圧になりエンジンに燃料が供給されなかったことによるものと推定される。

エンジンの停止は、燃料タンクのベント機能に関する十分な知識がないまま、燃料タンクを換装し、ベント機能が無い状態で飛行したため生じた不具合によるものであると推定される。

3.4 同機において換装されたFRP製燃料タンクの容量は39リットル(10.25GALタンク)であった。これは、航空局が設定している超軽量動力機としての要件の1つである「燃料タンクの容量は30リットル(8GAL)以下であること。」による上限を超えており、当該超軽量動力機には装備できないものであった。
