航空事故調査報告書

航空・鉄道事故調査委員会

アエロスパシアル式 S A 3 3 0 J 型
J A 6 7 0 6

所 属 株式会社エースヘリコプター
型 式 アエロスパシアル式 S A 3 3 0 J 型 (回転翼航空機)
登録記号 J A 6 7 0 6
発生日時 平成 1 2 年 9 月 1 6 日 0 8 時 4 8 分ごろ
発生場所 富山県中新川郡立山町天狗平国見

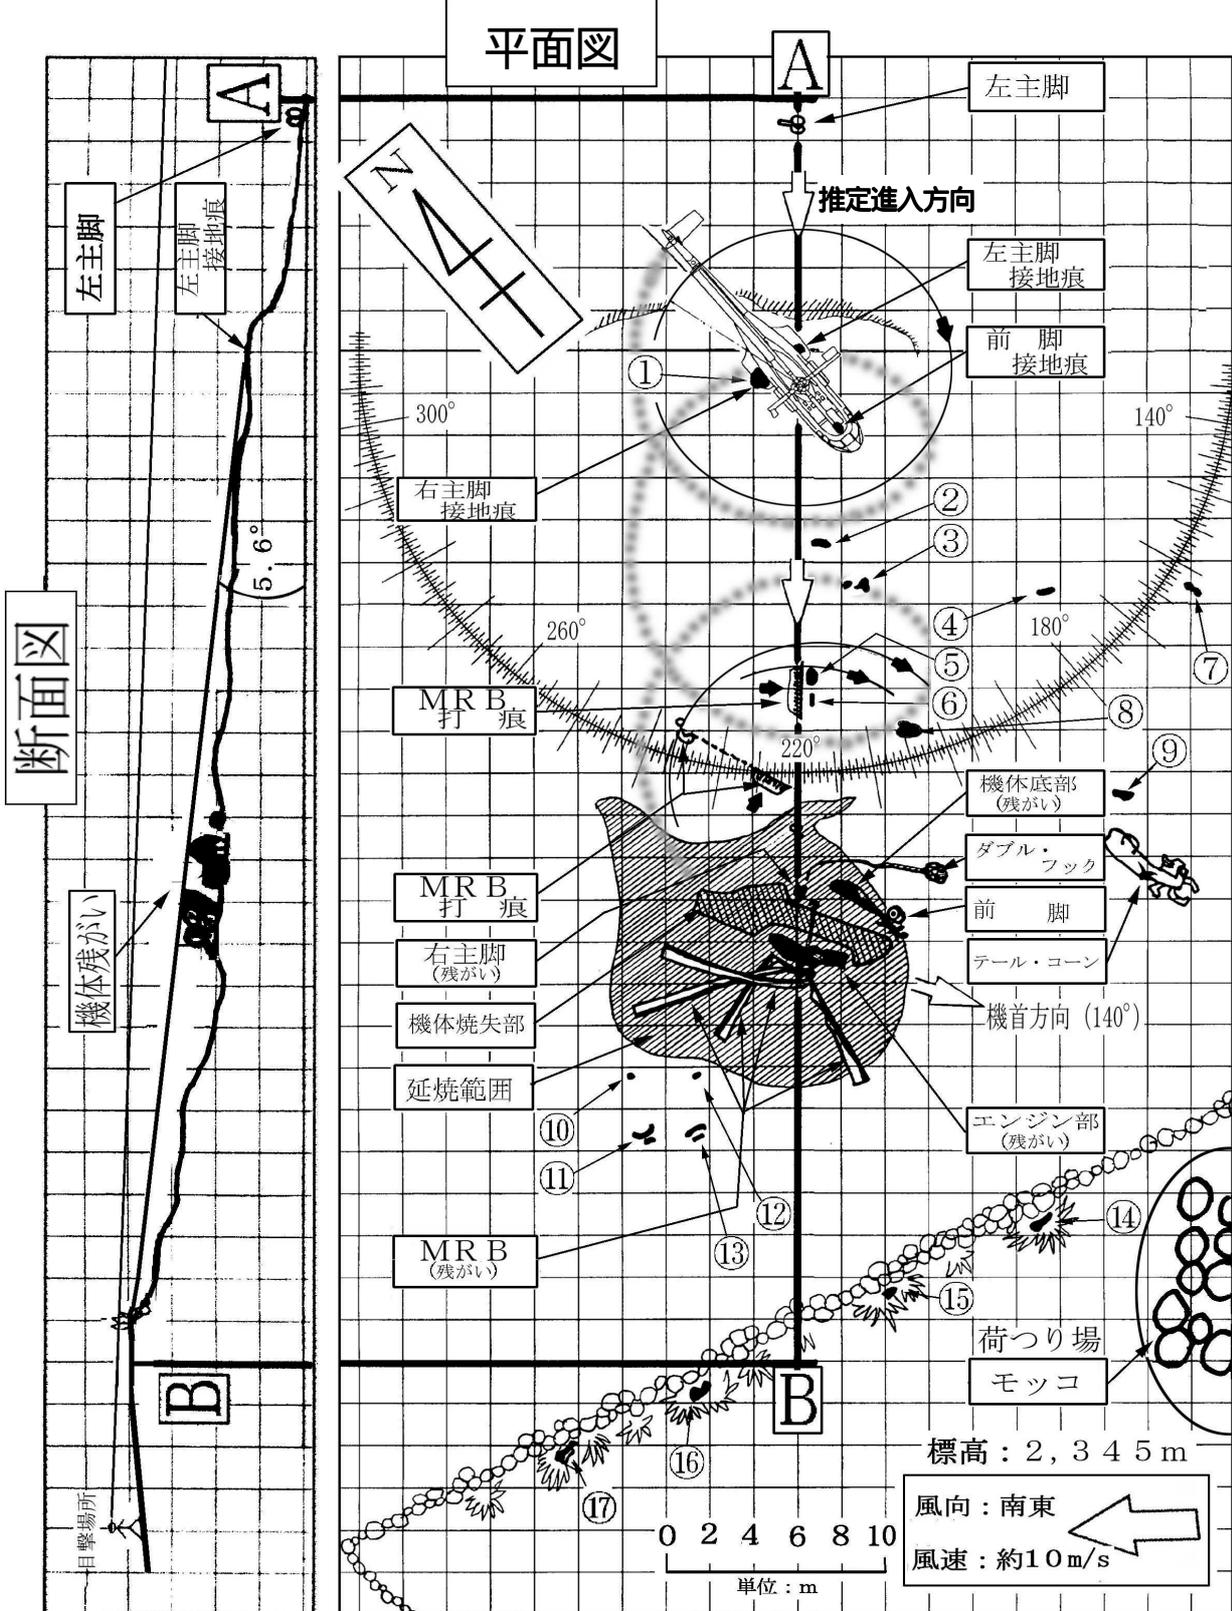
付図2 事故現場見取図

事故現場は、北アルプス立山道路の終点付近にある天狗平国見駐車場(荷つり場)の北方約20m先のなだらかな斜面上で、事故機は、機首を南東方向(方位約140°)に向けた状態で焼失し、ほとんど原形をとどめていなかった。また、同機周辺のハイマツが延焼した形跡があった。(以下、ほとんど焼失した胴体部分があった場所を「墜落地点」という。)

手前約26mの地点には、前脚及び左右主脚によると推定される接地痕が方位約180°に向けて残っていた。

接地痕の状況は、同機が前進対地速度が残っていた状態で接地したことを示しており、それらの形状は次のとおりであった。

MRBによると推定される2ヶ所の打痕が、手前約14mの地点にあり、そのうちの1ヶ所はMRBの全長にほぼ等しいものであった。これらの打痕は墜落時

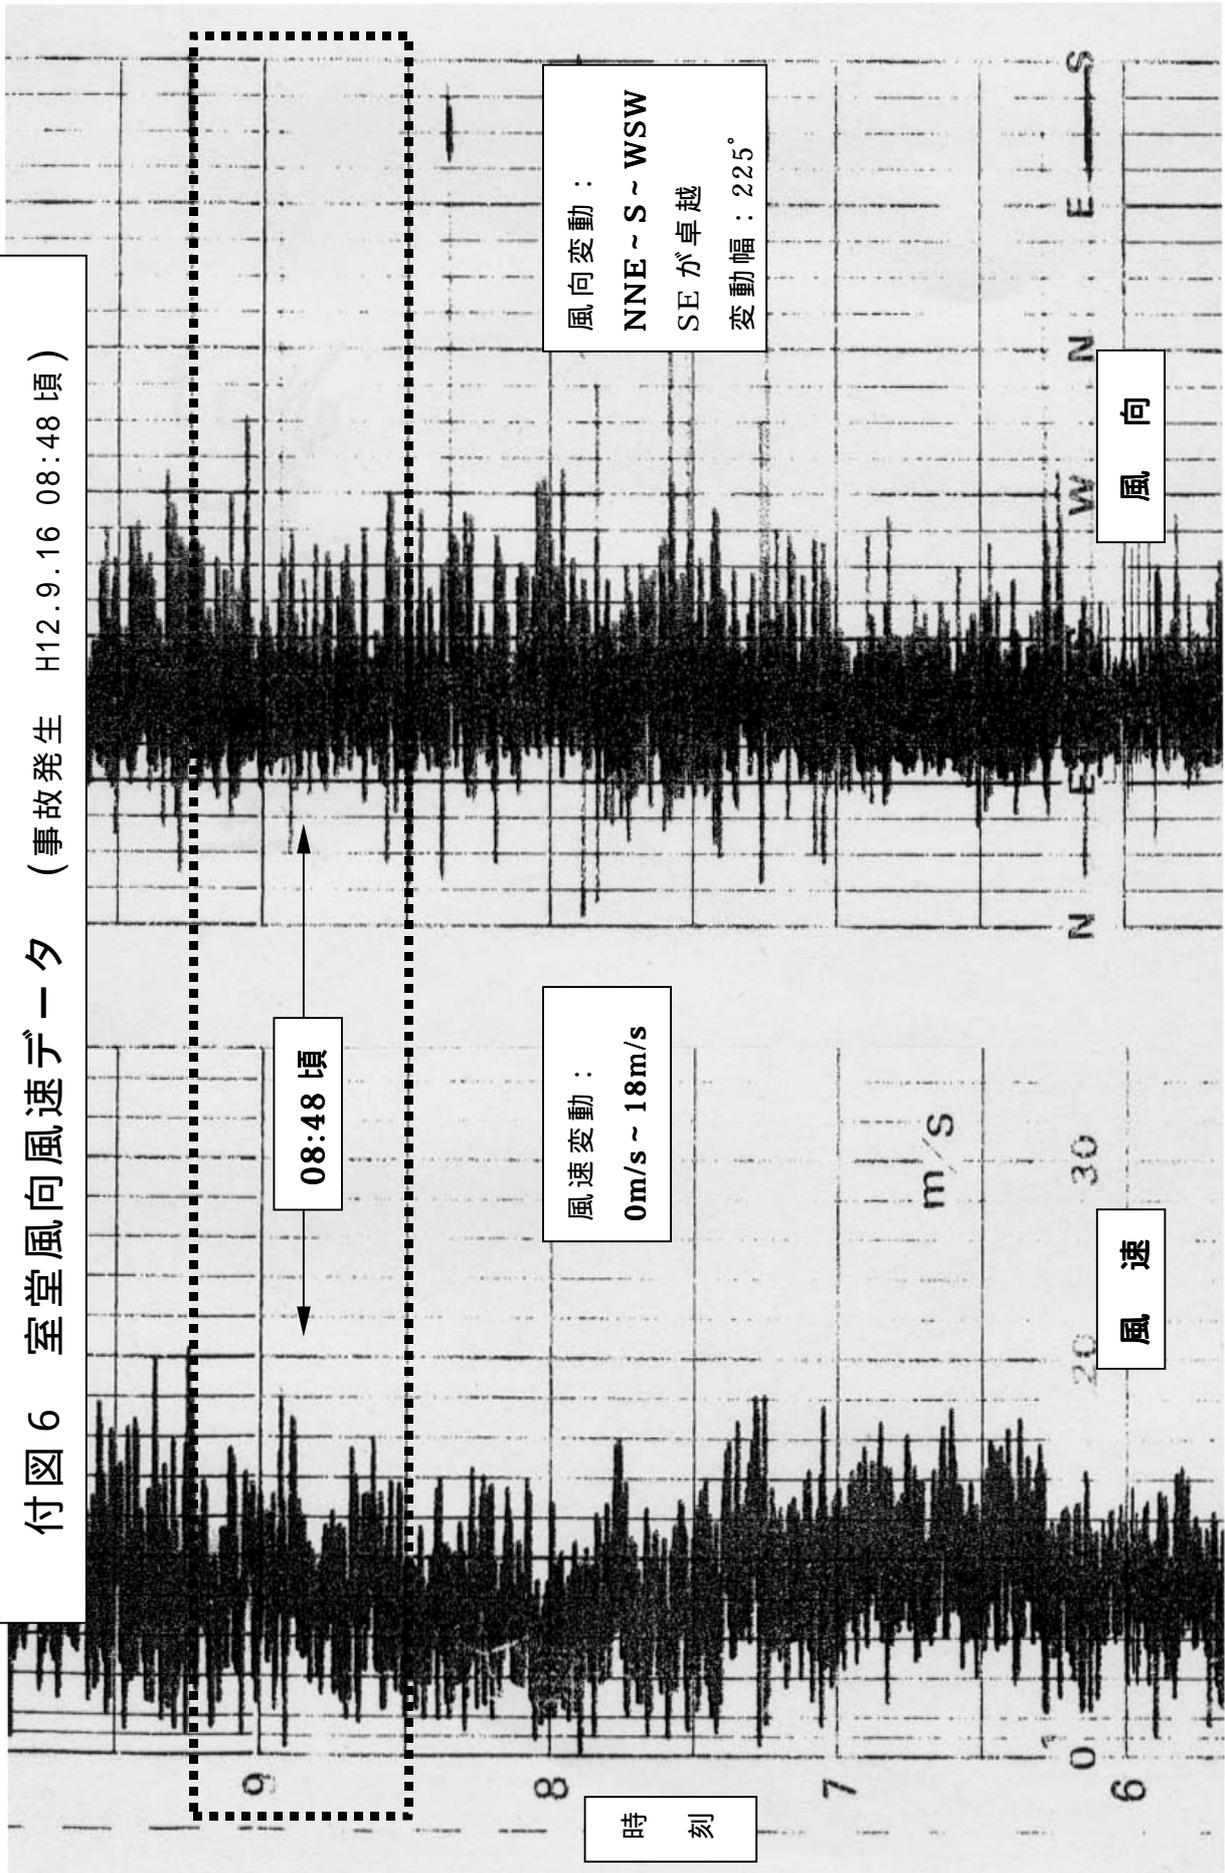
付図6 室堂風向風速データ (事故発生 H12.9.16 08:48頃)

事故現場に近い室堂ターミナル内の立山黒部観光株式会社室堂運行所が観測していた事故当日の室堂及び大観峰の観測値は、次のとおりであった。また、付図6に見られるように、風向及び風速の変動が大きく、風向変動は、北北東～南～西南西で変動幅は約225°、風速変動は、0～18m/sであった。

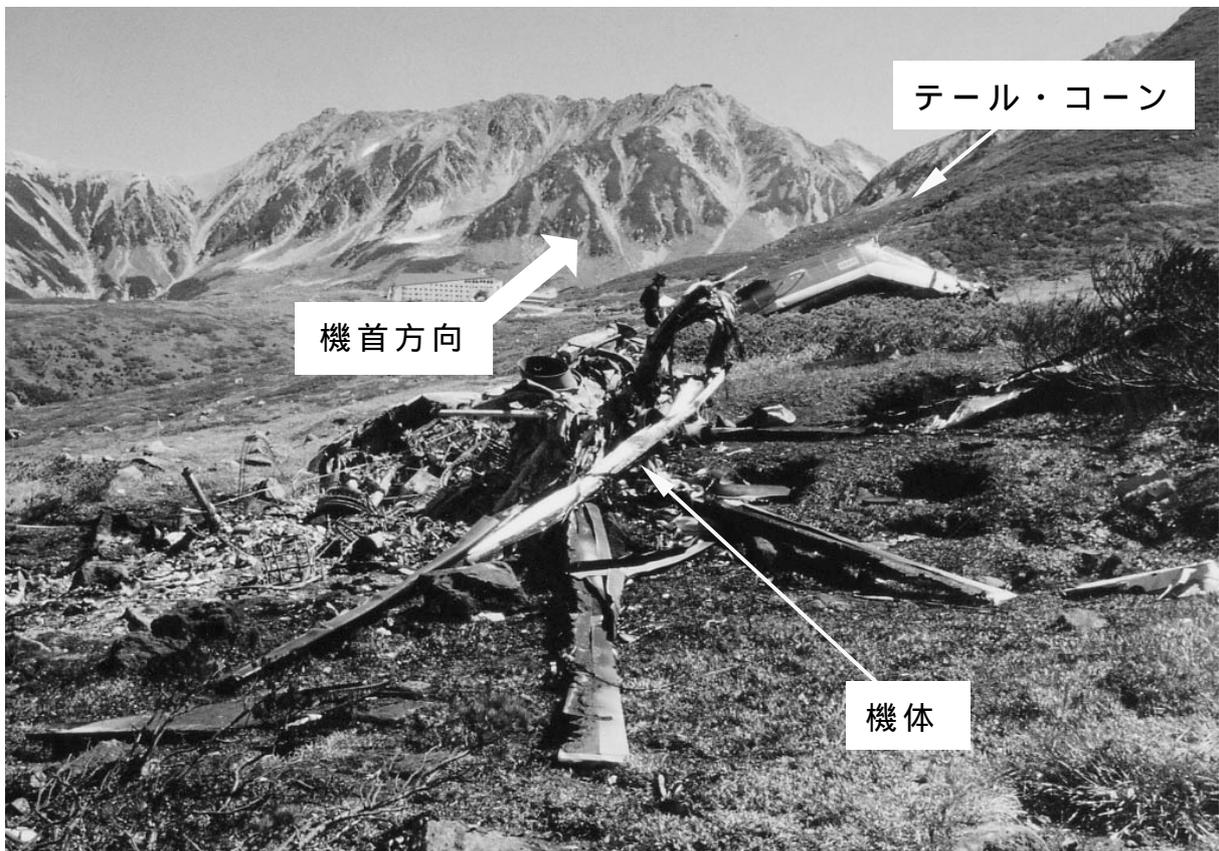
写真2 事故機 (機体上部側)

メイン・トランスミッション・ギア・ハウジングは焼失していた。

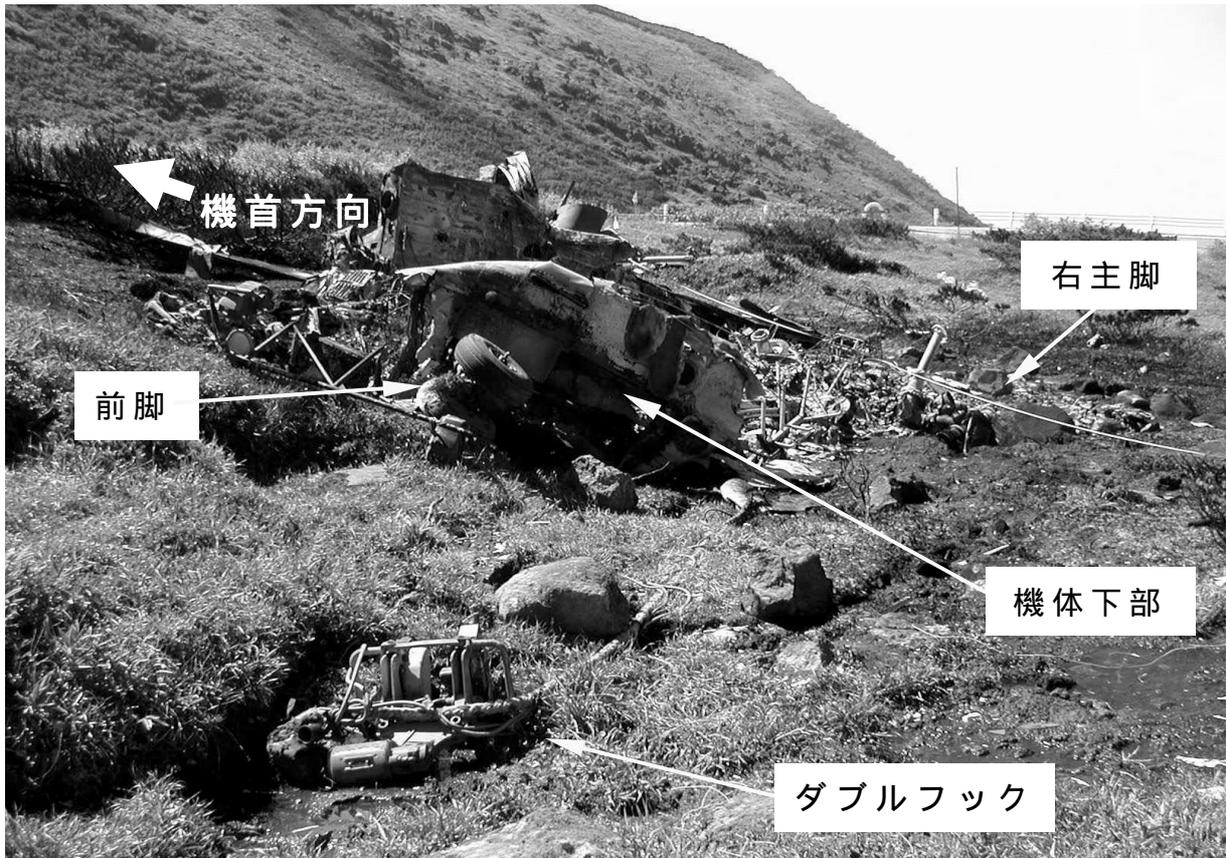
写真3 事故機（機体下部前方側）

左側面を上にし、機首をほぼ南東に向けた状態で焼失していた。

エンジン・デッキ及び機首底部一次構造は焼損していたが原形を保っていた。

荷つり用ダブル・フックは荷つり用ロープが付いた状態で、機体の東に無傷のまま落下していた。

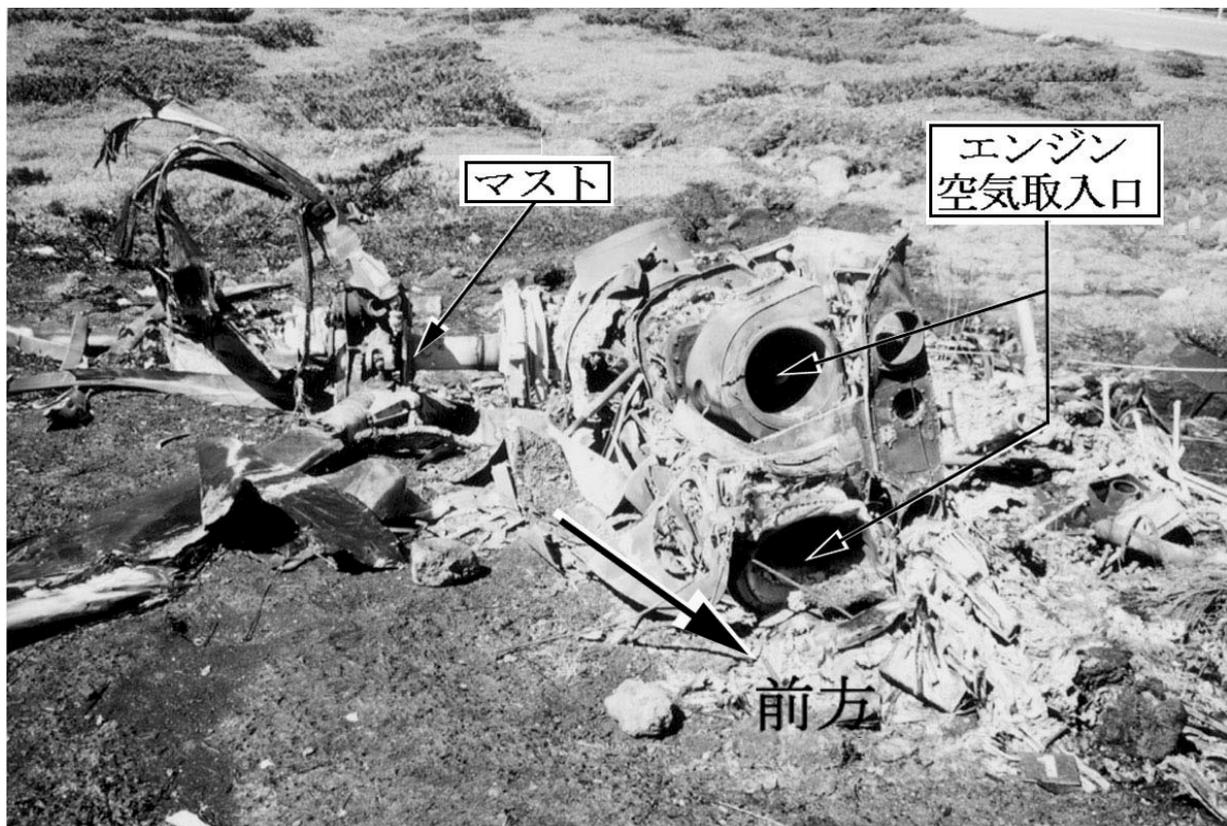
写真4 事故機（エンジン部分）

両エンジンは焼損していたが、原形を保っていた。補機は激しく焼損していた。

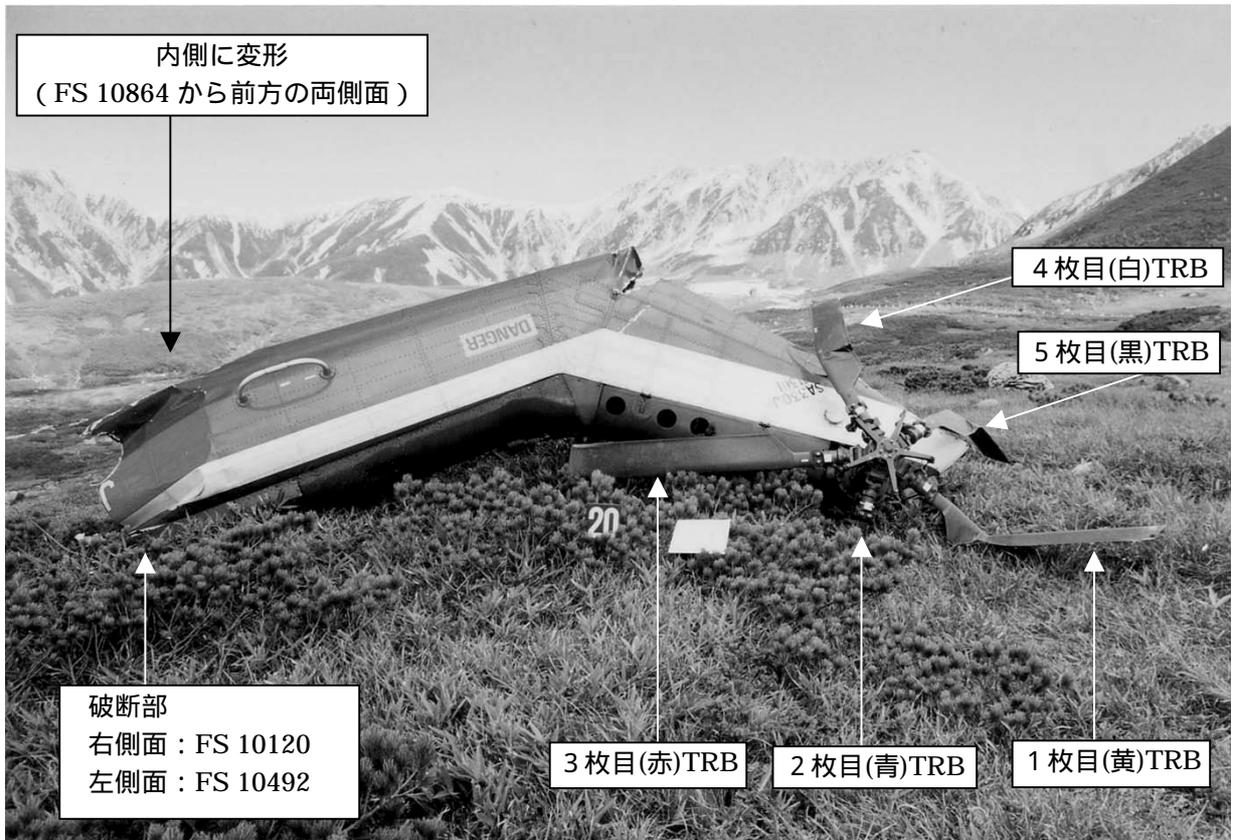
写真5 事故機（テール・コーン及びTRB）

テール・コーンは右側面がF S 1 0 1 2 0のフレームから、左側面はF S 1 0 4 9 2のフレームから、それぞれ破断分離していた。両側面ともにF S 1 0 8 6 4から前方の破断部にかけて内側にすぼんでいた。また、破断部の底部には、上方に押し潰された痕跡が残っていた。破断分離したテール・コーンは機首部分の東側に広がるハイマツ帯の中に裏返しの状態で落下しており、焼損は認められなかった。

テール・コーン破断部付近のテール・ドライブ・シャフトには、その周囲のテール・ドライブ・シャフト・オープニング・フェアリングと接触のときに発生したと認められるらせん状の擦過痕があった。

黄のTRBは、地面に沿って外側に屈曲していた。

青のTRBは、下敷きになっており、ハブ取付部付近から大きくテール・コーン側に屈曲していた。

赤のTRBは、ほぼ無傷であった。

白と黒のTRBは、ハブ取付部から約2.5mの位置でテール・コーン側に湾曲しており、テール・コーン側の面には回転方向に擦過痕が認められた。

水平安定板の左側端部には、破断した左主脚ギア・レグが衝突したと認められる明瞭な打痕があった。また、同安定板は、ほぼ中央部付近から下側に大きく湾曲していた。

- (1) 同機のテール部は、テール・ローターの機能喪失により右回転のメイン・ローターに対する反トルクにより、テール・コーンも機体ごと左回転を開始（口述によると2回転以上）したことによる曲げ、及び再浮揚時に同コーンが受けた反動（複雑な上下動及びねじれ）が加わったことにより破断し、機体の回転時に受けた遠心力で分離飛散したものと考えられる。

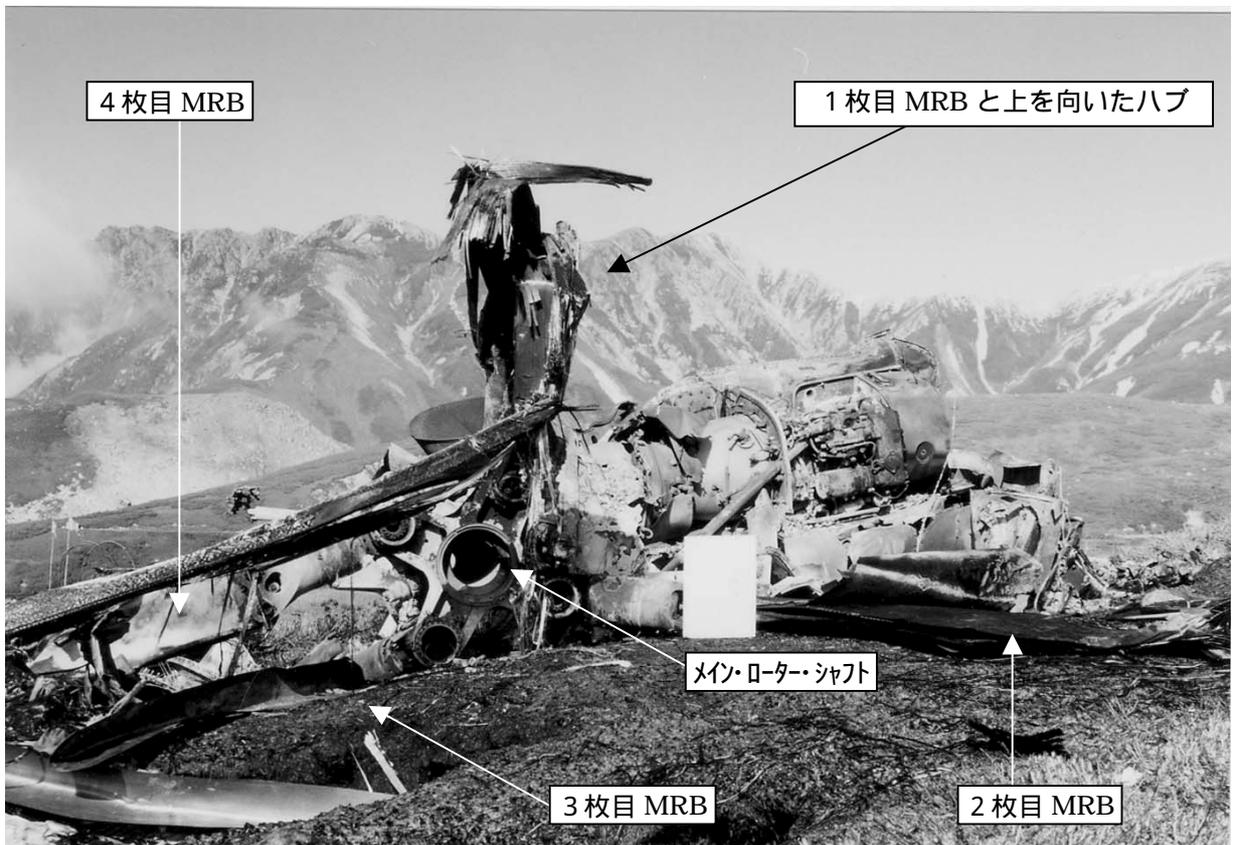
写真6 事故機（MRB）

1枚目のMRBは、地面に対して真上を向いたスリーブに取り付けられたままの状態が大きく上側にフラッピングしていた。また、スリーブ取付部から1m付近でスパーが折損し、そこから先端側が回転方向に約240°ねじれていた。

2枚目のMRBは、右下前方にあつてフラッピングし、地面に接触した状態であったが、スパーの破断は認められなかった。

3枚目のMRBは、右下後方にあつて地面に接触した状態であったが、スパーの破断は認められなかった。

4枚目のMRBは、左上後方にあつたが、スパーには破断が認められなかった。

なお、各MRBが取り付けられているスピンドル/スリーブ・アセンブリーにはドラッグ・ダンパーが取り付けられ、ドラッグ・ヒンジとなっているが、3枚目と4枚目のMRB用のドラッグ・ダンパーの取付部が破断していたため、MRBの回転方向に対して自由に動くことになった3枚目と4枚目のMRBは、正規の相対角度(90°)が保たれずに近接した位置にあつた。

これは、同機が墜落した直後に機体の左側方が真下になるような姿勢となる瞬間があったものと考えられ、バランスを失った同機が最初に接地したとき、両エンジンが機能していたため、メイン・ローターが回転し続けてMRBが地面を叩き、MRB及びMRB周辺部が破損したときのものと考えられる。

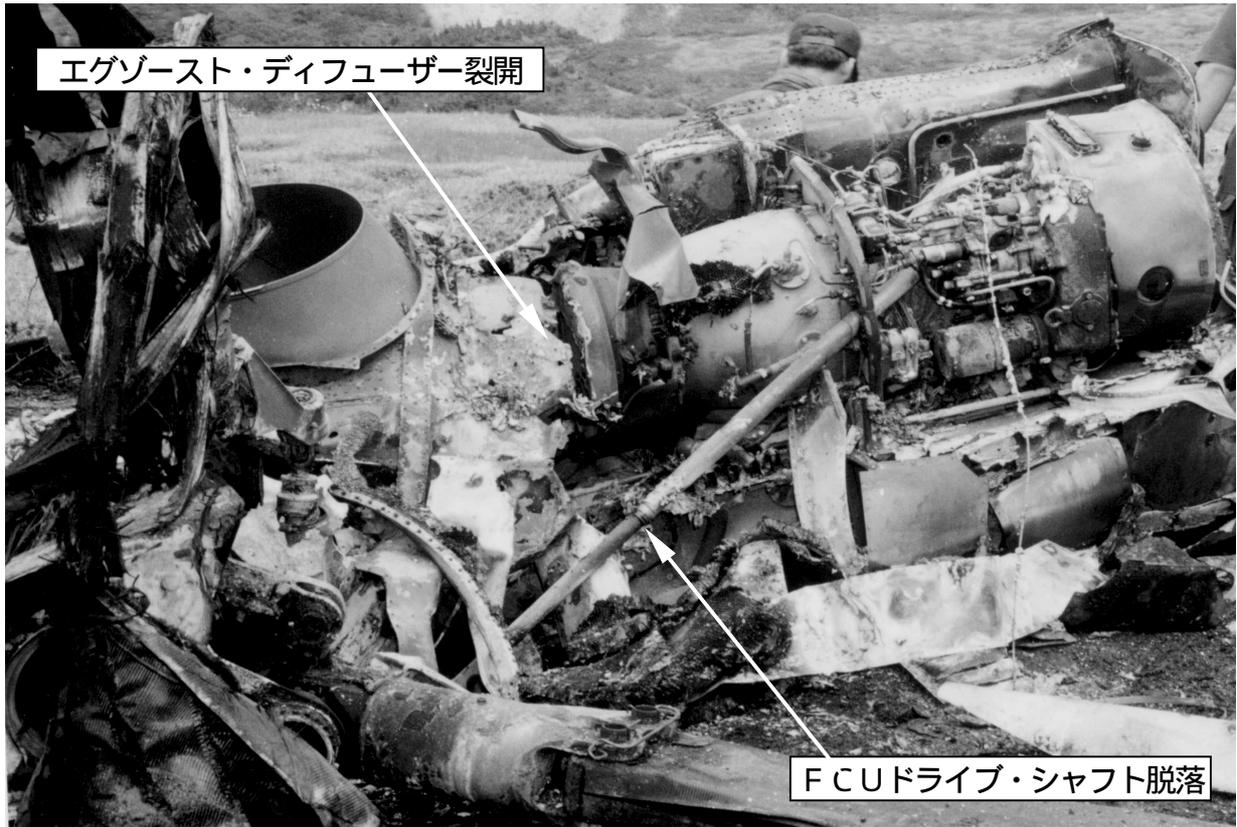
写真7 No.1エンジンの裂開状況

No.1エンジンのフリー・タービン・ホイール周囲のエグゾースト・ディフューザー左側面の裂開が認められた。

残がい調査の結果、No.1エンジンのフリー・タービン・ホイール周囲のエグゾースト・ディフューザー左側面の裂開が認められた。これらの破損の原因を調査するため、エンジンの詳細調査を実施した。

その結果、No.1エンジンのフリー・タービン・ディスクが破断して、その破片がエグゾースト・ディフューザー左側面から飛散したものと推定された。また、同機が最初に激しく接地するまでは、両エンジンともに正常に作動していたものと推定された。

MGBとの結合を失って負荷が無くなったフリー・タービンは、一気に過回転となり、フリー・タービン・ディスクが破断して、フリー・タービン・ホイール周囲のエグゾースト・ディフューザーを突き破って飛散したことが考えられる。

残がい調査の結果、No.1エンジンのフリー・タービン・ディスク周囲のエグゾースト・ディフューザー左側面の裂開（写真7参照）が認められた。この破損の原因を調査するため、エンジンの詳細調査を実施した。

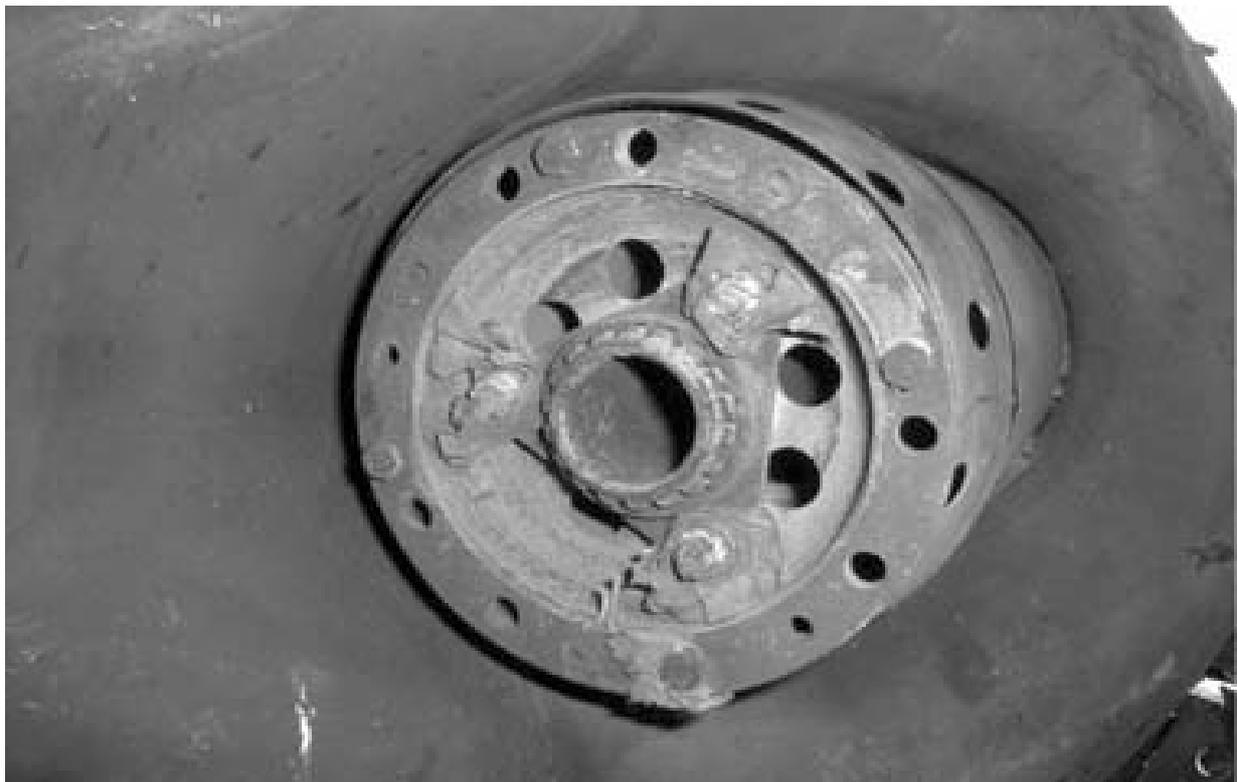
写真8 No.1エンジンの損傷状況
MGBパワー・インプット部 (MGBインプット・フレクタ)

墜落したときの衝撃と回転し続けていたMRBが地面を叩いた衝撃等により、No.1エンジンのフリー・タービン・シャフトとMGBへの入力軸の間で、MGBインプット・フレクタが吸収できない過大なミス・アライメント（心ずれ）が生じ、同フレクタが破断したことが考えられる。

No.1エンジンのメイン・ギア・ボックス・インプット・フレクタ（以下「MGBインプット・フレクタ」という。）が破断していた。

No.1エンジンのMGBインプット・フレクタのブレード（積層板）が破断していた。

- (11) No.1エンジンのMGBインプット・フレクタのブレード（積層板）が破断していたが、事故時における同フレクタの使用時間は81時間14分であったことから、同フレクタに不具合が発生して破断した可能性は低いものと考えられるので、エンジンのフリー・タービン・シャフトとMGBへの入力軸の間に過大なミス・アライメント（心ずれ）が生じた結果、同フレクタが破断したものと推定される。

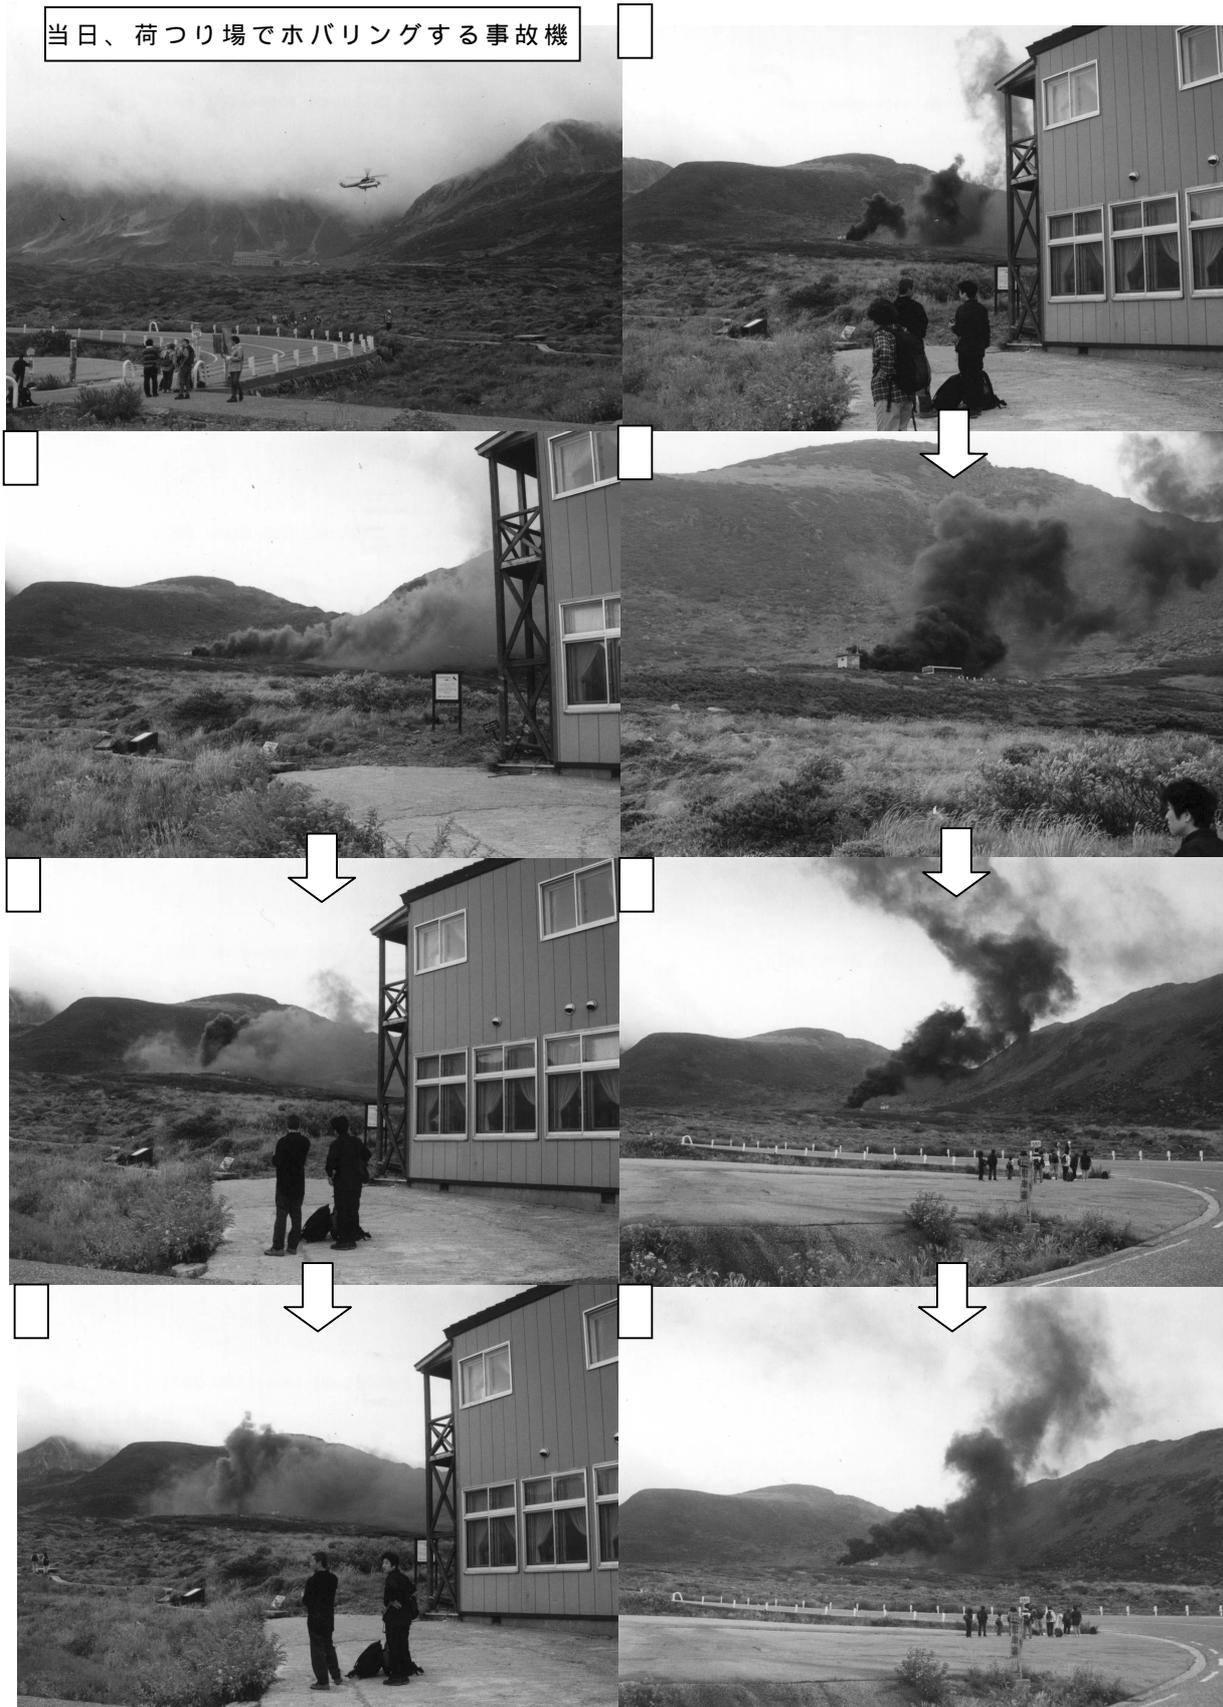
写真9 事故直後に撮影された連続写真

2.7.4 事故直前の08時40分ごろから、下山途中で、強風を避けるために事故現場の約400m北西にある山荘にいて、たまたま事故を目撃し、連続写真を撮影した登山者の写真画像には、事故機の火災による煙の形状や煙の流れる方向が時々刻々変化するなど、気流の乱れていた様子が映し出されていた。
(写真9参照)

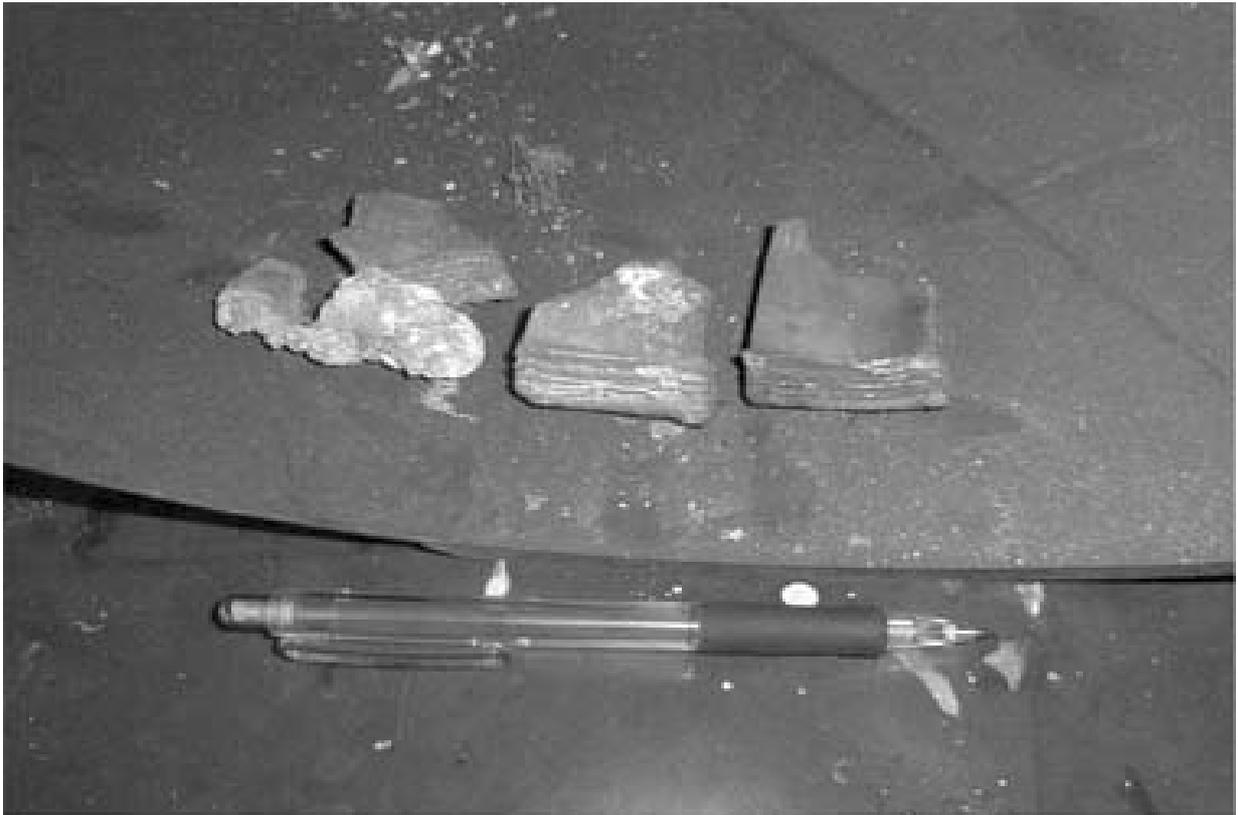
別添写真3 No.1エンジンの損傷状況 - 3
フリー・タービン・ブレード埋め込み部の破断面

No.1エンジンのエグゾースト・パイプから、フリー・タービン・ブレードのタービン・ディスク埋め込み部の破片3片が発見された。

- (2) No.1エンジンのフリー・タービン・ブレードのタービン・ディスク埋め込み部の破片がエグゾースト・パイプから3片発見されたことから、同タービン・ディスクは破断したものと推定される。
- (3) No.1エンジンのフリー・タービン・ディスクが紛失していたこと、及びフリー・タービン直前から後方のエグゾースト・ディフューザー左側面の裂開が認められたことから、タービン・シャフトから脱落した同タービン・ディスクが破断して、エグゾースト・ディフューザーを突き破り、飛散したものと推定される。

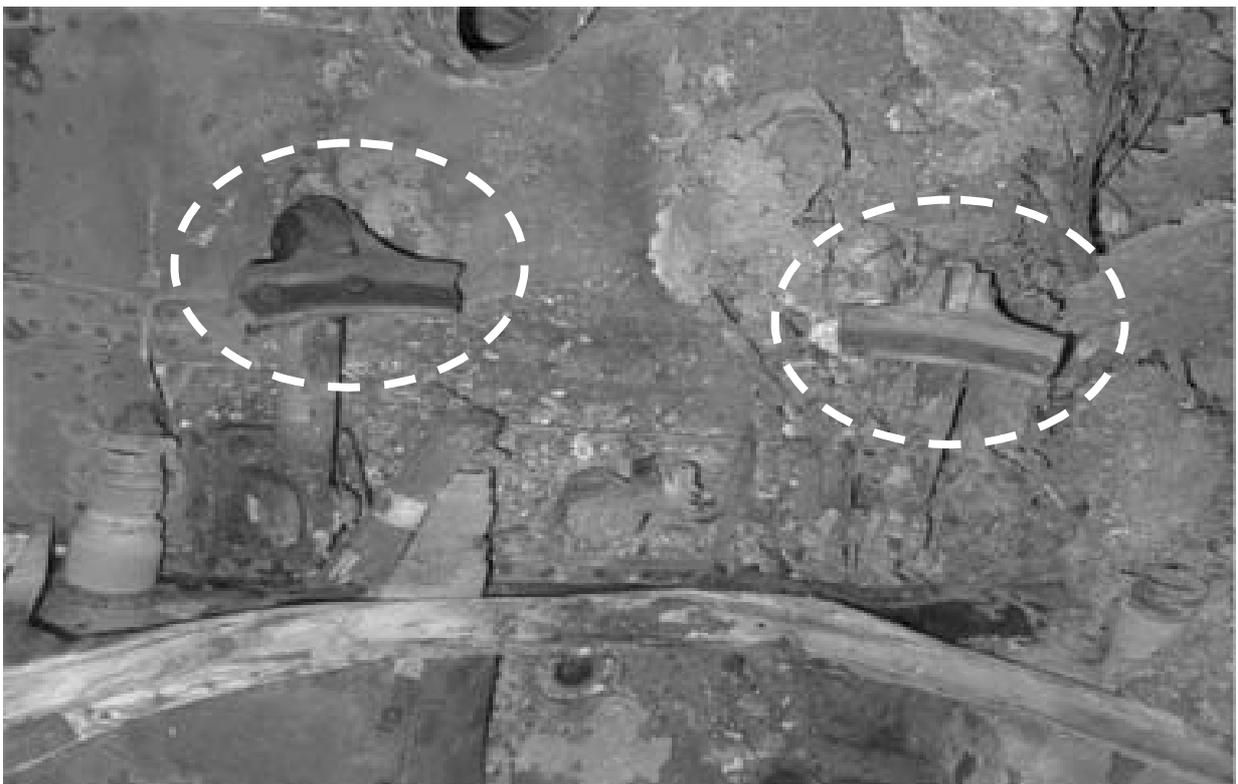
別添写真4 No.1エンジンの損傷状況 - 4
前方マウントのエンジン取付部

両エンジン前方アタッチメント（マウント）のエンジン側フィッティングのスクリューの折損状況から、同機が最初に接地したとき、機体に相応の前方及び下方荷重がかかったものと推定される。

- (8) 両エンジンの前方アタッチメント(マウント)のエンジン側フィッティングのスクリューの多くが折損していたことから、両エンジンには、前方又は下方に相応の荷重がかかったものと推定される。
- (9) No.1エンジンのMGBインプット・フレクタが破断していたことから、No.1エンジンのフリー・タービン・シャフトとMGBへの入力軸の間に、同フレクタで吸収できないほどのミス・アライメント(心ずれ)が発生したものと推定される。
