## 航空事故調査報告書

日本航空機製造式 Y S - 1 1 A 型  
J A 8 7 2 7

# 航空事故調査報告書

所 属 エアーニッポン株式会社  
型 式 日本航空機製造式 Y S - 1 1 A 型  
登録記号 J A 8 7 2 7  
発生日時 平成 1 2 年 2 月 1 6 日 1 2 時 4 3 分ごろ  
発生場所 札幌飛行場

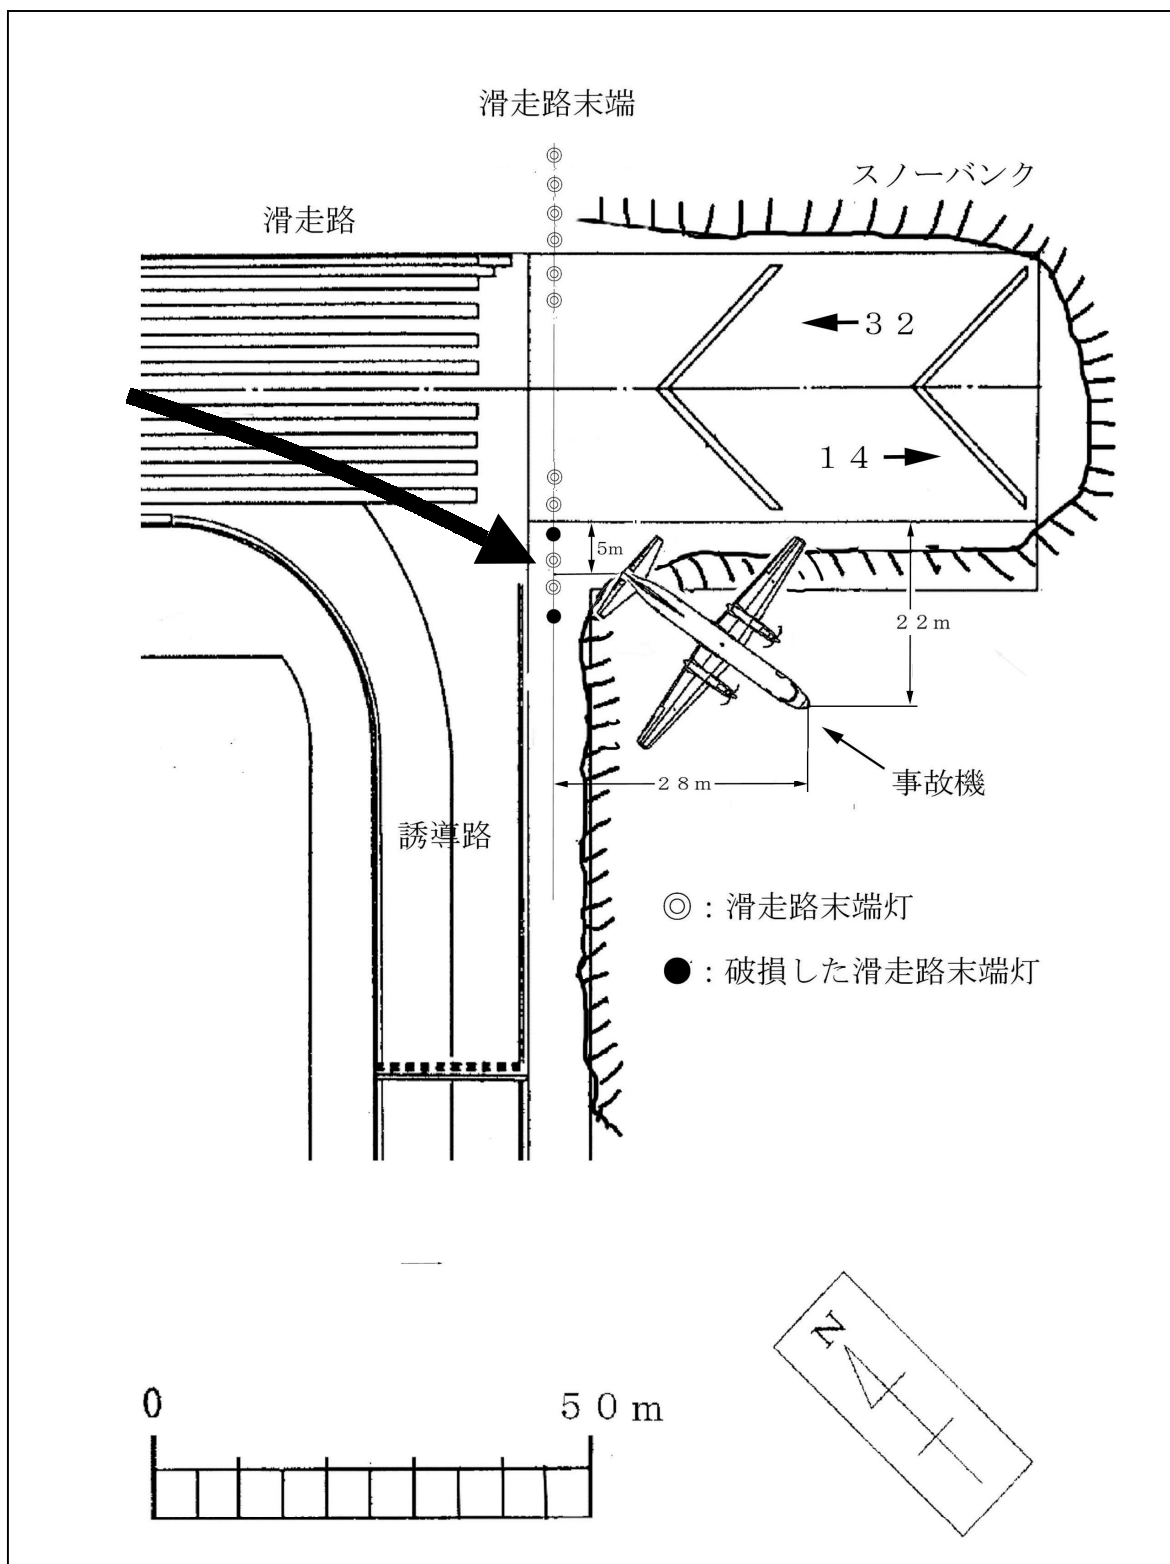
付図3 事故現場見取図

同機は、滑走路14終端から南東約28m、滑走路側端から南西約22mの地点に、機首を滑走路方向に対し右約40°（磁方位約180°）に向けて、機首部及び両プロペラを高さ約2mのスノー・バンクに突っ込んで停止していた。

滑走路末端灯計12個(北東から1~12番)のうち、滑走路中心の2個が除雪作業のため取り外されており、事故当時設置されていた計10個の同灯火のうち、滑走路中心線の南西側の9番及び12番の2個が破損していた。(付図3参照)

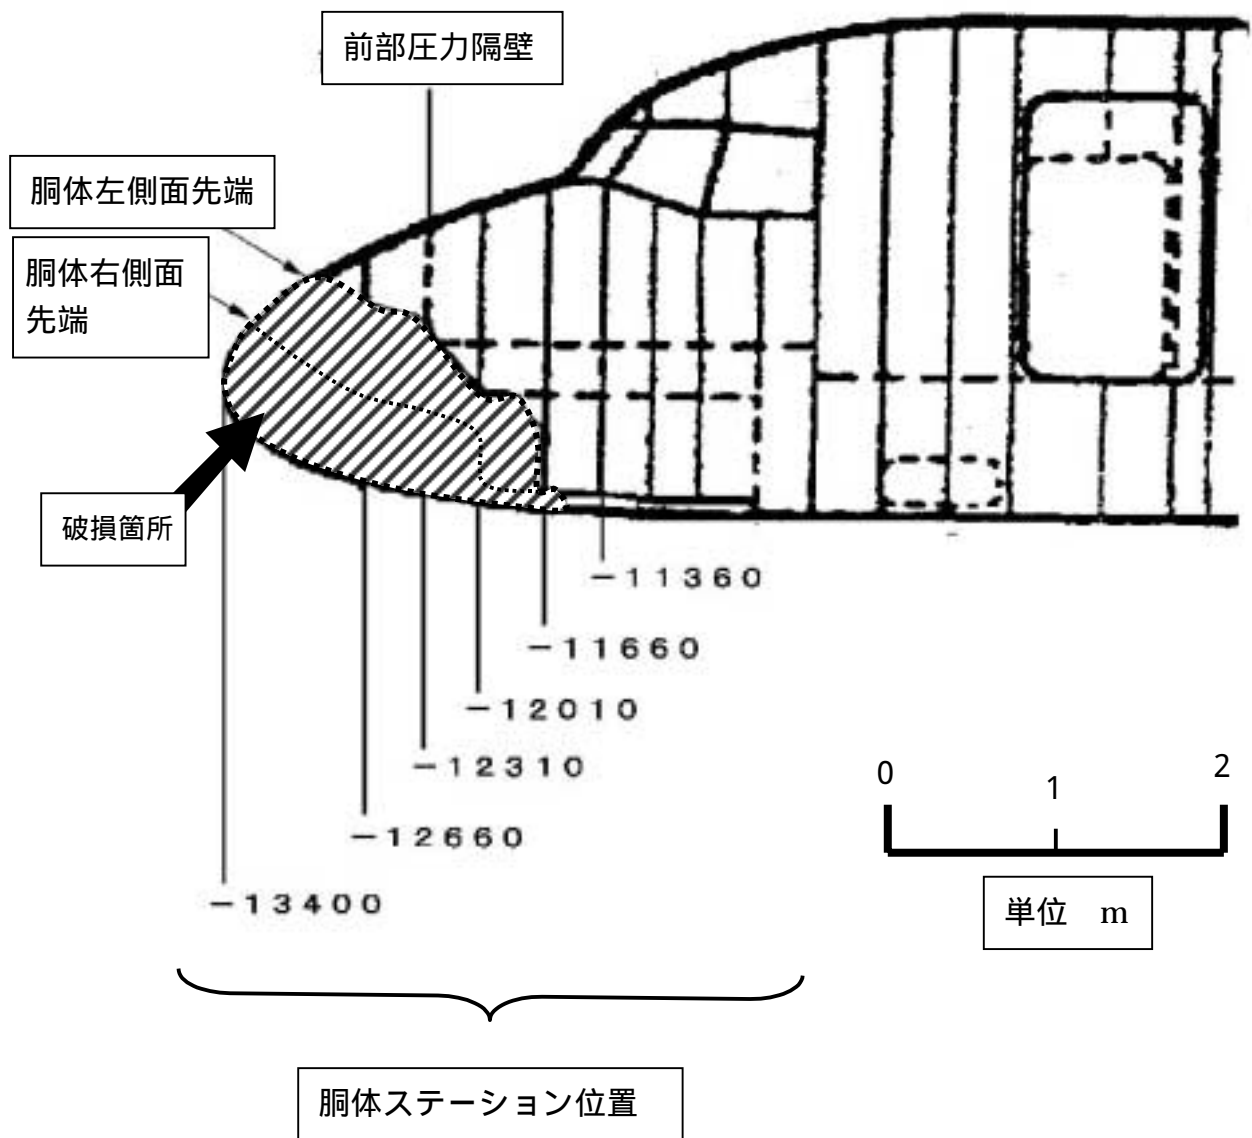
付図5 前部胴体の破損箇所

前部胴体のフレーム、ストリンガー及び外板が破損し、前方圧力隔壁が変形していた。(付図5参照)

また、レドームが破損していた。

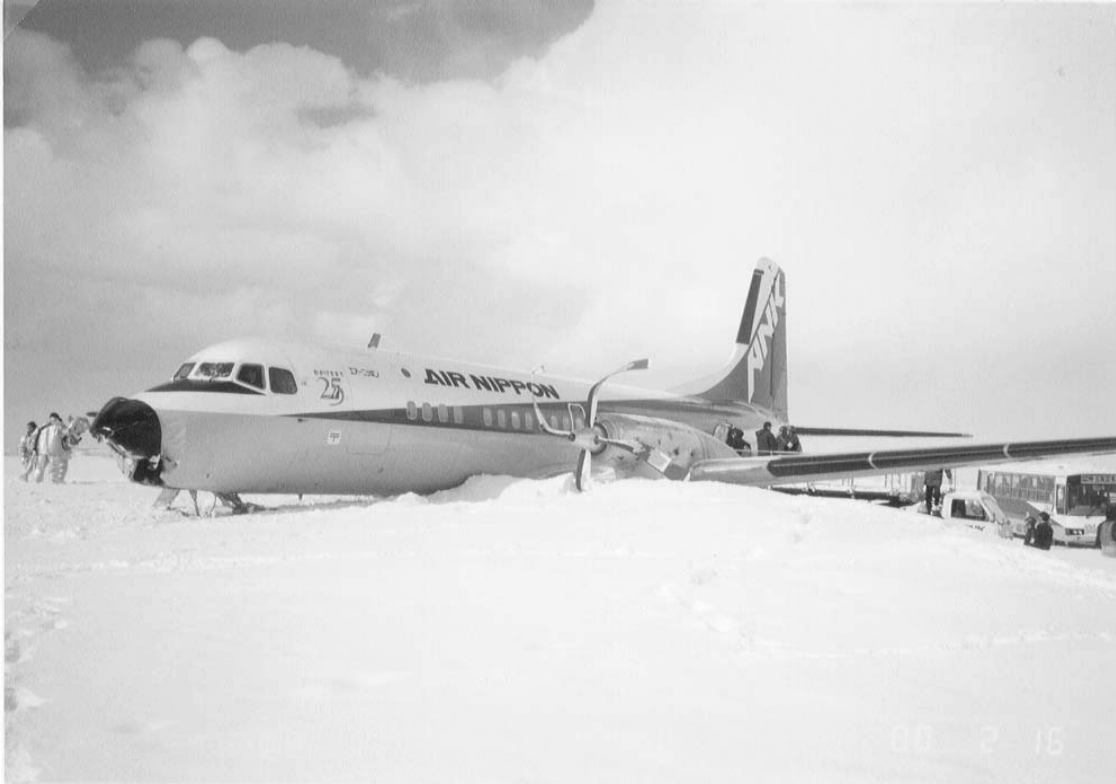
写真1 事故現場

札幌空港の滑走路14側上空から事故機を見る(13時30分ごろ撮影)

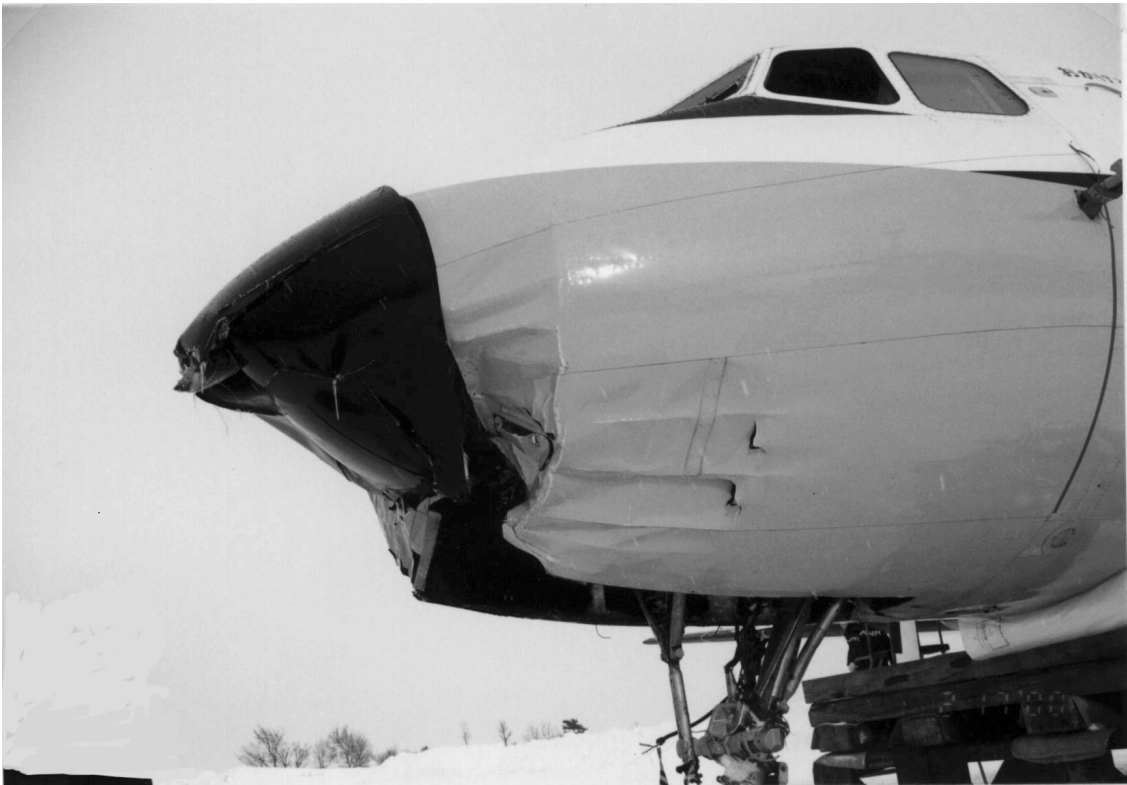
写真2 前部胴体の破損状況

調査の結果、以下の機体各部の損傷が認められ、これらは、同機がオーバーランして、スノー・バンクと衝突したことにより生じたものと認められた。

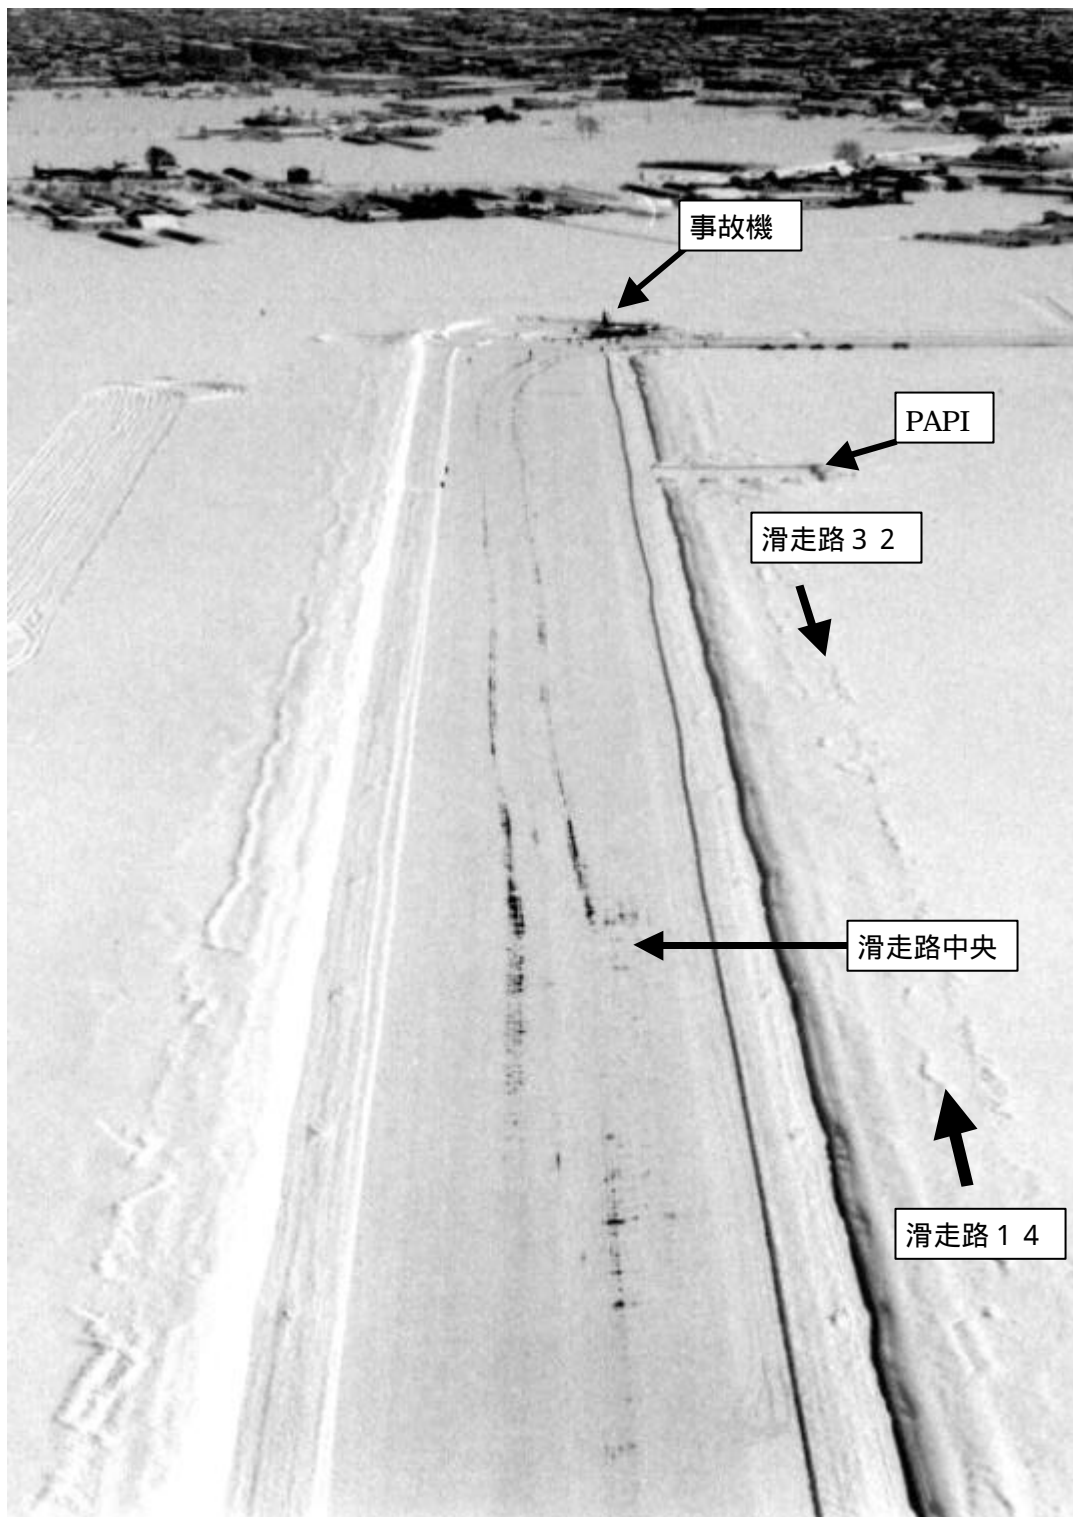
### 写真3 滑走路上のタイヤ痕跡

事故後の滑走路の調査において、除雪された後、薄く積雪した滑走路には、同機のタイヤ痕跡と考えられる痕跡が認められた。

滑走路14進入端から約595mの地点付近及び同約615mの地点付近にそれぞれ長さ約8mの細い痕跡が滑走路中心線近くに認められた。その両側にも主車輪によるものと考えられる薄い痕跡が認められたが、計測は不可能であった。

さらに、開始地点が不明確であったが概ね滑走路中央付近(滑走路14進入端から約700m)から左主車輪によるものと考えられる痕跡、滑走路14進入端から約705mの地点から右主車輪によるものと考えられる痕跡、滑走路14進入端から約750mの地点から前輪によるものと考えられる痕跡が始まっていた。
