航空事故調査報告書

航空・鉄道事故調査委員会

セスナ式208B型
JA8893

所 属 南紀航空株式会社
型 式 セスナ式 208B 型
登録記号 JA8893
発生日時 平成 13 年 9 月 23 日 12 時 45 分ごろ
発生場所 滋賀県蒲生郡日野町

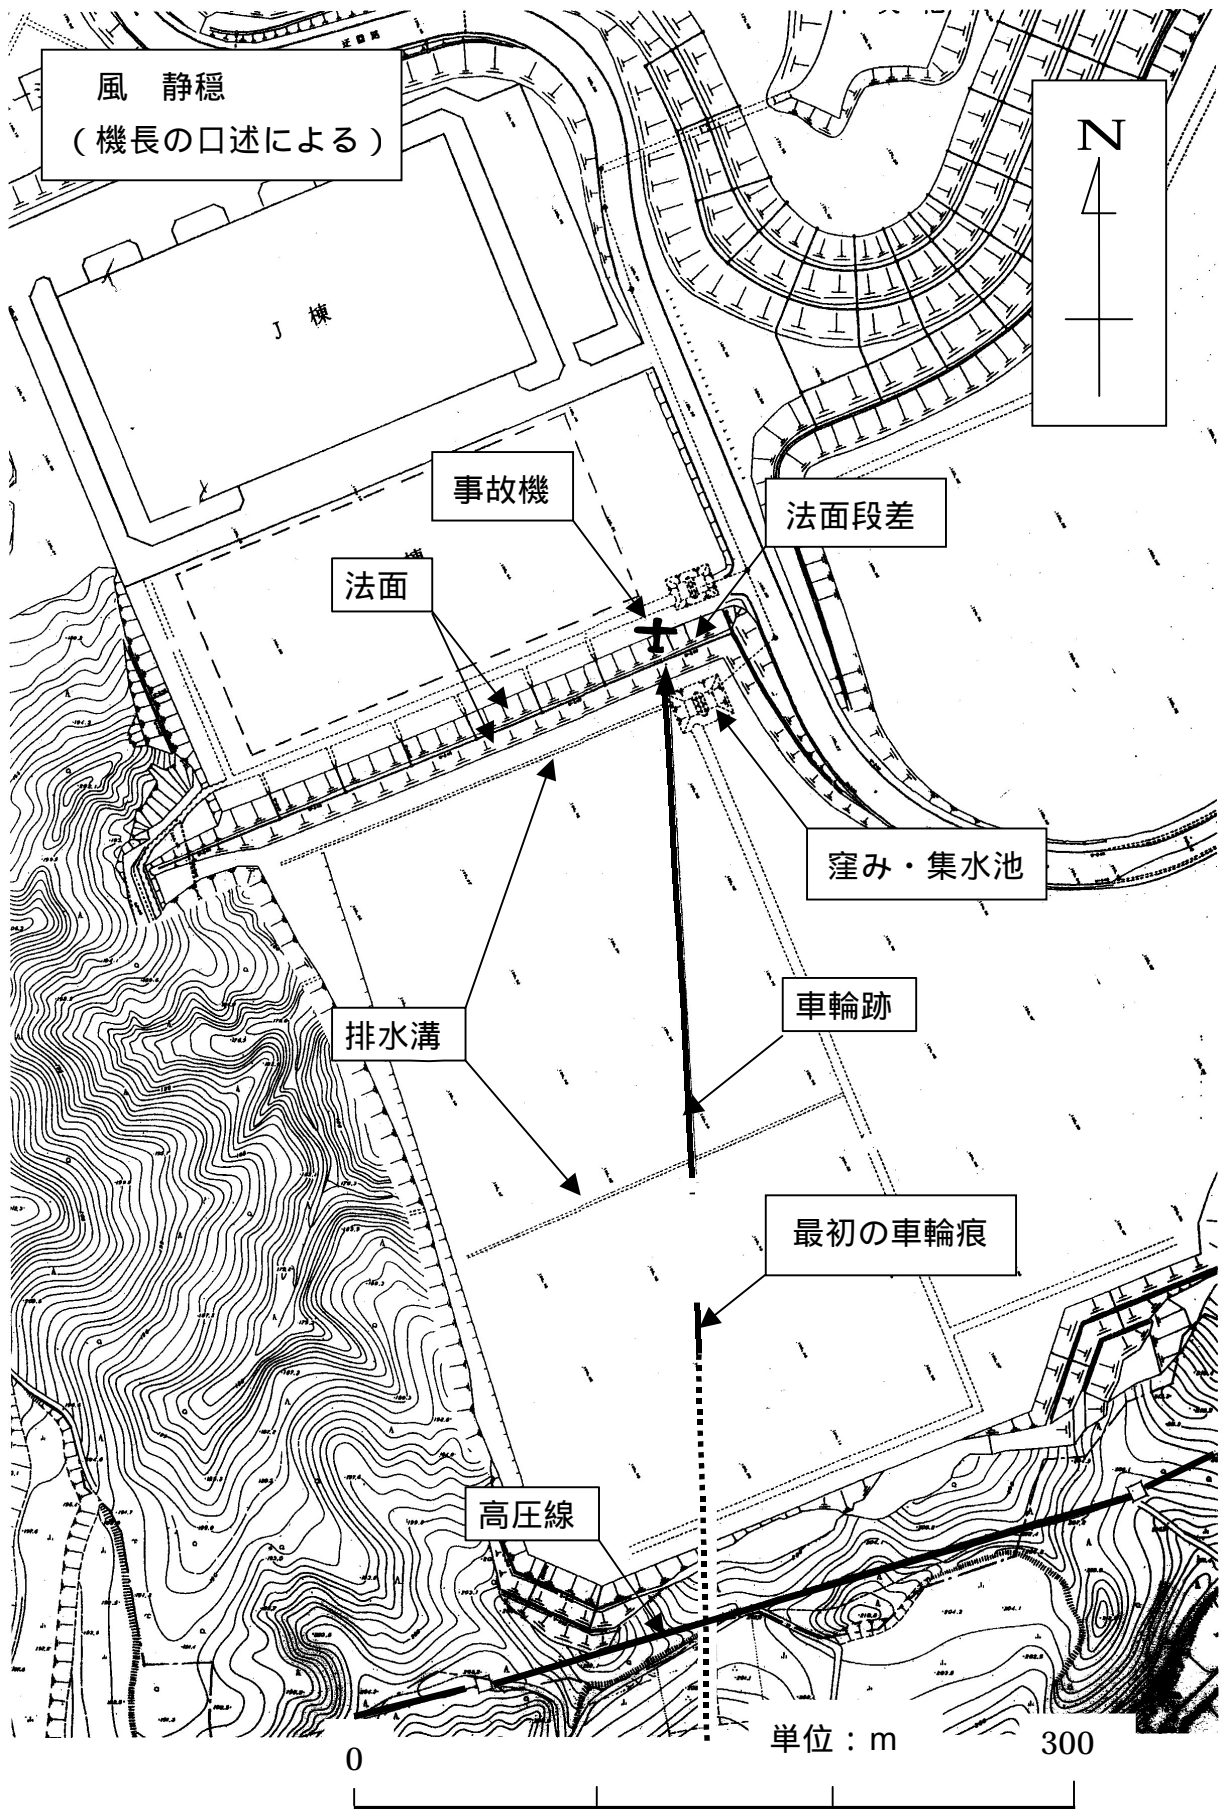
付図2 事故現場見取図

覆われていた。同敷地は北北西から南南東に縦長の形状で、その大きさは縦約300m、横約160mであった。同敷地の北の縁には、高さ約50cm幅約1mの盛り土があり、さらに傾斜角約26°で高低差が約4.7mの法面が2段あった。法面の段部分は、事故機によって土が大きく削り取られていた。同機は法面を下り、下の段の法面に機首をほぼ北に向けて停止していた。機首部分の地面はぬかるんだ状態であった。

同機が停止していた法面に至るまでの平坦な地表面には、南から北にかけて、同機が不時着の際に付けたと認められる車輪の痕跡が、約270mにわたって残っていた。

最初の法面の手前(約5~10m)の右側には集水池として掘られた大きな窪みがあったが、そこには、機長が述べているような、右車輪が取られたような跡を確認することはできなかった。

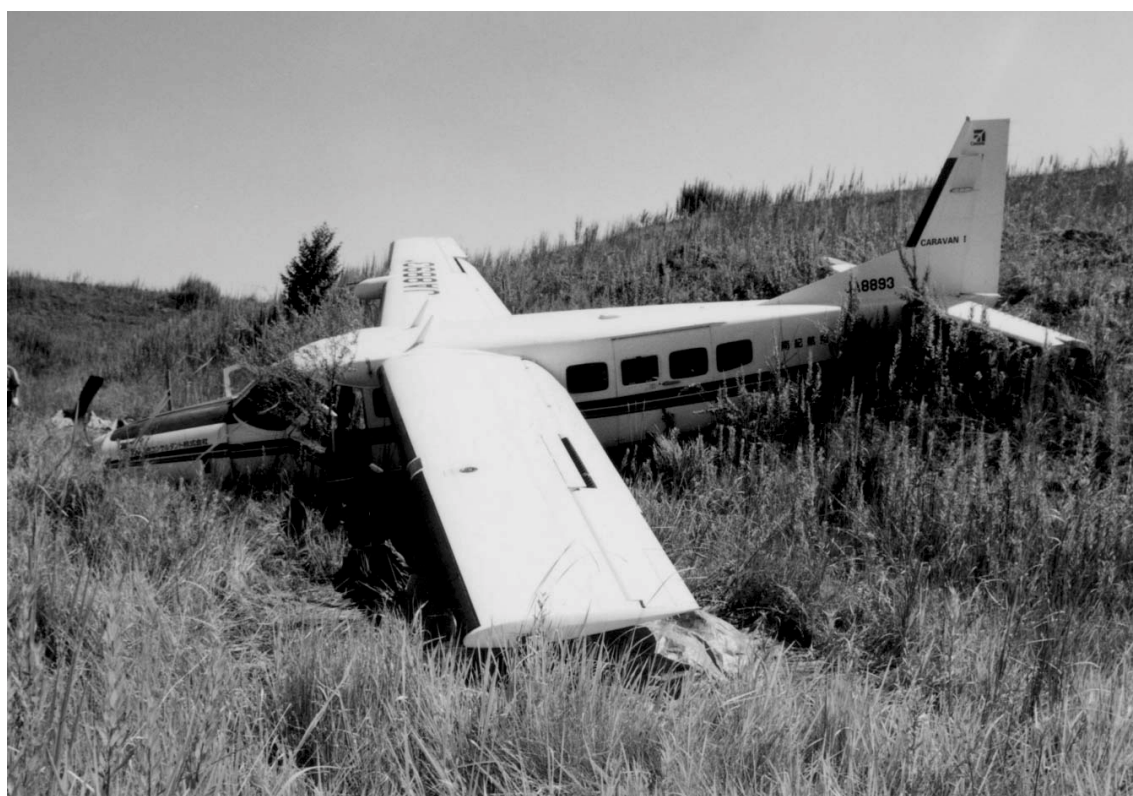
写真2 事故機

機体調査の結果、主な損傷状況は、次のとおりであり、いずれも接地後から機体停止までの間に生じたものと認められた。

エンジン・マウント下部のブレース3本が、ファイヤー・ウォールから前方約50cmの所で上側に屈曲していた。

プロペラ・ブレードはプロペラ・ハブから外れていなかったが、3枚とも後方に湾曲しており、各ブレードを支持するリテイナー・リングは全て抜けていたため、回転方向にガタがあった。

前脚からドラッグ・リンク・スプリングが脱落していた。

左右主脚のアタッチ・トラニオンを胴体下部に取り付けるための、ピンとボルトが破断していた。

右主脚のセンター・スプリングのアタッチ・トラニオン取付部に亀裂が認められた。

左主輪の内側サイド・ウォールが裂けていた。

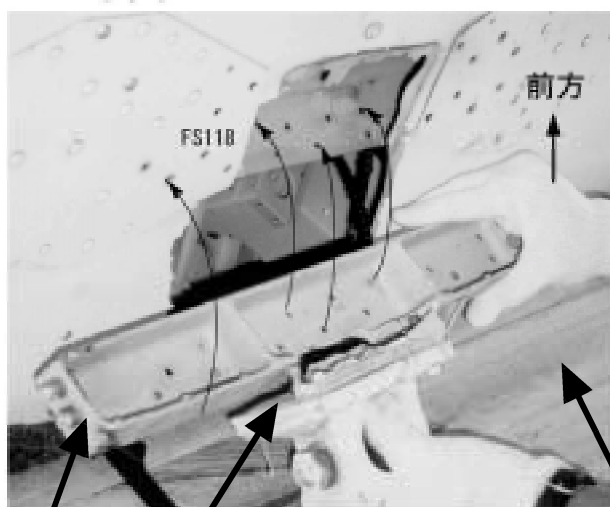
写真3-1 (FS118~FS128)

前脚ドラッグ・リンク・スプリングの後方支持部が取り付けられているストップ・ブロック2個が、Fuselage Station(以下「FS」という。)118のバルクヘッドから脱落し、FS128のバルクヘッドは、ほぼストップ・ブロックと同程度の幅で前後方向に裂け、FS118のバルクヘッドのストップ・ブロックが取り付けられていた左右の縦通材も裂けていた。

前脚ドラッグ・リンク・スプリングの
後方支持部

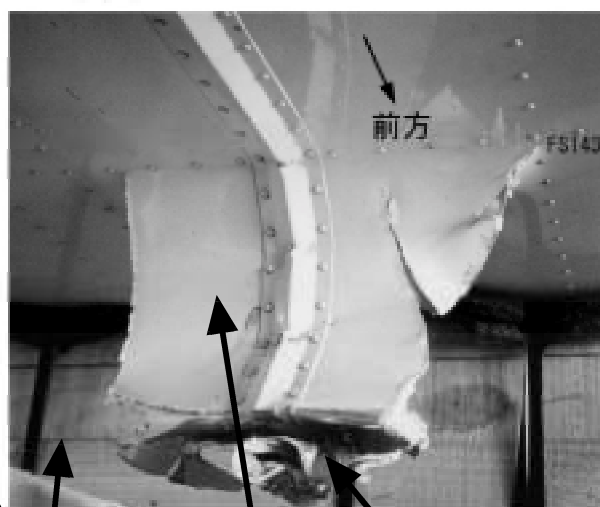
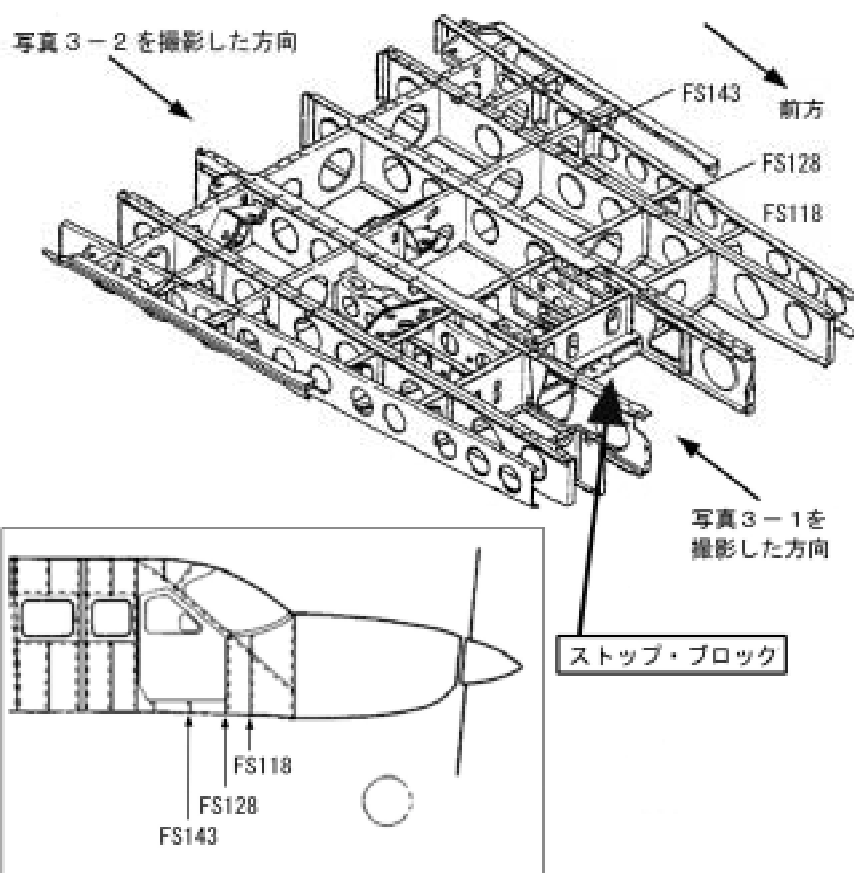
写真3-2 (FS118~FS143)

FS118~FS143までの胴体下部の外板が、長さ約63cm、幅約13~20cmの大きさに裂けており、後方下側にまくれていた。

FS118の部分

底部外板のまくれ上がり

FS118のバルクヘッドから脱落した
ストップ・ブロックの前方部分

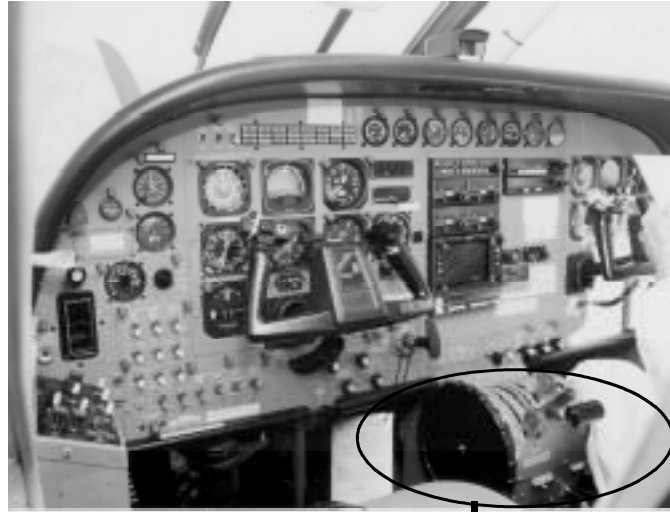
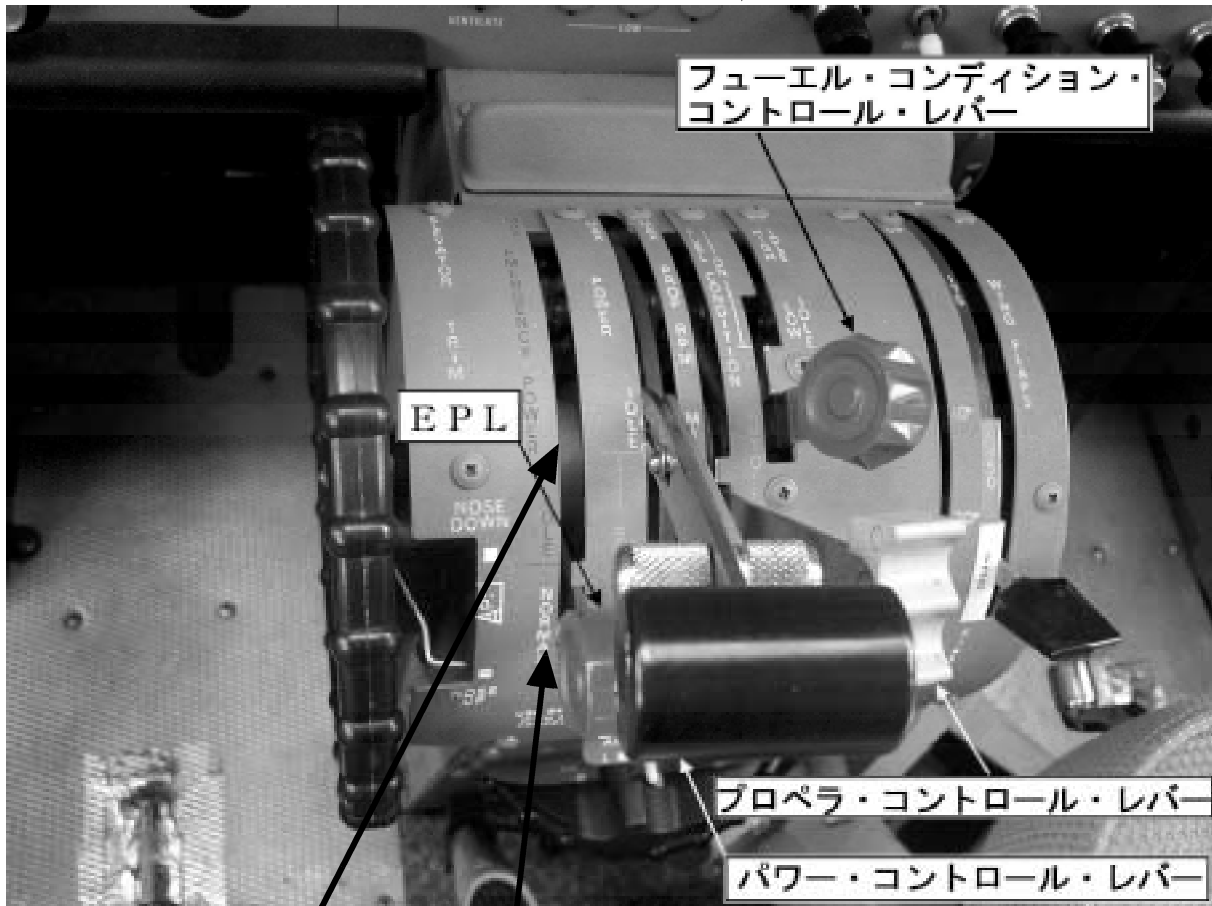
写真4 コントロール・コードラント

なお、EPLの操作において、ノーマル・ストウド・ポジションにあるEPLを、左側に押さえながら(機長席に着座した状態)ノーマル・ゲートに入れる時に、多少、力を要した。これは、EPLが不用意に動かないようにする目的で、EPLに板バネの効果を与えているためのものであり、正常な機能である。

また、EPL操作時には、機長が述べているような異音の発生はなかった。

3.1.9 機長は、「E P Lを前方に押したが、ガタガタという異音と振動で前方に入らないため・・・。」と述べているが、左に押しながら前方に操作するという手順が正しく行われなかつたものと推定される。また、2.9.4で述べた調査結果から、エンジンが停止していないことを認識した上で、E P Lを正しく操作しさえすれば、エンジン出力は回復したものと推定される。

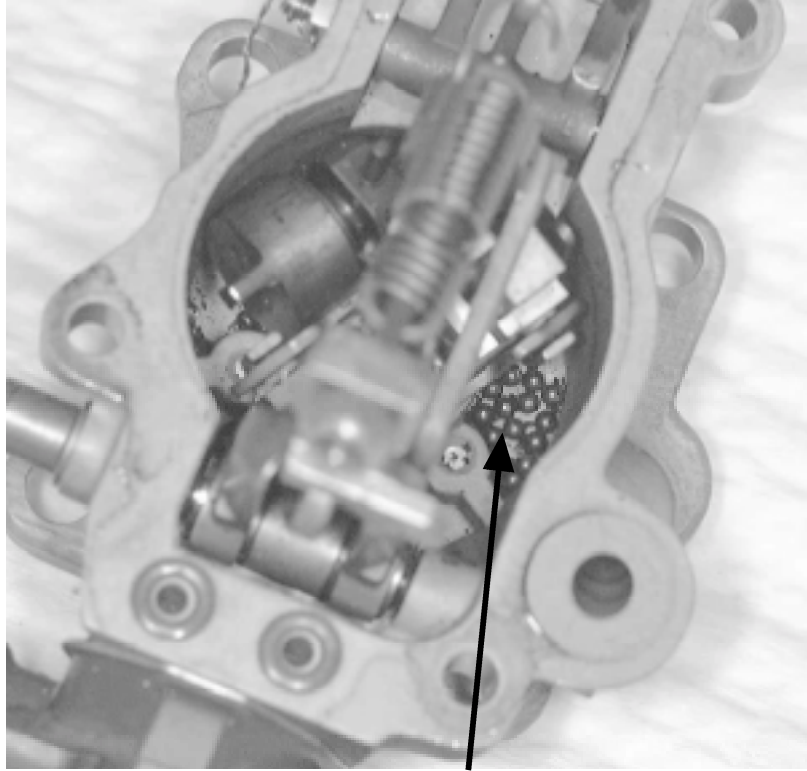
写真5 F C Uのガバナー・セクション内の状況

ガバナー・ドライブ・シャフトは半径方向にガタがあった。

ガバナー・ドライブ・シャフトを支持するボール・ベアリング（以下「ベアリング」という。）が著しく破損し、その破片がガバナー・レバー及びガバニング・オリフィス・シーリング付近にあった。

ベアリングのインナー・レース及びアウター・レースには、軽度の層状剥離（スポーリング）及び刻み目（スコ어링）があった。

ベアリングのボールには、摩擦による熱変色及び層状剥離があった。

ガバナー・レバーとフライ・ウェイト相互が接触した痕跡があった。

ガバナーのキャップ・ベアリング（付図5参照）が、ガバナー・ドライブ・シャフトから脱落して、ガバナー・レバーの付近にあった。

3.1.11 2.9.8で記した調査結果から、ガバナー・ベアリングが著しく破損し、その破片がガバナー・レバーのガバニング・オリフィス・シーリング表面に付着したことにより、F C Uのコンピューティング・セクションのP yが急激に抜けて、メタリング・バルブがミニマム・フロー・ストップ位置まで移動した結果、急激に燃料流量が最少流量になったものと推定される。

3.1.12 ガバナー・ベアリングが著しく破損したのは、2.9.8で記した調査結果から、ベアリング内部に満たされていたグリスが枯渇又は劣化した結果、ベアリングの滑り摩擦が増大し、過熱により同ベアリングが固着して破損に至ったものと考えられるが、同機の整備記録によると、FCUのベント・ホール周囲の燃料ポンプのシールからの燃料漏れによるガバナー・ベアリング内グリスの洗い流しの兆候の有無の確認が100時間毎に実施され、特に問題がないことが確認されていることから、グリスが枯渇した可能性は低く、劣化によるものと推定される。

飛び散ったベアリングのボール（熱による変色）

5.1 同社は、平成13年12月28日付けで整備規程を改訂し、1,800時間又は6年毎にFCUのガバナー・ドライブ・シャフトのベアリングを交換することとした。
