# 航空事故調査報告書

ヒューズ式369D型  
JA9386

所 属 株式会社エースヘリコプター  
型 式 ヒューズ式369D型(回転翼航空機)  
登録記号 JA9386  
発生日時 平成14年7月16日 14時26分ごろ  
発生場所 埼玉県川越市古谷本郷

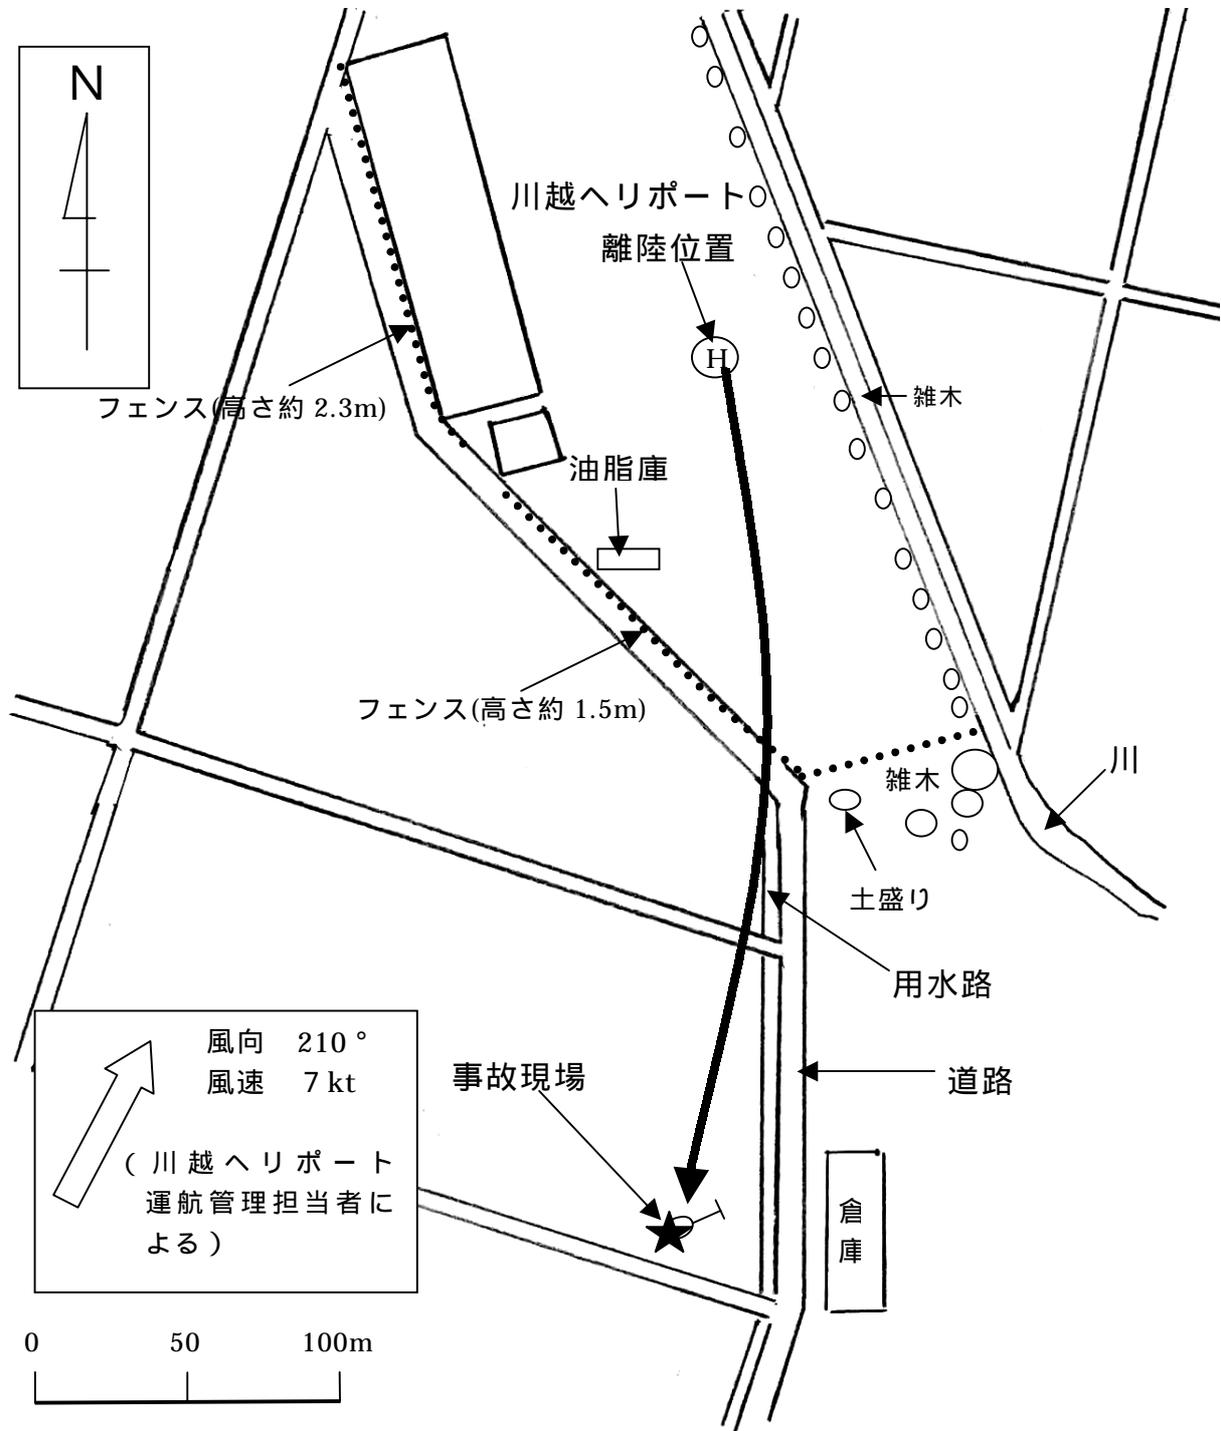
付図1 推定飛行経路図

事故発生地点は、埼玉県川越市古谷本郷の水田で、事故発生時刻は14時26分ごろであった。

(付図1参照)

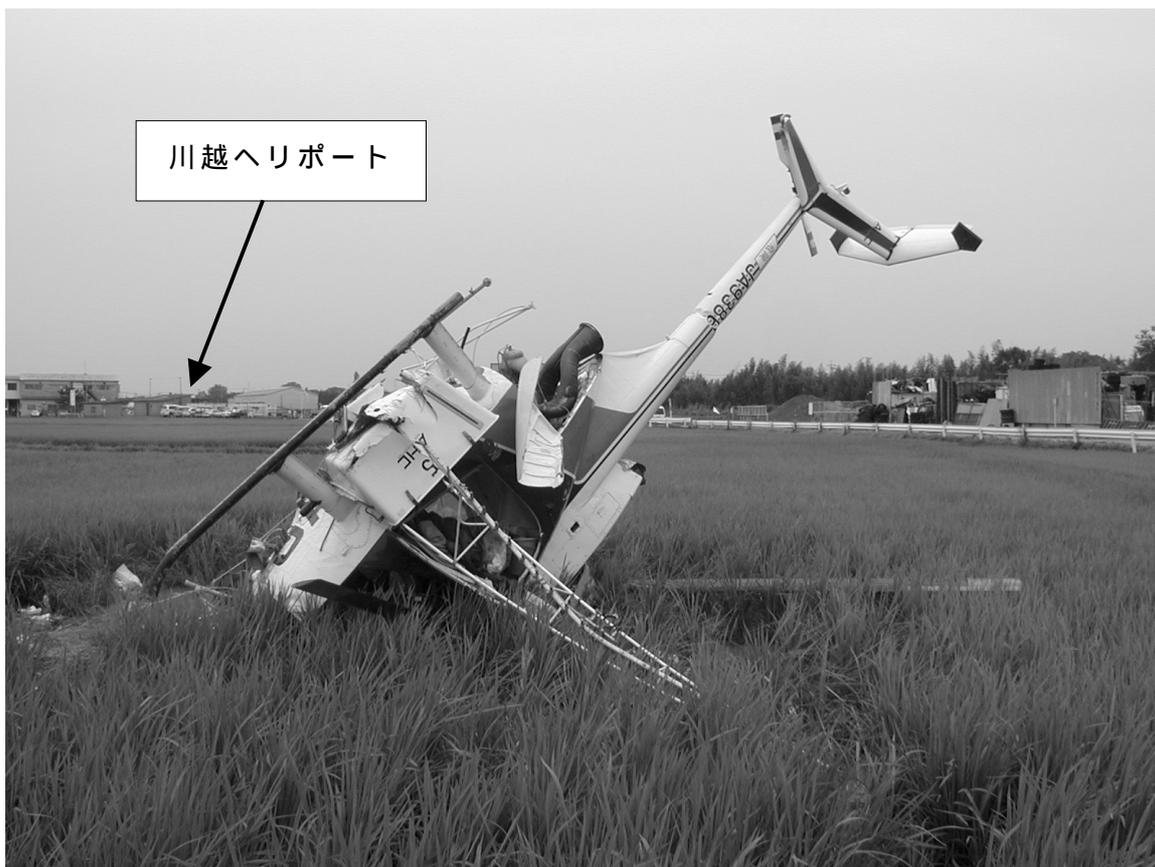
写真1 事故機（南側より）

事故現場は、水深が約 20 cm の水田で、稲丈が約 60 cm であった。機体が接地したと思われる地点付近の稲は、なぎ倒されていた。機体は、機首を南西に向け、転覆した状態で前方が水に浸かっており、機内に搭載物が散乱していた。

なお、搭載されていた燃料のほとんどが水田に漏れていた。

（付図 1、及び写真 1、2 参照）

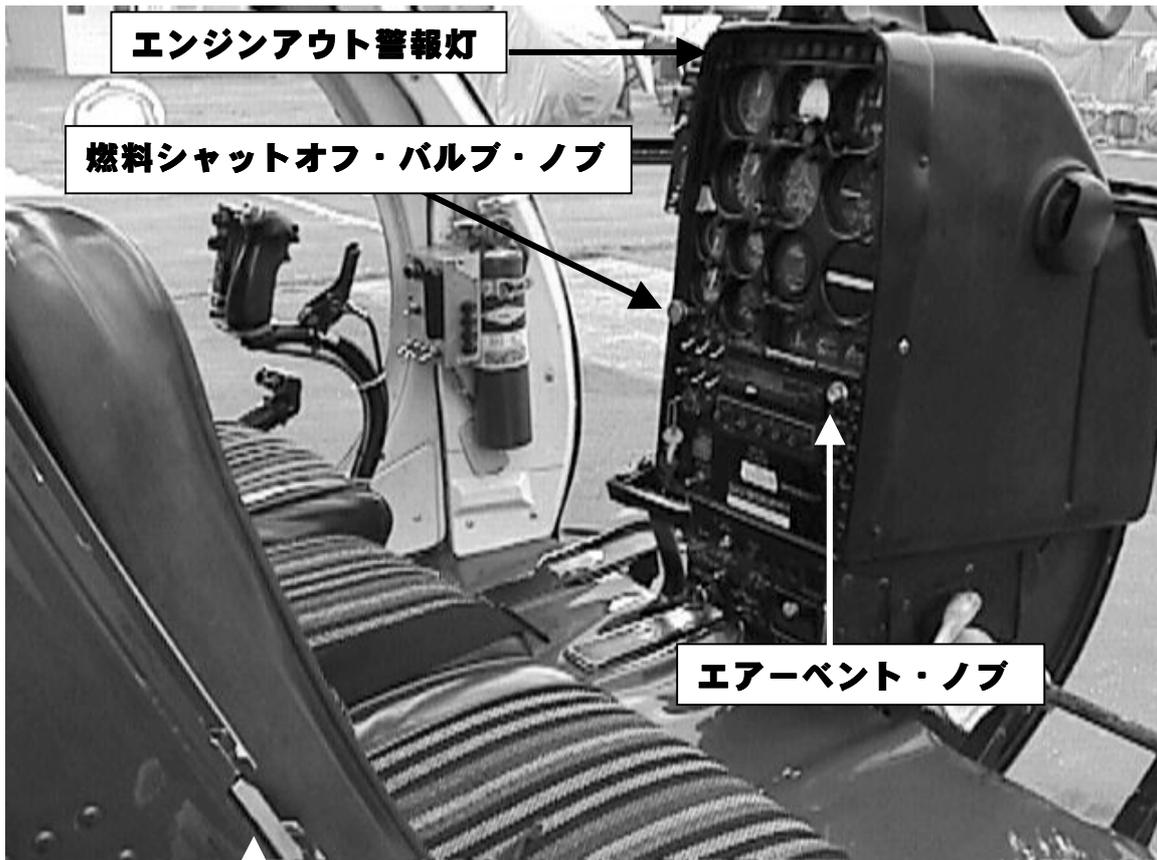
写真3 計器板

ヒューズ式369D型機及びE型機の燃料シャットオフ・バルブ・ノブは、操縦室正面中央にある計器板の左側下方にあり、形状は円形で、赤色で表示されている。

同ノブは、表面を親指で押して、ノブの裏面に人指し指と中指をそろえ、それらの指でノブを摘んでフリクション・ロックを外し、手前に引くことにより、燃料シャットオフ・バルブが閉まり、エンジンへの燃料供給が止まる。

一方、計器板右側下方のエアーベント・ノブは、燃料シャットオフ・バルブ・ノブとほぼ同じ高さにあり、形状は、円形(大きさも燃料シャットオフ・バルブ・ノブとほぼ同じ)で、黒色で表示されている。同ノブは、燃料シャットオフ・バルブ・ノブと同様に摘んで手前に引くことにより、エアーベンチレーターのバルブが開き機首前面から外気を取り入れられる。

両ノブは、表示の色は異なるが、手前に引く操作方法は全く同じである。

(写真3、4参照)

整備士が、エアーベント・ノブと誤って、燃料シャットオフ・バルブ・ノブを引いたことについては、操縦室が、かなりの暑さとなっていたため、整備士は、一刻も早く、機首前面からの空気を取り入れようと、エアーベント・ノブとほぼ同じ高さにある計器板左側の燃料シャットオフ・バルブ・ノブを、その表示の色も確認しないまま引いてしまったことによるものと考えられる。

同機のエンジンが停止したことについては、同乗の整備士が、離陸直後、暑かつた操縦室に、外気を取り入れようとエアーベント・ノブと誤って、表示の色は異なるが、配置の高さ、形状及び操作方法がほぼ同じである燃料シャットオフ・バルブ・ノブを引いてしまったため、エンジンに燃料が供給されなくなったことによるものと推定される。
