航空事故調査報告書

航空・鉄道事故調査委員会

ヒューズ式 3 6 9 E 型
J A 9 7 2 3

所 属 株式会社エースヘリコプター
型 式 ヒューズ式 369E 型 (回転翼航空機)
登録記号 JA9723
発生日時 平成14年7月30日 07時45分ごろ
発生場所 秋田県本荘市赤田

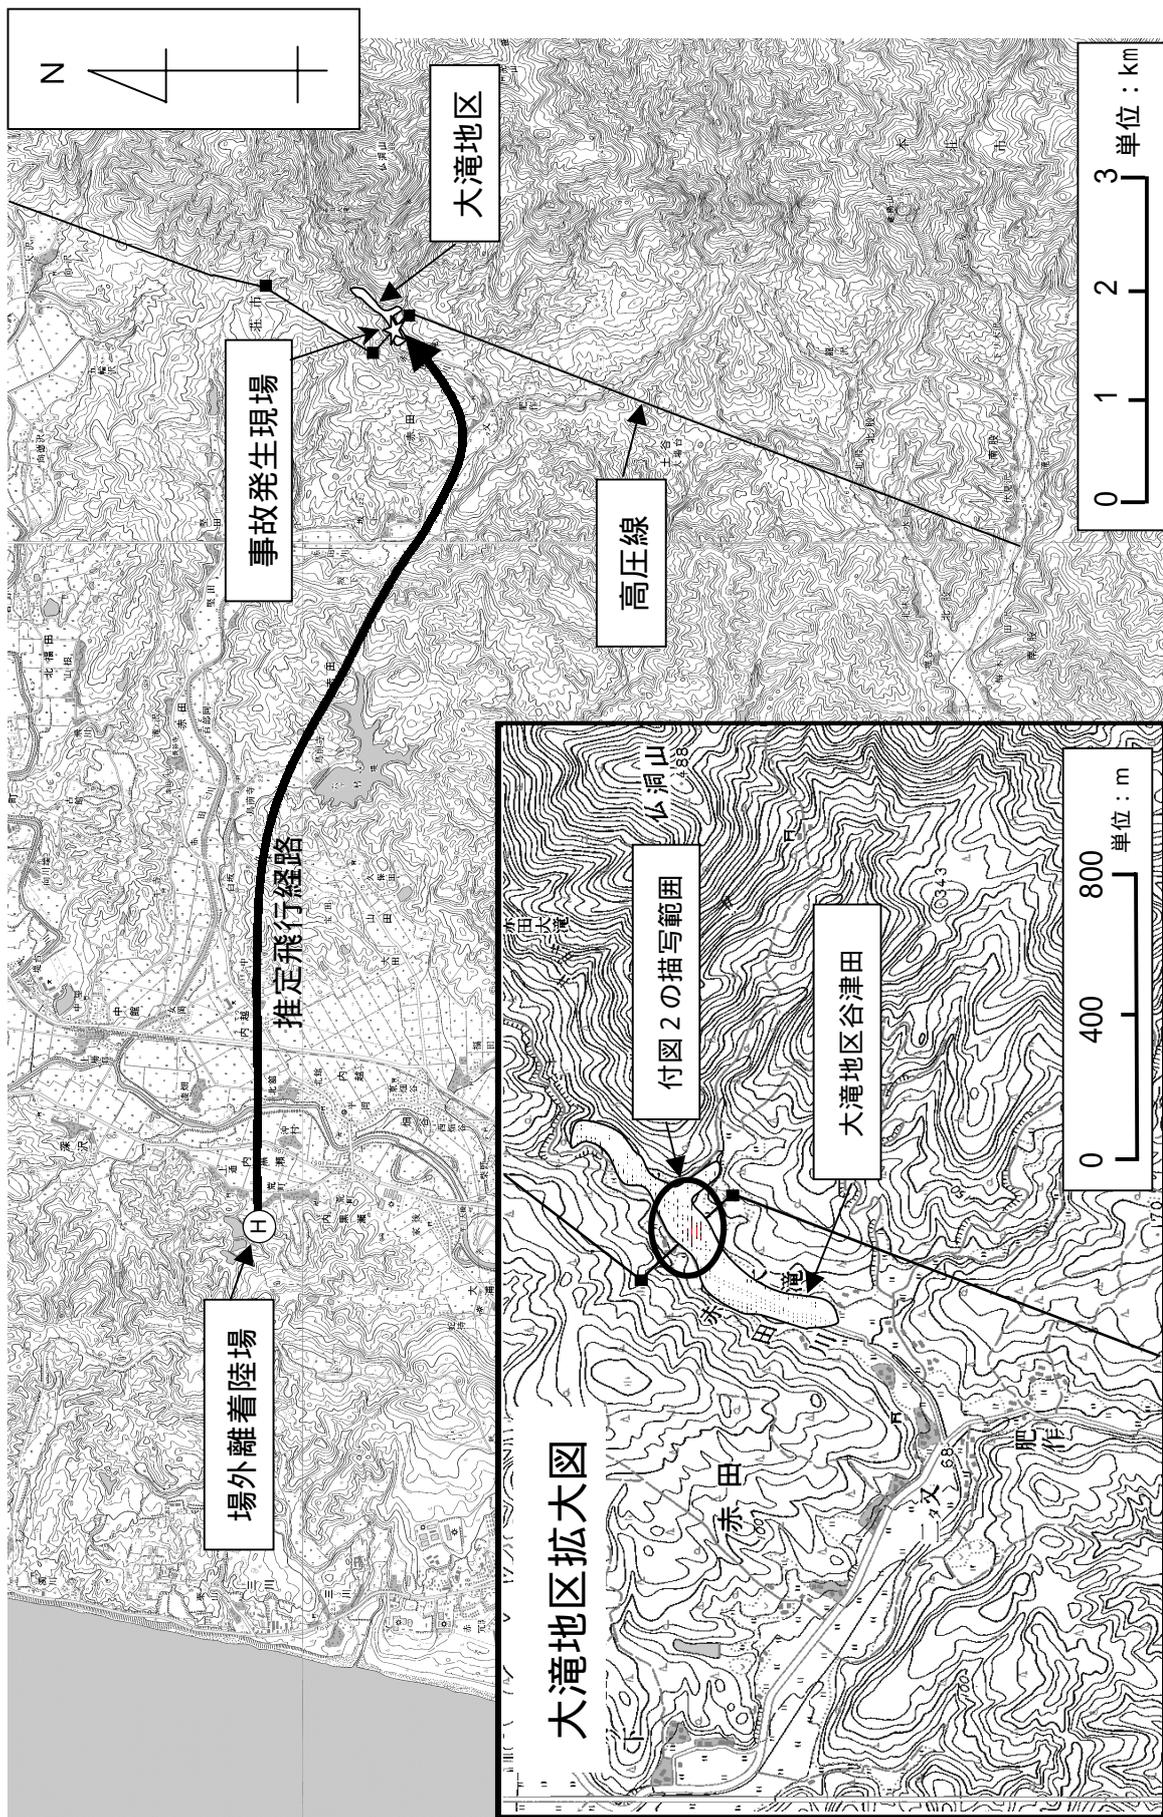
付図1 推定飛行経路図

07時23分ごろ、場外離着陸場を離陸し散布地域である大滝地区の谷津田に向かい、同45分ごろ、事故発生地点付近に到着したころには、高度約10mで西側から飛行した。薬剤散布作業は開始していなかった。高圧線付近までを目標に飛行していたので、そろそろ左に旋回しようとしていた時、ドスンという音がして、身体に衝撃を感じた。すぐに機体が右旋回を始めたので、左のラダーを踏み込んだが、全く効果がなく、機体が回転しながら高度を失っていった。この時、高度はゆっくりと低下したので、ピッチレバーは操作しなかった。墜落した瞬間は覚えていないが、気がつくと、エンジン音がうるさかったので、自分でエンジンをカットした。機体は、事故発生まで異常なかった。

3.2 同機は、事故現場付近に架設されていたワイヤーの地上高約15mより低い高度約10mで、ほぼ西から東へ飛行していたものと推定される。

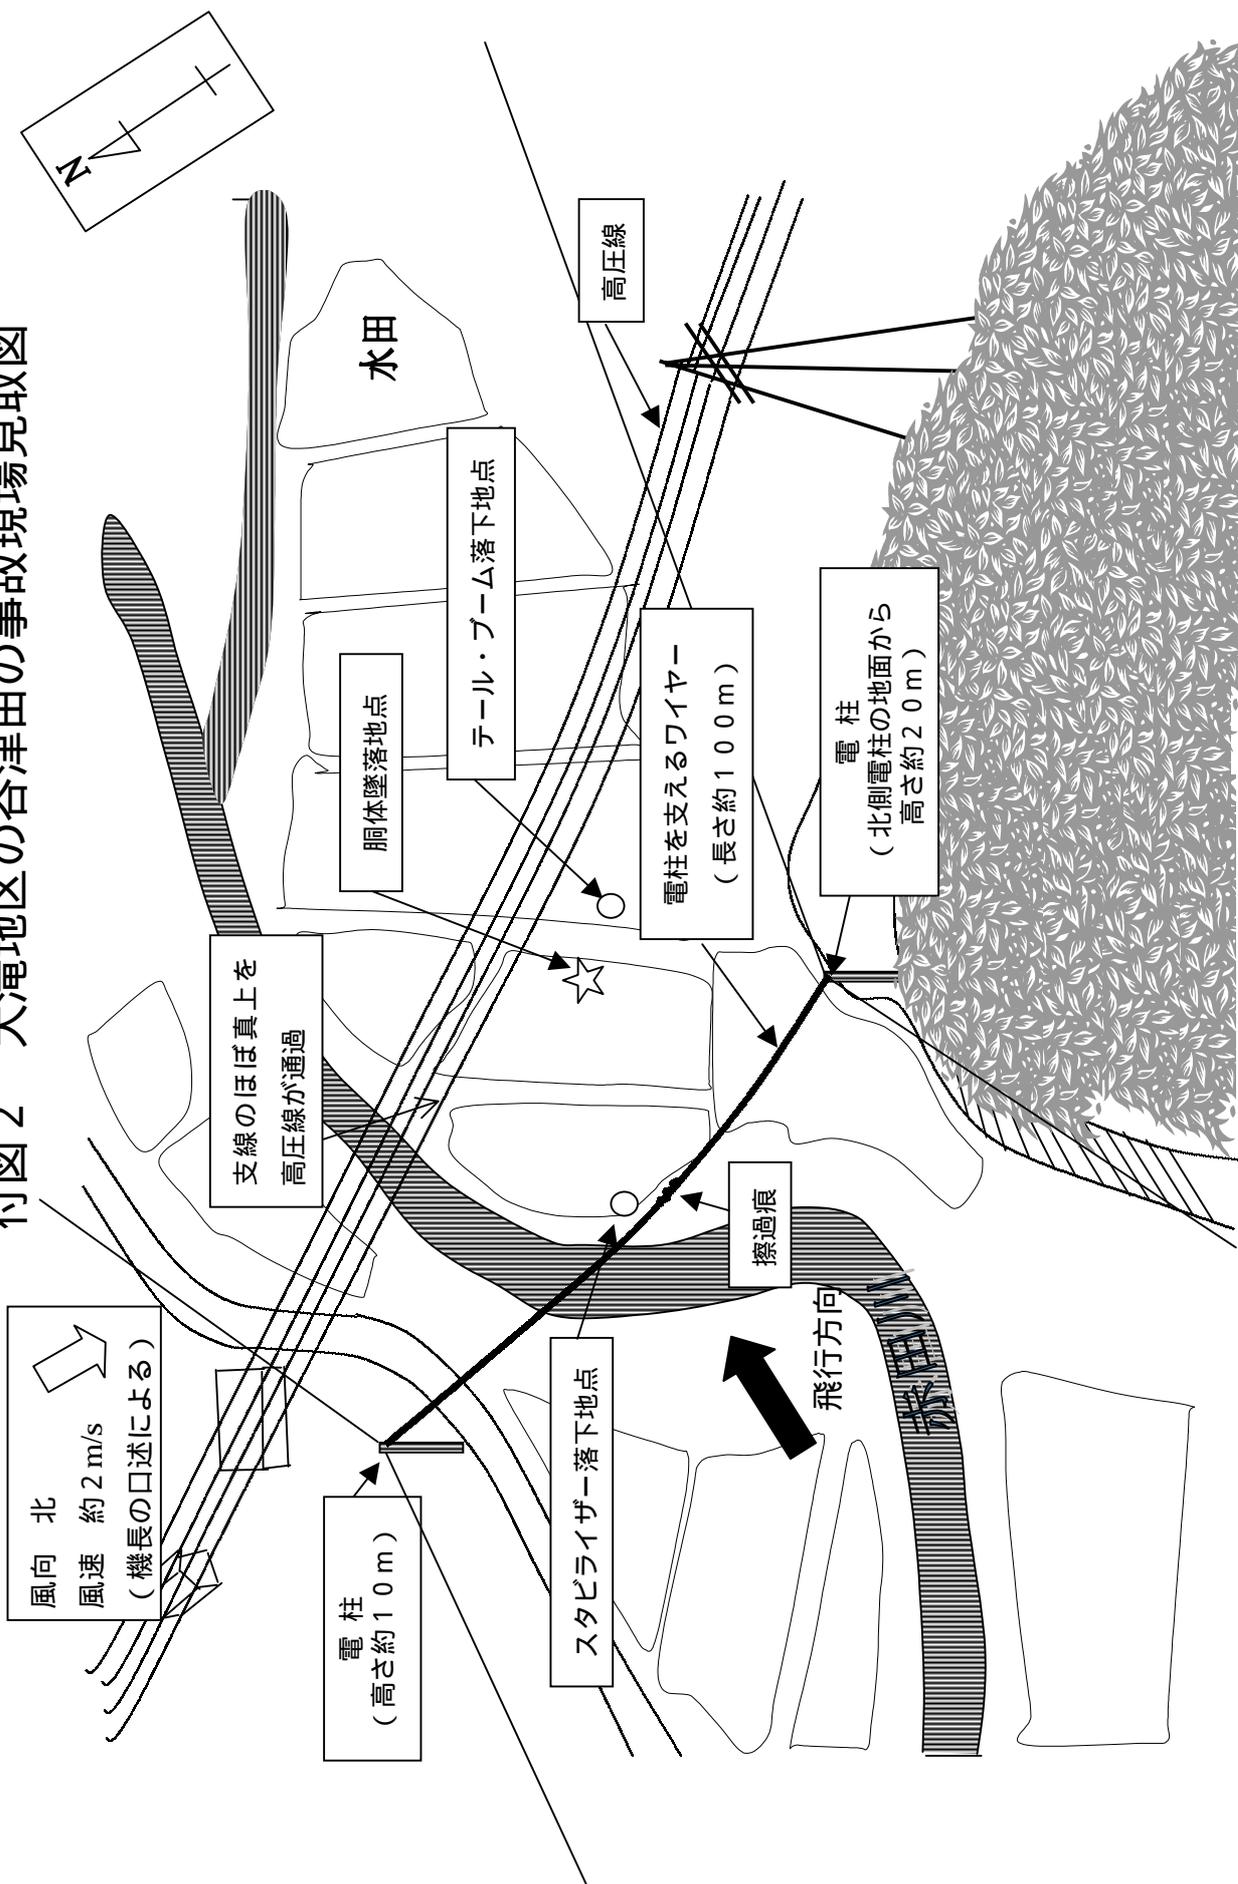
付図2 大滝地区の谷津田の事故現場見取図

事故現場は、山間を北東から南西に流れる川に沿って広がる標高約90 mの水田地帯で、いわゆる谷津田（谷地にある水気のある湿田）にあたる地域であった。同機は、胴体、テール・ブーム及びスタビライザーに分離し、メイン・ローター・ブレード（以下「MRB」という。）は5本ともハブの取付部付近から破断分離していた。

スタビライザーが落下していた地点の真上には、北西から南東方向に高さ約30 mの高圧線が架設されていた。その下を、北側（地上高約10 m、以下の地上高はこの地点を基準とする。）と南側（地上高約20 m）の2本の家庭用電線の電柱を支えるため、長さ約100 mにわたり直径約7 mmのワイヤーが、高圧線とほぼ同方向に張られていた。ワイヤーには、南側の電柱から約38 mで地上高約15 m付近に、約5 mの長さにわたって赤色及び白色の塗料が付着した擦過痕があった。

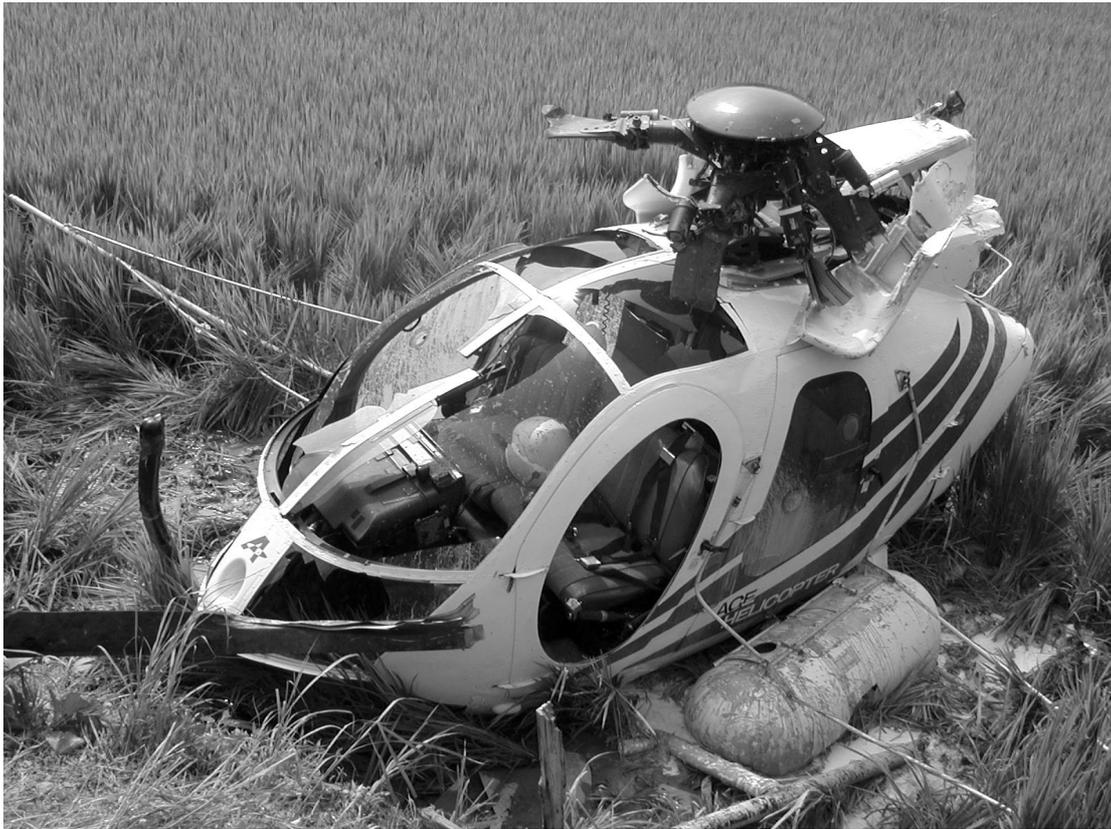
写真1 事故機

- (1) 胴体 風防が破損していた。
- (2) テール・ブーム 胴体取付部及びスタビライザー取付部の前方で破断分離していた。
- (3) メイン・ローター 5本全部のブレードがハブ取付部から破断分離し、各ブレードは湾曲していた。

胴体は、正面をほぼ南に向け、水田に墜落していた。すぐ南の土手には、1本のMRBが食い込んでいた。

テール・ブームは、胴体の取付部及びスタビライザー取付部前方で破断分離した状態で、胴体が墜落していた水田の南側に接する水田に落下していた。テール・ブーム全体に打痕があり、変形していた。

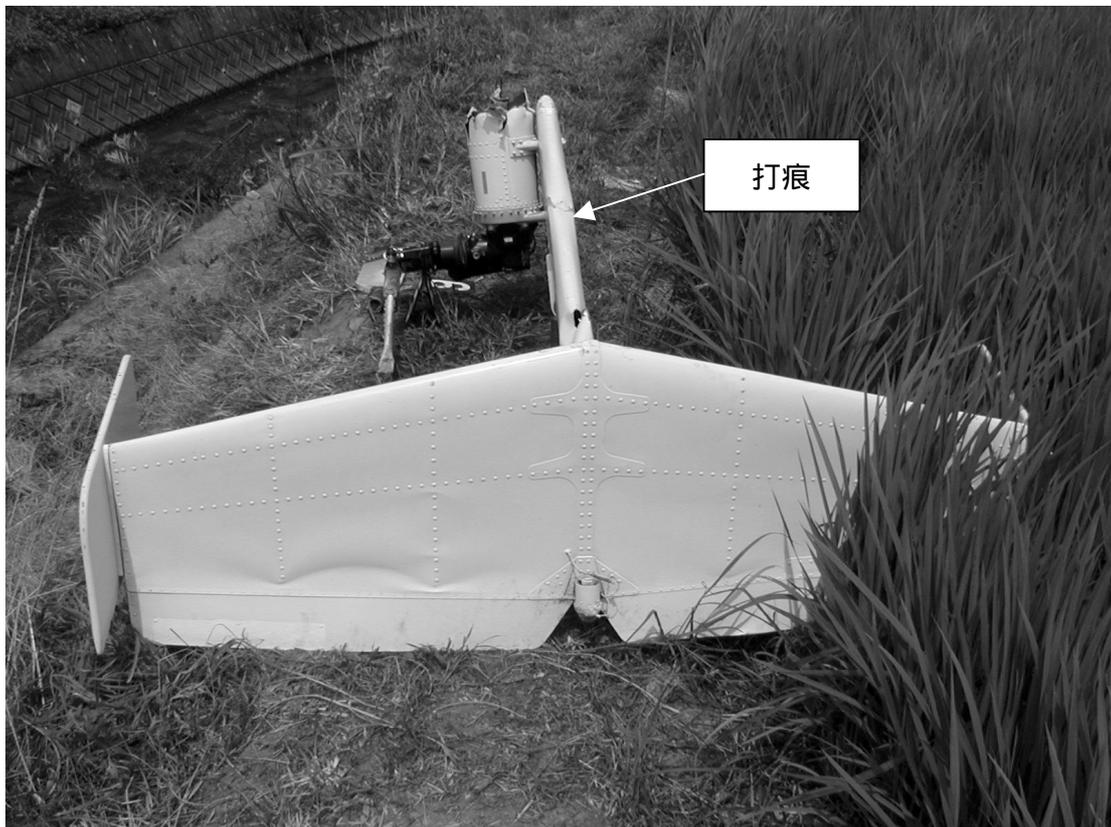
写真2 ワイヤーの下に落下していたスタビライザー

スタビライザーは、胴体が墜落していた位置からほぼ北西側約20 mの土手に落下していた。テール・ローター・ブレード（以下「TRB」という。）は、1枚は取付部と先端から約20 cmの位置で破断分離し、もう1枚は先端から約25 cmの位置で破断分離していた。バーティカル・スタビライザーの上方には、TRB破断面とほぼ等しい位置に打痕があった。

3.4 同機のスタビライザーが、接触したと推定されるワイヤーのほぼ直下に落下していたことから、同機は、ワイヤーに接触したことによりTRBが破断し、尾部がテール・ブーム取付部前方から破断したため、ワイヤーに接触直後に、ヨー・コントロールを喪失したものと推定される。

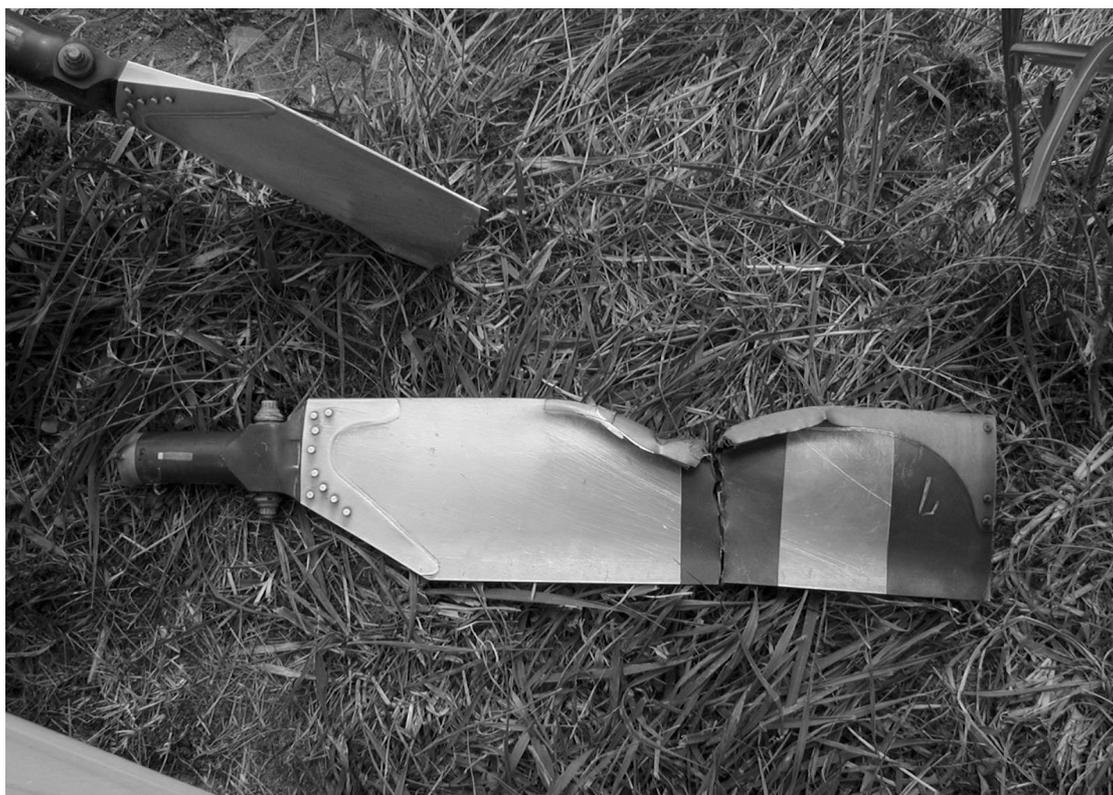
写真3 破断分離したTRB

3.3 事故現場付近に架設されていた電柱を支えるワイヤーに、TRB及びバーティカル・スタビライザーのものと推定される赤色及び白色の塗料が付着した擦過痕があったこと、TRBが破断分離していたこと並びにスタビライザーに打痕があったことから、同機は、高圧線のほぼ真下に設置されていた電柱を支えるワイヤーの下を飛行し、その際TRB及びバーティカル・スタビライザーをワイヤーに接触させたものと推定される。

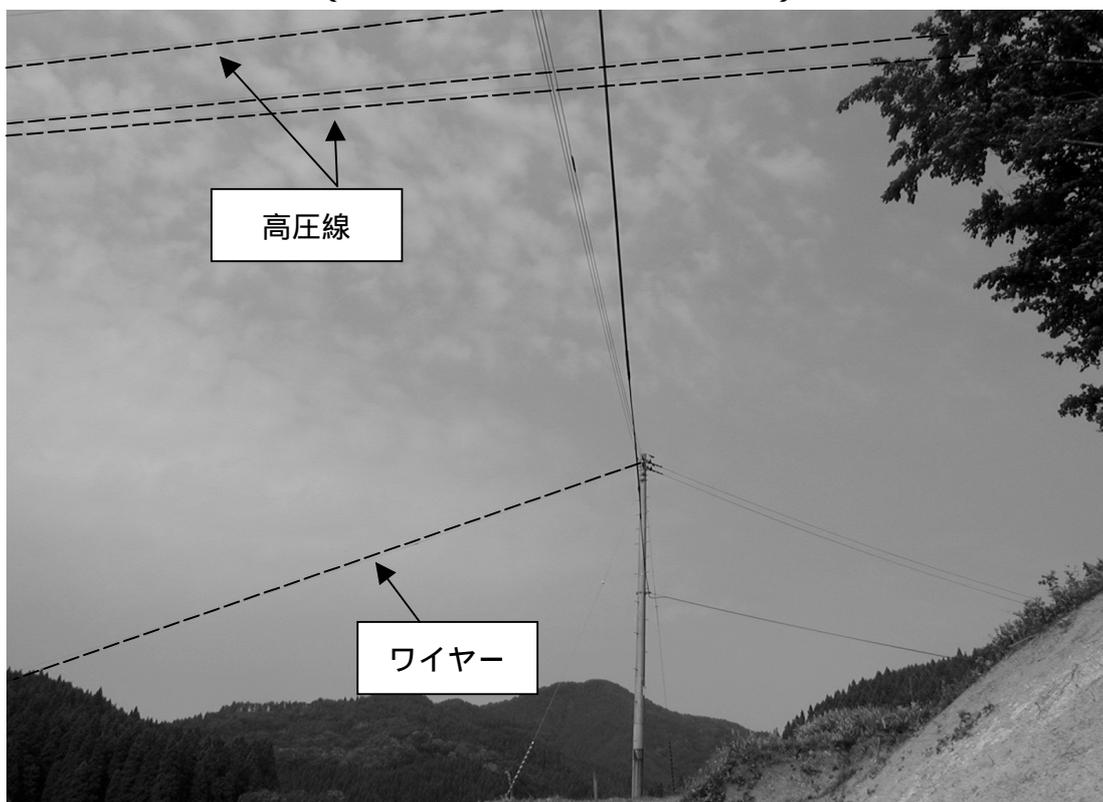
写真4 高圧線及び接触したと推定されるワイヤー
(見やすくするため点線で表示)

3.6 2.5.1及び2.5.2に記述したとおり、機長は、あらかじめ散布予定地域を地上及び上空から、すべての障害物等を確認しておく必要があったが、機長等の口述によれば、事故発生地点付近についてはこの確認作業を実施していなかった。このため、同機がワイヤーに接触したのは、機長が電柱を支えるワイヤーの存在を認識していなかったことによるものと推定される。また、高圧線のほぼ直下まで飛行したのは、機長が高圧線の下に設置されていた危険標識の旗を見落とし、高圧線との距離間隔を見誤ったためと推定される。

このため、薬剤散布飛行中の電線などの障害物等との接触事故防止のためには、散布作業前における散布区域内の障害物等に関する地上からの調査及び確認飛行の確実な実施の確保に関し、効果的で実効性のある対策を強化することが必要である。
