航空事故調査報告書

航空・鉄道事故調査委員会

アエロスパシアル式S A 3 1 5 Bアルウェット 型
J A 9 8 2 6

所 属 東邦航空株式会社
型 式 アエロスパシアル式 S A 3 1 5 B アルウェット 型(回転翼航空機)
登録記号 J A 9 8 2 6
発生日時 平成 1 4 年 1 月 6 日 1 2 時 1 0 分ごろ
発生場所 長野県大町市
鹿島槍ヶ岳

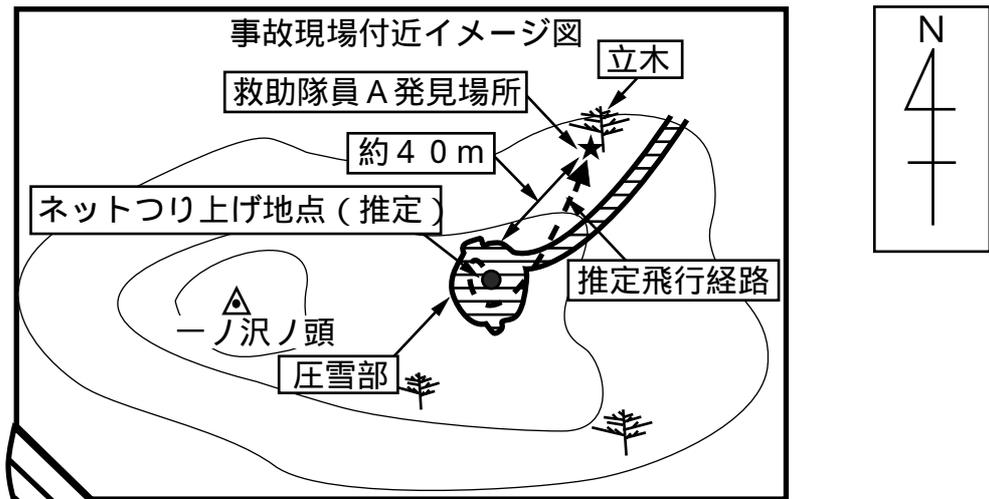
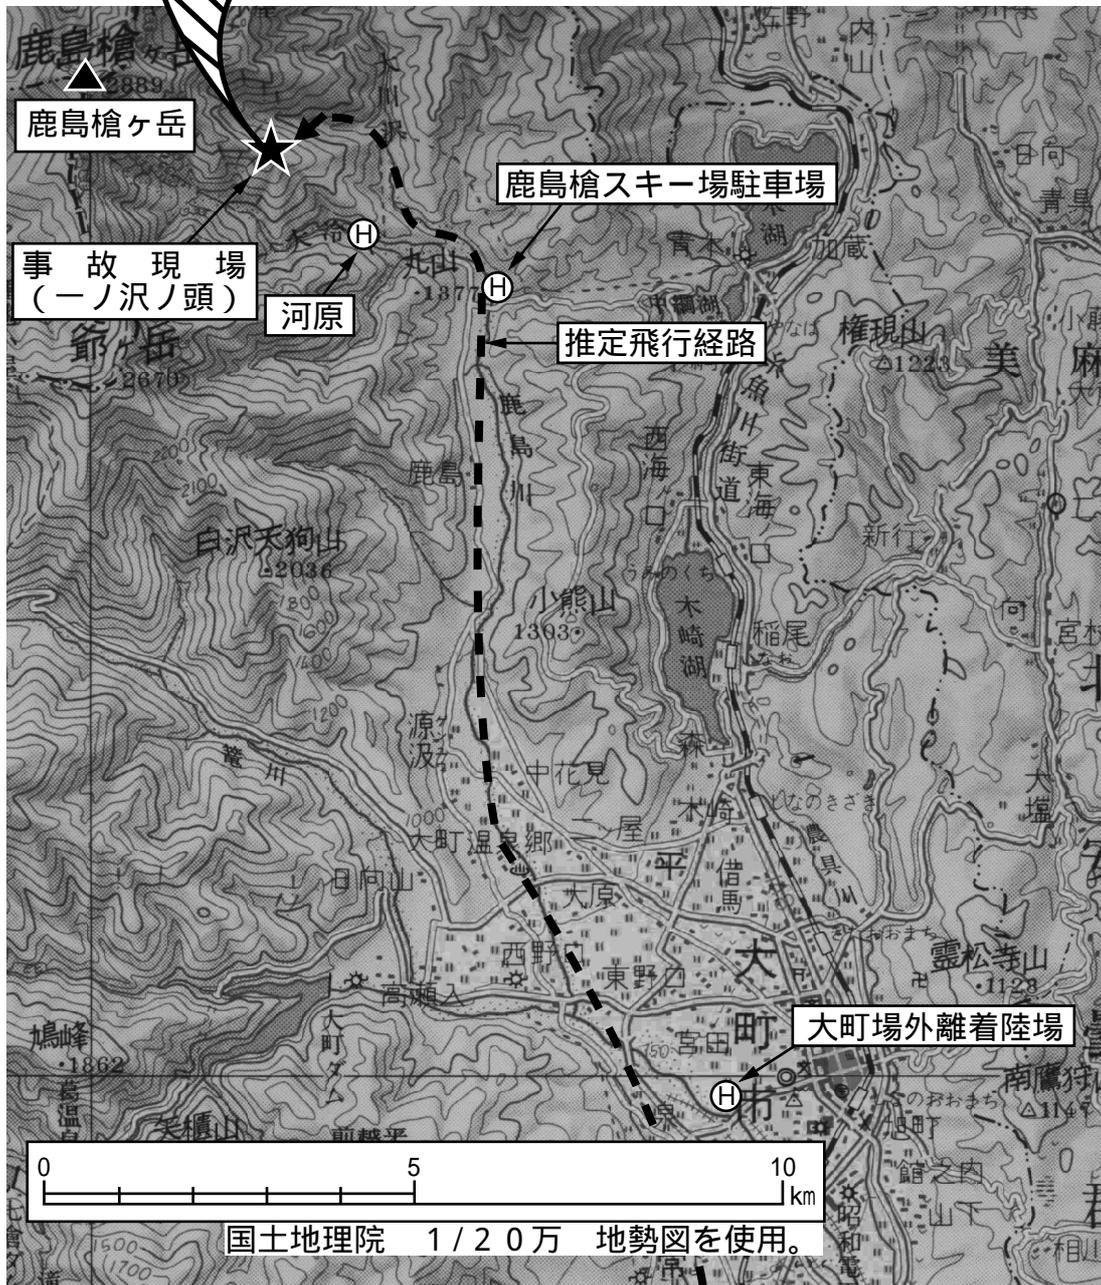
付図1 推定飛行経路図

の死角に入っていたので、目視では合図を確認できなかった。垂直上昇を始めるとダウンウォッシュが強くなったためか雪煙が濃くなり始めた。対地高度10～12mになったころ、雪煙で下が全く見えなくなった。目標は取っていたので問題ないと思い、コレクティブ・レバーをスムーズに上げた。そして、雪煙の影響が少なく視界の良い方向へ左旋回しつつ離脱した。最終的な離脱方向は北東だった。

事故発生地点(救助隊員Aの発見地点)は、一ノ沢ノ頭の遭難者救出地点から北東

へ水平距離で約40m、標高で約30m低い位置にある場所で、事故発生時刻は、1月6日12時10分ごろであった。

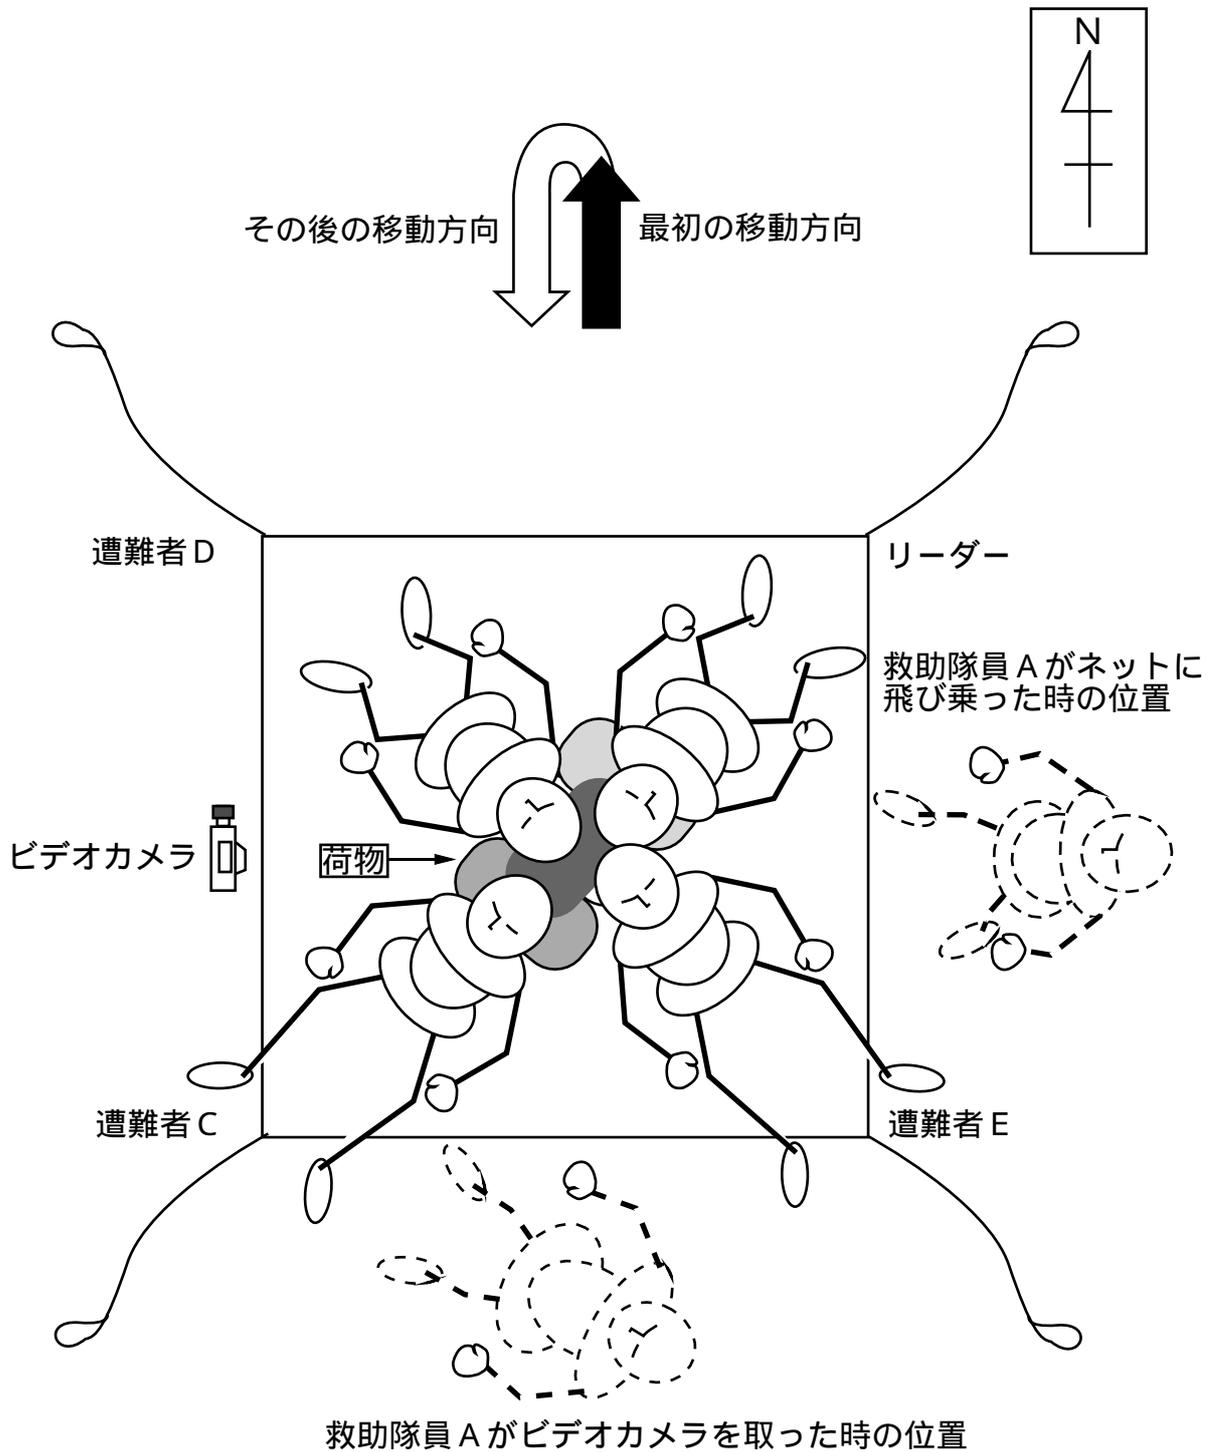
付図3 ネット上の配置図

20分くらい経ったころ、再びヘリコプターが上がってきた。ヘリコプターから垂れ下がった10mくらいのワイヤーの先に、救助隊員Aがぶら下がっており、私達の近くに降りた。この時、救助隊員Aは片手にビデオカメラを、もう一方の手に丸めたネットを持っており、リュックを背負っていた。ヘリコプターは救助隊員Aを降ろすと、いったんその場を離れたが、救助隊員Aはその様子をビデオに撮っていた。そして、丸めたネットを踏み固めた所の中央に置き、我々にそれを広げて中に荷物を置くよう指示した。ネットは、約3m四方の大きさで、網目の大きさが約15cm、4隅には約2mのロープがついており先端は輪になっていた。私達はリュックを3つ並べて置き、その上にもう一つを重ねて置いた。この間、救助隊員Aは私達やヘリコプターの様子をビデオで撮っていた。そして、ヘリコプターと無線で交信し、「15～20kgの荷物が4つと4人だ。1回でやるか2回でやるか」と相談していた。交信終了後、私達はネットに乗るよう指示されたが、乗り方の細かい指示は受けなかった。私達は、それぞれネットの4隅に荷物の上に座るような格好で外側を向き、ロープを両手でつかんで座った。この時、私達の持っていたハーネスやカラビナでネットに命綱を掛けるようにとの指示は受けなかつ

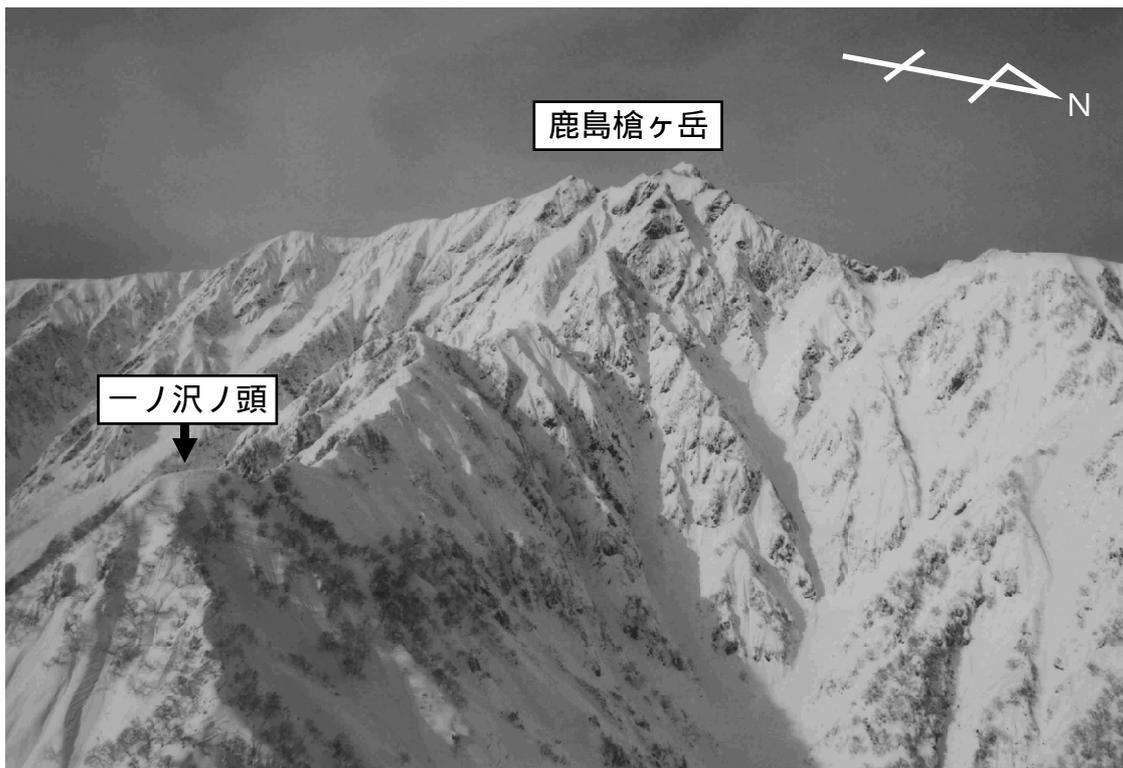
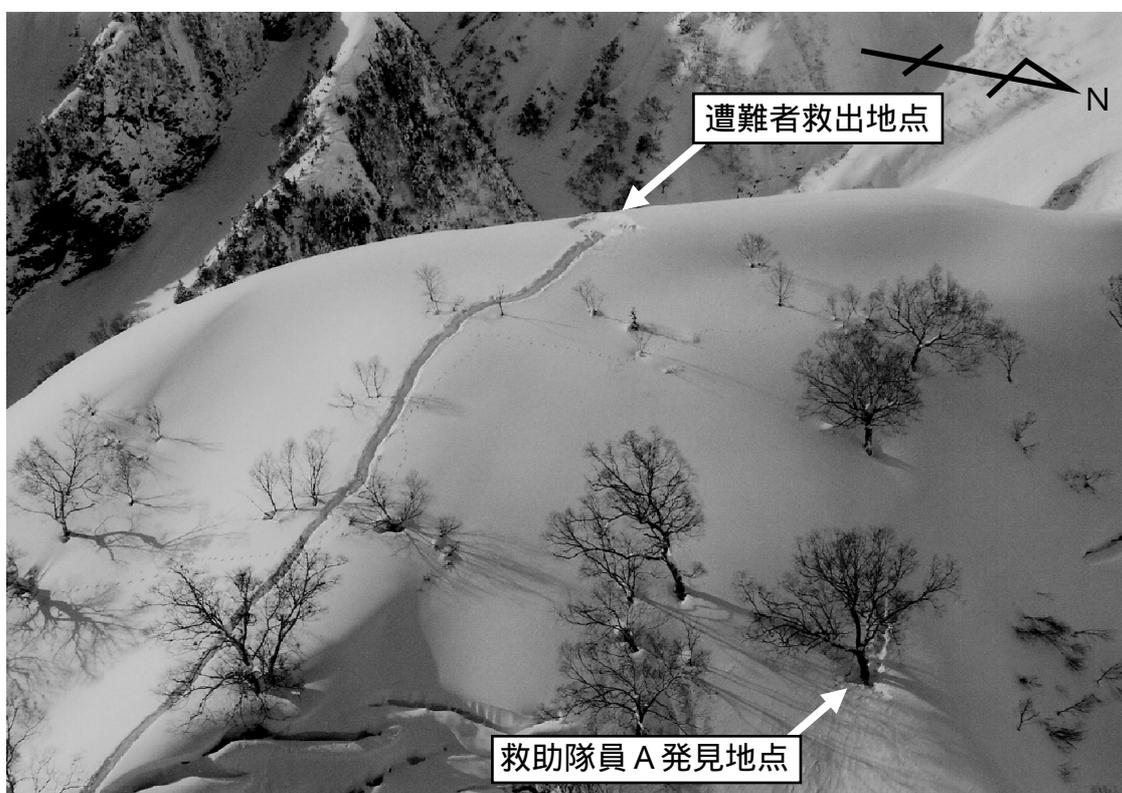
写真 1 事故現場

救助隊員A発見地点は、円形の圧雪面から北東に水平距離で約40m、標高で約30m下がった位置にある立木の根元であった。

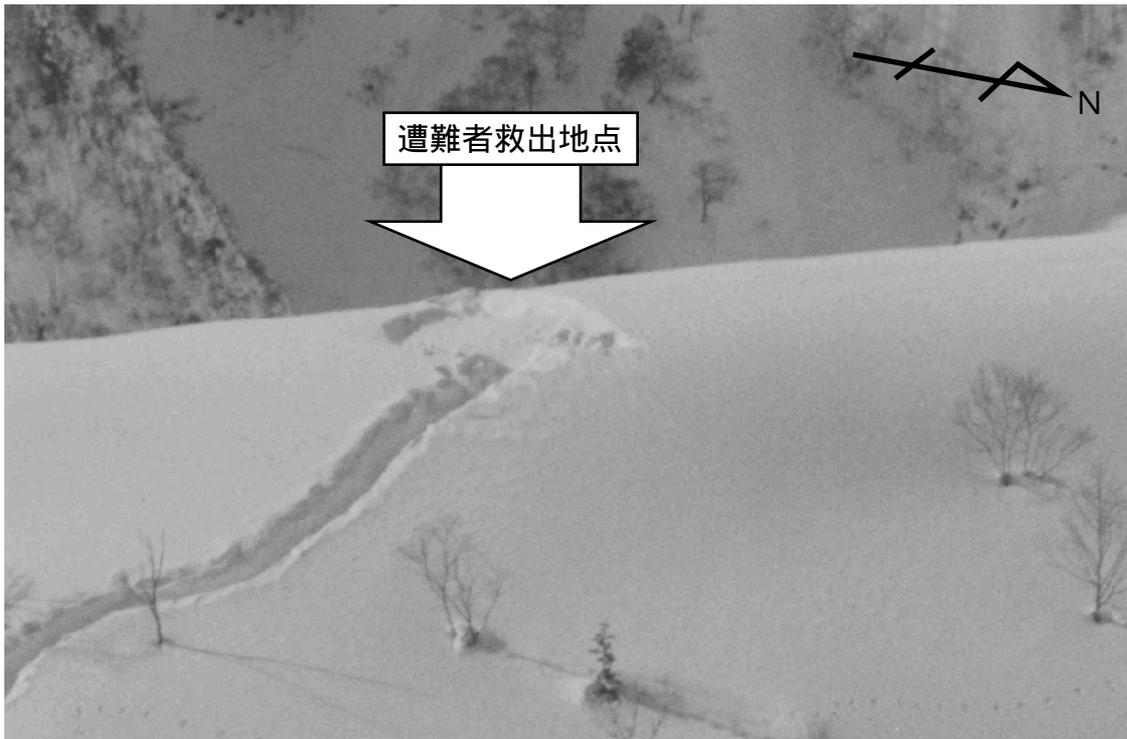
写真2 遭難者救出地点（拡大）

事故の翌日撮影した写真によると、一ノ沢ノ頭の一角に遭難者が救助のヘリコプター到着に備えて雪面を踏み固めて作った直径約5mの円形の圧雪面があり、踏み固めていない部分との段差が明瞭に認められた。同写真によれば、圧雪面の北及び南側に内側から外側に向かって押し出したように段差が崩れていた。

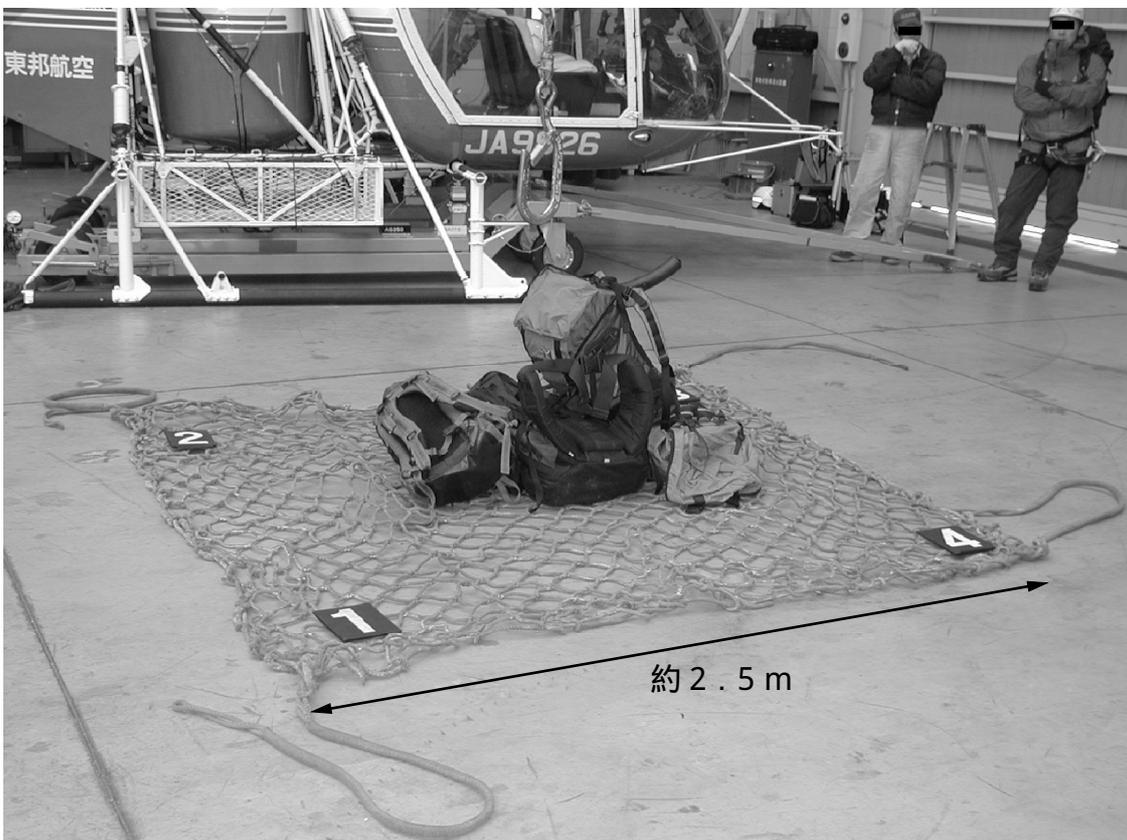
写真3 ネット

- (1) 救助に使用したネットは東邦航空の物資輸送用具であったが、実際には人員輸送用として使用されたものであった。ネットはナイロン製で、引っ張らずに普通に広げた状態では、一辺が約2.5 mで、四隅にはフックに掛けるための長さ約2 mのロープがついており、先が輪になっていた。網目を構成しているひもの径は約10 mm、ロープの径は約15 mmであった。網目の大きさは約8 cm四方であった。

ネットには網目を構成するひもの異常な伸びや切断等の損傷は無かった。

3.1.7 ネットの大きさは、2.11.3(2)から、搭載した人員・荷物の量に比して十分な大きさでなかったものと推定される。

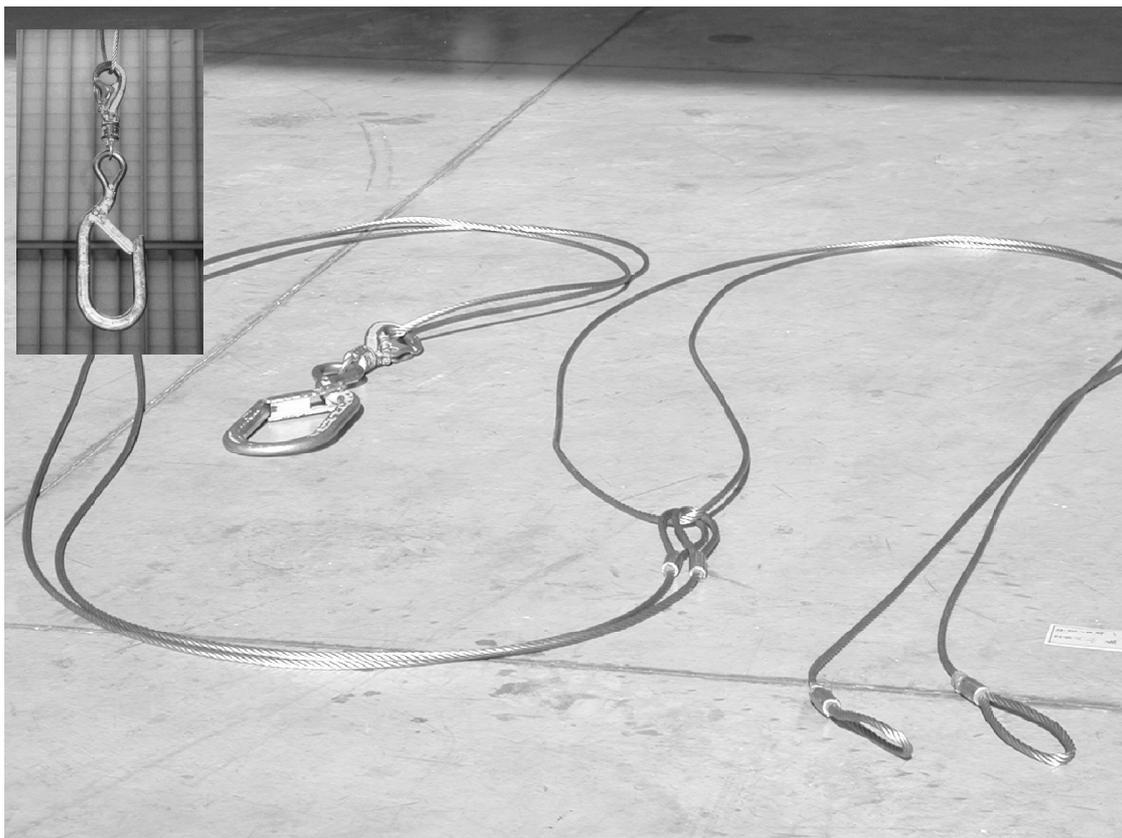
写真4 フック及びワイヤー

- (2) ネットのロープを掛けるフックは、釣り針のような形状で、ネットのロープが外れないように返しがついており、重量は約4 kgであった。

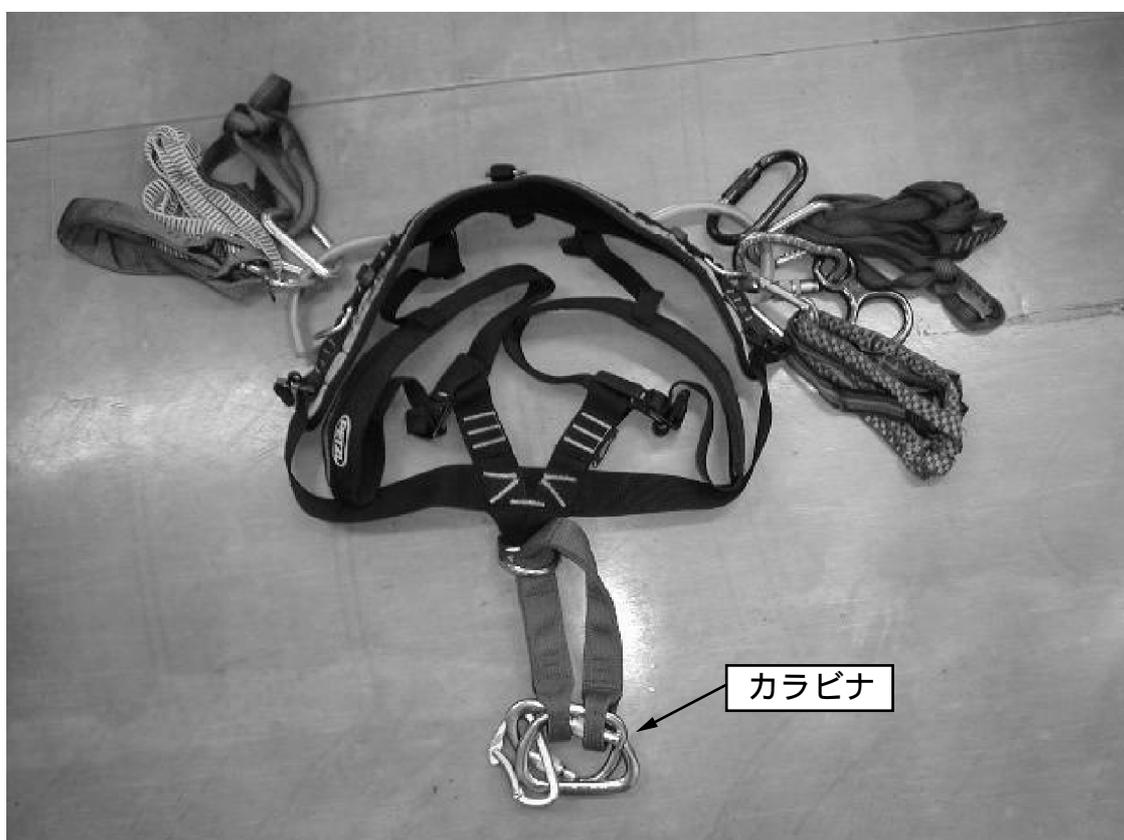
写真5 レスキュー・ハーネス

- (5) 救助隊員Aが装着していたレスキュー・ハーネスは、幅約4 cmのベルトを両足付け根及びウエスト部に巻き付けて体を保持する形式のもので、ベルトのバックル部に相当する位置に、命綱を通すためのスチール製の環がついていた。その環には幅約3.5 cmのナイロンベルトが通されており、その両端はカラビナ2個で二重に連結されていた。その2個のカラビナは更にもう1個のカラビナで連結されていた。左右のウエスト部には、スリングと呼ばれるナイロンベルト及びカラビナ等が装着できるようになっていた。レスキュー・ハーネスには合計でカラビナ9本、エイト環1本、スリング7本が装着されていた。

2.11.6から、救助隊員Aが頭上のヘリコプターに対して「オーケー」の合図を出した時には、ネットの中に位置しているべきであったが、ネットの外にいたと考えられる。また、2.11.2(1)のネットの状況及び同(5)のレスキュー・ハーネスのナイロンベルトとカラビナの状況から、命綱は掛けていなかったと考えられる。

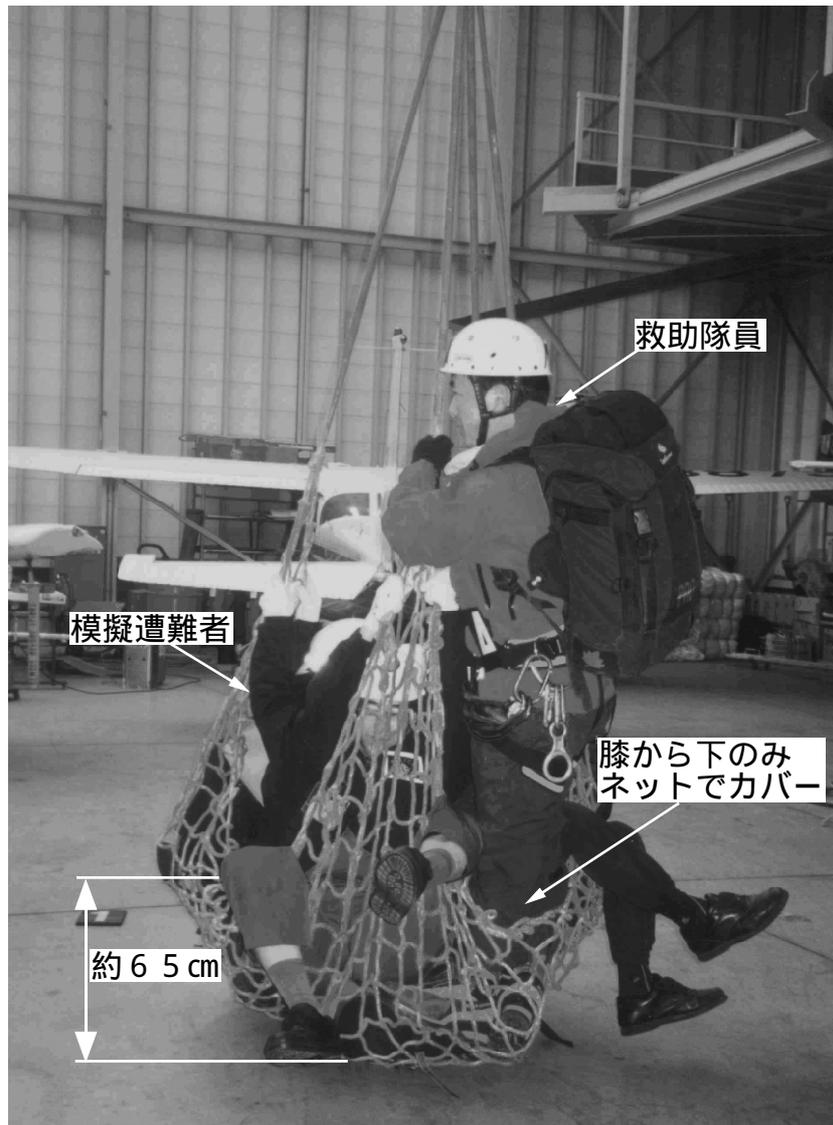
写真6 遭難者及び救助隊員の模擬救出状況

- (1) 遭難者の口述に基づき、ネット上に人員及び荷物を配置した。
- (2) ネットをつり上げた場合、ネット内に座った人員をネットが覆う範囲は一番低いところで底部から約65cmであった。それは、座った人員のほぼ上腹部に相当する高さであった。

一方、救助隊員1名が立った状態で一緒に乗った場合、救助隊員の体がネット内に入る高さは、ひざ下までであった。

- (3) 救助隊員がレスキュー・ハーネスを使用しネットに命綱を掛けた場合、ネットから両手を離れたとしても、命綱により身体が保持された。

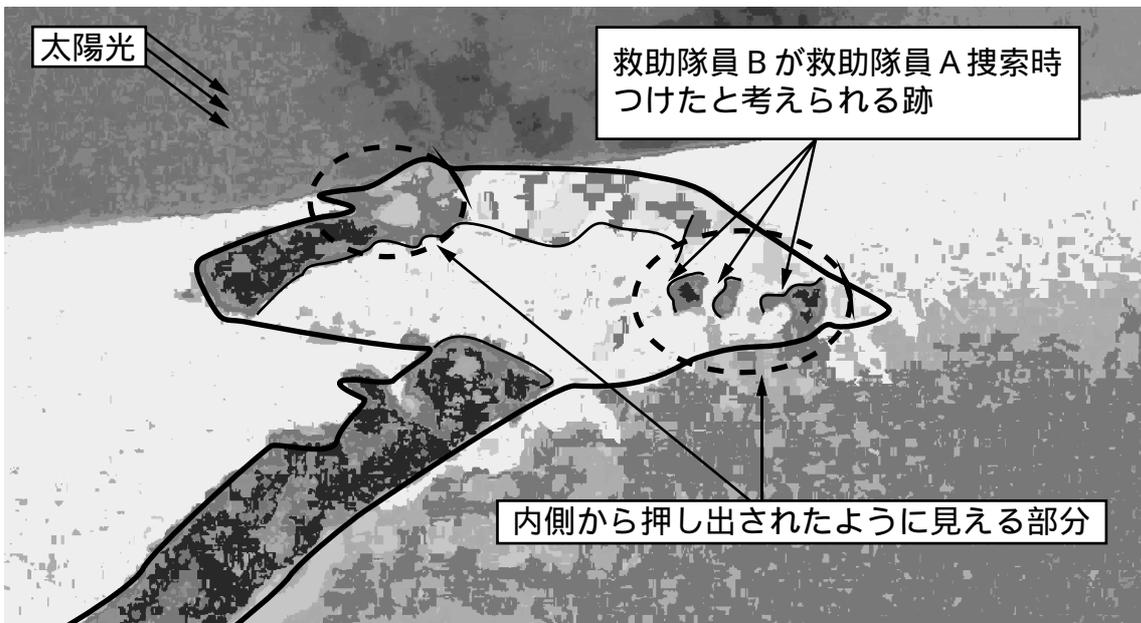
写真7 遭難者救出地点の分析

- (1) ほぼ円形の圧雪部の北側及び南側部分の段差が、内側から押し出されたような状態で崩れている。
- (2) 北側部分の段差の崩れた所に小さな3つの山状のものが確認されるが、これは救助隊員 B が救助隊員 A の救出のため、圧雪部にヘリコプターから降下し、北側の新雪部へ踏み出したものの、雪が深くて前進できず、引き返した時にできたものと推定される。
また、段差の崩れた部分の幅は、人一人が行き来した幅を大きく超えており、ネットにより突き崩されたものと推定される。
- (3) 東側及び西側の段差には、内側から突き崩された様子は見られない。
(写真7参照)
