航空事故調査報告書

マックスエアー式ドリフター X P - R 5 0 3 L 型
超軽量動力機

識別記号：JR1068

発生場所：大分県日田郡上津江村

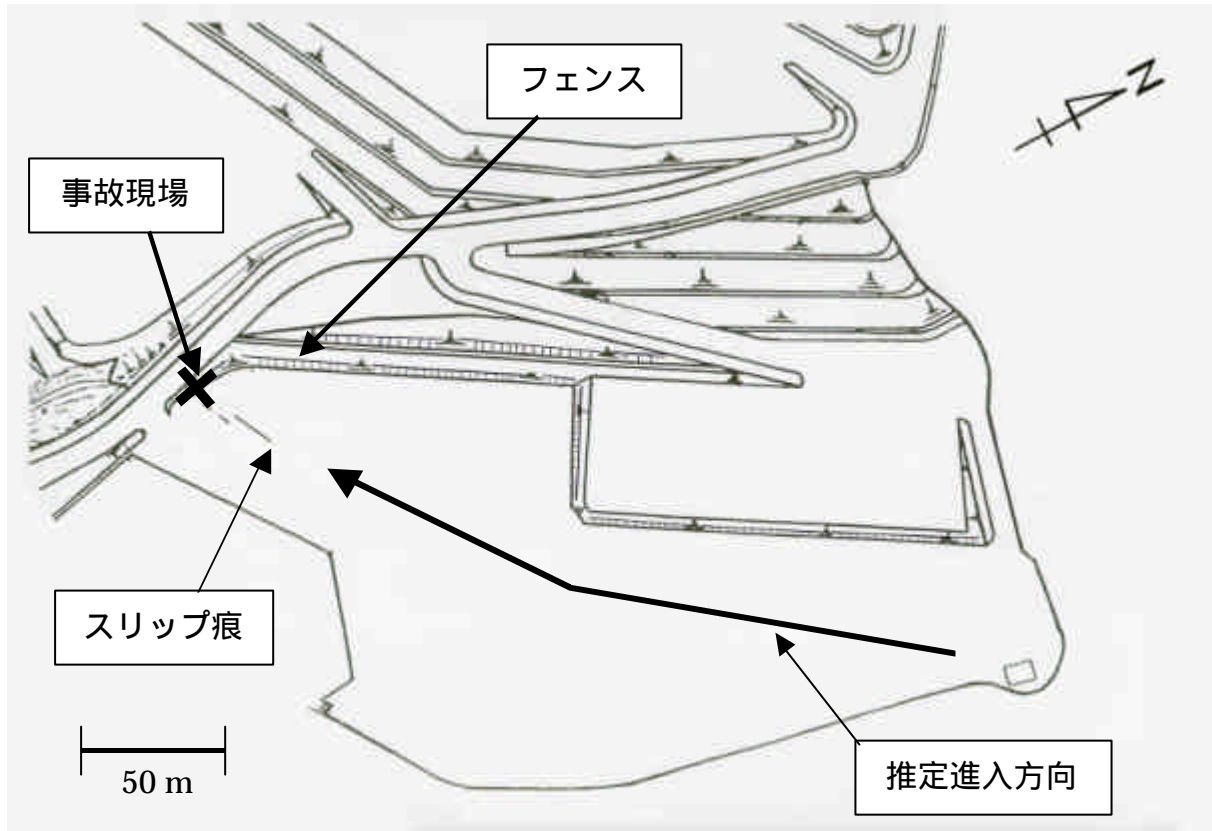
付図2 駐車場見取図

事故当時、離着陸に使用した駐車場には、操縦者が当該駐車場に乗り入れた車両以外に駐車していた車両は無かった。この駐車場は、北東から南東にかけて細長い形状をしており、長辺約250m、短辺約100mであった。事故機は、駐車場の南西にある高さ約1.5mのフェンスに激突し、フェンスの編み目を突き破り、フェンスの鉄柱が操縦席に食い込んでいた。

本事故においては、2.4.1で述べたように駐車場は約300mの長さが使用可能ではあったものの、接地までに駐車場端から約250mの長さが必要となり、接地がフェンスから約50mの地点となったものと推定される。また、スリップ痕がフェンスから約30mの地点から始まっていることから、フェンスに衝突するまでの間に十分な減速ができなかったものと推定される。

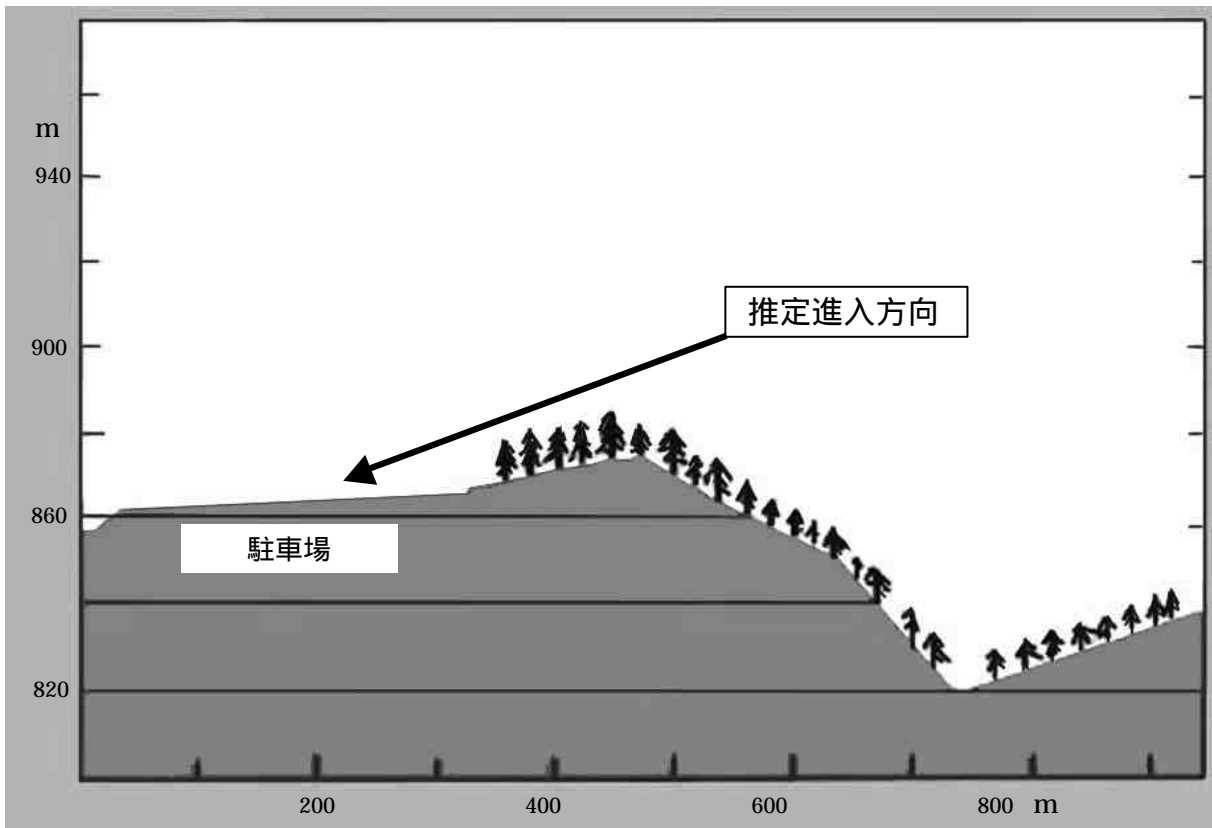
付図3 駐車場断面図

離着陸に使用した駐車場の標高は864～869mあり、進入方向に沿って約2%の下り勾配となっていた。駐車場の進入端の東側約600mには標高1,040mの尾ノ岳の山頂があり、同北側には駐車場の標高に比べて約20mの高さの小高い丘があり、杉林となっていた。また、選択した進入経路の進入端付近も杉林となっており、その土地は駐車場の整地面に比べて3～5m高く、杉の高さは7～10mであった。駐車場は、離着陸のために、進入方向に沿って約300mの長さを確保することができる。

3.3 事故当時、事故現場付近には北～北北西の方向から風速約4m(7～8kt)の風が吹いていたものと推定され、進入端付近の地形を考慮すると接地点付近まではほぼ真後ろからの追い風であったと考えられる。また、2.4.1で述べたとおり、地形の影響で大きな進入角を確保する必要があり、駐車場は進入方向に沿って約2%の下り勾配となっていた。

杉林を越えて進入するためには駐車場端を約15mの高さで通過する必要があると考えられるが、8°の進入角を設定したと仮定した場合、進入経路と地表面との交点は駐車場端から120mの位置となる。しかし、着地の衝撃を和らげるための機首の引き起こし操作を行う必要があり、駐車場端から150m以内の地点に接地することは困難であったものと推定される。

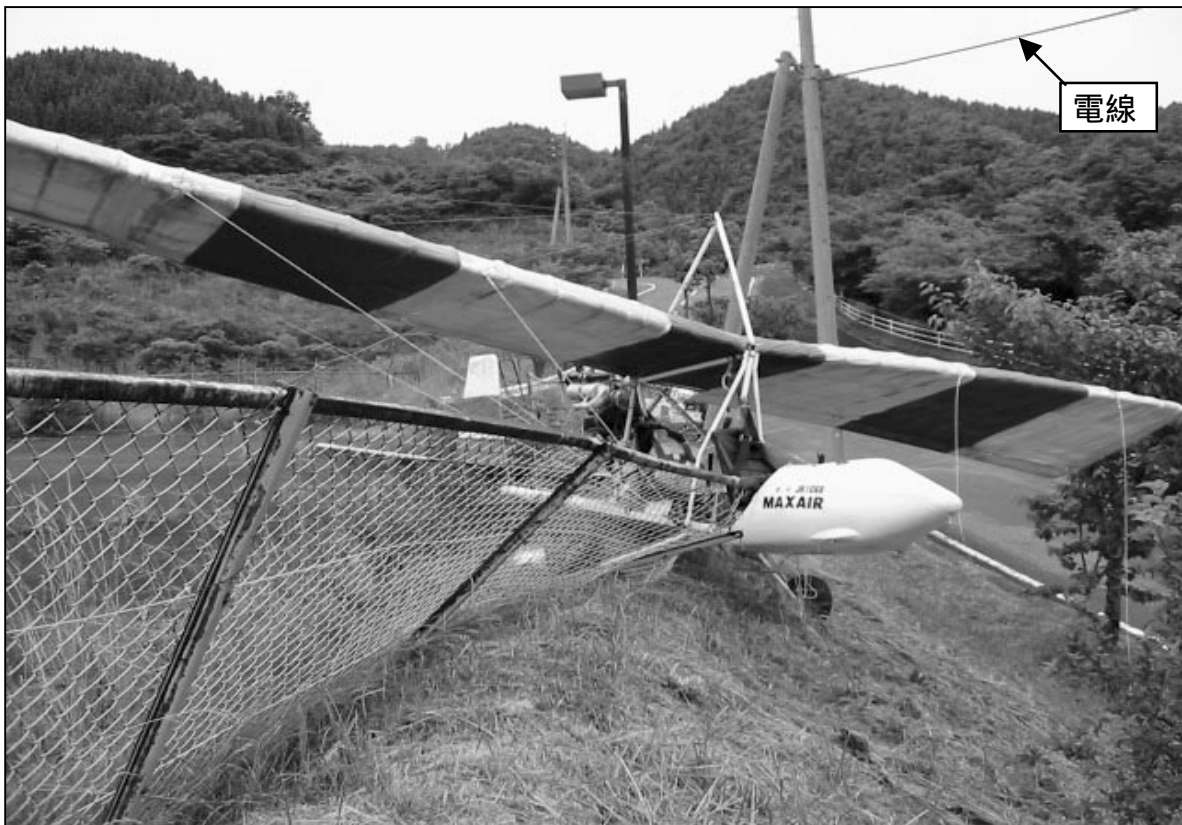
写真2 事故機

- (1) 胴体 風防破損
- (2) 主翼 右翼端擦過痕
