航空事故調査報告書

航空・鉄道事故調査委員会

株式会社ジャネットエアサービス所属 JA007Y

所 属 株式会社ジャネットエアサービス
型 式 ロビンソン式R 2 2 B e t a型（回転翼航空機）
登録記号 JA 0 0 7 Y
発生日時 平成14年5月24日 09時48分ごろ
発生場所 山梨県韮崎市
 韮崎滑空場

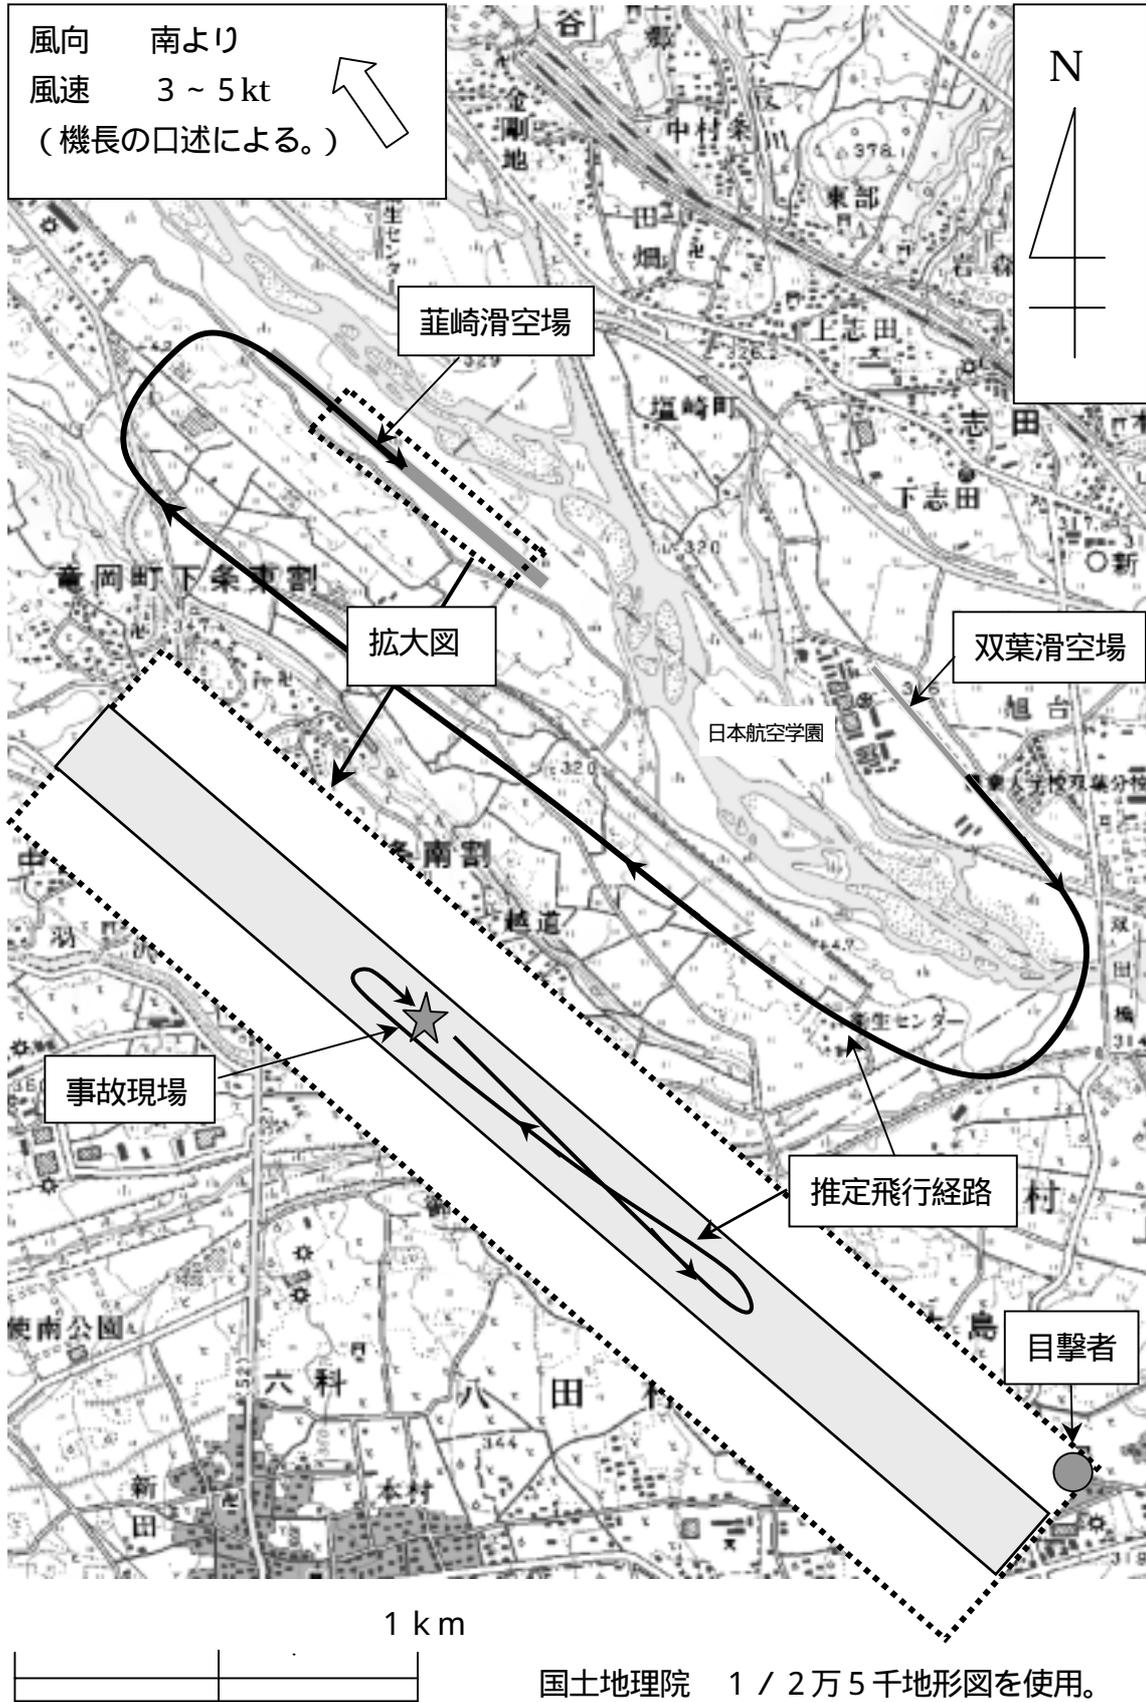
付図1 推定飛行経路図

その後、スキッドからの高度で約3～5ftのホバー・タクシーによって滑走路14方向に約140m進み、滑走路32方向に向きを変えて、この方向で水平加速し、上昇反転して滑走路14方向で離陸しようとした。

スキッド高度3～5ftで加速し、約65ktを確認したので、上昇反転するため、サイクリック・スティック(以下「サイクリック」という。)を引き、コレクティブ・ピッチ・レバー(以下「コレクティブ」という。)を若干下げ、上昇角度約20°で上昇し、速度計の指示が20ktになったのを確認したので右ペダルを若干踏んで右旋回の反転を開始した。速度は、その後、更に減少したと思う。旋回中、バンクは30°くらいになった。

180°旋回してほぼ滑走路14に向いた時は機首下げの状態となっていて、対地高度は50～60ft、速度はそんなになかった。増速するため、サイクリックを押し、コレクティブを引き上げた。しかし、速度を獲得する前に高度が急激に下がって地面が近づいて来たので機体が水平になるような操作をしたと思うが、地面に激突した。その後はどんな操作をしたか覚えておらず、最後は左側面を下にして横転していた。

同機は、10時ちょっと前、事故現場付近に急降下で降りた。しばらく地上に止まっていた後、浮き上がって5mくらいの高さで自分のいる方へ来て途中で向きを変え、再び浮き上がった方に向かって同じ高さですーっと飛んで行き、宙返りするくらい機体の姿勢角が上がった。

この時、ヘリコプターの背中のローターの円形がよく見える状態で機体の3倍くらいの高さの15～20mくらいまで上昇し、右に機首を向けて大回りではなく、失速する感じで直径5mくらいで旋回した。

普通に着陸するのかなという感じで降りて来て、地上約0.5mで姿勢はほぼ水平になったが、スキッドの前方から着き、バウンドする感じでポンと跳び、後ろのローターが手前にパンと30mくらい飛び跳ねたのが良く見えた。そして、機体は、旋回する感じで回って横倒しとなった。

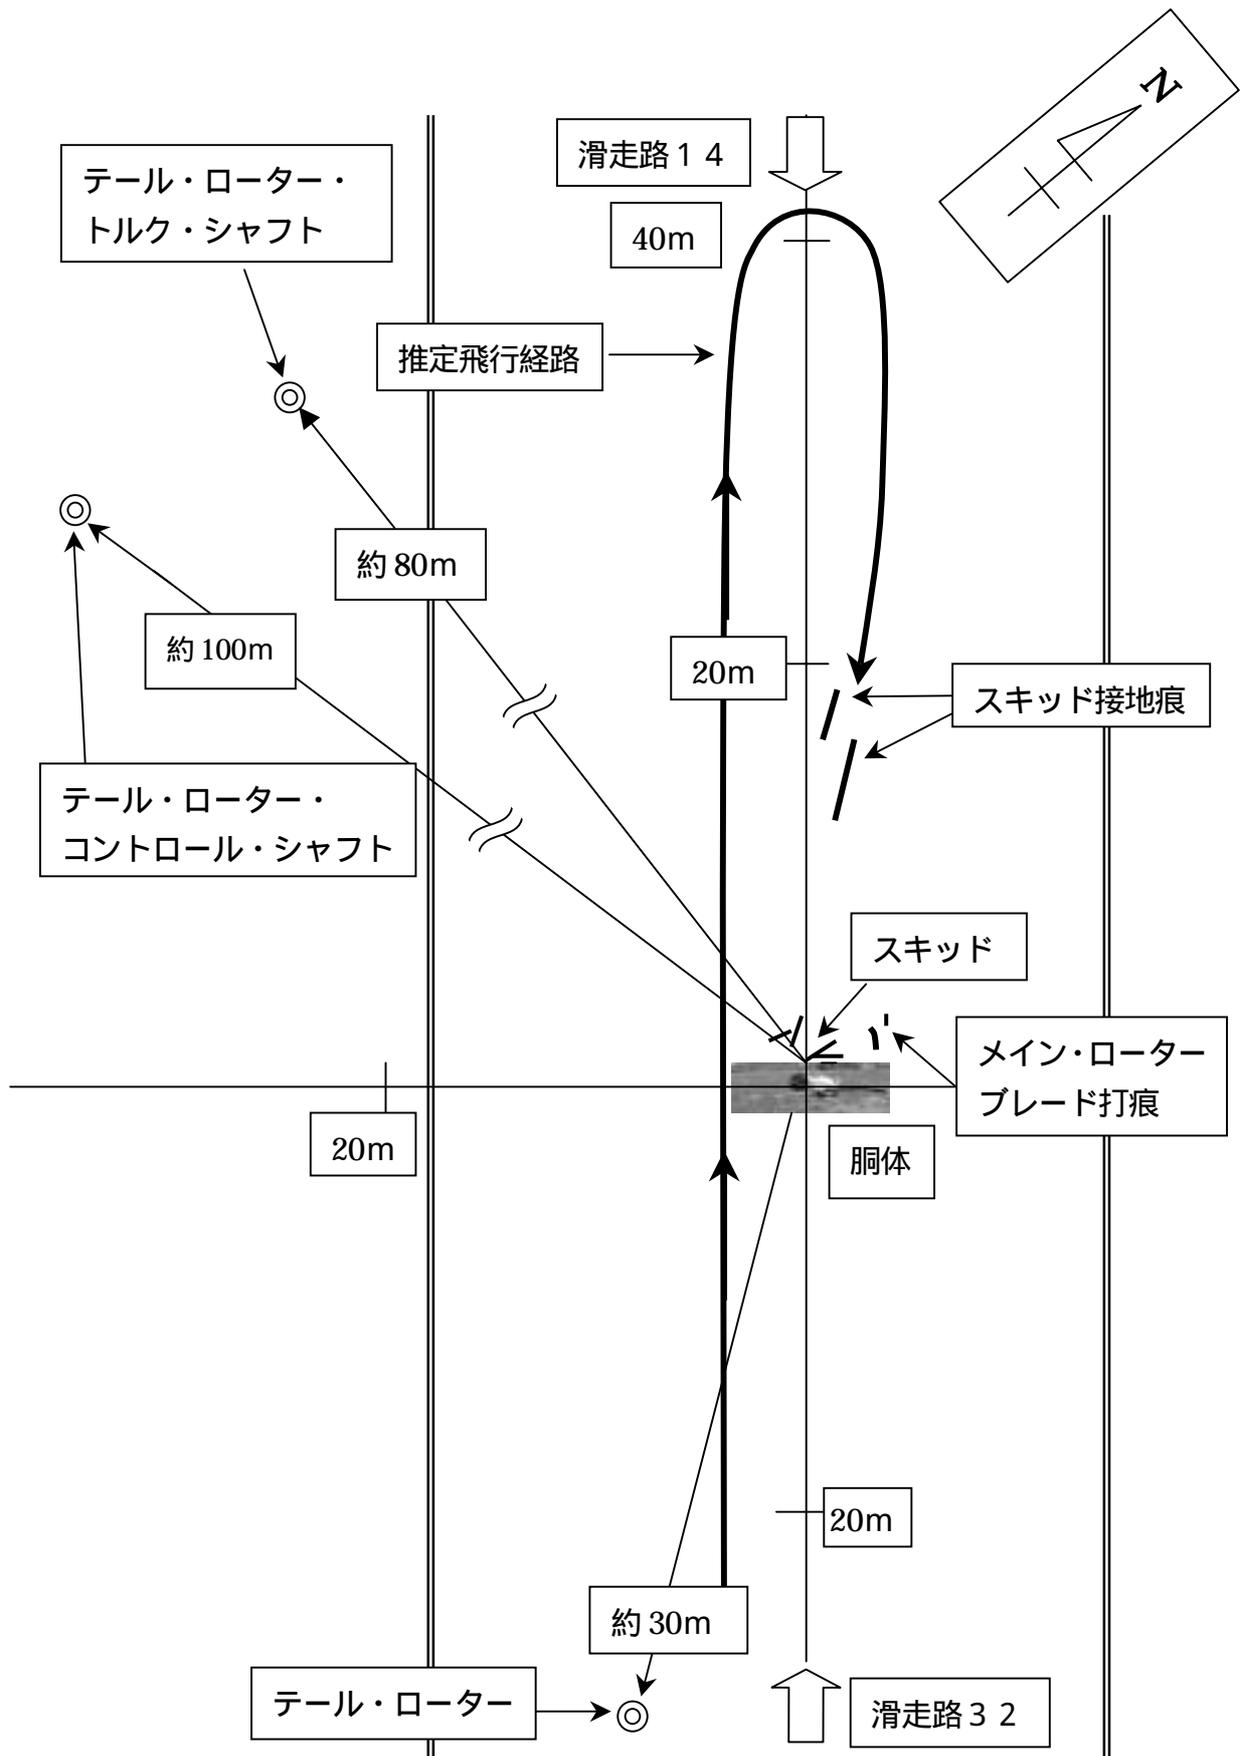
付図2 事故現場見取図

事故現場は、葦崎滑空場(滑走路14/32)の中央付近で、同機は、機首を磁方位約230°に向け、左側面を下にして横転していた。

滑走路14方向に向かって、胴体の位置から手前側約20mに右スキッド、次いで左スキッドが強く接地した痕跡があった。

テール・ブームがテール・ローター付近で破断し、テール・ローター部が胴体の前方約30mに落下していた。

胴体の右後方にテール・ブーム及びテール・ローター・ブレードの破片が散乱し、また、テール・ローター・ドライブ・シャフトの一部が胴体の右斜め後方約80m、テール・ローター・コントロール・ロッドの一部が胴体の右斜め後方約100mに落下していた。

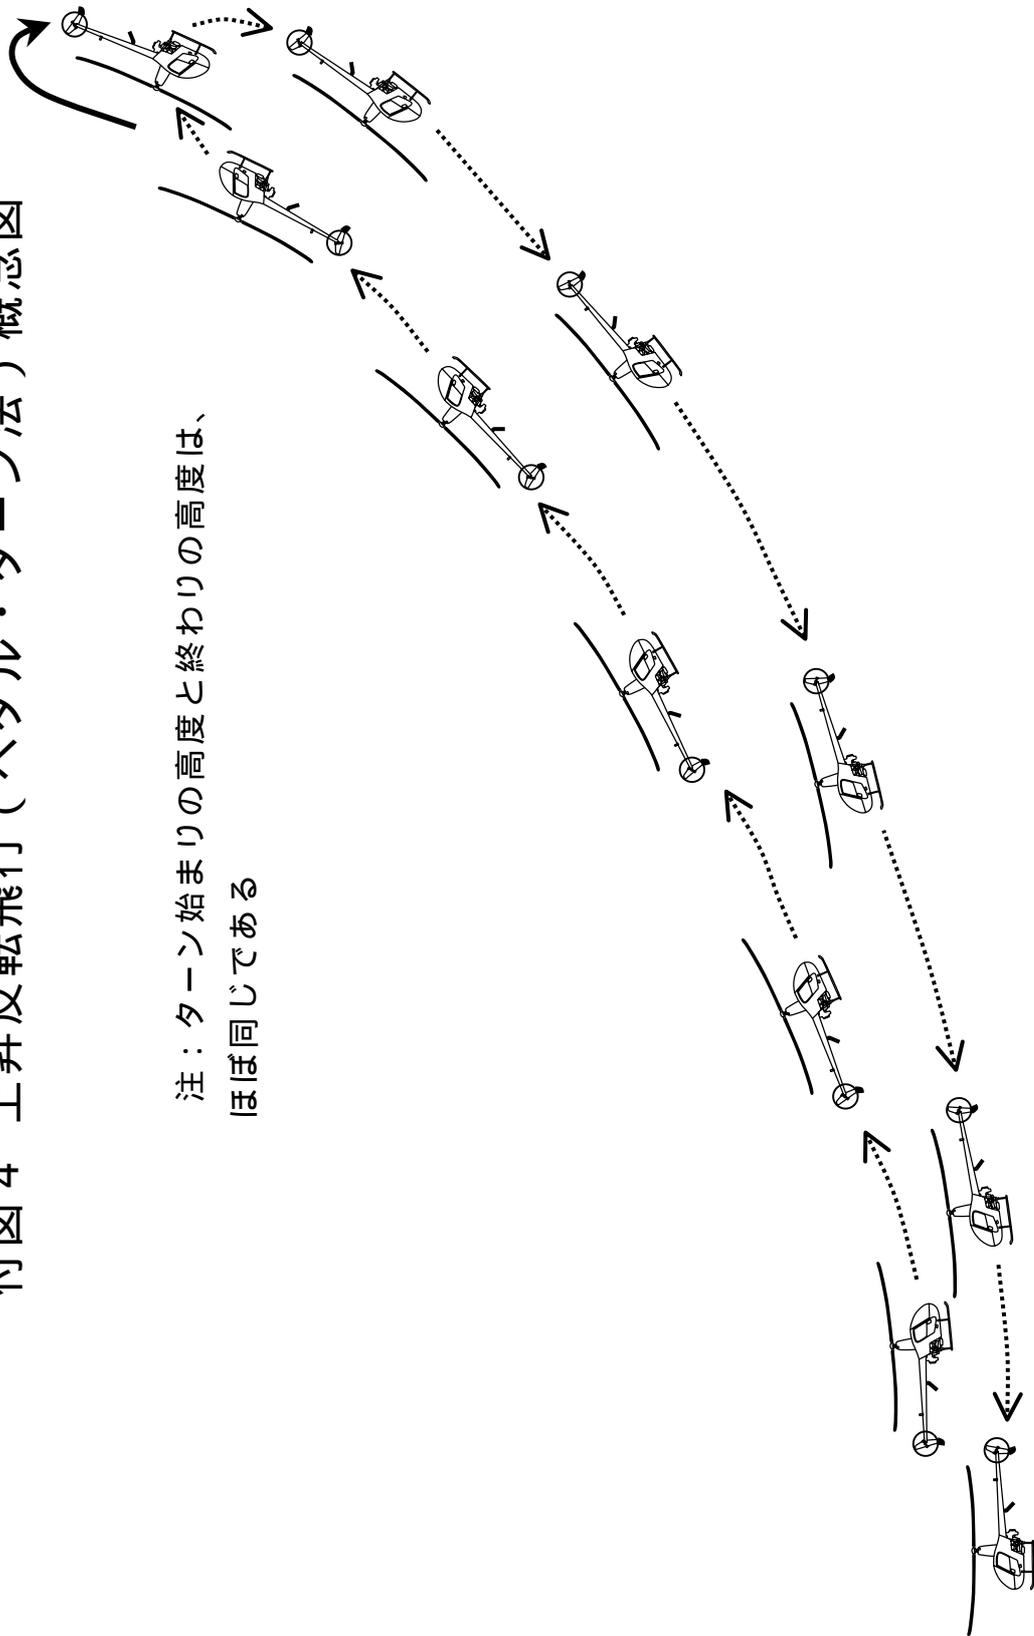
付図4 上昇反転飛行（ペダル・ターン法）概念図

(1) 上昇反転飛行は、通常の水平飛行から、減速上昇しておおむね180°反転し、その後、増速降下しておおむね最初の高度で水平飛行に移行する飛行である。

反転の方法には、比較的旋回半径を持つコーディネーション・ターンとテール・ローター・コントロール・ペダルを主として使用して機首方位を変える、ほとんど旋回半径を持たない、いわゆるペダル・ターンという方法がある。

機長によると、同機で実施していた上昇反転飛行の飛行諸元は、機長自ら設

定したものであり、対地高度3～5ft、対気速度約60ktの水平飛行からペダル・ターンにより上昇反転後、増速降下し、最低でも対地高度約10ftでは水平飛行に移行していたとのことであった。

注：ターン始まりの高度と終わりの高度は、
ほぼ同じである

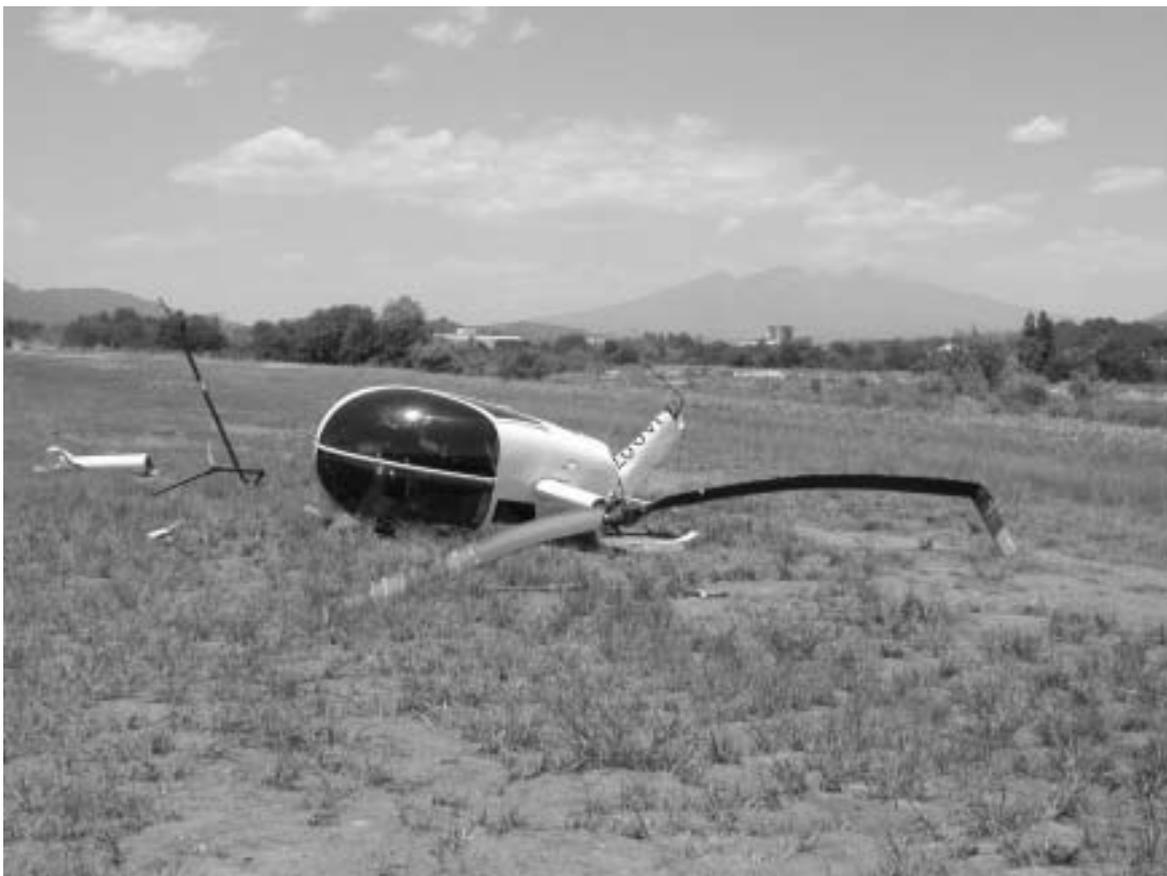
写真1 事故機 - 1

2.2.2 航空機各部の損壊の状況

| (1) 胴体 | 防火壁歪み、左右ドア歪み、左風防外れ、計器板脱落 |
| (2) メイン・ローター・ブレード | 破損 |
| (3) 尾部 | テール・ブーム破断、テール・ローター・ブレード破損 |
| (4) エンジン | 空気取入口損傷、排気管損傷 |

(5) スキッド 破断

なお、点火栓は、すべて異常がなかった。
