# 航空事故調査報告書

所 属 個人  
型 式 P Z L - ビエルスコ式 S Z D - 5 0 - 3 “ プハッチ ” 型  
( 滑空機、複座 )  
登録記号 J A 2 5 0 1  
発生日時 平成 1 4 年 7 月 2 8 日 1 2 時 3 4 分ごろ  
発生場所 千葉県東葛飾郡関宿町

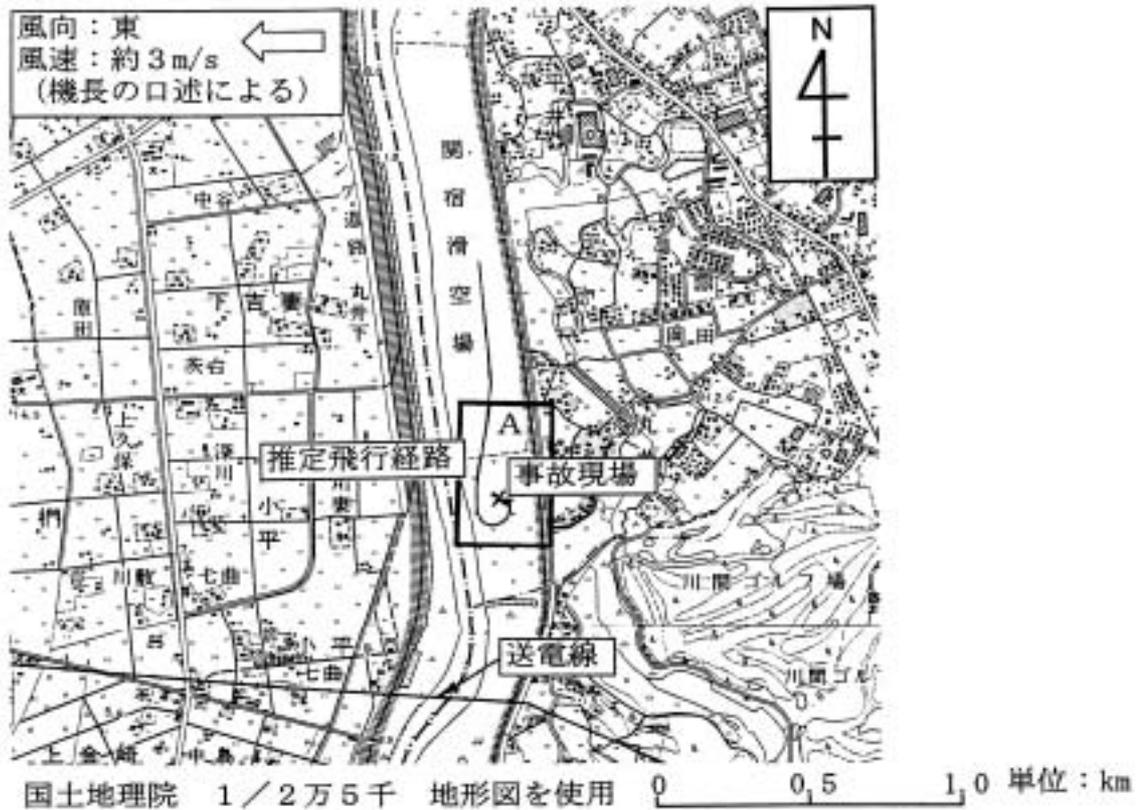
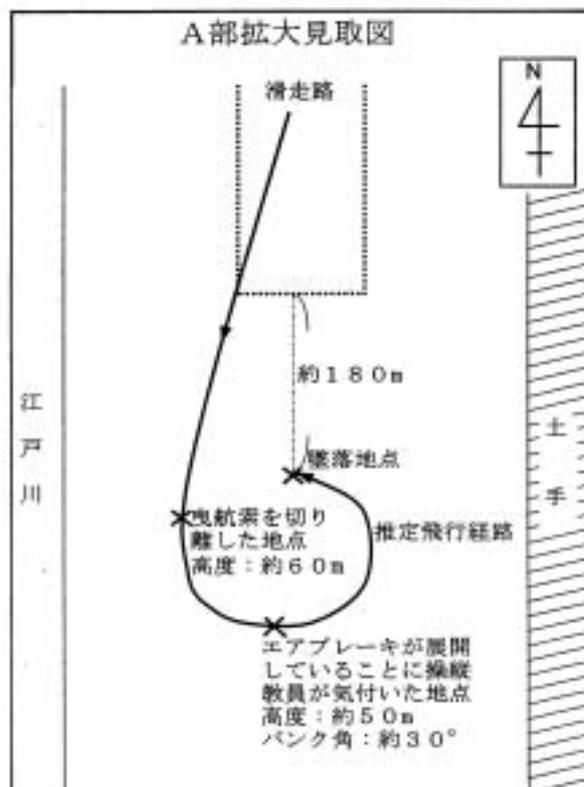
付図1 推定飛行経路図

事故現場は、江戸川の河川敷に位置する関宿滑空場の滑走路南端から約200mの河川敷であった。機体の残がいは、ほぼ同滑走路中心線の延長線上にあった。

機体の周りの地面には、主翼が接触したと推定される長さ約3m、幅約10cmの接触痕及び機首が衝突したと推定される直径約80cm、深さ約30cmの衝突痕があった。

離陸後、操縦教員、操縦練習生及び曳航機の機長は、グライダーの上昇率が通常よりも小さいと感じた。操縦教員によれば、離陸時の速度は、約80km/hであった。滑走路南端から距離約1,200mの場所には高度約60mに高压電線が架設されており、通常、150mの高度を確保して電線を越えるが、操縦教員及び操縦練習生は、このままの上昇率では高压電線を越えることはできないと考えた。操縦教員は、同機の上昇率が通常よりも小さいのは、曳航機の不具合であると考え、滑走路南端から約200m、高度約60mの位置で、曳航索を切り離した。その後の操縦は操縦教員が実施した。操縦教員が操縦している間、操縦練習生は、操縦桿に軽く手を添えた状態だった。操縦教員によれば、曳航索を切り離した時点の速度は、速度計を確認していないので明確ではないが、約90km/hであった。

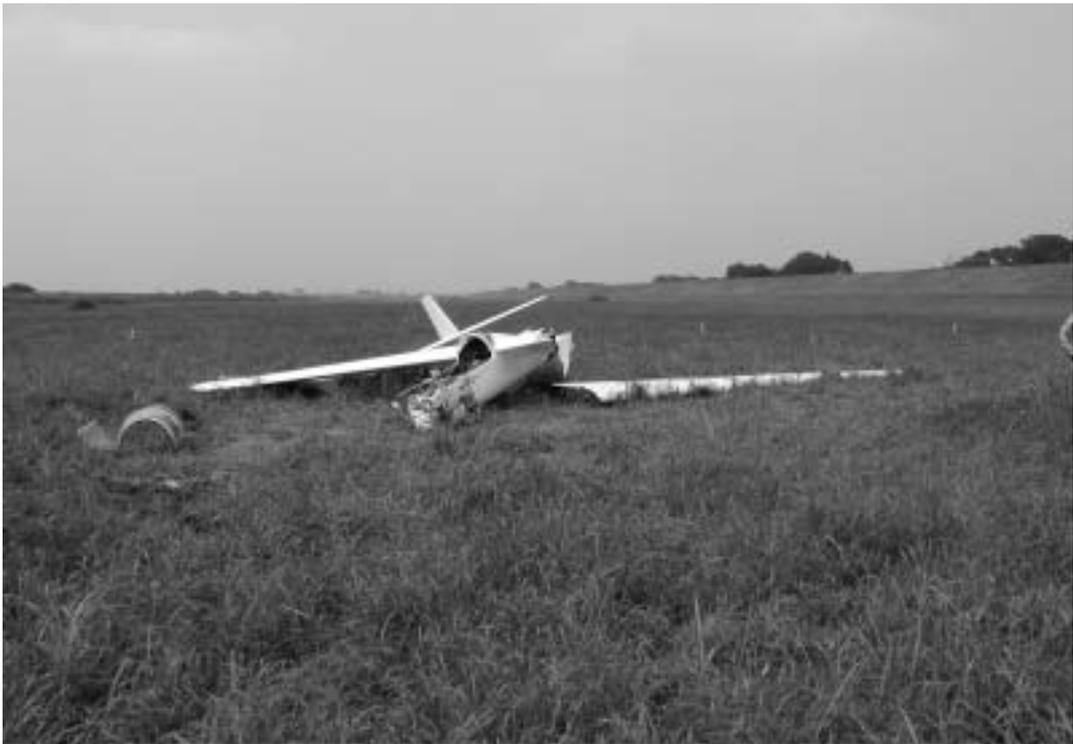
## 写真1 事故機

- (1) 胴体 機首部損傷、尾部折損
  - (2) 主翼 両翼折損
- (写真1参照)

事故機は、機首をほぼ北に向けて横たわっており、胴体は主翼の後ろの部分から「く」の字に曲がっていた。左主翼は翼根から破断しており、右主翼は中央部から破断していた。

滑走路に向かって撮影

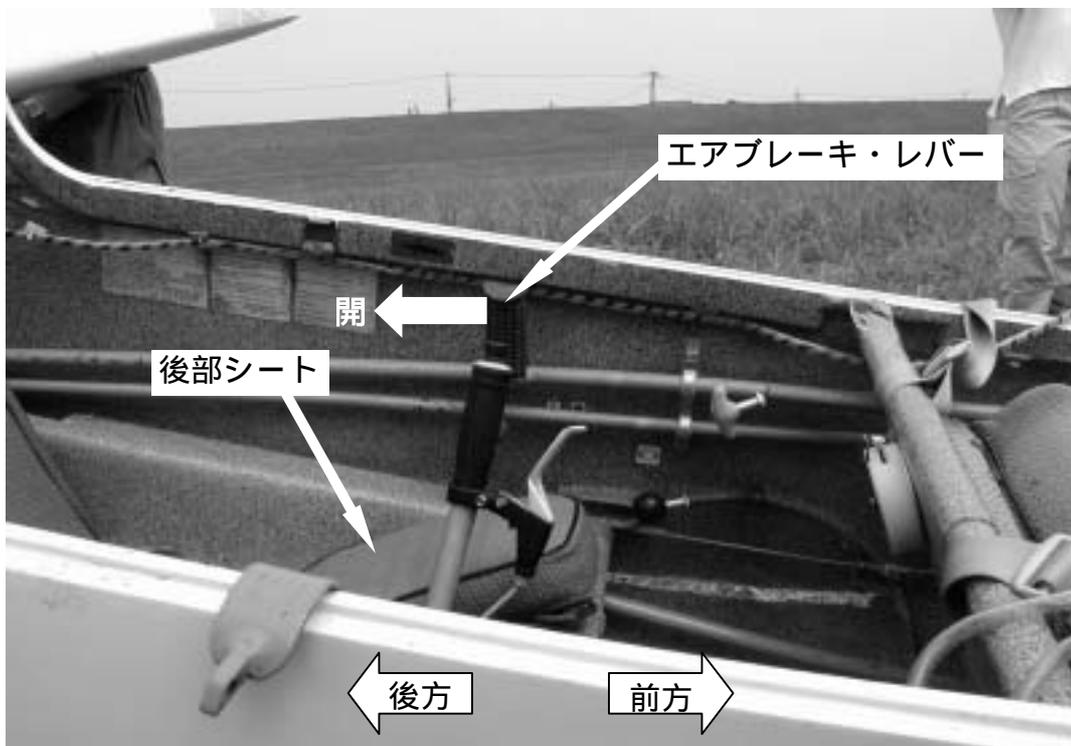
## 写真2 エアブレーキ・レバー

離陸を開始して滑走路の真ん中ぐらいに来た時、操縦練習生はエアブレーキが展開したことに気付き操縦席の左側にあるレバーでエアブレーキを戻したが、操縦教員が展開したものと思いロックしなかった。なお、その時操縦教員は、エアブレーキが展開していたことに気付いていなかった。

その後、操縦教員は、機首を下げ左旋回を実施した。バンク角約30°、高度約50mで、エアブレーキが展開していることに気付いた。操縦教員は、エアブレーキを戻すためエアブレーキのレバーに手をかけたが、戻す間もなくバンク角が大きくなり失速状態となって墜落した。

- 3.1 同機の操縦教員は、12時32分ごろ、関宿滑空場を離陸した際、上昇率が小さかったため、同機の飛行方向にある高圧線を越えることができないと判断し、曳航索を切り離し機首を下げ左に旋回した。その後、同機は、バンク角が大きくなり失速状態となって墜落した。
- 3.2 同機の上昇率が通常よりも小さかったことについては、上昇中にエアブレーキが展開したためと推定される。なお、エアブレーキが展開したことについては、飛行前に操縦練習生がエアブレーキの点検をした際に確実に閉の位置にロックせず、操縦教員もそれを十分に確認しなかったこと及び上昇中に操縦練習生がエアブレーキの展開に気づき当該エアブレーキを戻した際に閉の位置にロックせず、操縦教員もエアブレーキの展開に気付かなかったことにより、風圧を受けて展開したものと推定される。
- 3.3 操縦教員が、同機の上昇率では同機の飛行方向にある高圧線を越えることができないと判断し、曳航索を切り離し機首を下げ左に旋回した際、速度が十分ではない状態で旋回したため、まず左主翼が失速し、バンク角が大きくなっていったものと推定される。最終的には、低高度で、機体が上述の状況になったことにより、同機は失速状態から回復できず墜落に至ったものと推定される。また、事故時の重量及びバンク角30°での同機の失速速度は、2.5.2から、約74 km/h（エアブレーキが展開していない状態）及び約77 km/h（エアブレーキが展開している状態）と推定され、展開している状態では、展開していない状態に比べて約3 km/h大きいため、失速が発生しやすい状態であったと推定される。

本事故は、操縦練習生が同機のエアブレーキを確実にロックせず、操縦教員も当該ロックを十分に確認しなかったことにより、曳航による上昇中に当該エアブレーキが展開し、通常よりも上昇率が小さかったことから、操縦教員が曳航索を切り離した後、速度が十分ではなく、かつ、当該エアブレーキの影響で失速速度が大きい状態で旋回したため、失速状態となり、低高度であったことから回復できず、墜落して機体を損傷したことによるものと推定される。
