# 航空事故調査報告書

航空・鉄道事故調査委員会

所 属 新日本ヘリコプター株式会社  
型 式 川崎式BK117B-2型(回転翼航空機)  
登録記号 JA6715  
発生日時 平成14年1月10日 13時53分ごろ  
発生場所 三重県安芸郡美里村

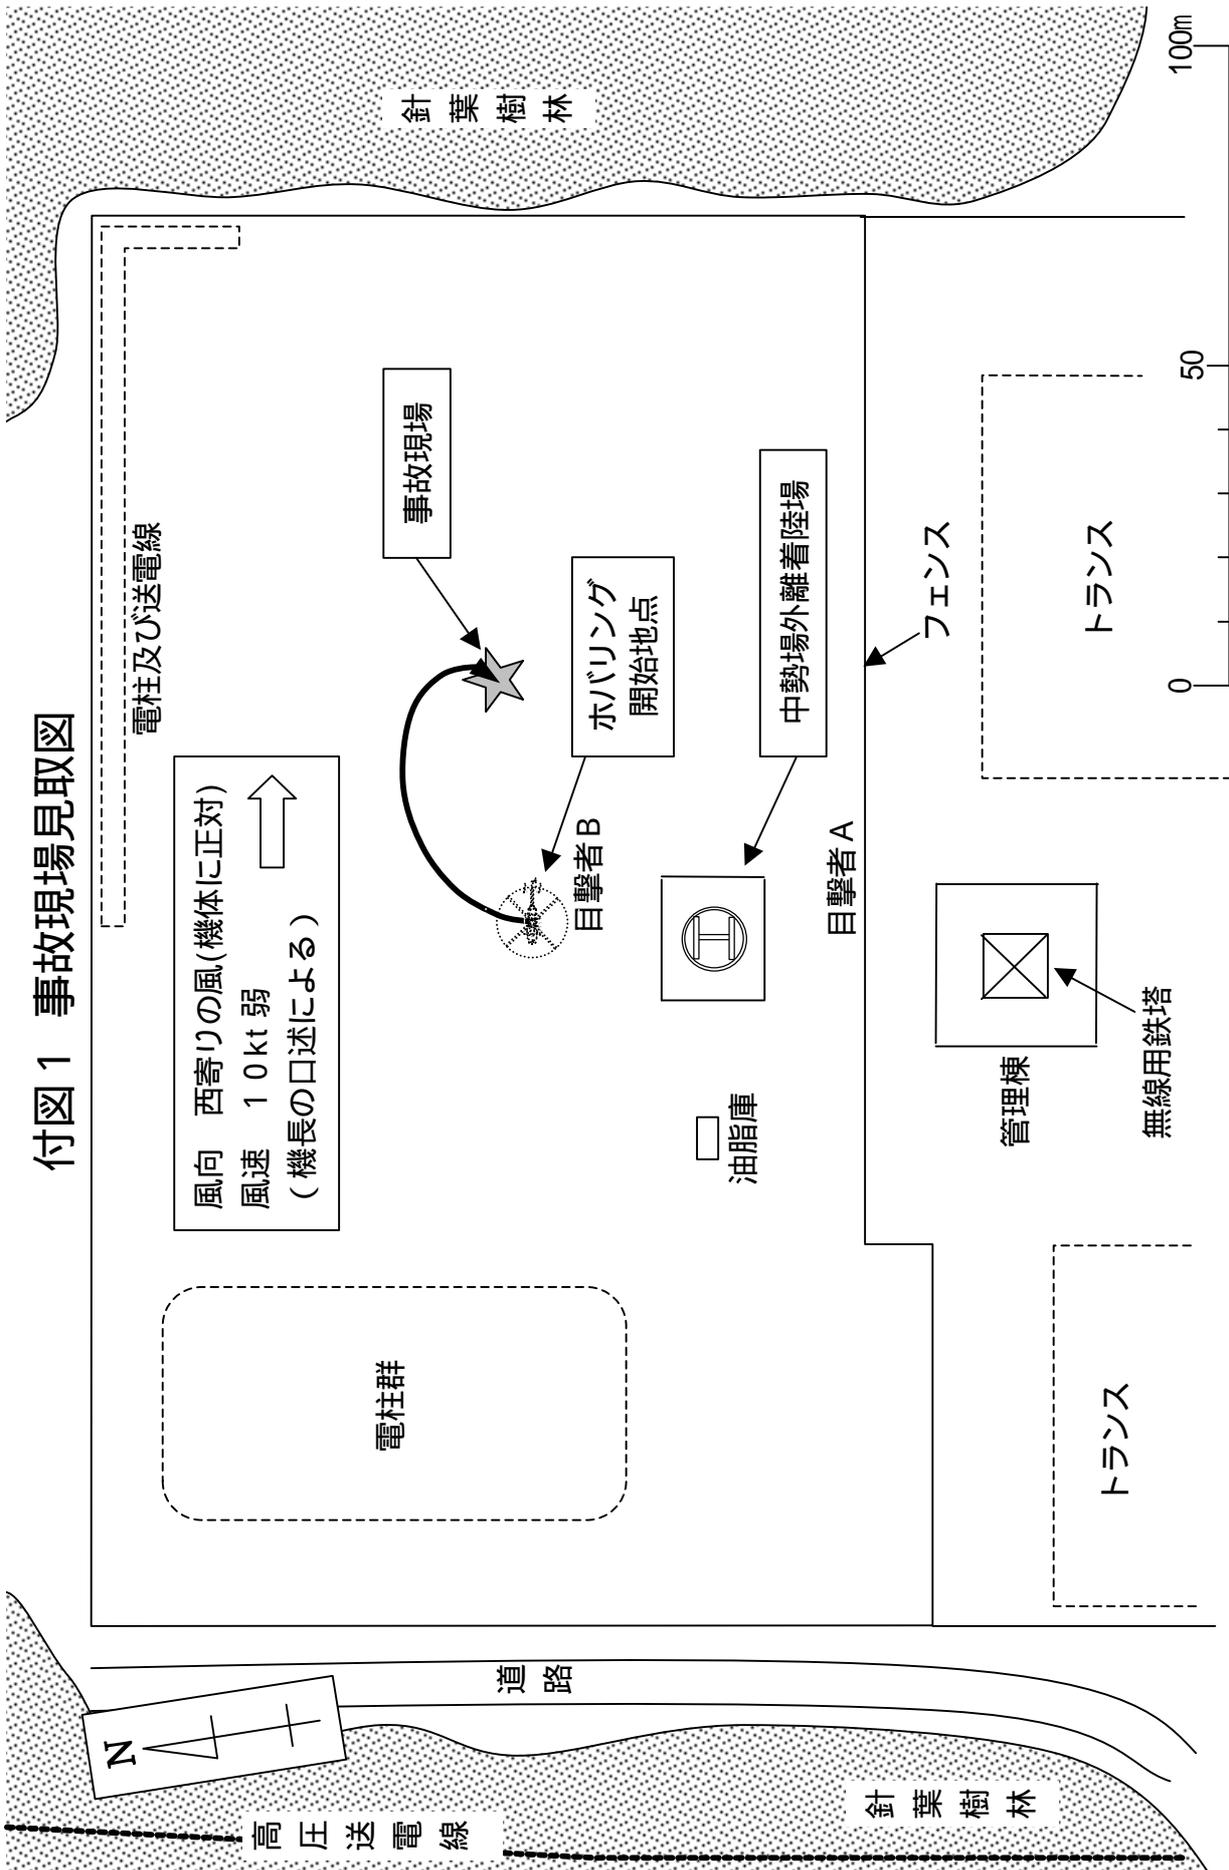
付図1 事故現場見取図

事故発生地点は、中勢場外の北東約45mの中部電力株式会社津電力センター中勢変電所内の空き地で、事故発生時刻は、13時53分ごろであった。

事故現場は、三重県安芸郡美里村の中部電力株式会社津電力センター中勢変電所内の空き地で、中勢場外の北東約45mの位置であった。同変電所は、周囲は山に囲まれており、小高い山を削った平地に設置されていた。

中勢場外は、同変電所の中央付近に設けられており、長さ19m、幅16m、進入経路が北西方向から、進出経路が東方向へと設定されている。

着陸帯の北西側には、高さ約8mの電柱が多数あり、さらに、変電所のすぐ西外側を高圧送電線が南北に走っている。着陸帯南側約30mには高さ約10mの管理棟、そして管理棟の上に高さ約50mの無線用鉄塔がある。

同機は、機首が磁方位約345°を向き、胴体右前方下面が接地し、右に傾いて停止していた。機体付近の地面には、メイン・ローター・ブレードによる打痕があり、メイン・ローター・ブレードの破片が機体の東側に飛散していた。

4本のメイン・ローター・ブレードのうち1本が根元で破断し、機体の左斜め後方約7mに落下していた。

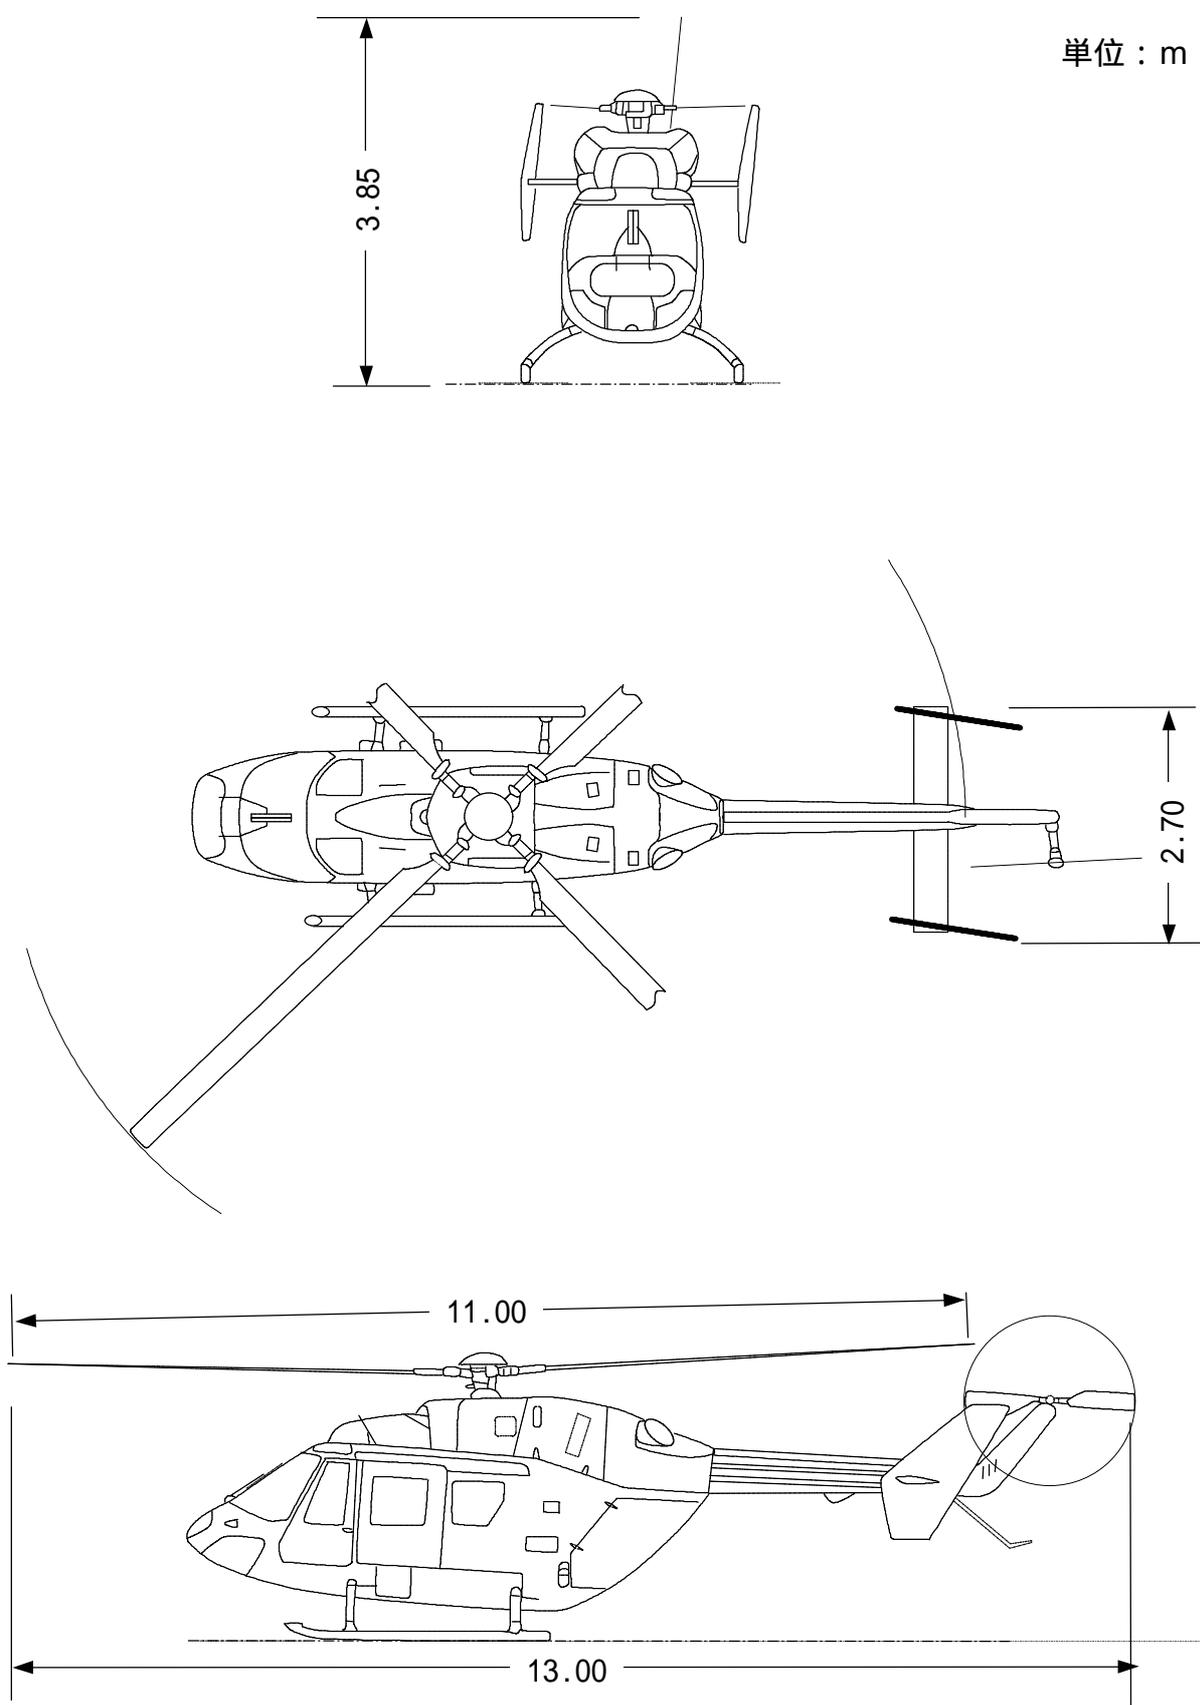
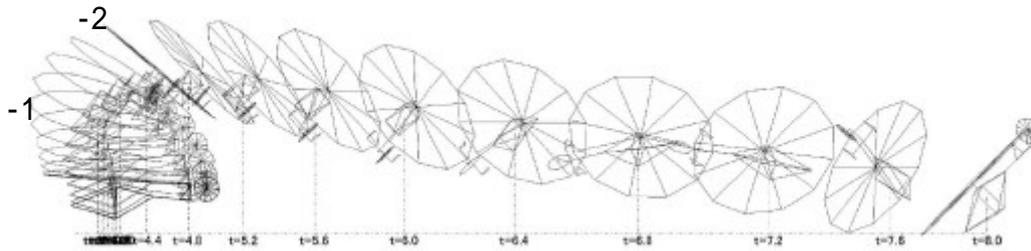
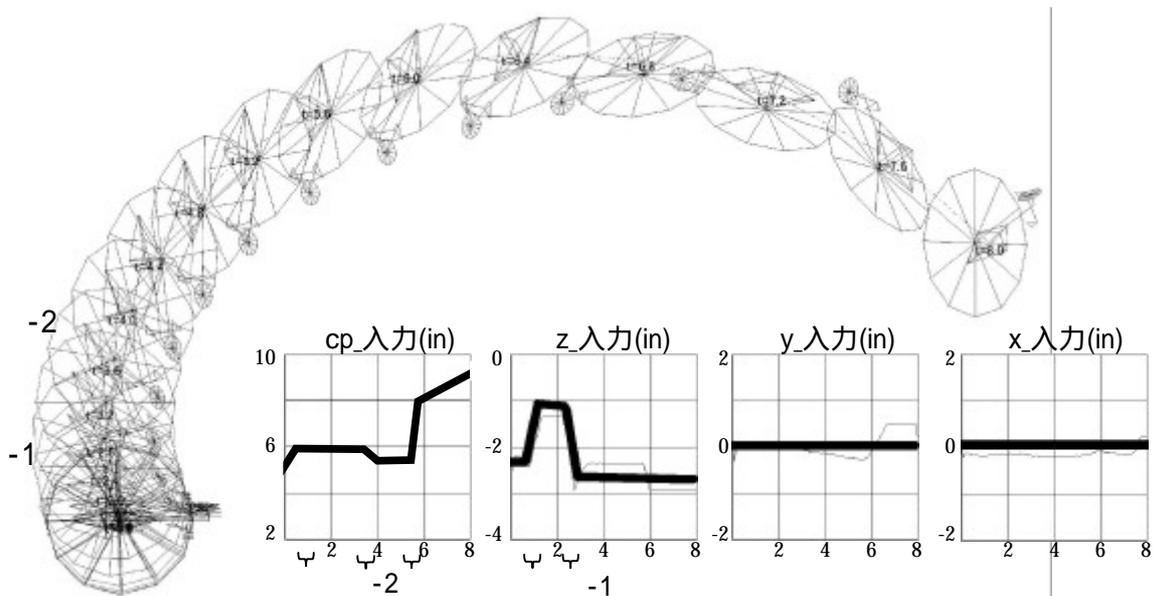
## 付図4 機体運動シミュレーション図

シミュレーションの結果は、付図4のとおりである。ホバリング直後、左ラダー・ペダルの入力を緩める操作により右機首方位変化が発生するとともに、サイクリックが中立位置に固定されていることで右バンクがとられ、また、機体は右やや前方に移動する。その後の右回転を抑制しようとする左ラダー・ペダルの大きな踏み込み及びコレクティブの操作は、目撃者の証言による機体運動と類似するよう入力させた。

左ラダー・ペダルを踏み込んだ位置で保持していると、ヨー角速度の減少とともに、ヨー軸SASのコマンドが逆に最大まで発生する。このことが、機長に、左ラダー・ペダルを使用した右回転のレートが変化しない(ラダー・ペダルが効かない)と感じさせる可能性がある。また、サイクリックが固定されていることにより右バンクがさらに深くなるため機首方位の変化率を抑制できない可能性がある。

回転後半で右バンクが深くなった状態から、降下率を抑えようとしてコレクティブを急激に上げた場合、右回転速度及び機首下げ姿勢が増加を示している。

以上のとおり、シミュレーションによる機体運動は、目撃者の口述した同機の動きと同様な傾向を示していた。

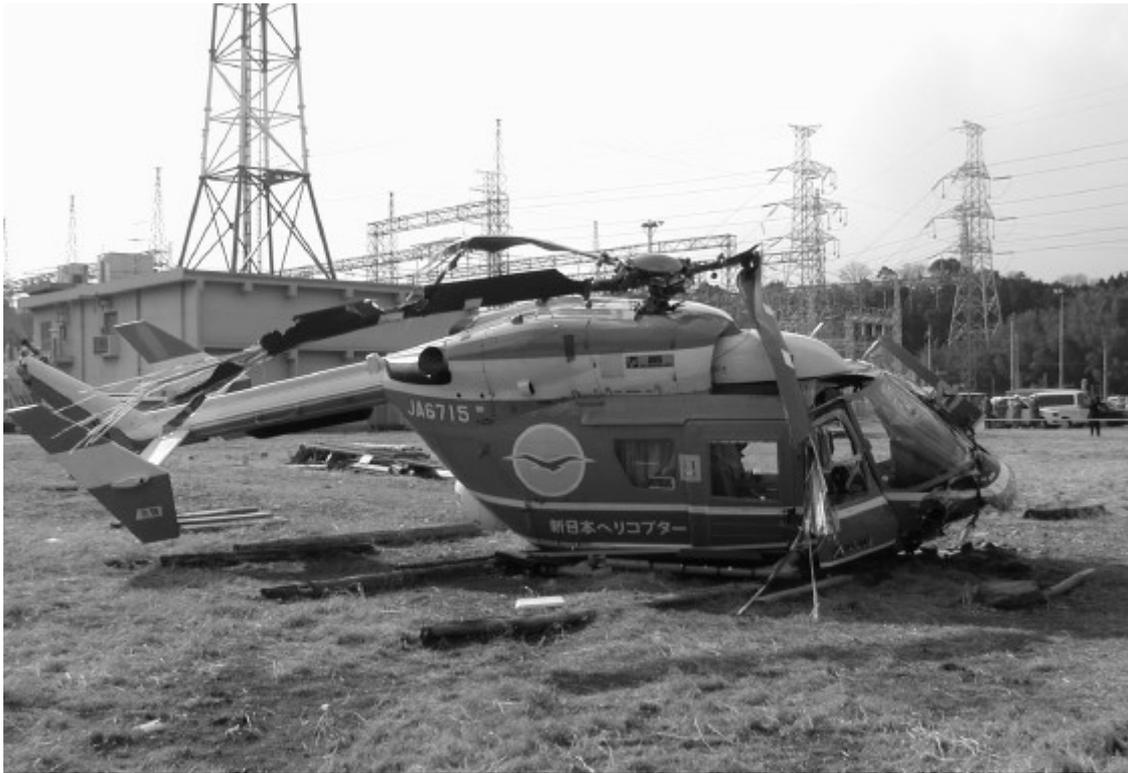
写真1 事故機

胴体前方下面外板が前方クロス・チューブ付近までつぶれていた。

右操縦席下部が押しつぶされ、右操縦席のラダー・ペダル付近の床面が機体後上方に押し上げられるとともに、右席のラダー・ペダルのロッドが折損し、また、左右席のラダー・ペダルの動きを連結するロッドが湾曲していた。

4本のブレードのうちの1本が取付部で破断、分離し、もう1本が取付部付近で破断寸前であった。すべてのブレードが中央から先端にかけ、ブレード・スキンが破断し、ブレード・コアが飛散、欠損していた。

テール・ブームが、胴体との接合部で右斜め下方に垂れ下がっていた。

右スキッドが前方及び後方クロス・チューブの接続部付近で破断していた。

また、前後のクロス・チューブはアーチが伸びきり、前方クロス・チューブは胴体右側面付近で破断していた。

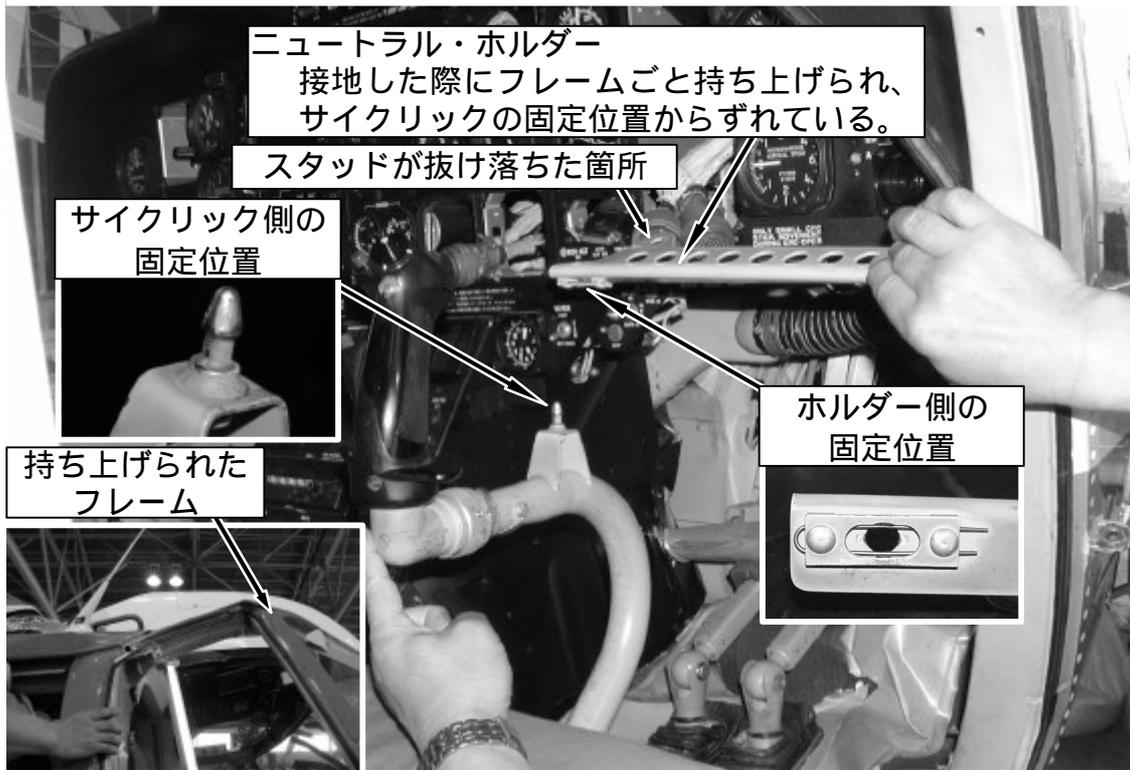
写真3 ニュートラル・ホルダー（事故機）

ホルダー（地上においてサイクリックを固定するためのバー）を運用時に機体フレームに固定しておくためのスタッドが脱落していた。

ホルダー(材質:アルミニウム6061-T62、長さ:約32cm、厚さ:約2.0mm)がサイクリックを固定している状態で見ると、サイクリックを固定する側が歪んで下がっていた。

同機のホルダーの歪みは、1回の荷重によって生じたとすれば、掛かった荷重は、約30～100kgと推算された。通常の運用では、このような荷重がホルダーに一回で掛かる可能性は低いものと考えられる。

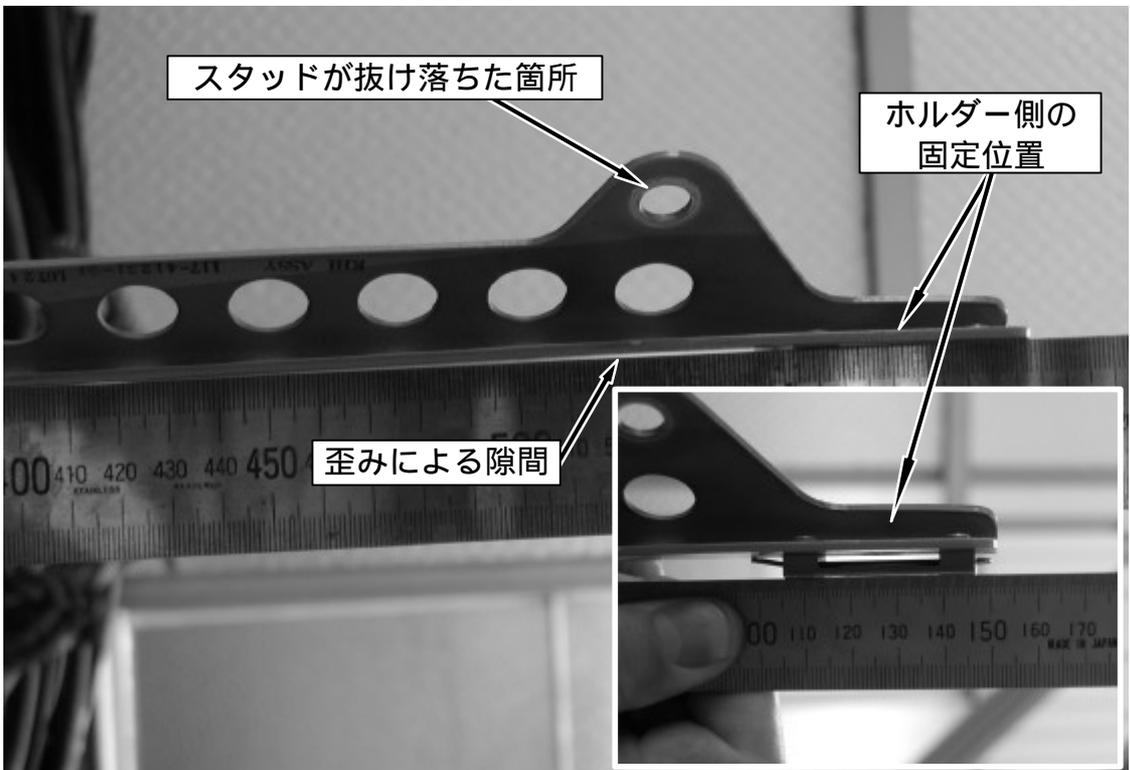
写真4 ニュートラル・ホルダーの歪み（事故機）

ホルダーのねじれ及びたわみは、ホルダーがサイクリックを固定した状態のまま、同機が激しく接地し、機体フレームが下から押し上げられた際に生じたことが考えられる。その後、ホルダーはサイクリックから外れて、レセプタクルに当たったものと考えられる。

このことから、ホバリング開始時、ホルダーはサイクリックから外されていないなかった可能性が高いと考えられる。

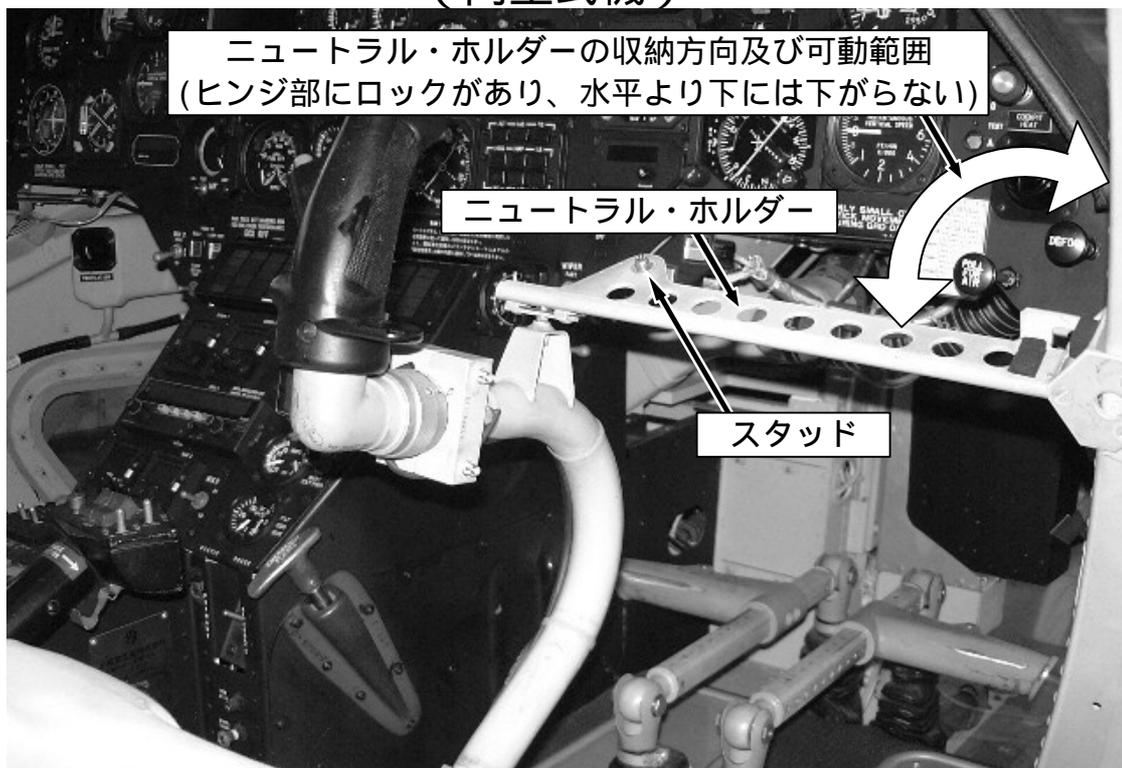
写真5 ニュートラル・ホルダー [サイクリック固定状態]  
(同型式機)

ホルダーは、右操縦席右側の機体フレームに取り付けられていて、取付部のヒンジ回りに約90°下げられ、ホルダー先端側の穴にサイクリックの湾曲部の頂上にある突起をはめ込んでサイクリックを固定する。

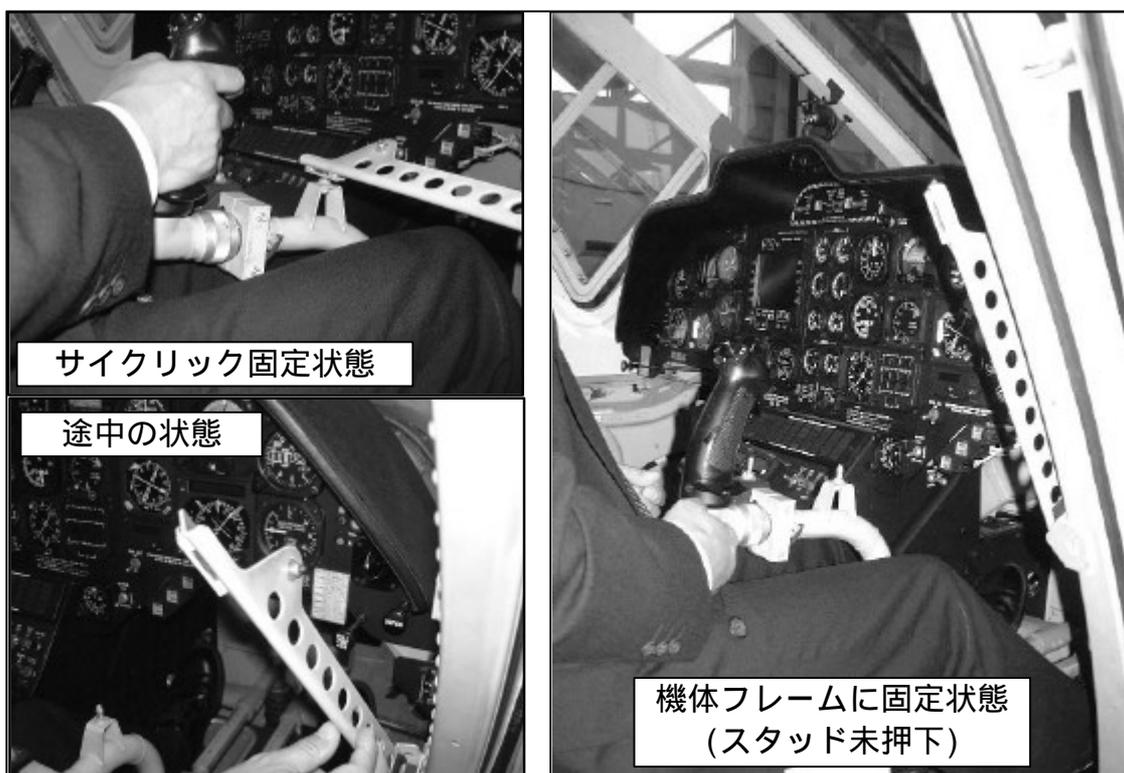
写真6 ニュートラル・ホルダー [使用状況]  
(同型式機)

- (2) ホルダーは、サイクリックのロック位置から外されるとスプリングによって取付部のヒンジ回りに約90°跳ね上がり、機体フレームにほぼ平行な位置で止まる。

通常の運用時、ホルダーは、この位置でほぼ動かないので操縦を阻害することはないと考えられるが、さらにホルダーを機体フレームに固定するため、ホルダーにスタッドが取り付けられている。機体フレームにはレセプタクルが取り付けられていて、スタッドを手動でレセプタクルに押し込むことによりホルダーは機体フレームに固定される。

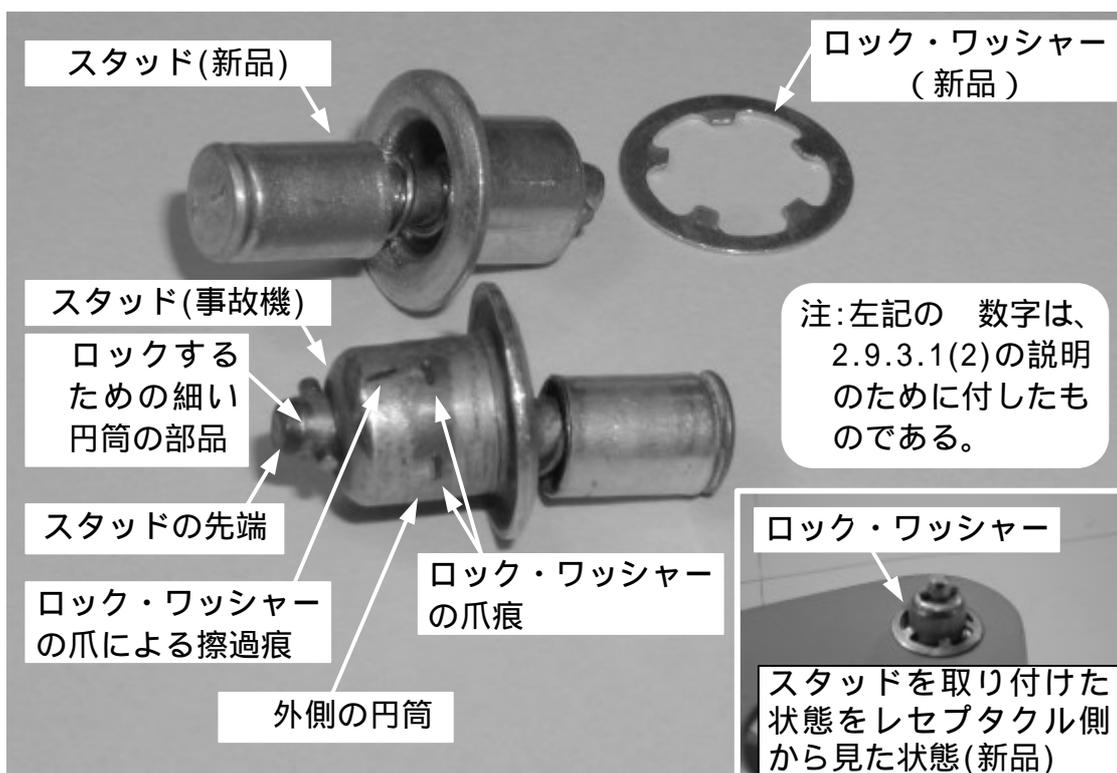
写真8 スタッド

スタッドには、レセプタクルにスタッドをロックするための細い円筒の

部品（写真8 参照）が、レセプタクルに押し込まれる外側の円筒の部分（写真8 参照）の中心を突き通して組み込まれており、その先端は外側の円筒より飛び出ている。

なお、スタッドは、レセプタクルに押し込まれる外側の円筒の部品を5本の爪のあるロック・ワッシャーによって固定することによりホルダーに取り付けられている。

事故後の機体調査において、スタッドが脱落していることが確認されていたが、その後、前部胴体の破片等の中からホルダーに装着されていたものと認められるスタッドが回収された。

同機のスタッドを固定していたロック・ワッシャーは脱落し、回収されなかった。

顕微鏡により、スタッドがロック・ワッシャーによって固定される外側の円筒の周囲を観察したところ、スタッドがホルダーから外れる際に生じたと考えられる、ロック・ワッシャーの5本ある爪のうち隣り合う2本の爪による擦過痕が残っていた。他の3本の爪によるものは、明確ではなかった。これは、スタッドの外側の円筒部分が片側から荷重を受けたことによるものと考えられる。

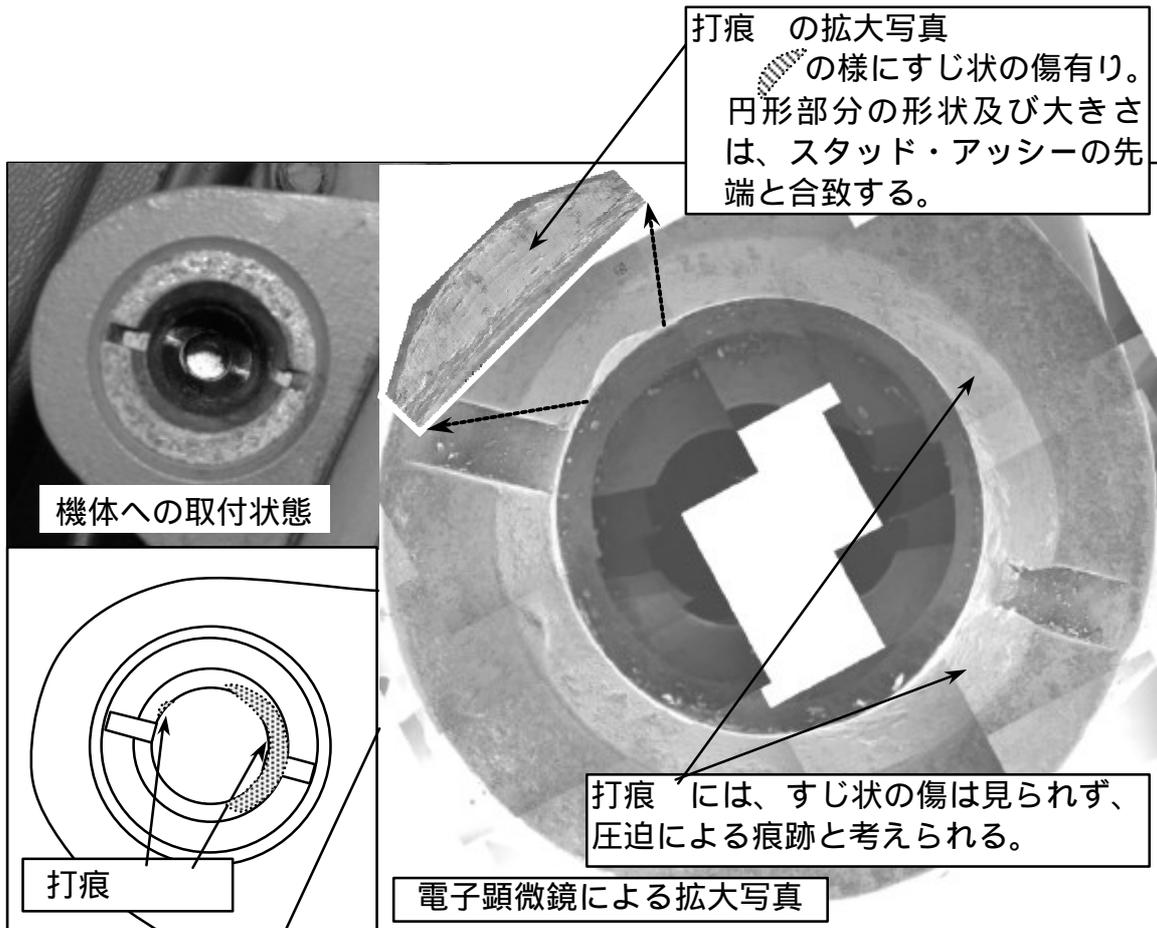
## 写真9 レセプタクルの痕跡

顕微鏡により、レセプタクルの受け口周辺を観察したところ、三日月形の痕跡が一個認められた。その形状、サイズはスタッドをロックするための細い円筒部品の先端部とほぼ同一であり、スタッドの先端が当たったことによって生じたものと推定された。

また、レセプタクルの受け口には、レセプタクルに収まるスタッドの外側の円筒の部分が当たったものと推定される痕跡があった。

通常の操作では、スタッドの先端や外側の円筒部がレセプタクルの受け口周辺に当たらないように取り付けられている。しかしながら、ホルダーを4～5mmねじれば当てることは可能であった。
