航空事故調査報告書

航空・鉄道事故調査委員会

クイックシルバー式MX J - R 5 0 3 L 型
超軽量動力機

型 式 クイックシルバー式MX J - R 5 0 3 L 型 (超軽量動力機、複座)
識別記号 JR 1 4 6 8
発生日時 平成14年8月18日 14時40分ごろ
発生場所 愛知県海部郡弥富町

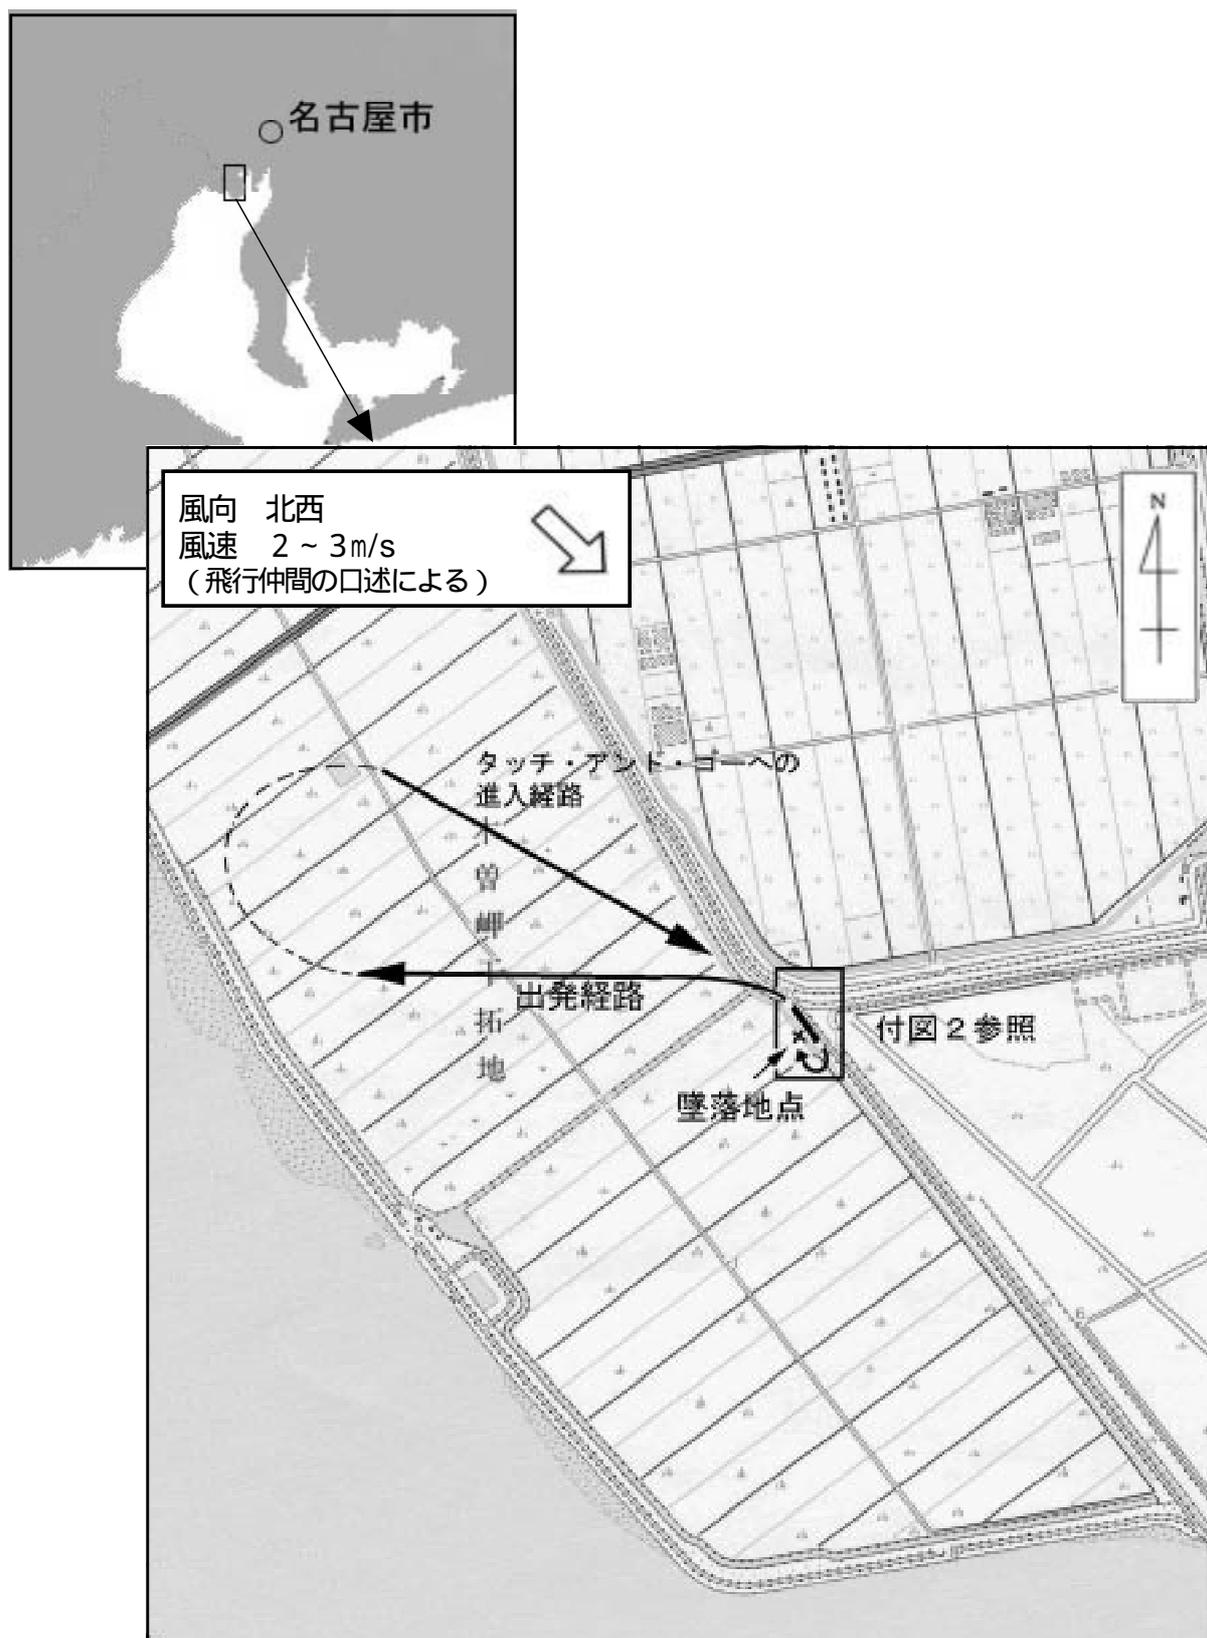
付図1 推定飛行経路図

14時35分ごろ、同機の左席に操縦者のみが搭乗し、堤防空き地から北西に向かって離陸した。離陸後、同機はいったん西へ向かったが、数分後に北西方向から堤防空き地に向かって進入してきた。弱い背風下で、堤防空き地の通常的位置に着陸し、そのまま速度を落とさずに再度離陸するタッチ・アンド・ゴーを行った。再度離陸した時には、エンジン音はフル・パワー時のもので、かつ速度は十分大きかったが、その後、大きなピッチ角を保持し続け、速度は減少した。目撃していた飛行仲間は、この時、上昇時のピッチ角が大きすぎるという会話を交わしていた。

同機は、離陸後約10～20m上昇した後、右旋回を始めた。それとともに高度が下がり始め、機首が離陸時とほぼ反対方位となり、翼がほぼ水平の状態、用水路対岸に、機首から墜落した。

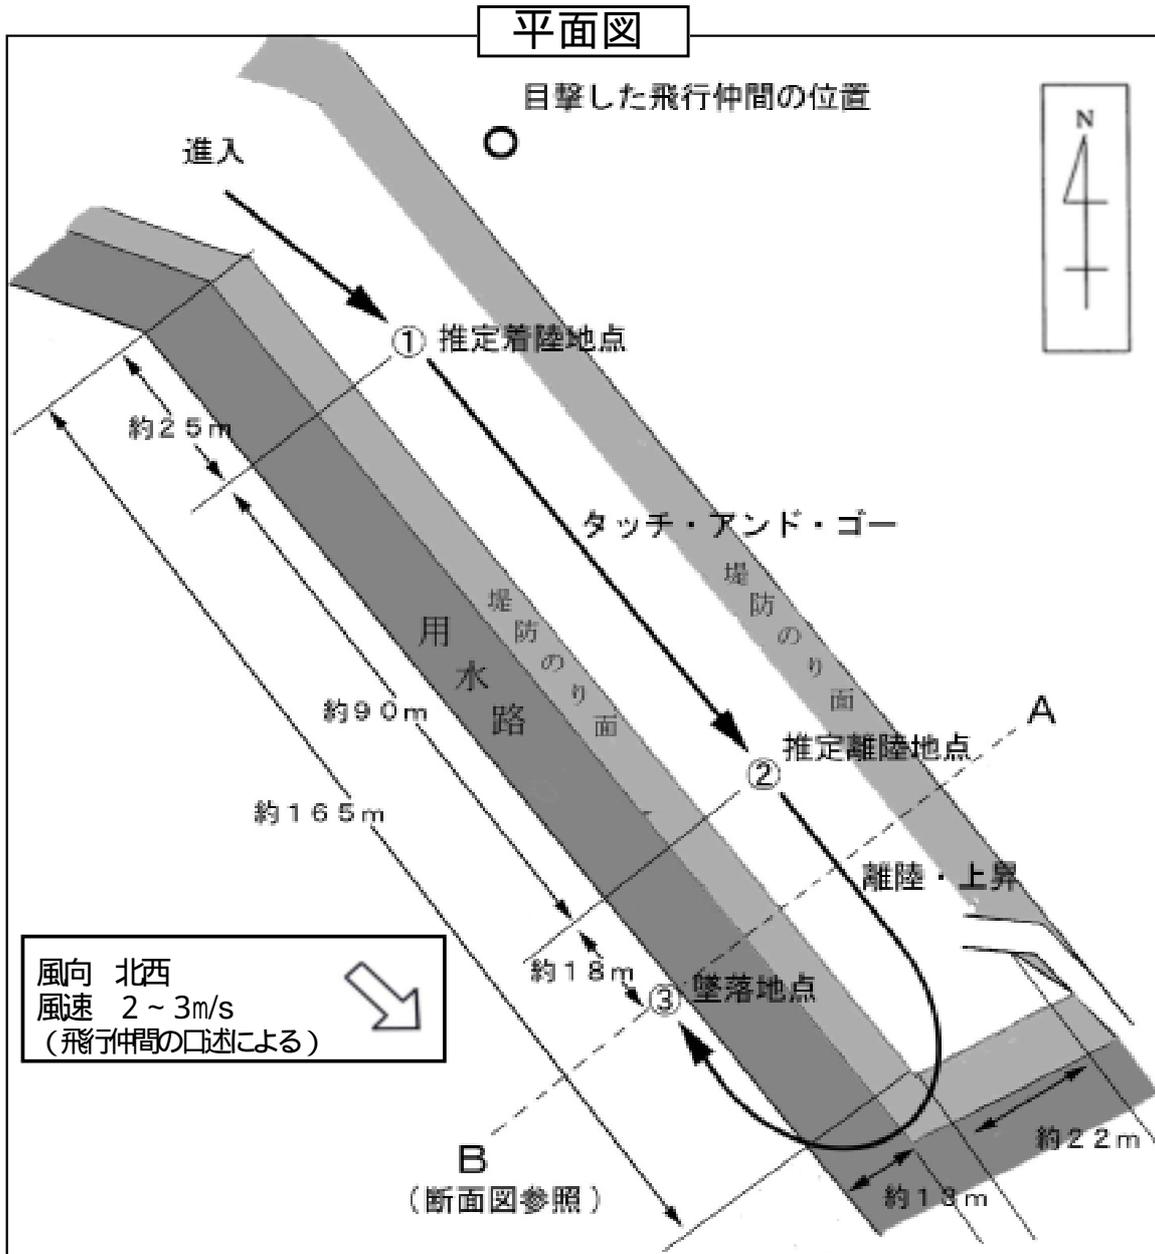
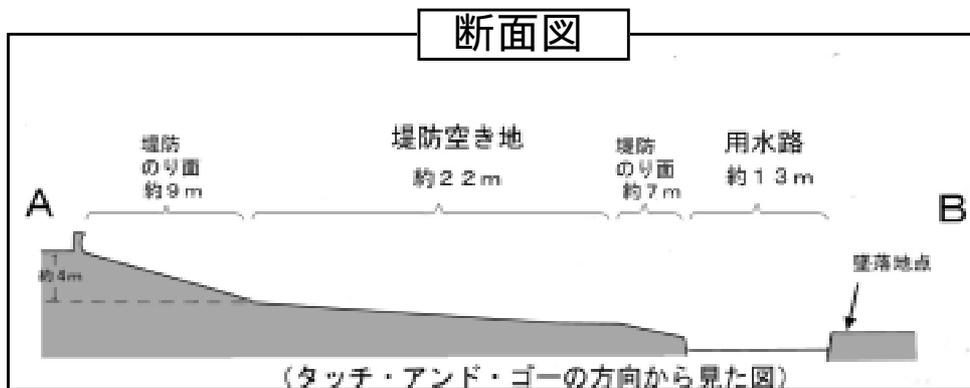
付図2 堤防空き地の平面図及び断面図

事故現場は、木曽川河口左岸の干拓地の中であった。堤防空き地は、幅約13mの用水路に沿った長さ約165m、幅約22mの平坦なコンクリート面で、用水路は南西側にあった。北東側には平行して、草が茂った幅約9mの堤防のり面及び高さ約1mのコンクリート壁があった。堤防空き地は、用水路に向かって約5°の下り勾配となっていた。

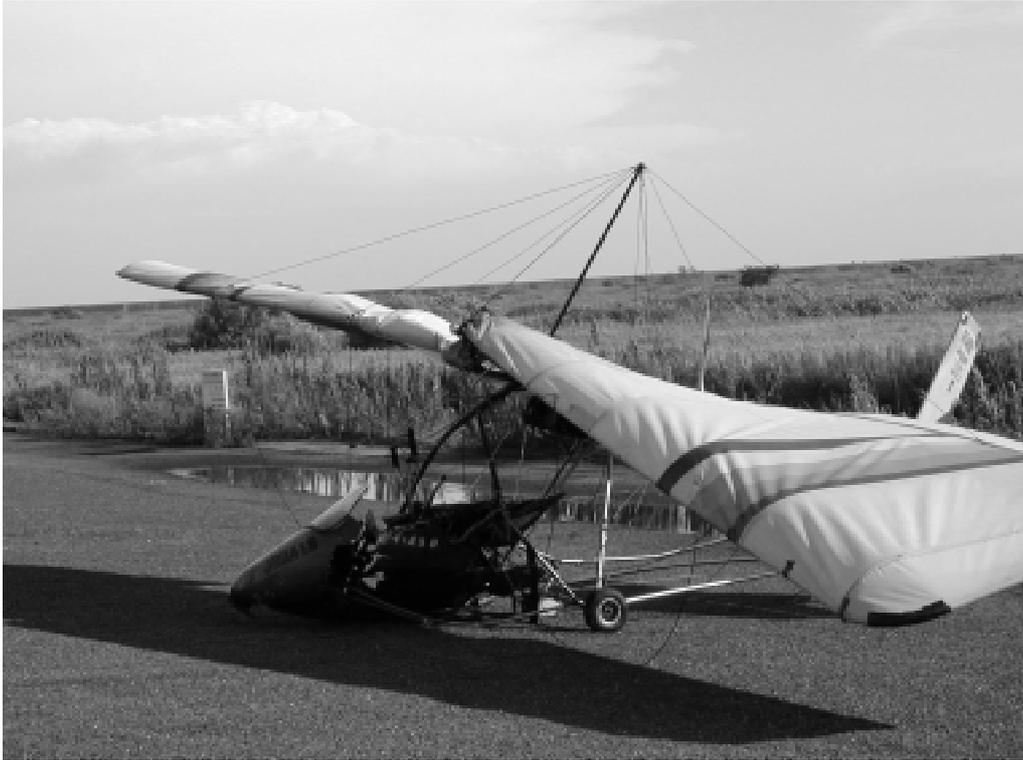
写真1 事故機

機首部	破損
胴体底部パイプ	屈曲
右主翼	折損

- (1) 機首部が、先端底部から左側面にかけて破損していた。
- (2) 前輪と後輪を結ぶテンション・ストラットが上方、かつ進行方向右側に屈曲していた。
- (3) 座席は左右とも機体フレームから外れておらず、シートベルトも破損していなかった。
- (4) 右主翼前縁スパーが、ルート・チューブへの取付部付近で破断していた。
- (5) 左主翼を上方から支えるワイヤー計2本が、主翼への取付部付近で破断していた。
- (6) 操縦系統については、操縦席周辺は破損していたが、それ以外の各動翼に至るケーブル等に損傷はなかった。
- (7) 機体の後部には、ほとんど損傷はなかった。
- (8) 燃料タンクには、容量の約半分の燃料が残っていた。
- (9) エンジンは、計器板のスイッチ部分が破損していたため、試運転することができなかった。

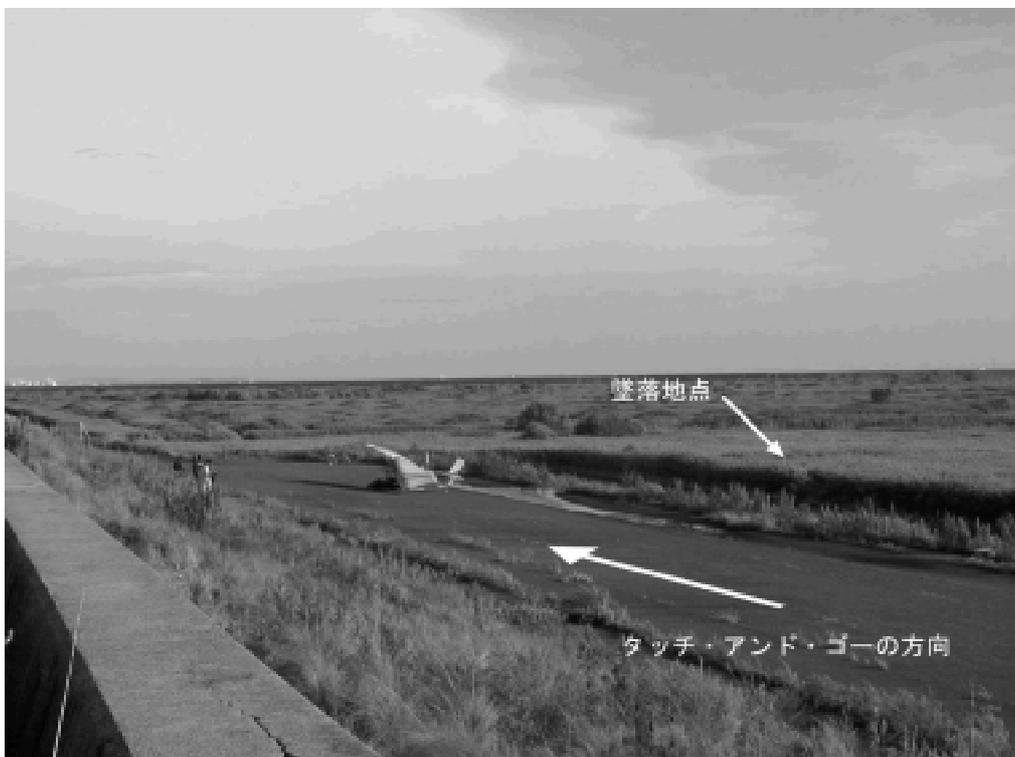
写真2 離着陸に使用した堤防空き地

同機が墜落した地点は、堤防空き地の北西端から南東へ約130mの地点の用水路対岸のコンクリート護岸上であり、周囲には高さ約1mの草が密生しており、幅約3.5m、奥行き約2mの範囲で草がなぎ倒されていた。
