航空事故調査報告書

航空・鉄道事故調査委員会

個人所屬 J A 2 1 9 7

所 属 個人
型 式 スポルタビア式 R F 5 B 型 (動力滑空機、複座)
登録記号 J A 2 1 9 7
発生日時 平成 1 4 年 8 月 4 日 1 2 時 0 1 分ごろ
発生場所 福島県いわき市小名浜港

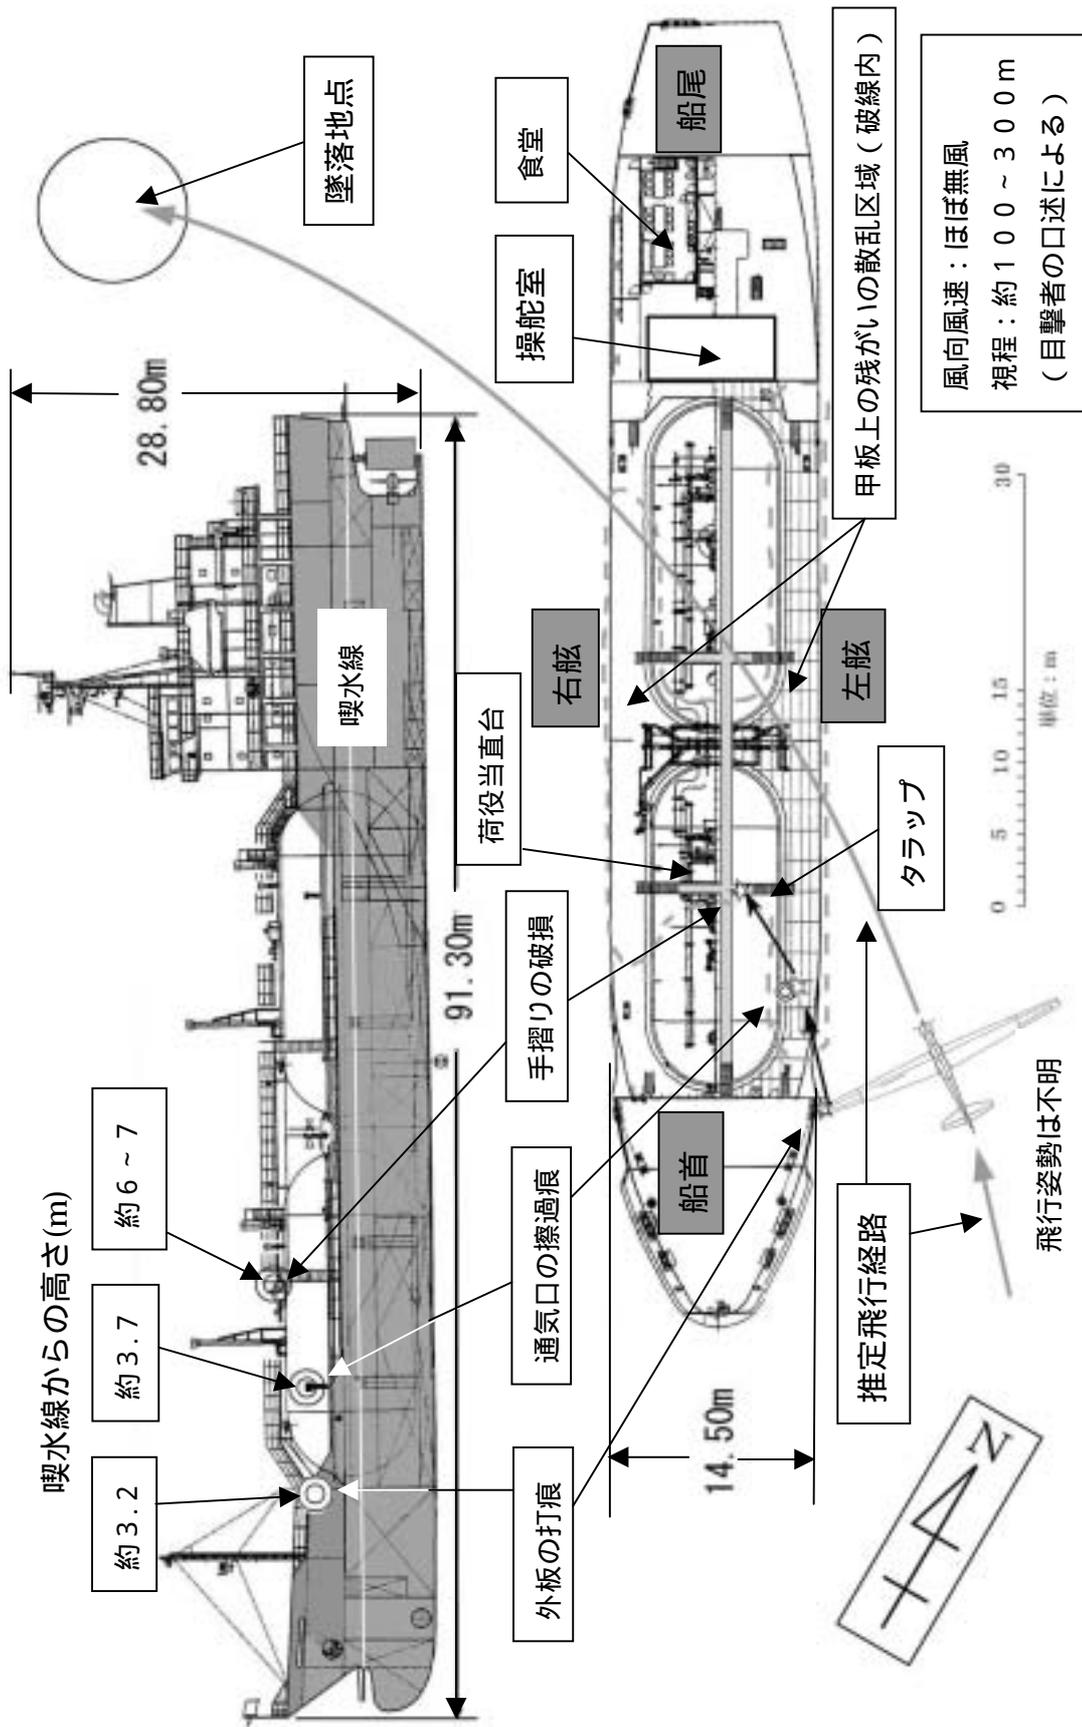
付図3 事故現場状況図

事故現場は、小名浜港西防波堤（第二）西端の南灯台から東約450m沖であった。以下、小名浜海上保安部が事故直後に停泊中のタンカーにおいて得た情報及び現場調査の結果を総合すると、事故現場の状況は次のとおりであった。

同機の墜落地点周辺の海域には、機体破片や流出した油が漂っていた。海図によれば、同海域の水深は約15~16mで、海底は砂地であった。なお、同機の残がいの大半は海中に沈んでいたが、その回収された位置は、墜落地点から南約200mであった。

また、同機が衝突したタンカーは、墜落地点から東へ約50mの場所で、

船首を南南東方向に向けて停泊中であった。

タンカーには、最初に同機が当たった左舷前方の外板の打痕（船首から約1.6 mの位置の外板に、幅約30 cm×長さ約70 cmのすじ状の白色ペイントが付着し、その中央部分に外板のペイントが削られた打痕）が喫水線からの高さ約3.2 m、次に接触した通気口の擦過痕（船首から約2.3 mの位置にある通気口のペイントに数ヶ所の小さな剥離を伴う擦過痕）が喫水線からの高さ3.7 mに認められ、これらの打痕及び擦過痕は船首から船尾に向け上向きに付いていた。

また、同機が最後に衝突した喫水線からの高さ約6～7 mにあるタラップの手摺りは、破損（同手摺りは直径5 cmの鉄パイプと支柱となる細い鉄板で構成されたもので、数ヶ所で折れ曲がりや折損が認められ、機体と同色の赤いペイントが付着した部分もあった。また、長さ約5.7 cmの鉄パイプ製の手摺りの一部が脱落し、ほぼ真下の左舷甲板上に落下）していた。

さらに、タンカーの両側の甲板、荷役当直台及び前方タンクの上には、同機が同手摺りに衝突した際に損壊した主翼部の構造部材と認められる白色及び赤色に塗装された多数の破片（木材小片）や金属部品、及び同船のタラップの手摺りの一部等が広範囲にわたり散乱していた。

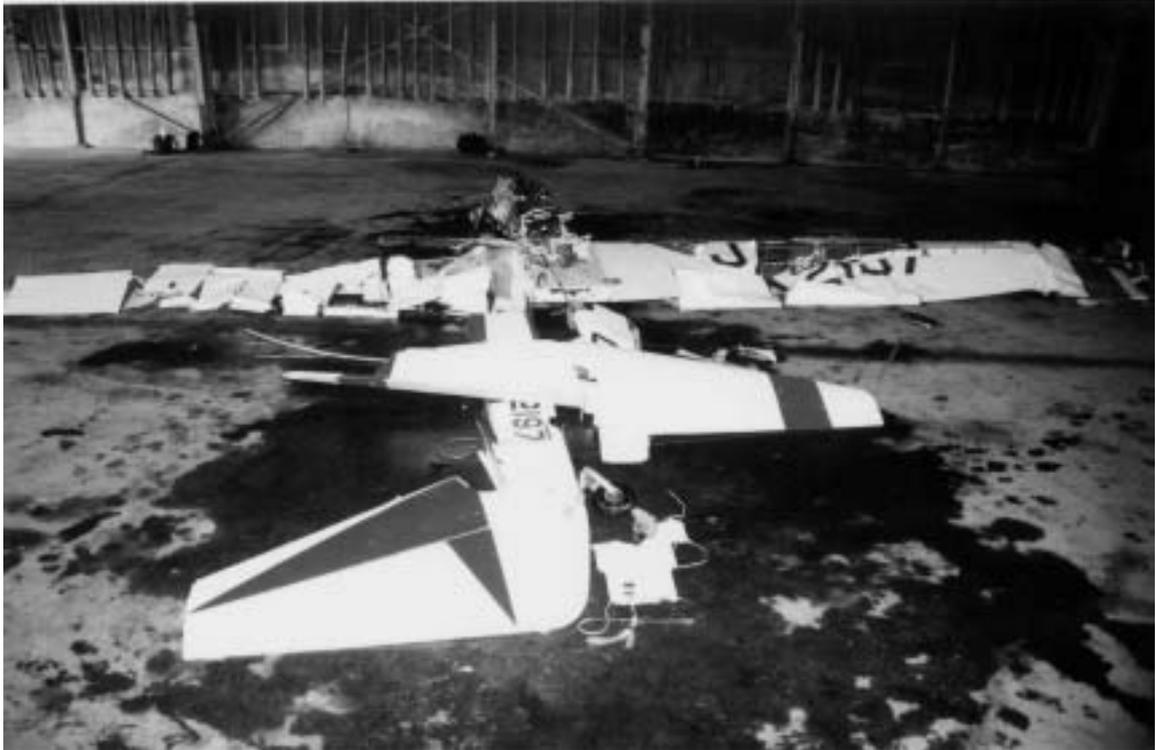
写真 1 事故機

主な部分の損壊状況は、次のとおりであり、いずれもタンカーとの衝突及び海面へ墜落した際に生じたものと認められた。

胴体は、大半の外板が破断していた。構造部材は、前後の操縦席にある操縦装置から操縦索及び電気配線につながっているのみで、バラバラの状態であった。

エンジンは、変形したエンジン・マウントの一部が付いた状態で機体から脱落し損傷していた。また、エンジン外部に機体の塗料が付着していた。

両主翼は、胴体から破断分離していた。また、折り畳み式の外翼も内翼端から破断分離していた。

右主翼は、前桁に折損がなかったが、後桁、ストリンガー及びリブが激しく破断し、羽布がリブから剥がれて切り裂かれた状態であった。なお、スポイラーは損傷していたが、翼内に格納されたままであった。

左主翼は、前後の桁が胴体側から約1.5mのところ破断分離しており、右主翼と同様に後桁等が破断分離し、羽布が切り裂かれた状態であった。なお、スポイラーは破断分離していた。

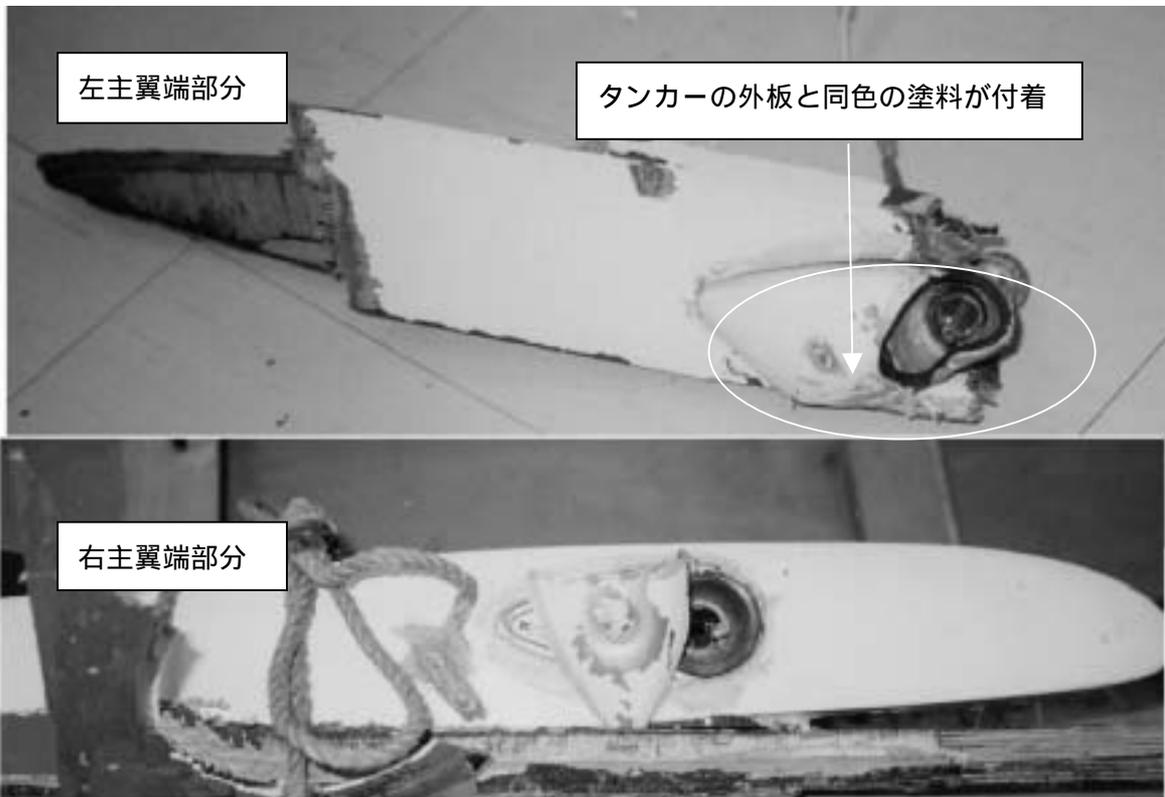
写真 2 左主翼端部分の破損及び塗料の付着状況

また、損壊した左舷灯が付いた左主翼端部分は、破断分離しており、所々にタンカーの外板と同色の塗料が付着していた。

同機がタンカーに衝突したことについては、2.9.1に述べたタンカー左舷側に残された損壊状況、及び2.9.2(4)のとおり、同機がタンカーに最初に当たったと考えられる左舷灯が付いた左主翼端部分が激しく損壊し、タンカーの外板と同じ塗料が付着していたことから、最初に同機の左主翼端部分がタンカーの左舷前方の外板に当たり、次いで通気口に接触した際、そのたびに同翼が拘束されて機首を左に振られたため、左主翼がタラップの手摺りに衝突したものと考えられる。なお、目撃者等が口述した2回の衝突音は、同機がタンカーの左舷前方の外板に当たった時の反響、及びタラップの手摺りに当たった時の衝撃により発せられたものと考えられる。

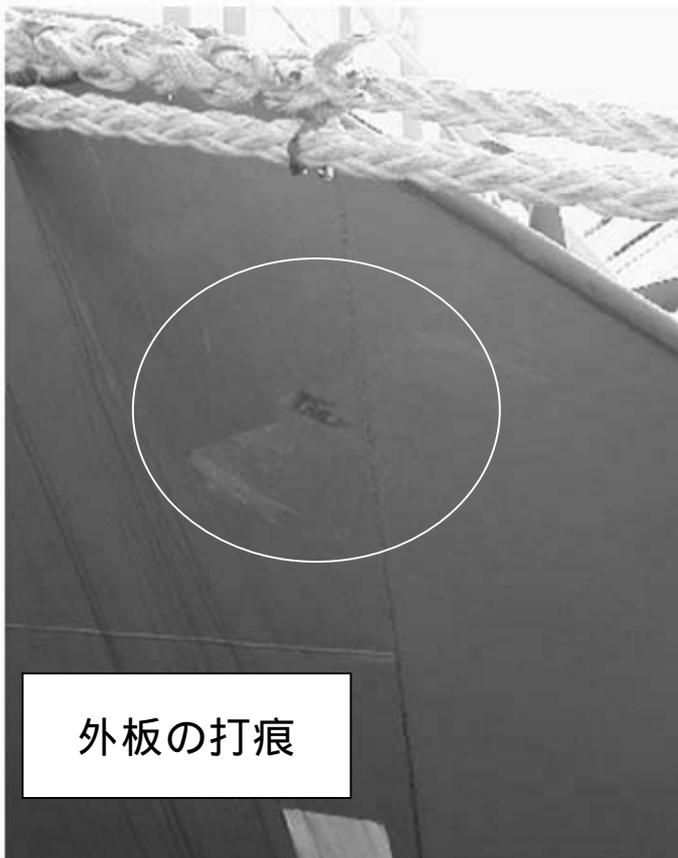
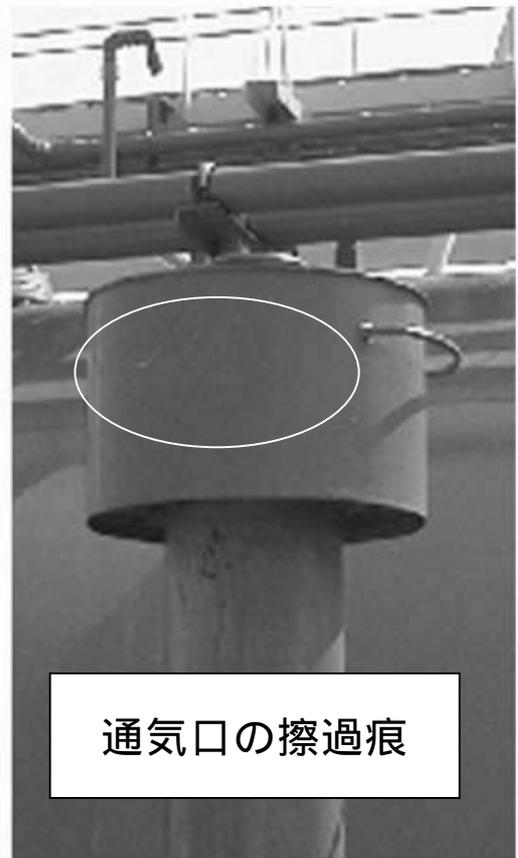
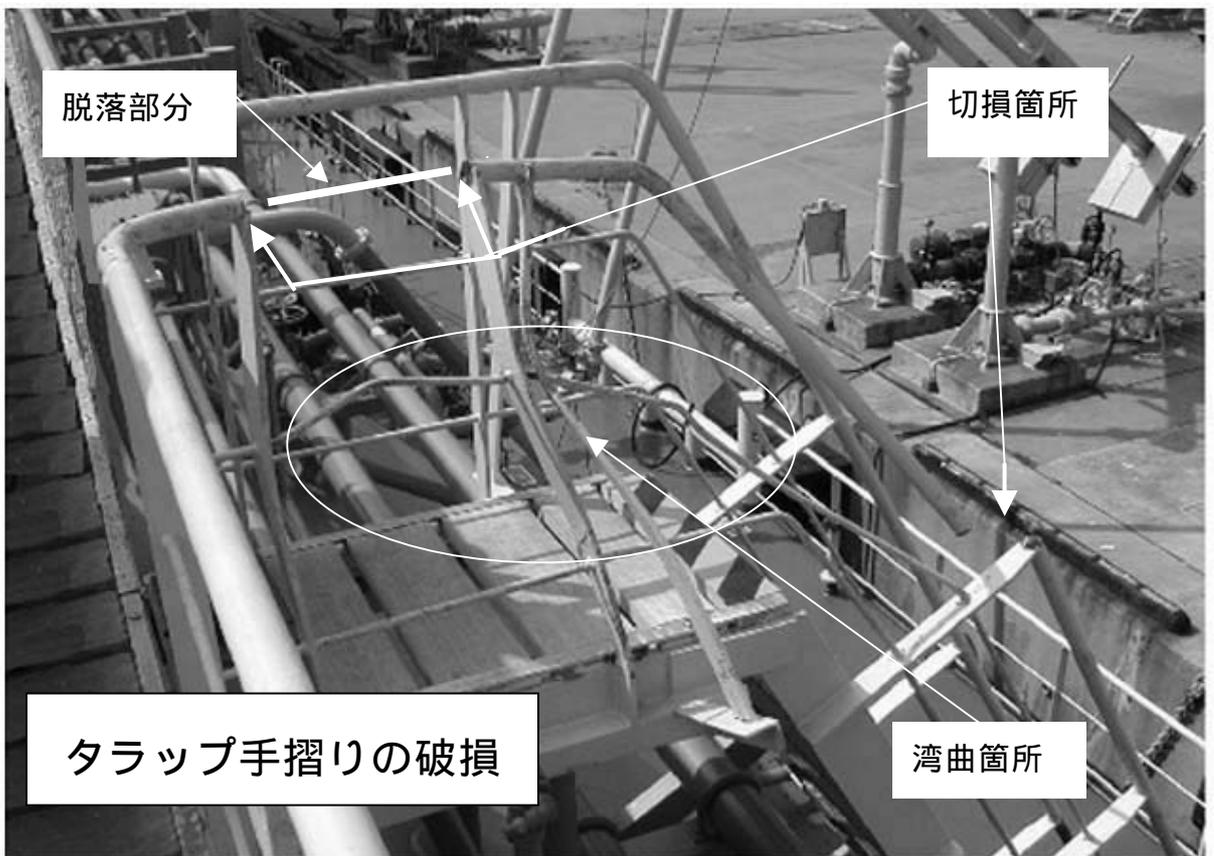
写真3 タンカー左舷側の損壊状況

左舷側上甲板のタラップの手摺り	破損
左舷前方の外板	打痕
左舷前方の通気口	擦過痕

また、同機がタンカーを飛び越えたことについては、2.9.1に述べた状況から、最初の打痕と最後の破損箇所との位置関係が、両者の水平距離約15mに対し、最後の破損箇所が最初の打痕から約3m上方にあり、これにより判断すると、同機には、上昇方向の運動速度があったものと推定される。したがって、同機は、回避操作により上昇していたため、タンカーを飛び越えて右舷後方の海上に墜落したものと考えられる。
