航空事故調査報告書

航空・鉄道事故調査委員会

J A 2 2 T N

所 属 個人
型 式 ロビンソン式 R 2 2 B e t a 型 (回転翼航空機)
登録記号 J A 2 2 T N
発生日時 平成 1 4 年 1 2 月 2 2 日 1 1 時 3 0 分ごろ
発生場所 熊本県阿蘇郡南小国町

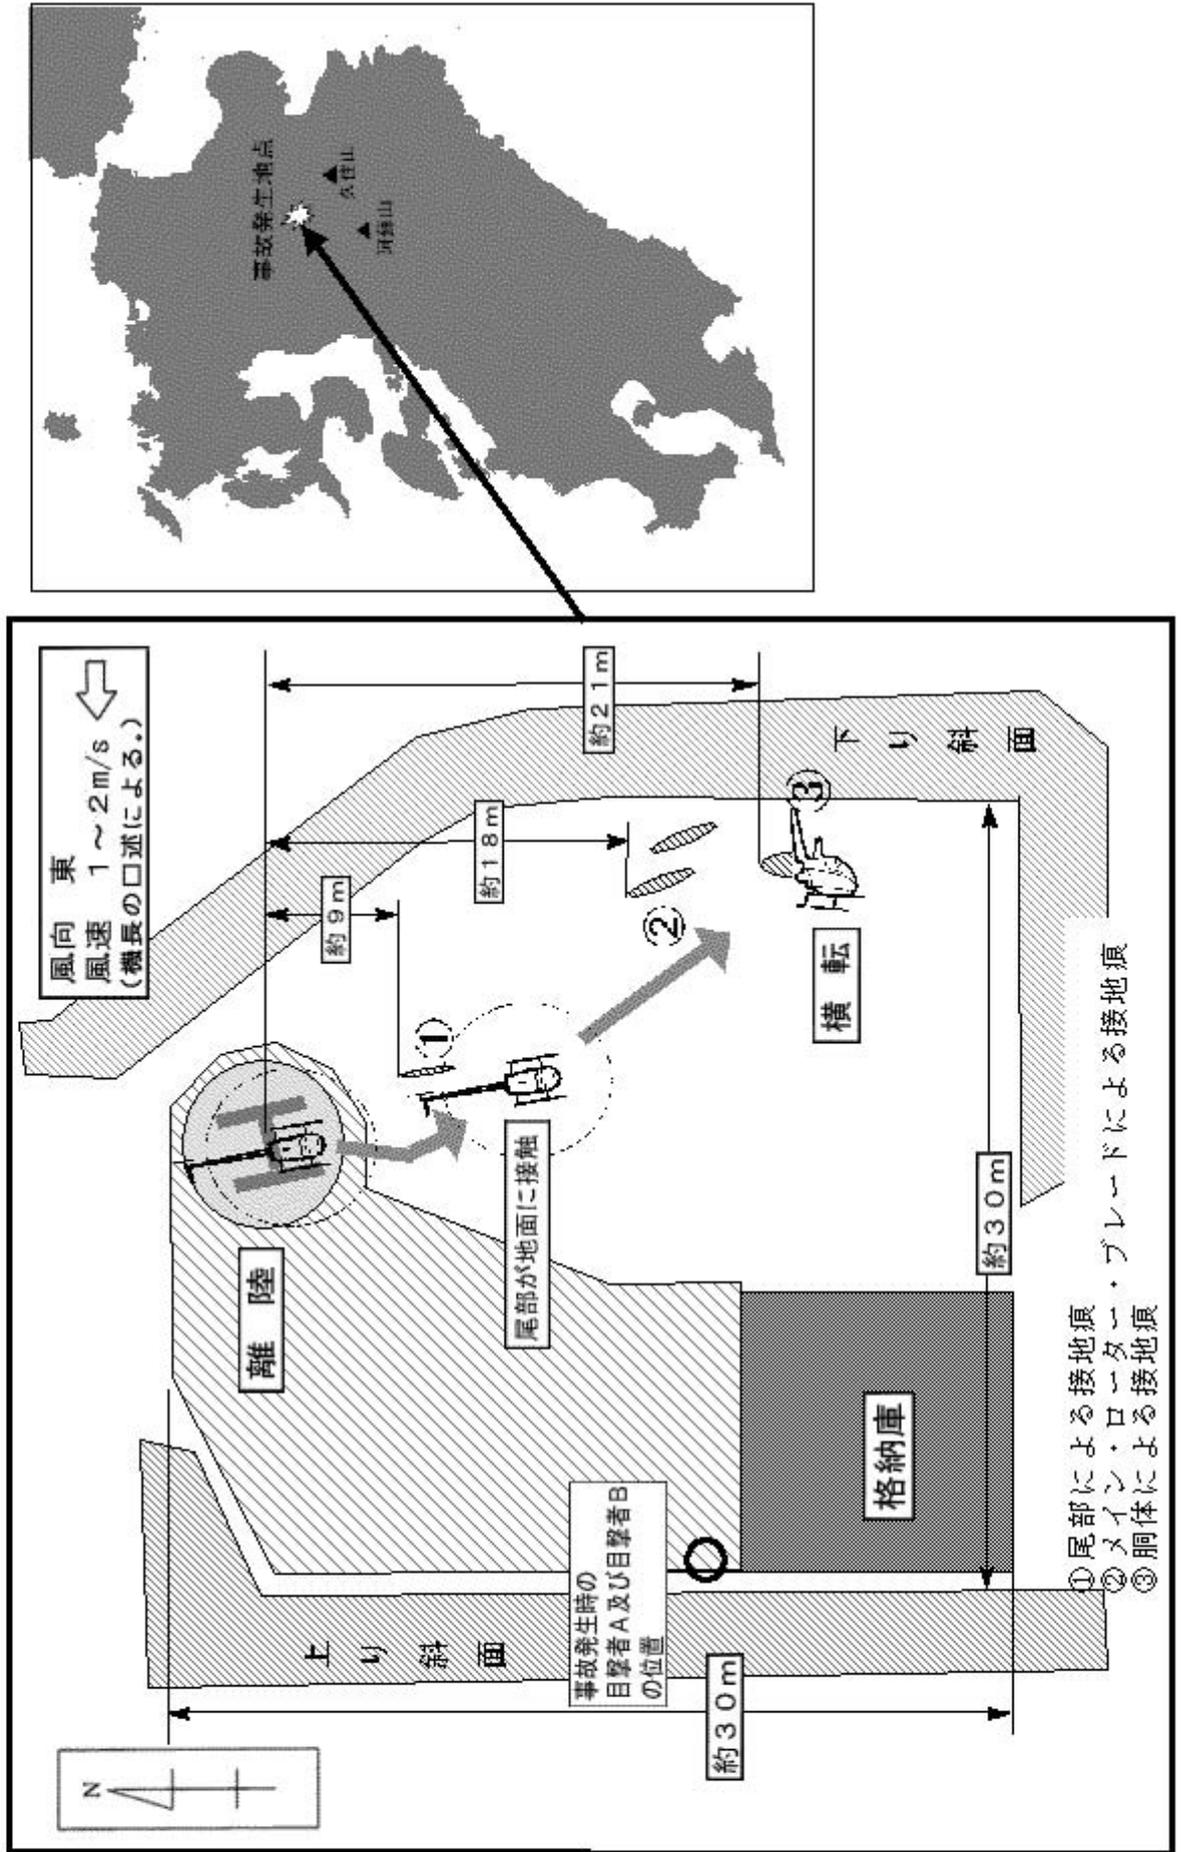
付図1 事故現場見取図

事故当時、同機は南に向かって離陸しようとしていた。離着陸地帯の南東方向の地面には、事故時のものと思われる痕跡が数カ所残っていた。それぞれの位置は以下のとおりであった。（距離はいずれも接地帯標識中心からの計測値である。）

- (1) 約 9 mに、尾部によると考えられる痕跡。
- (2) 約 18 m及び約 19 mに、メイン・ローター・ブレードによると考えられる痕跡。
- (3) 約 21 mに、胴体によると考えられる痕跡。

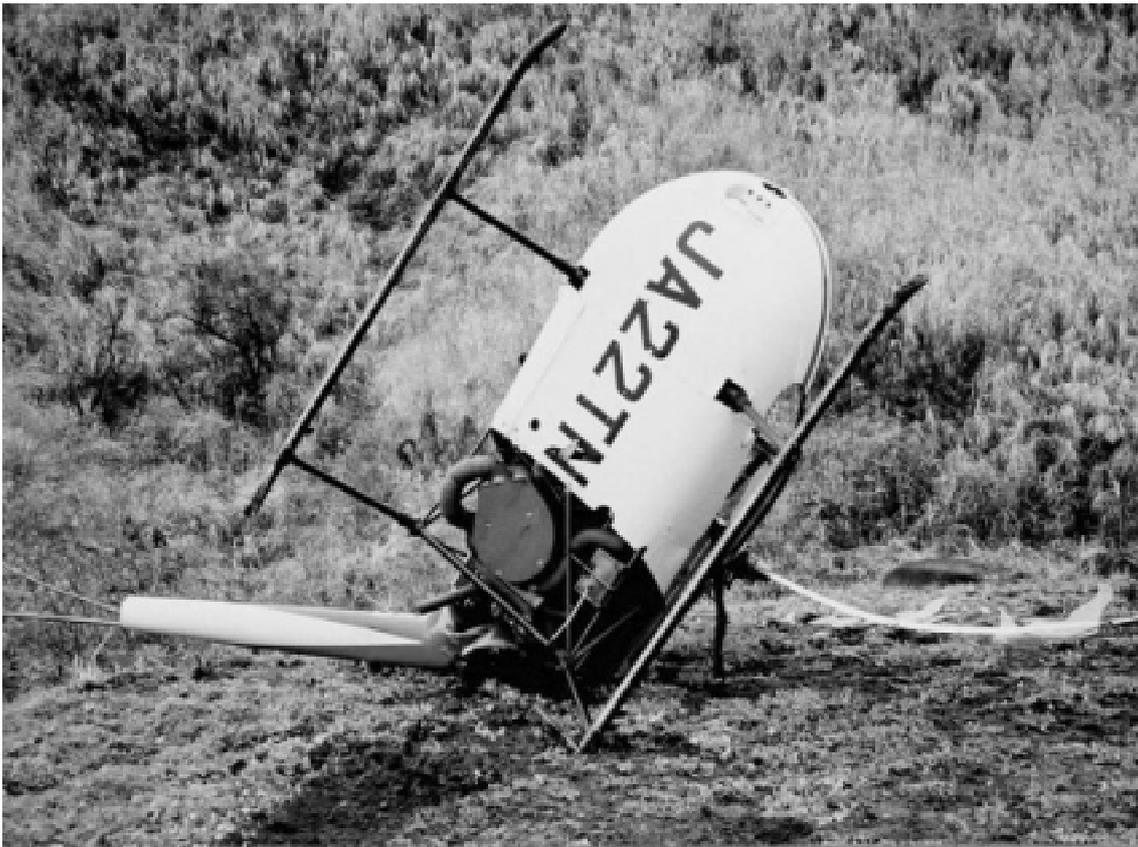
写真1 事故機

メイン・ローター

メイン・ローター・ブレード 変形

胴体

左側ウインド・シールド 破損

左側ドア 脱落

スクロール（エンジン冷却用空気ダクト）変形

尾部

テール・コーン 破断

テール・ギア・ボックス 脱落

テール・ローター・ブレード 破断

テール・ローター・ドライブ・シャフト 折損

水平安定板及び垂直安定板
着陸装置

テール・コーンの取付部で破断分離

左側スキッド

後端が折損

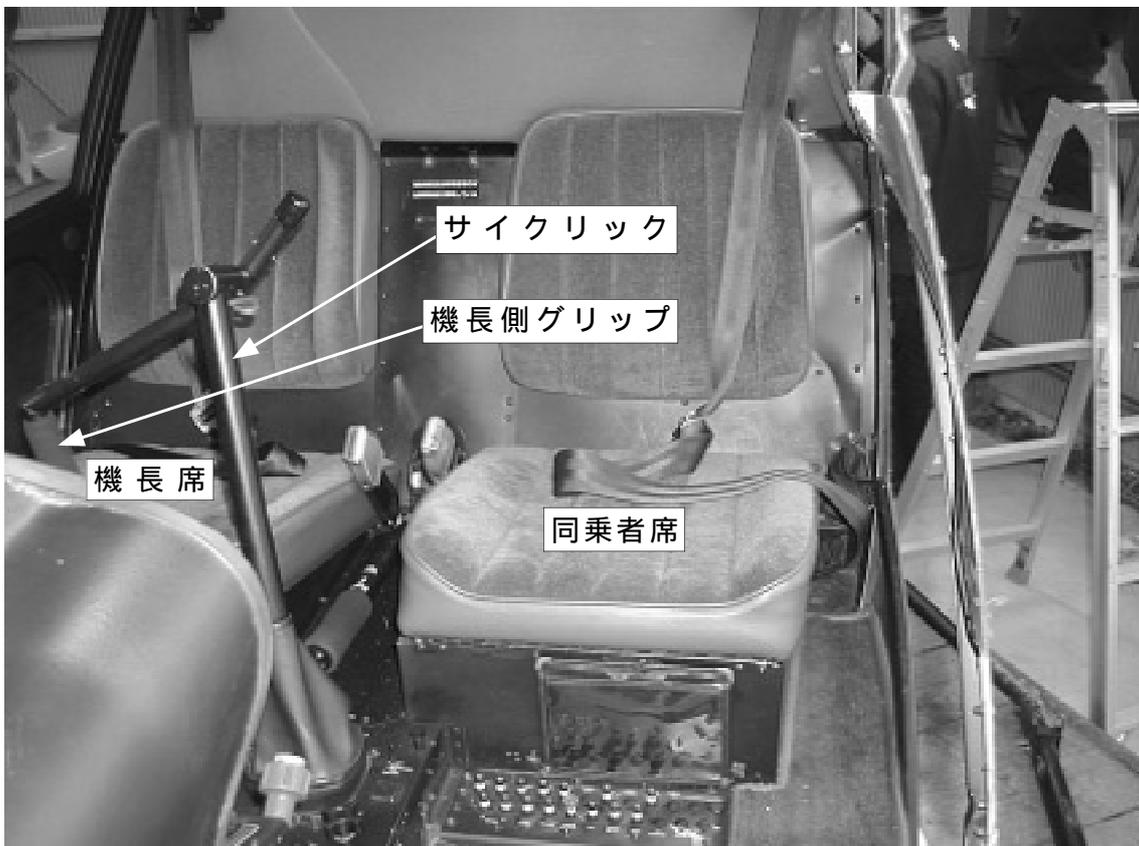
写真2 事故機の操縦室内

同機のサイクリックは、右席（機長側）と左席（同乗者側）の中間前方の床面に垂直に取り付けられており、床面からの高さは約70cmである。サイクリック上部の左側及び右側には、それぞれ、「へ」の字形をした差し渡し約30cmのアームが取り付けられ、全体としてY字形をしていた。

操縦する際には、右席または左席の操縦者は自分の側のアーム先端にあるグリップを握って操縦する。左席側のアームは、左席の者が操縦しない等不要な場合には、取り外せるようになっており、事故当時は取り外されていた。サイクリック上部は、左席に着席した姿勢から手を伸ばせば容易に届く位置であった。

なお、サイクリックの左席側のアームは、飛行前に機長により取り外されていたと推定される。

同乗者がこのような行動を取ったのは、あらかじめ機長が、飛行の安全に関する注意事項を伝達していなかったことも関与したものと考えられる。機長は、離陸に先立って、目撃者Aの通訳により、飛行中に触れてはならない個所等について注意事項を伝達すべきであったと考えられる。
