航空事故調査報告書

航空・鉄道事故調査委員会

所 属 新潟県警察本部
型 式 ベル式 206L - 4 型 (回転翼航空機)
登録記号 JA 6172
発生日時 平成 14 年 6 月 12 日 12 時 24 分ごろ
発生場所 新潟県東蒲原郡上川村

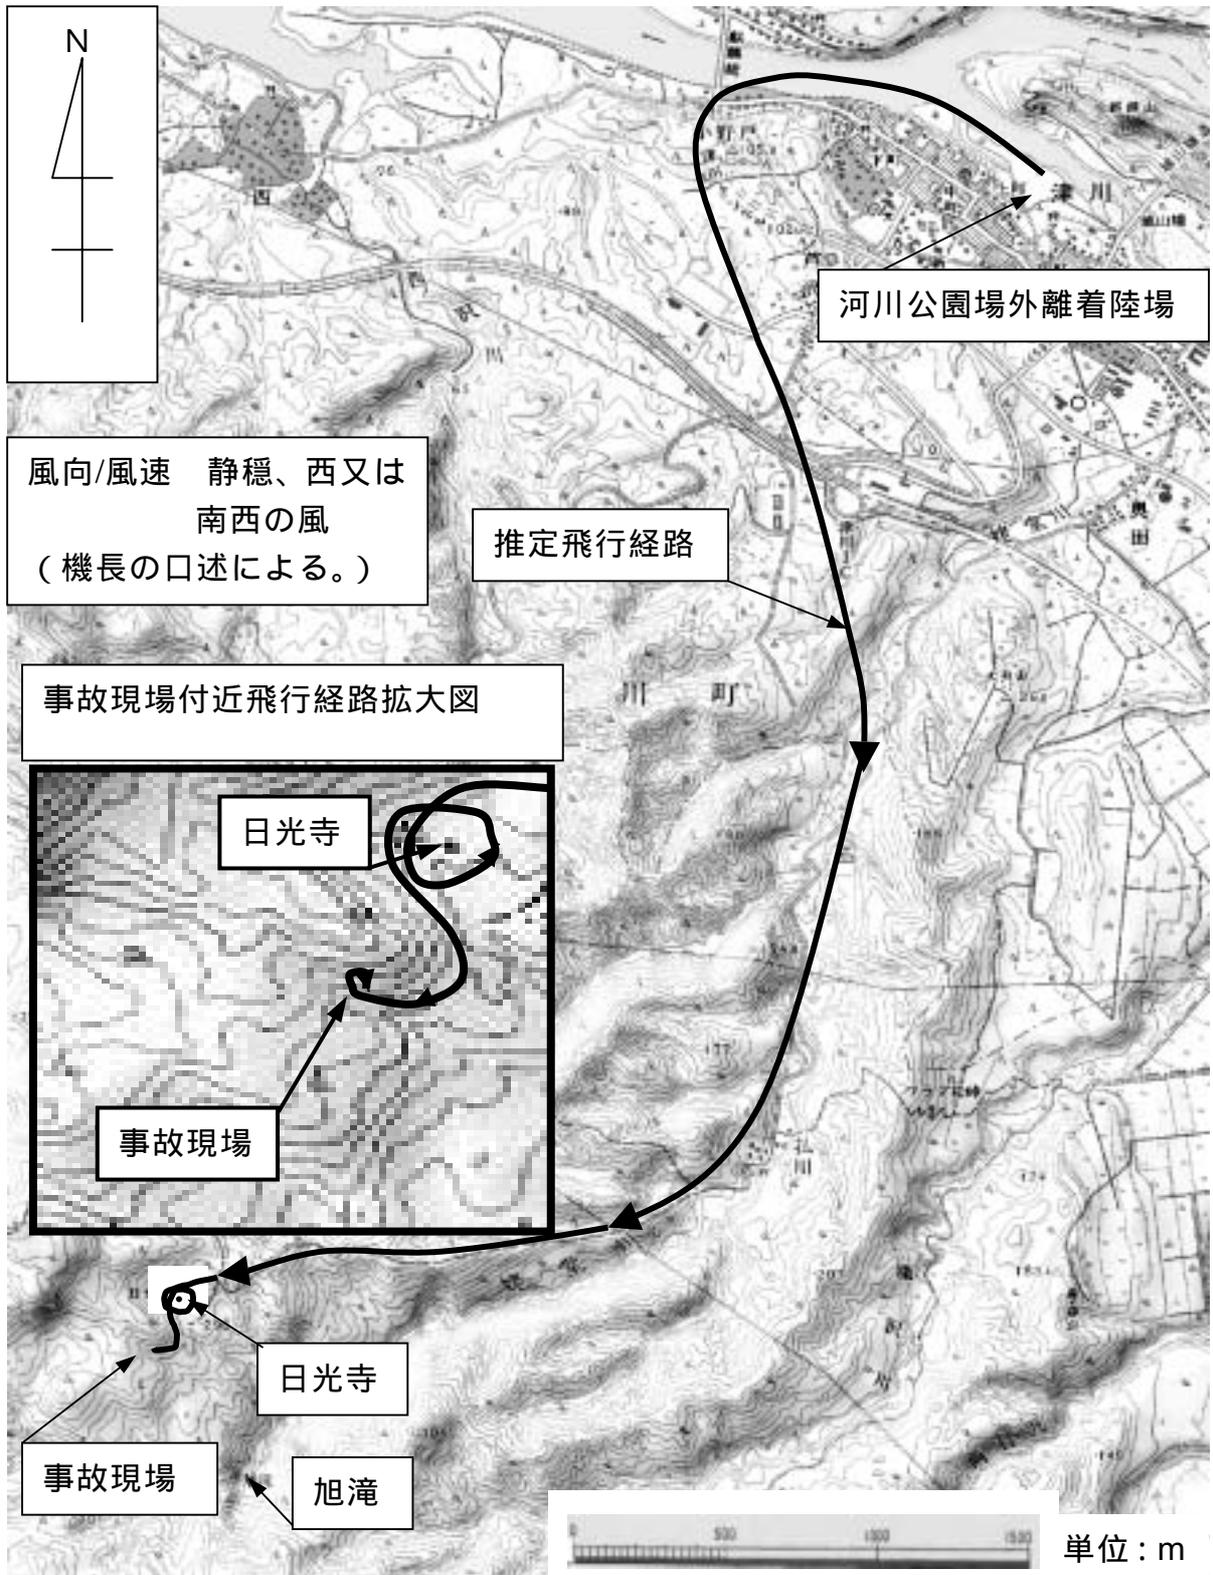
付図1 推定飛行経路図

日光寺から南方向に低速度で飛行し、山門から細い山道を搜索しながらゆっくり右旋回で飛行していて、日光寺の南西側にある尾根を越え、機首を西に向けたころ、突然右回転に入った。

西の方に伸びる山道に沿ってゆっくり右旋回しながら、右下の地上を見て見えにくい山道を確認しつつ操縦していた。この時、旋回方向側は山が登り斜面になっているので、若干上昇気味で、速度20～30kt、高度1,200ft、対地高度は目測で約200ftで飛行していた。風については、河川公園場外を離陸した時、北西2～3ktであり、現場付近も弱いものの北西の風と認識していて、旋回していった西の方向を向いたあたりで、そろそろ風に向首すると思っていた。

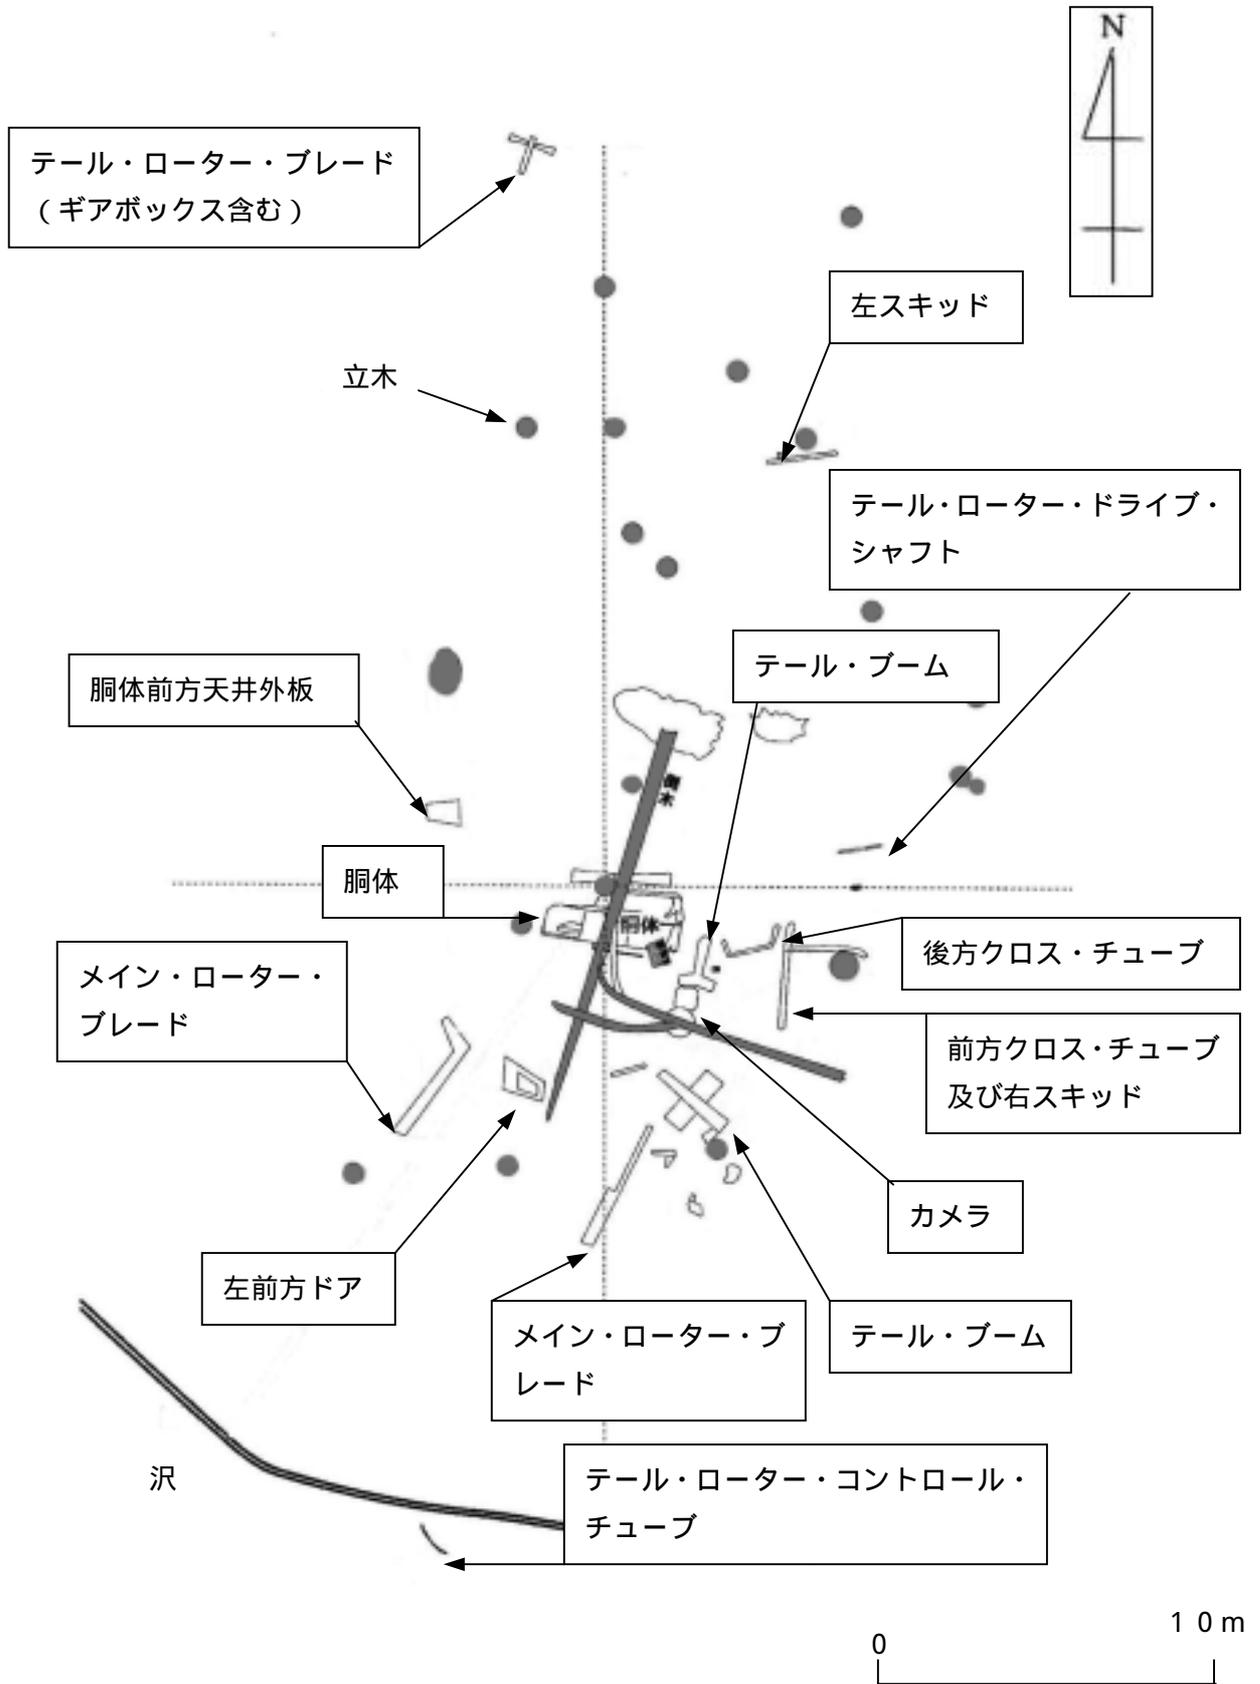
付図2 事故現場見取図

事故現場は、津川町から南西約5 kmの山中に位置する日光寺の南西側近傍を東南に走る尾根の南側の斜面で、高さ10数mの広葉樹が林立している標高約315 mの地点であった。

同機は、機首を磁方位約280°の方向に向けて胴体の右横を下にして横転し、メイン・ローター・ブレード取付部が木の根元に引っ掛かった状態で停止していた。また、一本の木が斜面上方から胴体上に倒れかかっていた。

同機の周辺には、メイン・ローター・ブレード、尾部及びスキッド等の破片が東西約12 m南北約30 mの範囲に散乱していた。

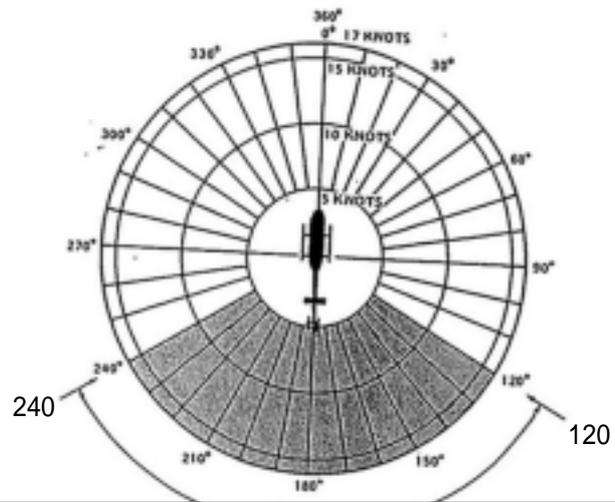
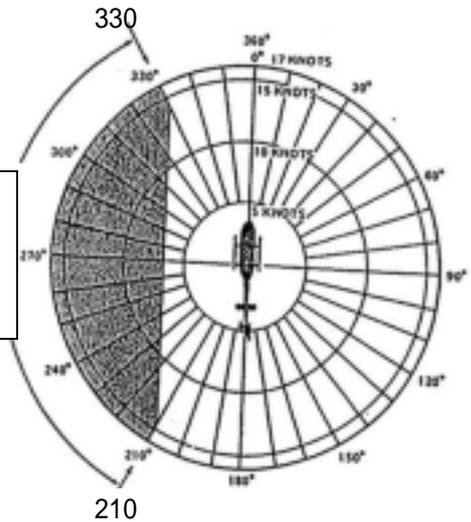
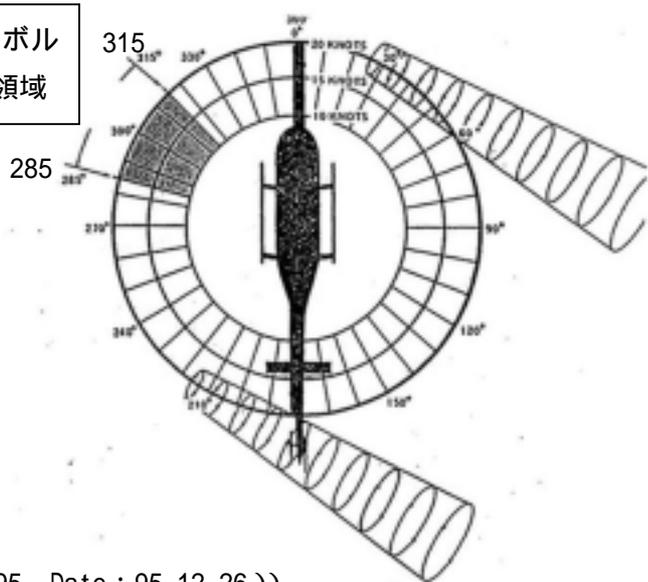
付図4 LTEに関する相対風の領域

風見安定 (Weathercock stability) (120° ~ 240°)

テール・ローター・ボルテックス・リング状態 (Tail rotor vortex ring state) (210° ~ 330°)

メイン・ローターのディスク・ボルテックスの影響 (Main rotor disc vortex interference) (285° ~ 315°)

- (4) 同機は高出力を使用して低速度で右旋回中、2.9 に掲げたような低速飛行時の特性が生じたこと、すなわち、速度が低下したことにより、転移揚力を喪失した可能性が考えられ、また、同機が西を向いたあたりで、左斜め前方から風を受け、テール・ローターの推力が変動した可能性が考えられる。
