航空事故調査報告書

航空・鉄道事故調査委員会

所 属 個人
型 式 ロビンソン式 R 4 4 型 (回転翼航空機)
登録記号 JA 7 9 2 7
発生日時 平成 1 4 年 5 月 5 日 0 9 時 0 6 分ごろ
発生場所 松山空港の西南西 1 6 km 付近海上

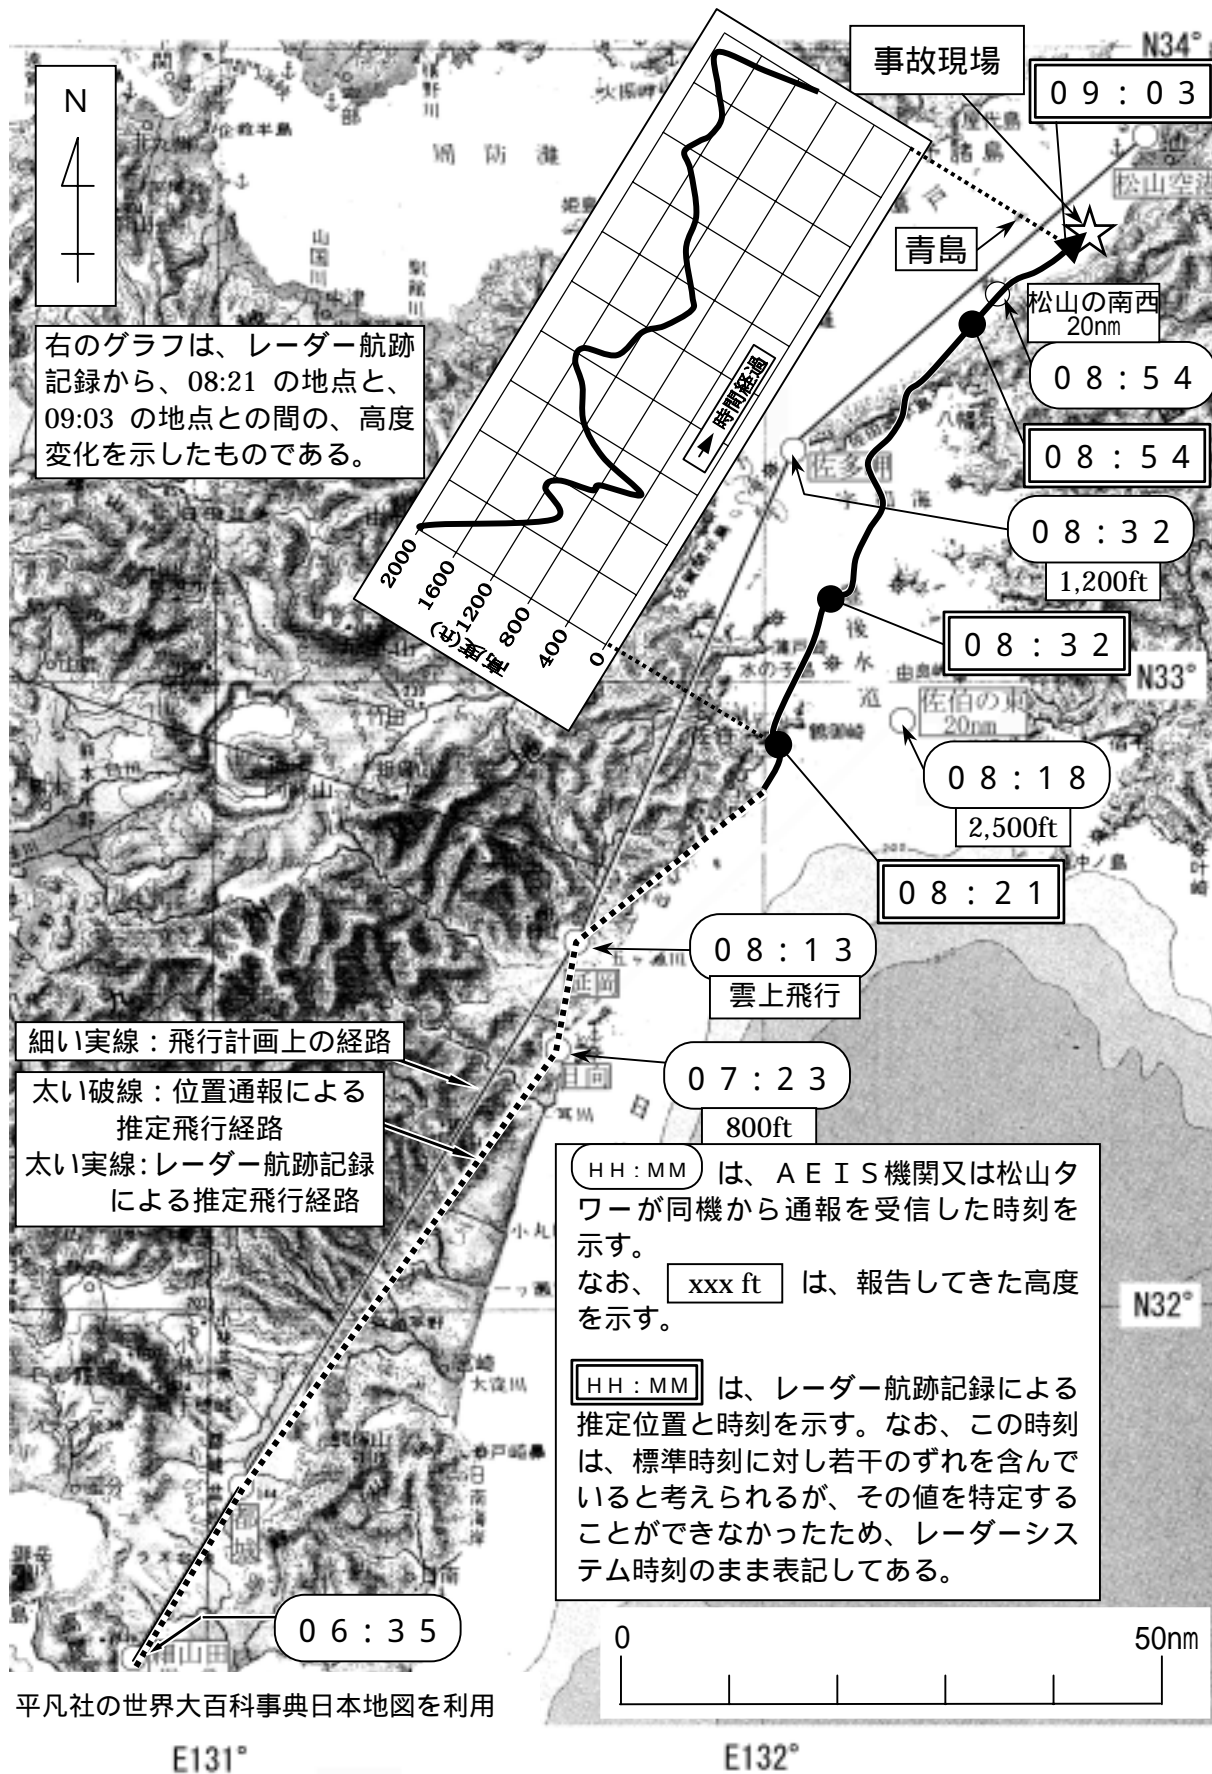
付図1 推定飛行経路図

さらに、付図1に示したとおり、同機が鶴御崎から豊後水道上空を飛行し始めたところから、一時400ft付近まで降下しているが、高度約1,000~2,000ftの間を上昇降下し、進路にも多少の蛇行が認められる。これは、機長が視程障害となる雲や霧を避け、VMCを維持するためであったものと考えられる。

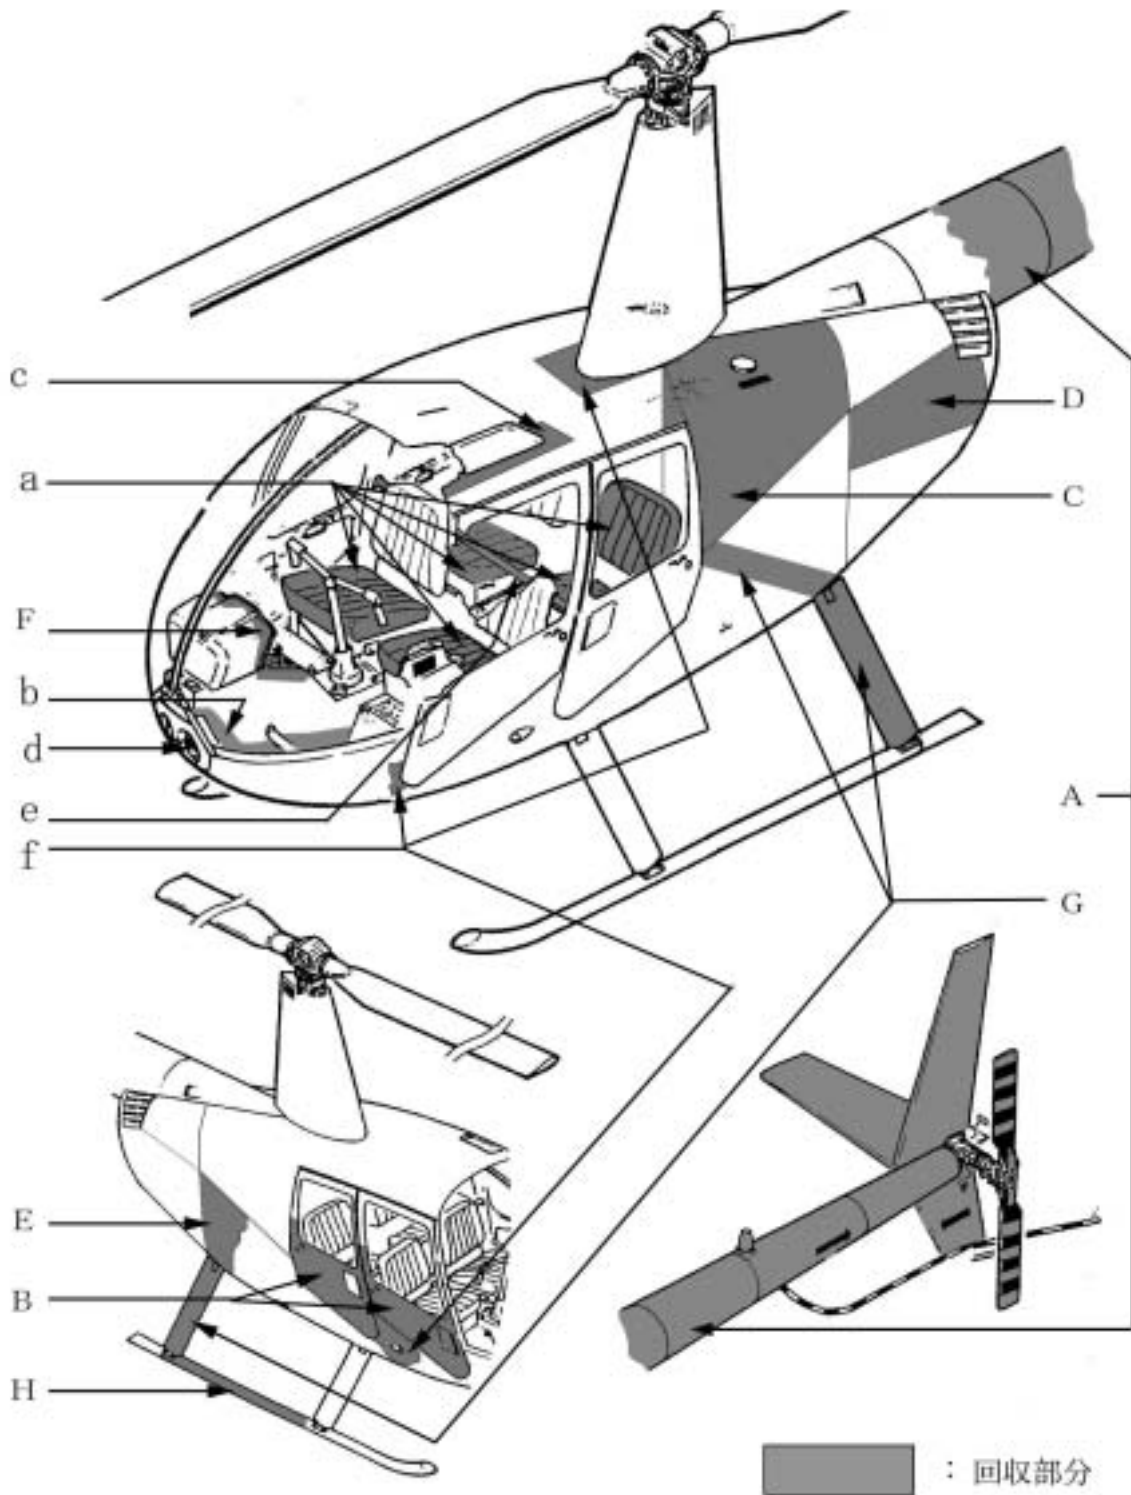
付図4 回収された損壊部分の位置図

前後部席シート（4個：ヒンジ部分付き）及び背もたれ（後部左席のみ：ヒンジ部付き）は損傷していた。……………（a）

パッド付きカーペット（1枚：四角形）及び前部席の前方の内装カーペット（数片）は、損傷し、はがれていた。……………（b）

手荷物入れ仕切下部（前部席下）及び左前方上部の内装絶縁材は、破断し、はがれていた。……………（c）

ランディングライト（1個のみ）が脱落していた。……………（d）

両側のドア支柱に溶接止めで前席の背もたれ後部に取り付けられた鉄製の手摺りが脱落し、左席側が折れ曲がっていた。……………（e）

上部カウリングの一部及び外板が、破断（破片）していた。……………（f）

テール部はテール・ローター・ドライブ・シャフトを含め胴体付け根から破断分離し、1枚の水平安定板及び上下2枚の垂直安定板も破断及び破損していたが、テール・ブームにはメイン・ローターが当たった痕跡がなくテール・ローターにも損傷がなかった。……………（A）

右側の前後部ドア（一部の窓枠付き）は、破断及び湾曲していた。（B）

左前方上部の主燃料タンクは、破断及びつぶれていた。……………（C）

左後方下部のカウリングの一部は、破断及び湾曲していた。……………（D）

右後方下部のエンジン点検口付近のカウリングの一部は、破断及び湾曲していた。……………（E）

中央正面の計器板は、計器 8 個の内 7 個が装着された状態で、中央下部の計器板から破断分離していた。・・・・・・・・・・・・・・・・・・（F）

後部クロス・チューブ（両側にスキッドチューブを支えるストラットが付き）は、損傷及び湾曲しており、スキッドチューブを支えるストラット先端が破断していた。・・・・・・・・・・・・・・・・・・（G）

右側のスキッドチューブ（長さ 1 2 0 cm で前後が破断）は、破断し、同チューブの前方及び最後部が欠損していた。・・・・・・・・・・・・・・・・・・（H）

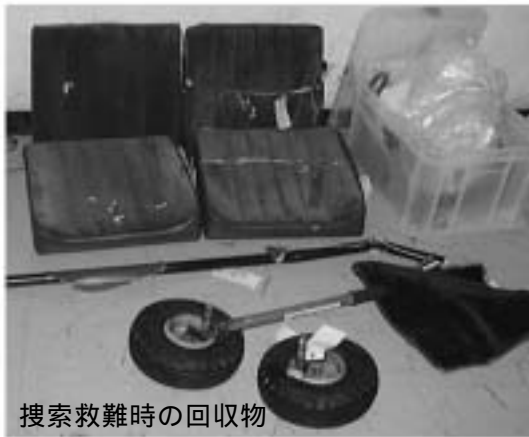
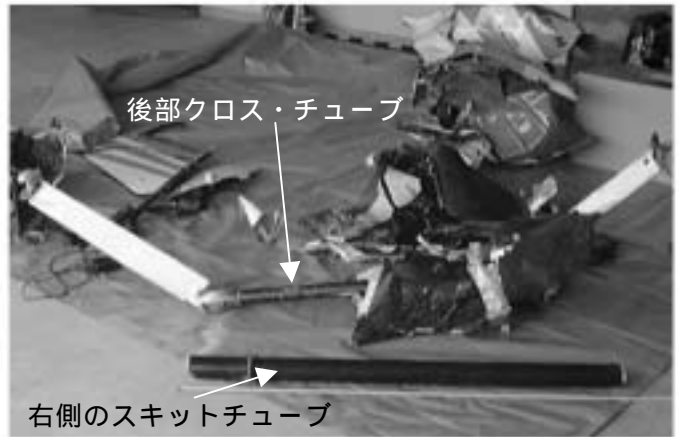
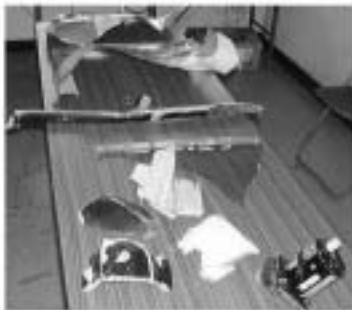
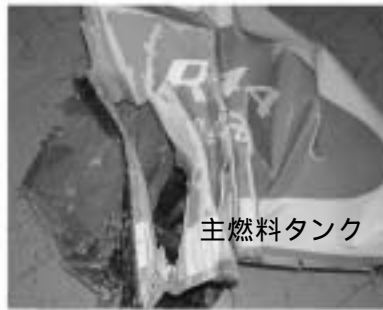
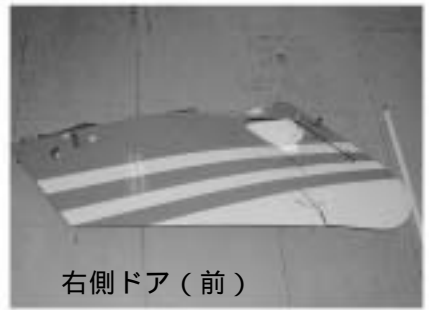
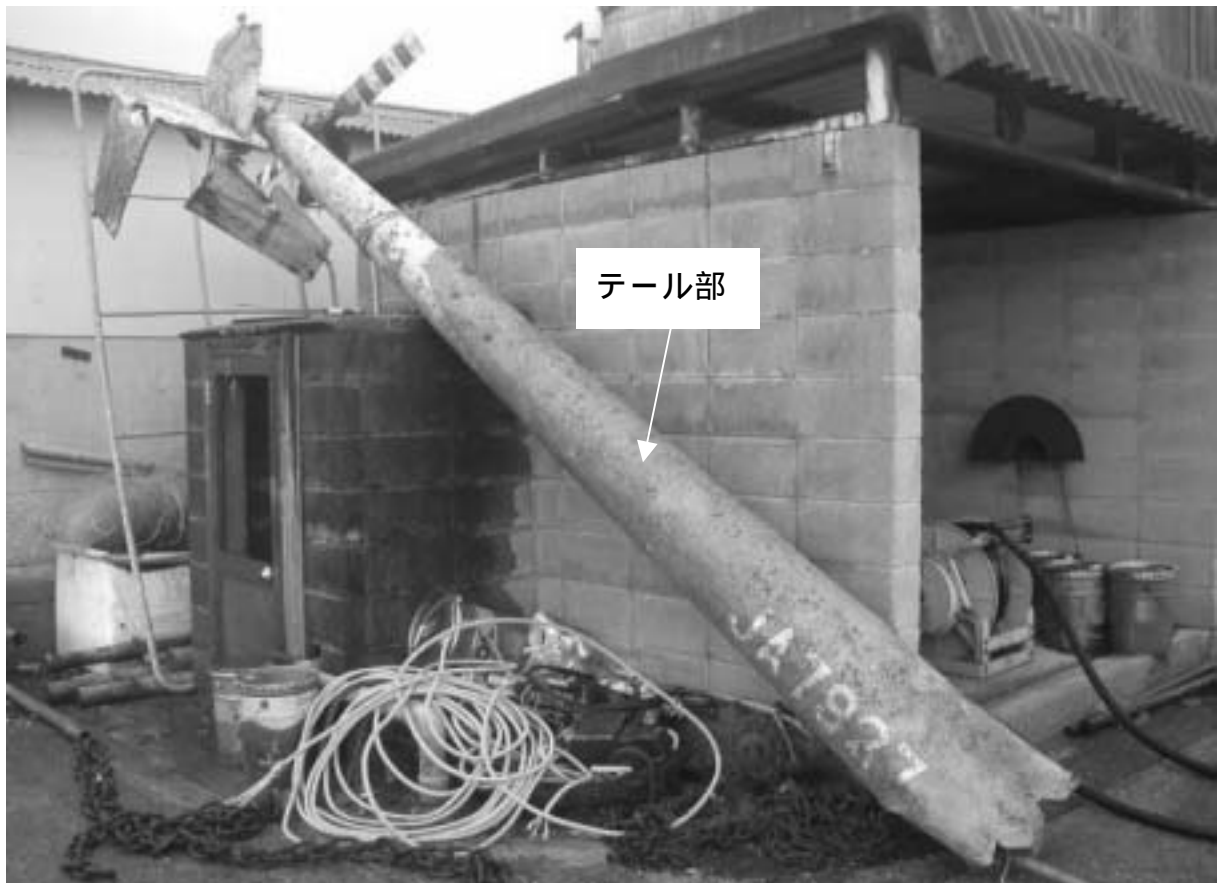
写真1 回収された損壊部分

テール部 破断（テール部はテール・ローター・ドライブ・シャフトを含め胴体付け根で破断分離していた。）

胴体の一部 破断（右側のドア、後部クロス・チューブ、主燃料タンクの一部及び前後部座席等）

計器板 破断

スキッド 破断（右の一部）

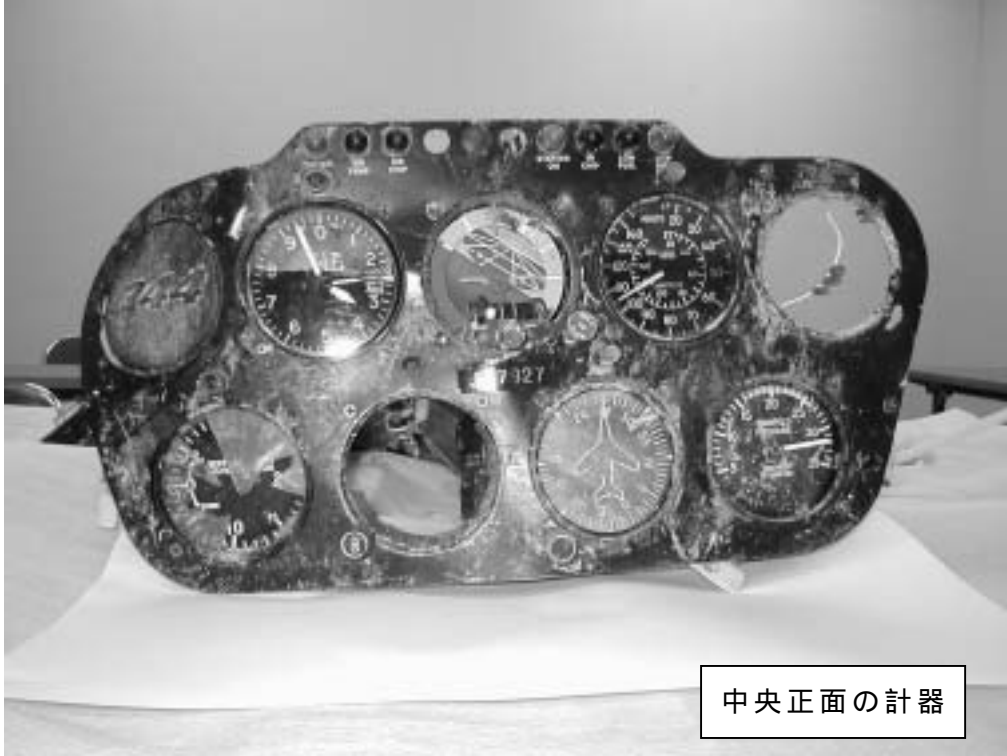
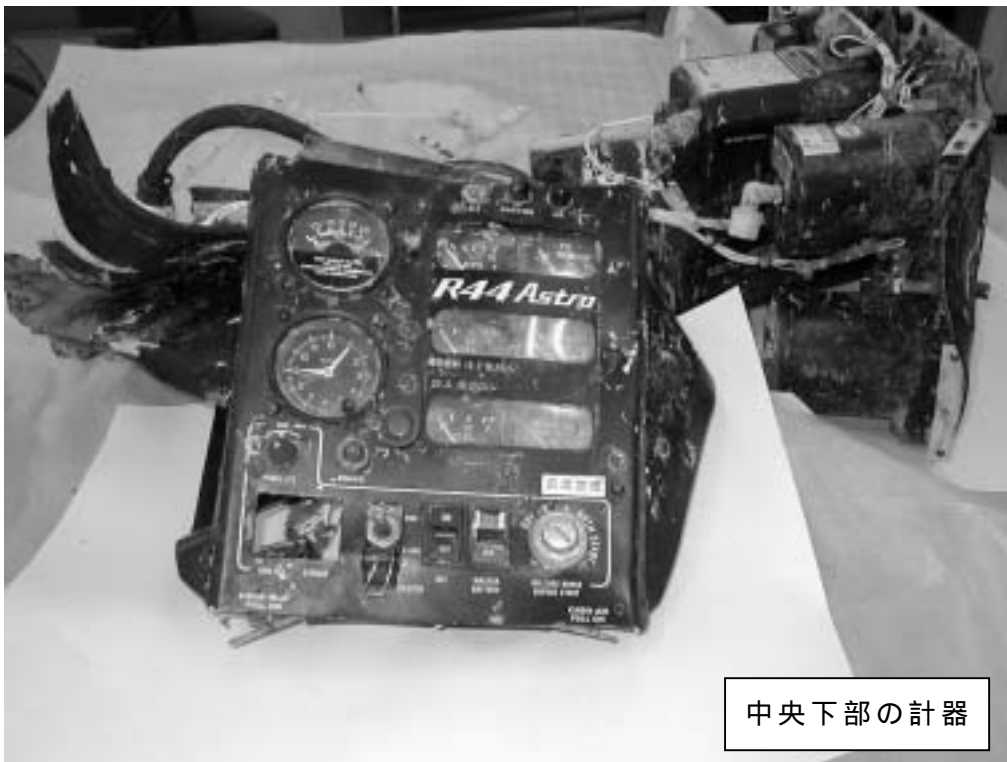
写真 2 回収された計器関係

同機に装備されていた、高度計をはじめとする、昇降計、対気速度計及び水平儀など総数 1 6 個の計器は、事故発生から約 2 ヶ月後に回収された。

これらの計器を分解調査した結果は、いずれの計器も損傷が激しく、海水流入による塩害もあって、指針の判読が困難で、特にジャイロ計器は判読できない状況であった。また、計器のカバーガラスやケース等の損傷状況から、同機が激しく海面に衝突したものと推定されるが、衝突時の飛行姿勢等は、特定することができなかった。

ただし、同機の時計は直流 1 2 V 電動のクォーツタイプであり、機能に異常が認められないことから、同機が墜落し海水が浸入した時まで作動していたものと考えられる。同時計の指示は、0 9 時 0 5 分 4 0 秒を示し、停止していた。

なお、同機の計器パネルに取り付けられていた V O R インディケータ及び回転計は脱落しており、V O R インディケータがなかった。
