航空事故調査報告書

航空・鉄道事故調査委員会

Ⅱ 個人所属 JA008N

所 属 個人
型 式 ロビンソン式R44型（回転翼航空機）
登録記号 JA008N
発生日時 平成14年7月31日 15時13分ごろ
発生場所 八尾空港

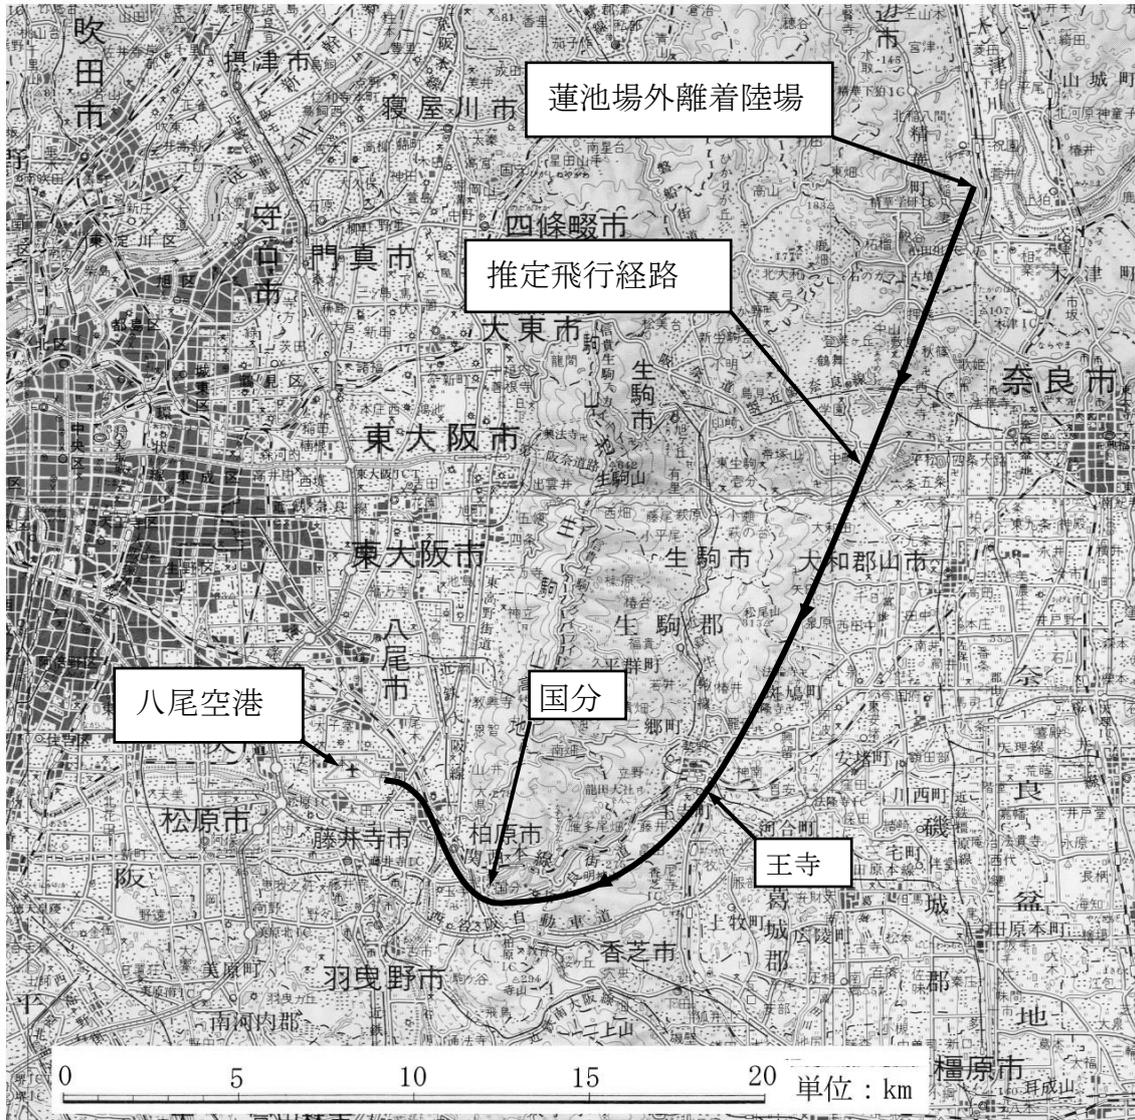
付図1 推定飛行経路図

同機は、王寺ポイントで最初の交信を行い、その後、国分ポイントを経由し八尾空港滑走路27への着陸許可を得て進入してきた。進入は高めで通常の着陸点である滑走路中央付近でなく、誘導路A-3付近の滑走路に着陸した。

機首を東向きにしたころ回転を始め、1～2回右回転しながら高度約50ftまで上昇した後、20～30ftまで降下し、ふらふらと誘導路A-3付近の滑走路に戻って、おおよそ西向きで安定した。

管制官が「はい、了解しました。ロメオまで支障ありません。どうぞ」と交信したところに再び回転が始まり、約100ftぐらいまで回転しながら上昇した後、バランスを崩し機首を左斜め下にして墜落した。

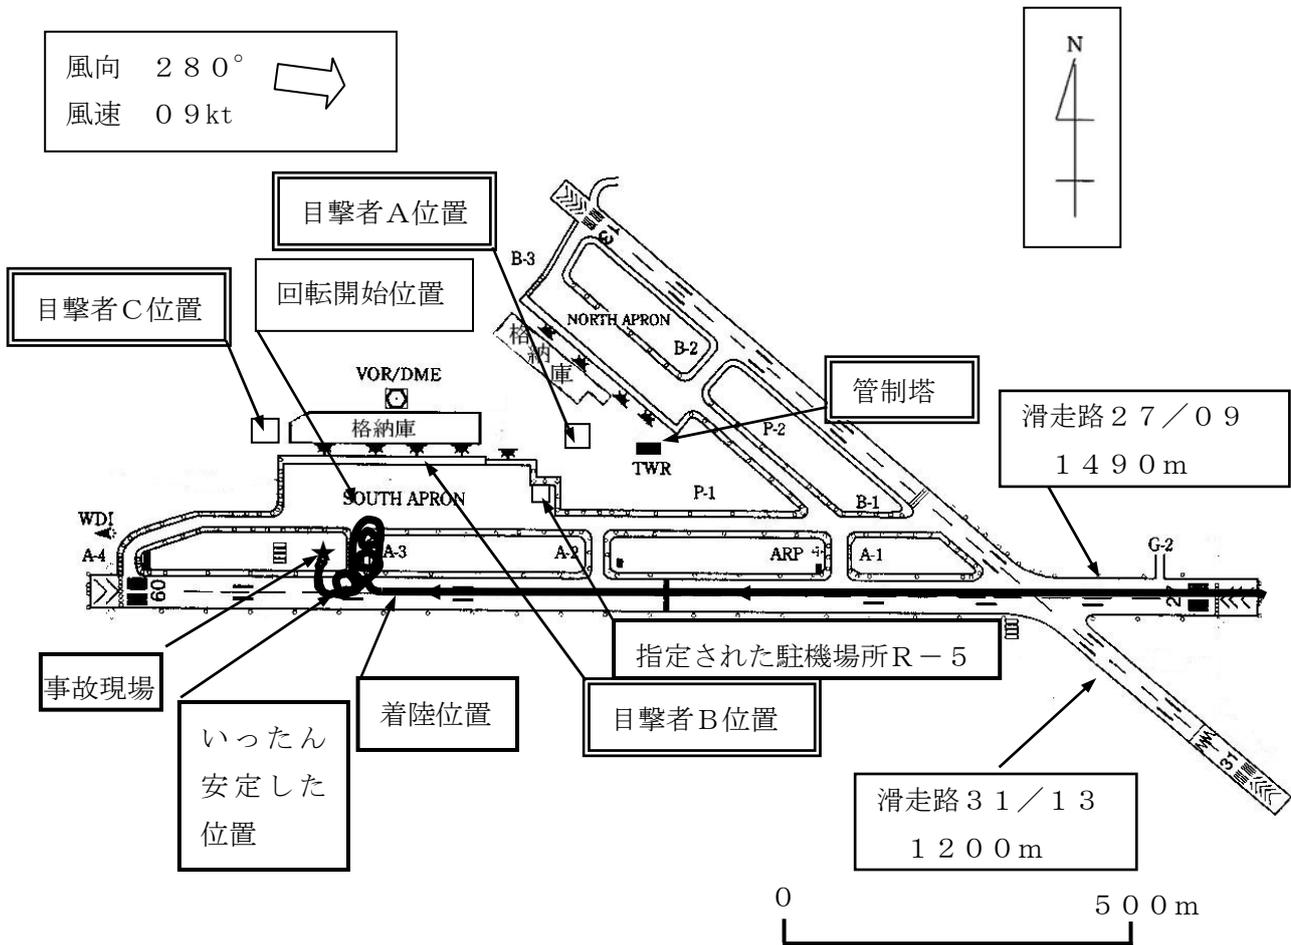
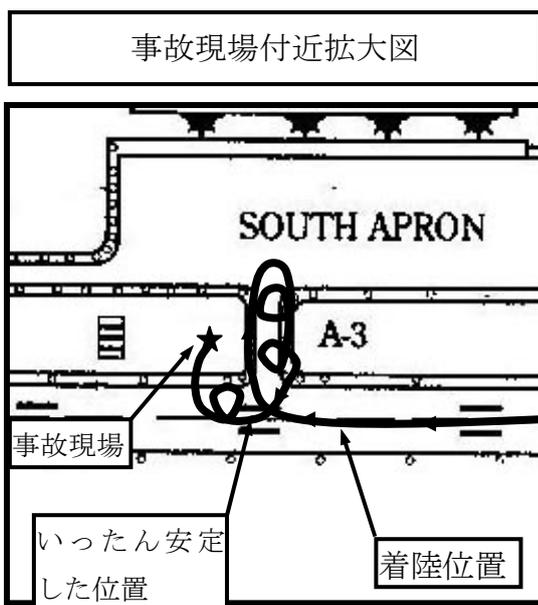
付図2 八尾空港見取図

事故発生地点は、八尾空港の滑走路27/09の北側約11m、誘導路A-3の西

側約34mの草地で、事故発生時刻は、15時13分ごろであった。

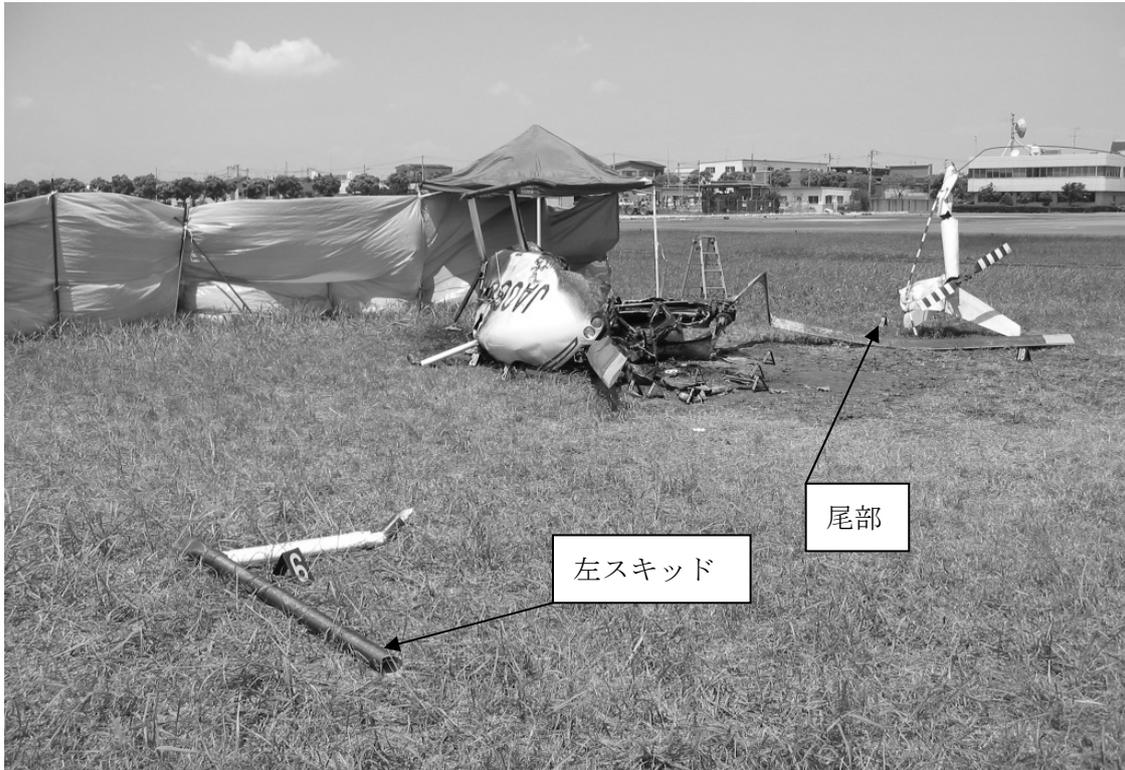
写真1 事故現場

事故現場は、八尾空港の誘導路A-3の西側着陸帯草地で、同機は胴体部分及びメイン・ローター・ブレードが変形、焼損し、胴体左側を下にして横転していた。

同機の北東約5mに破断した尾部が破断部を上にして立っており、機体の南東約6mに破断した右スキッドやその他の破損した部品が散乱していた。機体周囲の草が焼失していた。

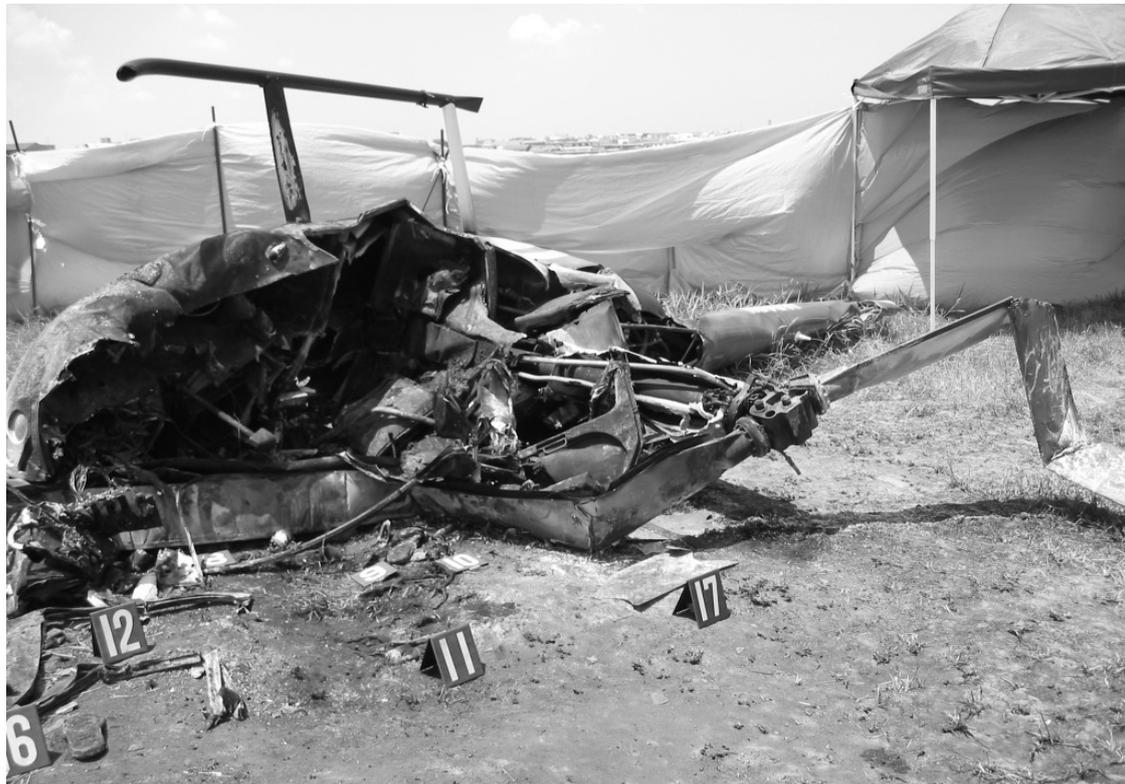
写真2 事故機

- (1) 胴体前部の座席及び計器板等は、焼損・焼失し、胴体下面左側前方が変形し、胴体下面後方は焼損していた。
右側の燃料タンクは、取付部から外れていた。左側の燃料タンクは、つぶれていた。カウリング、エンジン、メイン・ギア・ボックス及びフレーム等は、焼損していた。
- (2) テール・コーンは、衝突防止灯取付部前方付近で破断分離していた。破断部に、メイン・ローター・ブレードによるものと考えられるへこみがあった。
- (3) メイン・ローター・ブレードは、2枚ともハブへの取付部付近が焼損し、全体が変形していた。1枚のブレード翼端付近の前縁には、テール・コーンに当たり、それを破断したことによるものと考えられる塗料が付着していた。
- (4) 尾翼部の垂直安定板下端は、左側に曲がりつぶれていた。テール・スキッ

ドは、取付部で破断していた。

テール・ローター・ブレードには、損傷はなかった。

- (5) 左スキッドの前方は、ストラットとの取付部で破断していた。後方は、クロスチューブとの取付部で破断したストラットと一体となって機体から分離していた。

右スキッド及び右の前後ストラットは、機体に付いた状態であった。
