航空事故調査報告書

航空・鉄道事故調査委員会

エアフライトジャパン株式会社所属 JA5299

所 属 エアフライトジャパン株式会社
型 式 ビーチクラフト式 5 8 型
登録記号 J A 5 2 9 9
発生日時 平成 1 4 年 1 1 月 1 9 日 1 0 時 2 4 分ごろ
発生場所 長崎空港 A 滑走路上

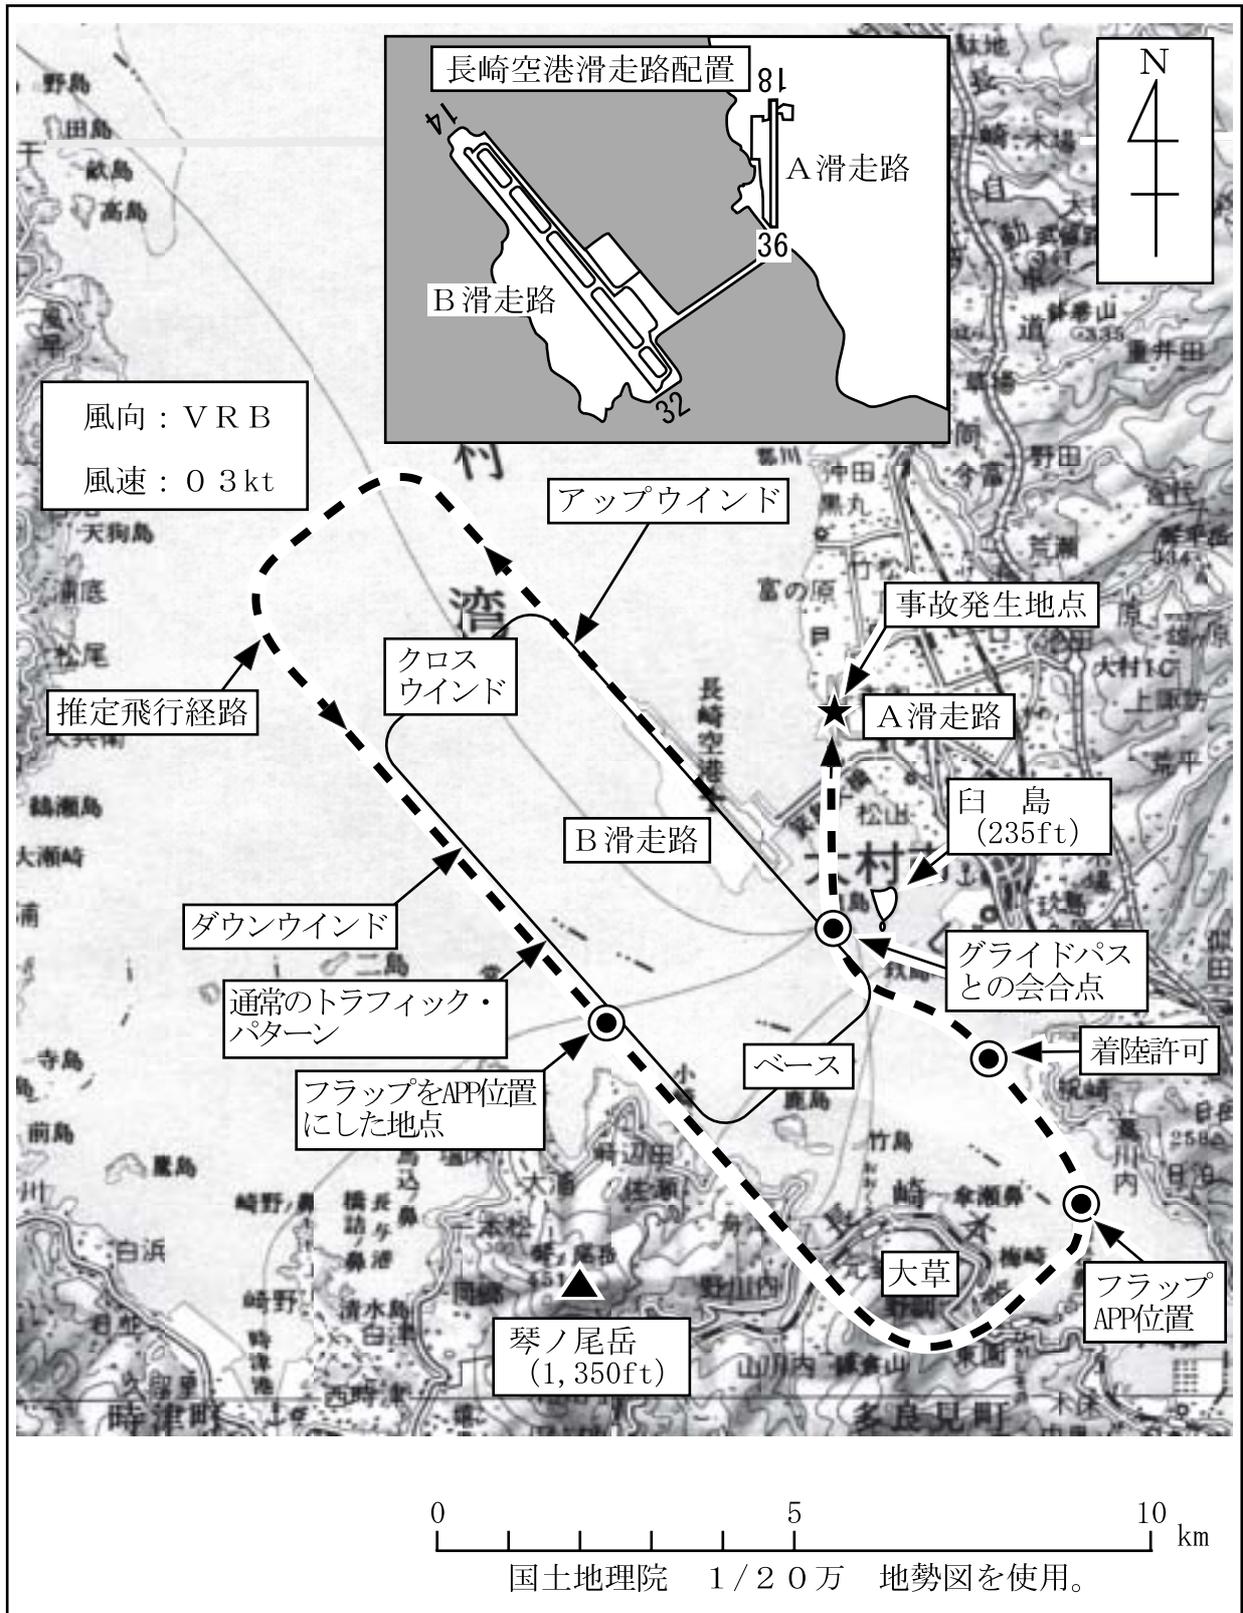
付図1 推定飛行経路図

さらに、同機は、ダウンウインドレグからベースレグの少し手前付近で、脚下げ操作を実施しようかという時に、タワーより右旋回待機を指示された。これを受け、私は、右横に琴ノ雄岳（標高約1,400ft）があり、高度1,000ftで飛行しており、また、左エンジン模擬不作動状態であったため右旋回は無理と判断した。そこで、私は、更にこの状態での訓練を継続するために、タワーへ「右旋回はできません。ダウンウインドレグの延長を要求します」と通報し、了解された。当時、B滑走路32最終進入コースには大型機が進入中であった。この時、訓練生は、高度1,000ftで飛行していたため、前方の大草付近の山並（標高約1,100ft）が気になり、高度を1,500ftに上昇するために右エンジンのパワーを最大にして上昇に移った。さらに、訓練生は、上昇率を増やすため、フラップをアプローチ位置からアップ位置に戻した。その後、高度1,500ftでレベル・オフし、降下する大型機よりも高い進入コースで回り込んで飛行した。この時、タワーより「次の大型機の進入があります」との通報があった。

私は、大型機の後方乱気流を回避するための間隔設定と後続の大型機との間隔設定の関係から、B滑走路32での離着陸訓練は難しいと判断し、タワーに対し「滑走路36への着陸を要求します」と通報した。この時点での通報は、タワーの交信が混み合っていたことから、タワーには通じておらず、ベースレグ中央付近で再度「滑走路36への着陸を要求します」と通報した。

後方に入ろうとした時、タワーから「滑走路36左ベースレグで通報して下さい」との指示があった。この位置（B滑走路32ファイナル）からA滑走路36に向かうには、右前方に白島があり、訓練生は最初白島を避け東側に行こうとしたが、この状態からは飛行が難しいため、機体を少し左に傾けながら西側へ行き、少し膨らむような形でA滑走路36ベースレグに乗った。

その後、訓練生は、B滑走路32方向へ飛行した後、白島を右下に見ながら右旋回し、A滑走路36の最終進入コースに入り、A滑走路36の中心線延長上に乗ったことを確認してフラップをフル・ダウン（30°）とした。この時、訓練生がランディング・チェック・リストを実施したかどうか定かでない。また、私は、この位置で訓練生に対しランディング・チェック・リストの要求をしなかった。

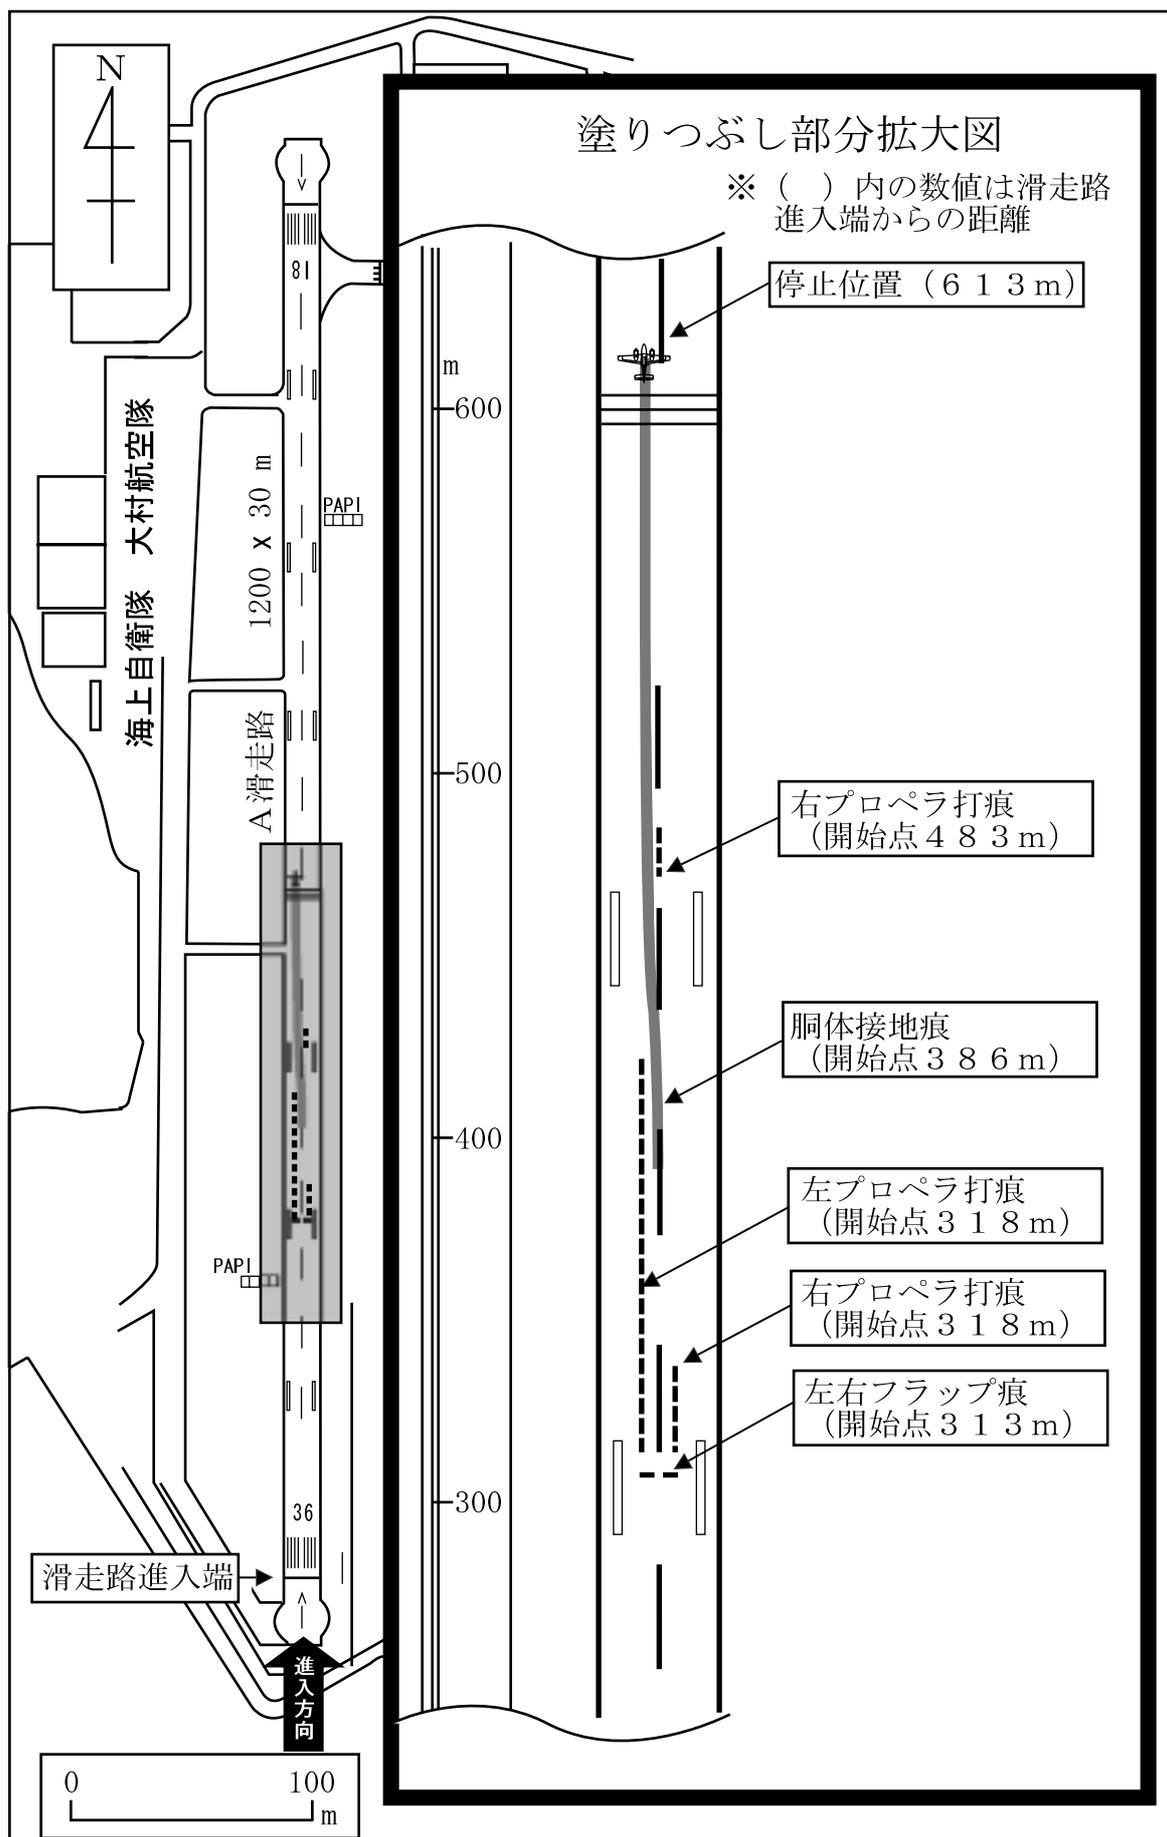
付図2 事故現場見取図

事故現場は、長崎空港A滑走路上で、滑走路36進入端から313～613mにおいて、フラップ及びプロペラ等による痕跡が残されていた。

A滑走路36進入端より約313mの地点から、滑走路中心線を中心として左右対称にフラップ痕が残されていた。同進入端より約318mの地点から左右のプロペラ痕(ピッチ間隔約76cm)が始まり、右プロペラ痕が約345mの地点まで残されていた。さらに、約470mの地点から約484mの間に右プロペラの痕跡が残されていた。

また、同機は、同進入端より約386mの地点で胴体を滑走路に接地させ、同進入端から約613m、中心線より西側(左)へ約6mの位置で機首をほぼ360°に向けた状態で停止していた。同進入端から約320mの地点から約600mの間の滑走路上にはVHFアンテナ、ATCトランスポンダー・アンテナ、ADFアンテナ及びアンチ・コリジョン・ライト等の破片が散乱していた。

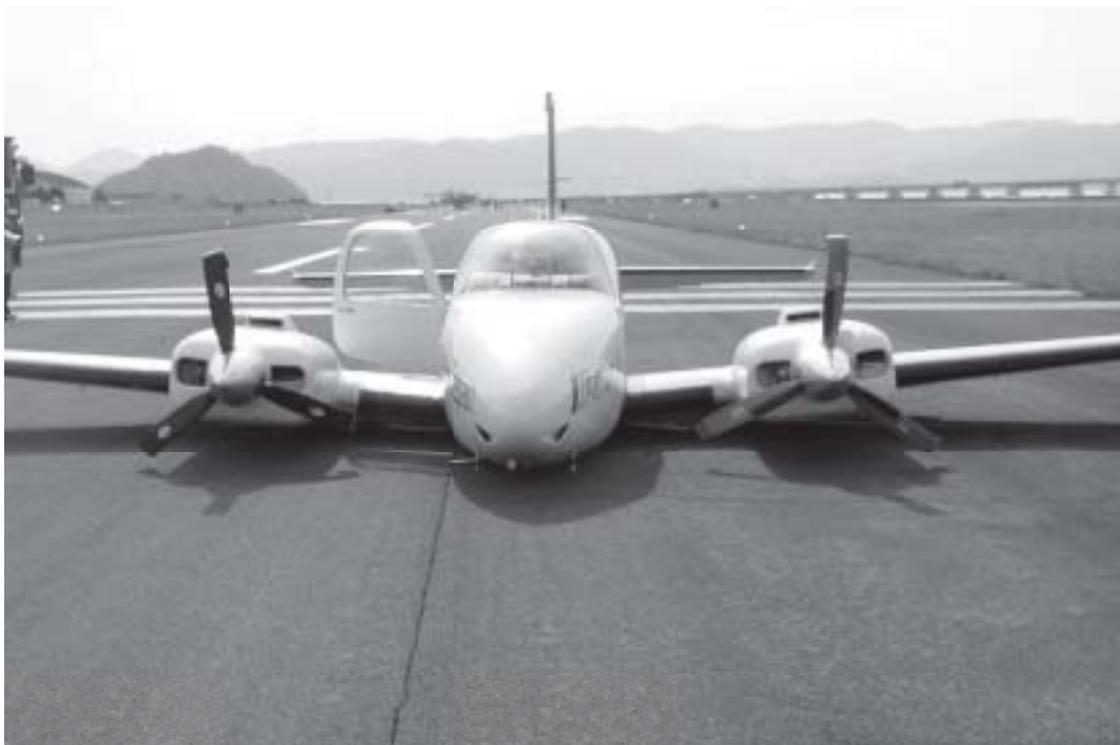
写真1 事故機前面

同機は、これまでの速度と接地時出したパワーの分でちょっと浮かび上がり、滑走路面にバウンドした後、胴体下部を擦過損傷しながら滑走路中央部分を直進して、センター・ラインの左寄りに停止した。

胴体下部	擦過損傷
	脚格納ドア損傷
フラップ	破損
エンジン	NO.2エンジン・クランク・シャフト湾曲
プロペラ・ブレード	湾曲損傷
降着装置	主脚ブレーキ擦過損傷
VHFアンテナ等	擦過損傷

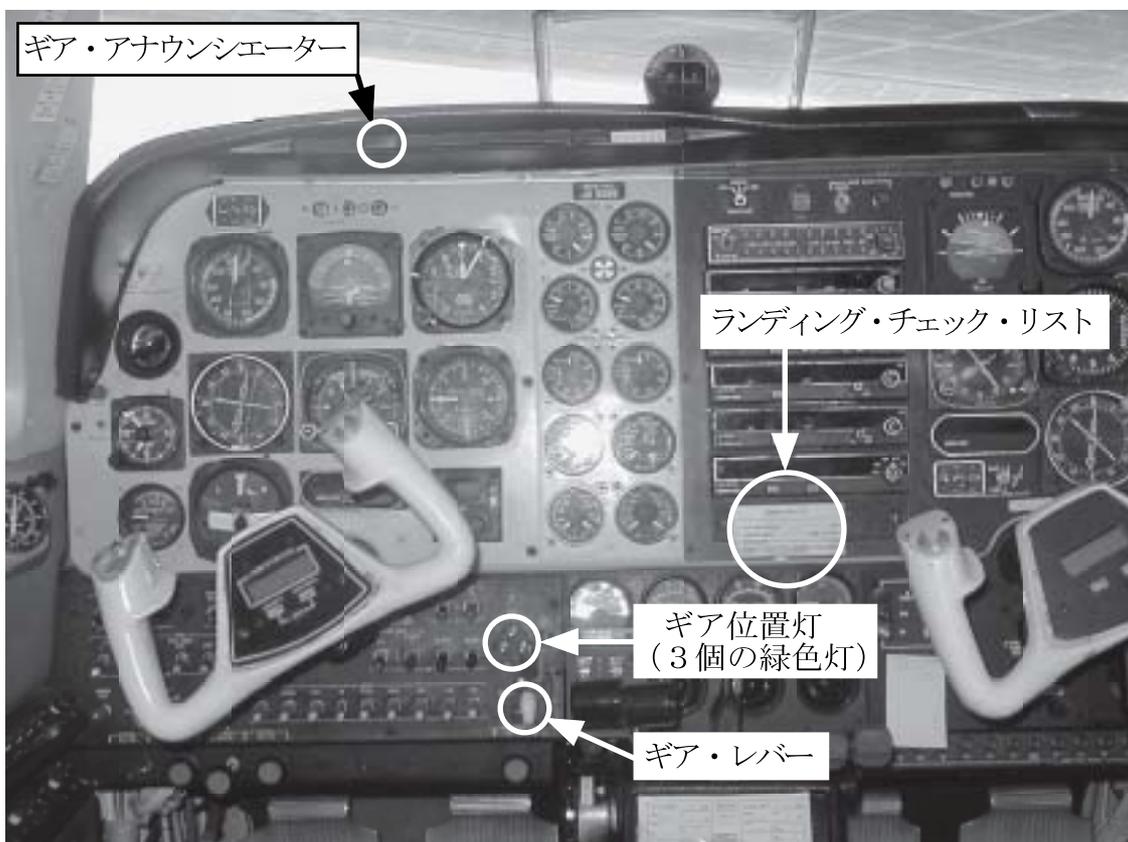
写真2 事故機の計器盤

- (1) 脚の上げ下げは、脚レバーの操作により、すべての脚を1台の電動モーターで行う機構となっており、その機能は正常であった。
- (2) 左主脚には、オレオ・ストラットが伸び切った状態から約2cm縮んだ時に、フライト・モードからグランド・モードに切り替わり、機体が地上にある時に誤って脚上げ操作を行っても、脚が引き込まれるのを防止するセーフティ・スイッチが装備されており、その機能に異常は認められなかった。
- (3) 脚のダウン・ロック機構、位置灯（ダウン・ロックを示す3個の緑色灯及びイン・トランジットを示す1個の赤色灯）及び警報ホーンの機能に異常は認められなかった。
- (4) ランディング・チェック・リストは、計器パネルに貼付されていた。

3.1.4 教官及び訓練生の口述並びに機体の調査から、同機がA滑走路36に着陸のため進入した際、同機の脚警報器は鳴動し、アナウンシエーター・パネルのGEAR UPの赤ランプが点滅し、脚下げ状態を表す脚位置灯の3個の緑色灯は消灯のままであったものと推定される。

- (1) 訓練生は、ノーマル・トラフィック・パターンのプロシージャ（手順）や確認を順次実施しなかったこと及び教官は訓練生に対しこれらを適切に指導していなかったこと
- (2) 教官、訓練生ともに、最終進入の点検確認のためのランディング・チェック・リストの呼唱、確認を実施していなかったこと、また、教官は、訓練生に対し、これらに関する呼唱、確認を適切に指導していなかったこと
- (3) アナウンシエーター・パネルのGEAR UP赤色灯が点滅していたにもかかわらず、脚位置灯の脚下げ状態を示す3個の緑色灯が点灯していないことを確認しなかったこと

1. 脚下げ操作の失念を防止する対策等についての訓練教程類の改訂を行った。
2. 教官、訓練生全員に対し、上記1の対策に関する教育及び指導を行った。

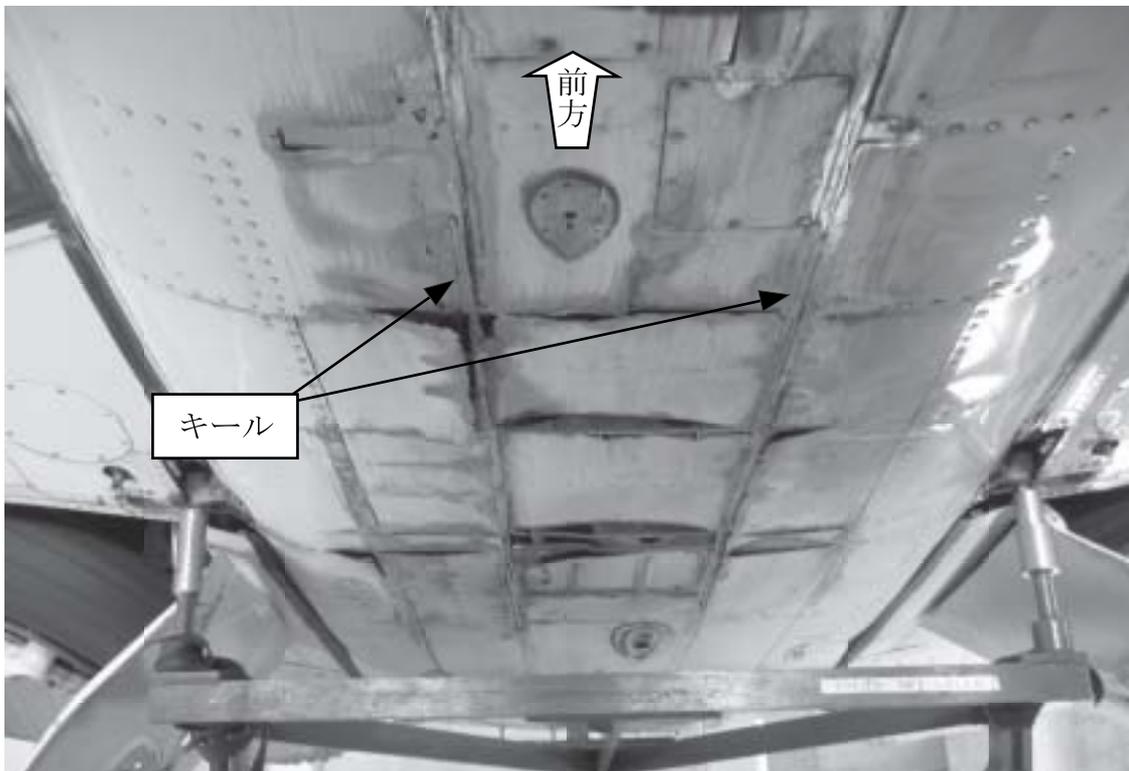
写真4 胴体下部

フィッティング・ロースパー、キール及びバルクヘッドを損傷していた。
主脚格納ドアは、左右ともに損傷していた。
前脚ドアは、開閉用ロッドが変形していた。

左右フラップとも、翼根側を破損していた。

プロペラ・ブレードは、すべて6枚とも先端から約25cmの箇所の後方に湾曲し、擦過損傷していた。

主脚ブレーキは、左右ともに擦過損傷していた。

VHF アンテナ、ATC トランスポンダー・アンテナ、DME アンテナ、ADF アンテナ及びアンチ・コリジョン・ライトが擦過損傷していた。
