航空事故調査報告書

アカギヘリコプター株式会社所属	JA6143
個人所属	JA008N
エアフライトジャパン株式会社所属	JA5299
ホームビルト三河式トライク - G25型	超軽量動力機

平成15年5月30日

アカギヘリコプター株式会社所属 JA 6 1 4 3

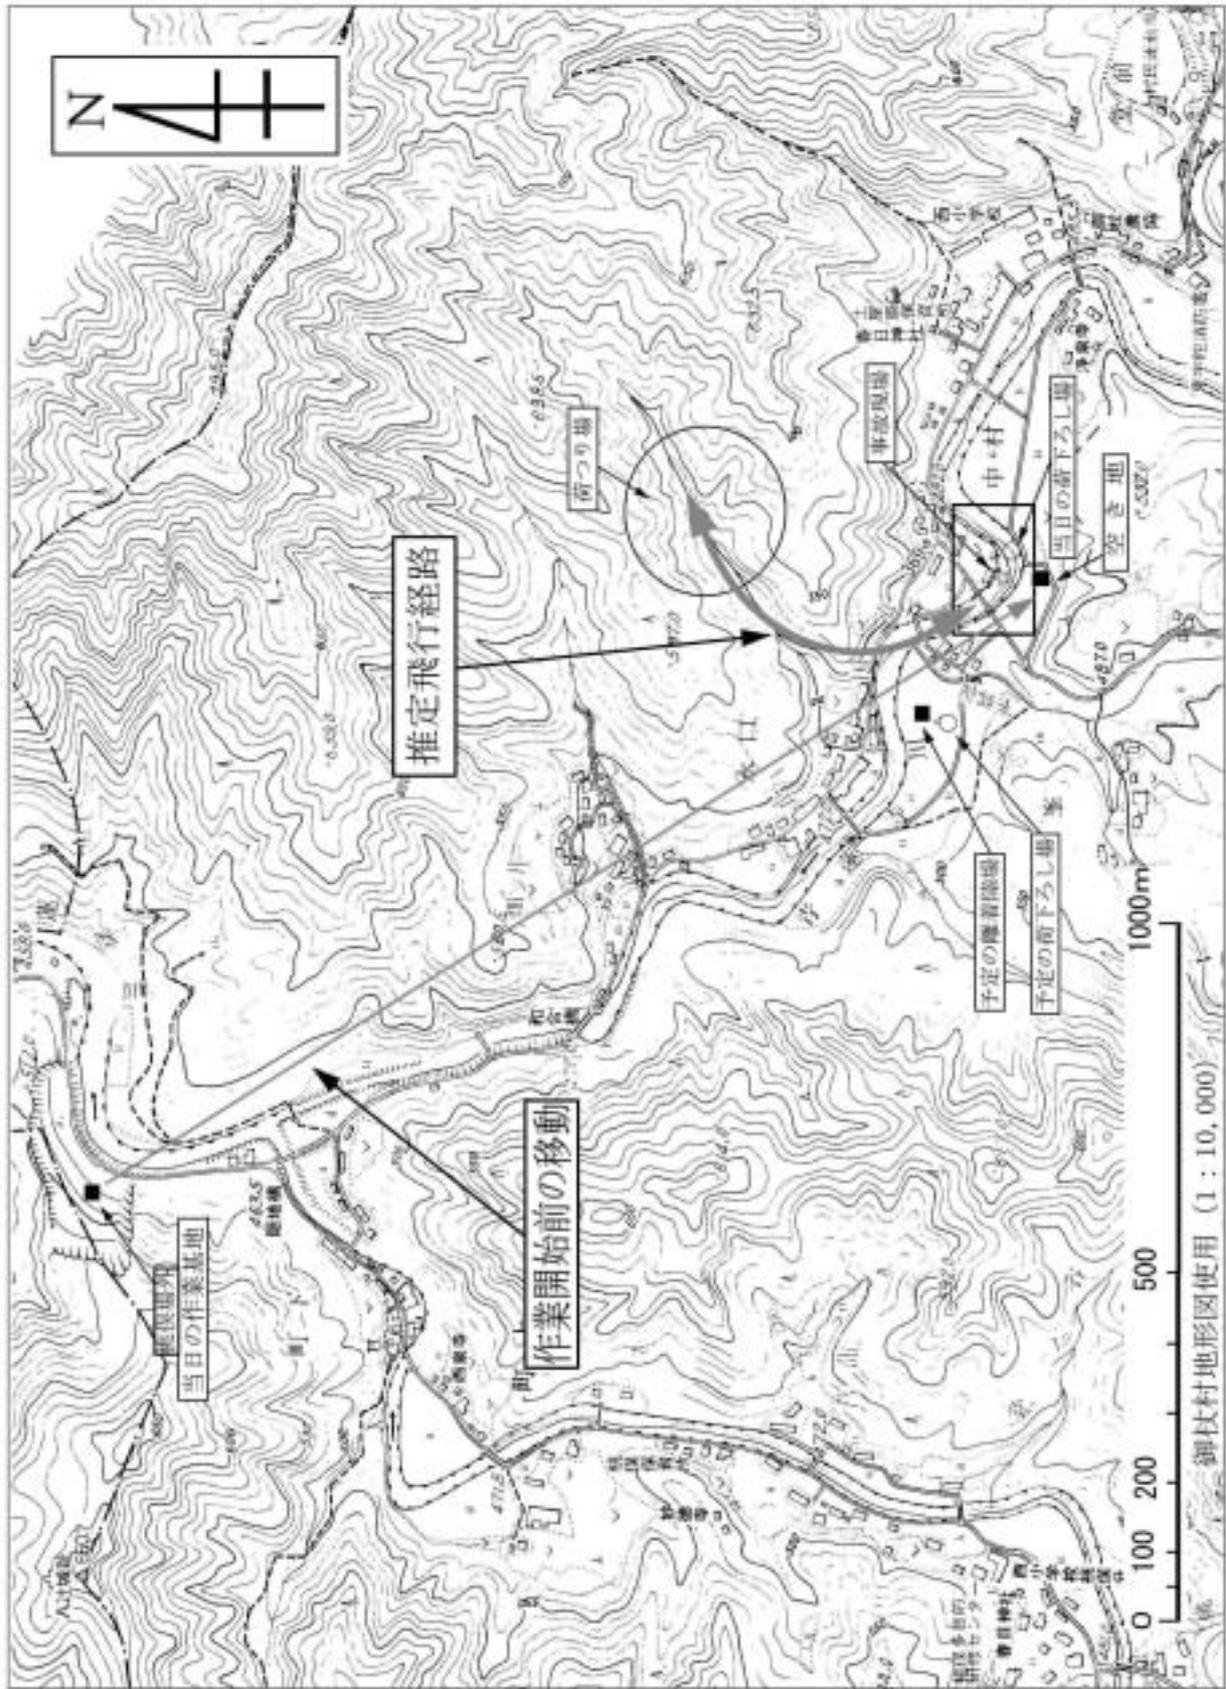
付図1 推定飛行経路図

J A 6 1 4 3 (以下「同機」という。)は、平成14年6月28日、奈良県吉野郡
東吉野村中黒向出なかぐろむかいで (以下「中黒場外」という。)で給油後、当日の作業基地である同
県宇陀郡御杖村もものまた 桃俣 (以下「桃俣場外」という。)を經由して同村土屋原1111
番地の空き地 (以下「空き地」という。)に移動し、そこから約600m北の山林に
ある樹木の伐採場所 (以下「荷つり場」という。)と空き地の北東約50mの青蓮寺
川河川敷に設定された木材の集積場所 (以下「荷下ろし場」という。)との間で、伐
採した木材をワイヤーでつり下げて輸送する飛行 (以下「ロギング」という。)を行
っていた。

事故発生地点は、奈良県宇陀郡御杖村土屋原1111番地近くの青蓮寺川河川敷で、事故発生時刻は15時35分ごろであった。

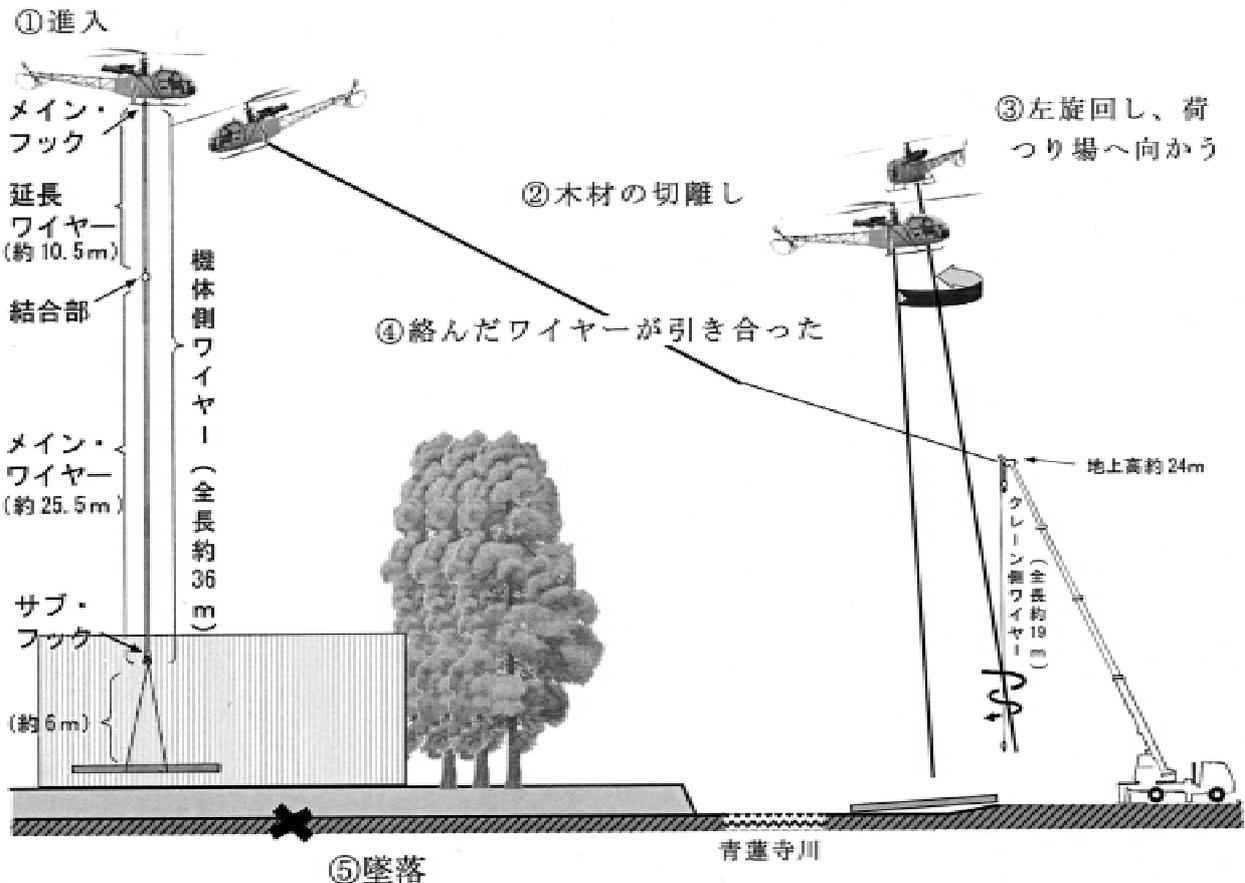
付図5 ワイヤーが絡んだ過程の概念図

(1) 3.1.6で後述するように、同機が荷下ろし場から離脱するための上昇反転時に、前進速度が残っていたサブ・フックが振り上げられて、クレーンに近づき機体側ワイヤーがクレーン側ワイヤーに絡んだ。

また、木材を切り離した後、同機が旋回した方向については、付図5のとおり、機体側ワイヤーのサブ・フック付近に右下がり方向の擦り傷が付いていたことから、同機は左旋回により離脱した。

(3) 双方のワイヤーが引き合った瞬間、同機の底部に設置されていたカーゴ・スリング用のHフレーム前方2ヶ所が破断して外れ、その衝撃で機首が下がった際に、メイン・ローター・ブレードがテール・ブームを叩いた。

(4) メイン・ローター・ブレードがテール・ブームを叩き、テール・ローター・ドライブシャフトを切断したため、テール・ローターの機能が喪失し、左回転を開始した。

(5) メイン・ローター・ブレードがテール・ローター・ドライブシャフトを切断した際、メイン・ローターのピッチが変わったか、回転が落ちたことにより、大きくバランスを失い、左回転をしながら墜落した。なお、その際に高さ8mの工場の屋根にテール・ローター・ガードが接触した。

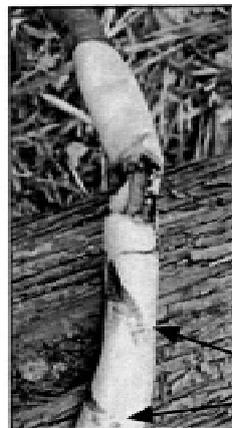
事故後撮影した機体側ワイヤーの写真 (カバーが破断している)

クレーン側ワイヤーにより生じた右下がりの傷

双方のワイヤーが擦れ合って生じる傷は、Aの場合は右下がり、Bの場合は左下がりになることから、Aの左旋回と推定した。

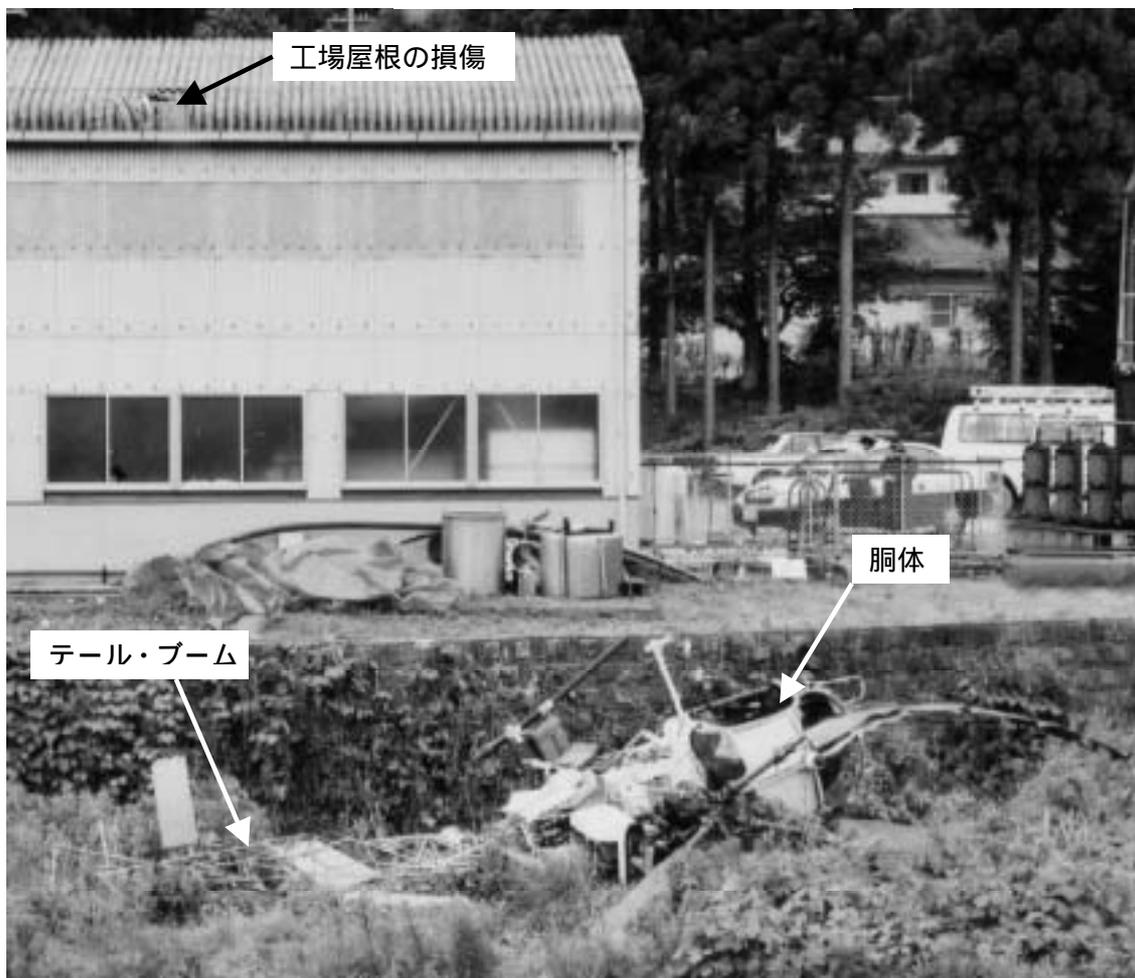
写真1 事故機 - 1

同機は、膝ほどの深さがある草地に機首を東に向け、胴体右側を下にして横転して墜落しており、激しく損壊していた。その付近には、同機のメイン・ローター・ブレードによる打痕があり、同ローター・ブレードは激しく損傷し湾曲していた。

胴体は、右側を下に横転しており、右側ドア及び操縦席周辺を覆っている風防用パネルの一部が破損した。

トラス構造のテール・ブームは、ロンジロン及びストラットが破損及び変形し、3枚のテール・ローター・ブレードが変形（内1枚は折損）した。また、右側の水平・スタビライザー及びテール・ローター・ガードは破断した。

エンジンは、エンジン・マウントが破損し、リダクション・ギアの部分から脱落した。また、エンジン・テール・パイプが変形していたが、タービン・シャフトは固着していなかった。

3枚のメイン・ローター・ブレードは、墜落場所の地面を叩き、破損及び湾曲した。

着陸装置（スキッド）は破損し、左側のスキッド・チューブが破断した。

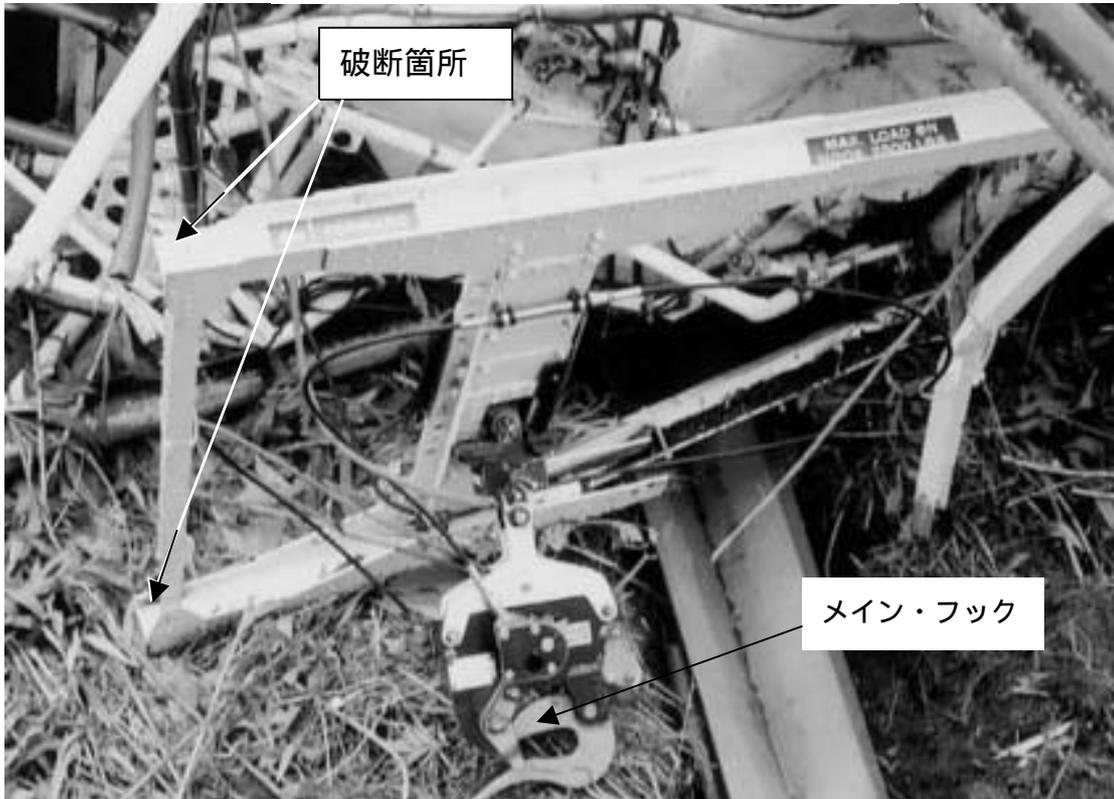
写真3 破断したHフレーム

Hフレームの前方2ヶ所が破断した。

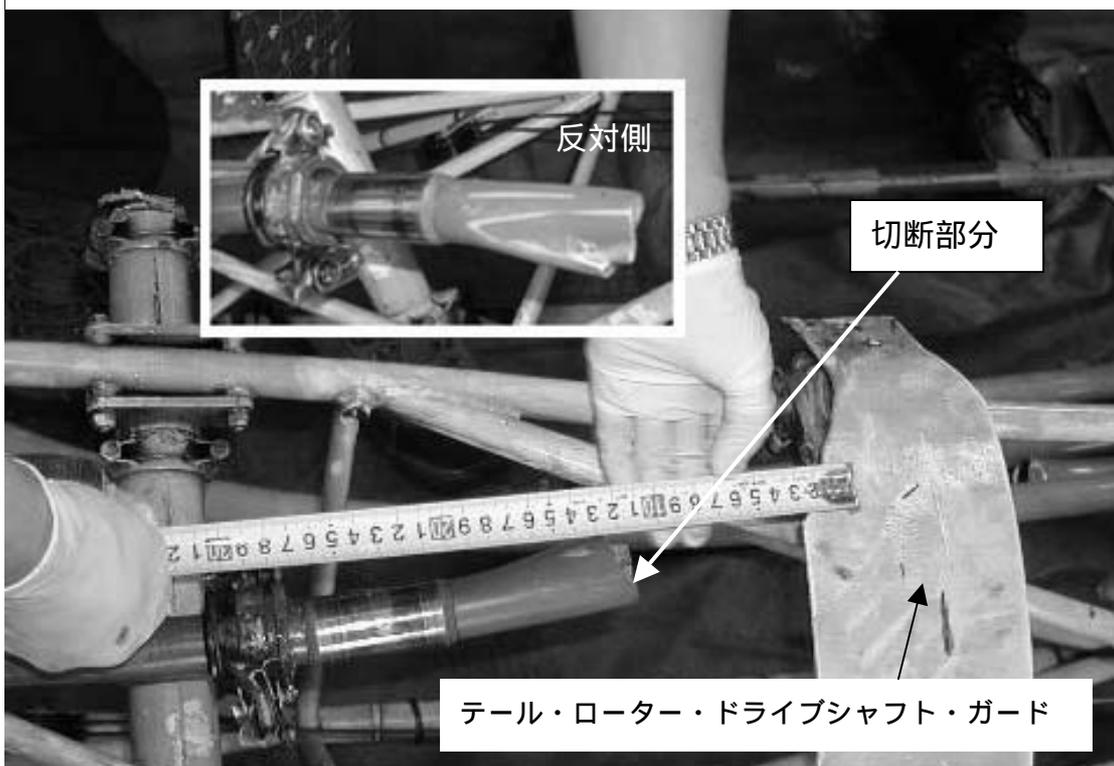
写真4 切断したテール・ローター・ドライブシャフト

メイン・ローター・ブレードが叩いたテール・ローター・ドライブシャフト・ガードは破断し、テール・ローター・ドライブシャフトは切断された。
