# 航空事故調査報告書

航空・鉄道事故調査委員会

ホームビルト三河式トライク - G 2 5 型  
超軽量動力機

型 式 ホームビルト三河式トライク - G 2 5 型 (超軽量動力機、単座)  
識別番号 J R 7 1 6 8  
発生日時 平成 1 5 年 1 月 2 6 日 1 4 時 2 5 分ごろ  
発生場所 愛知県海部郡立田村<sup>あま</sup>

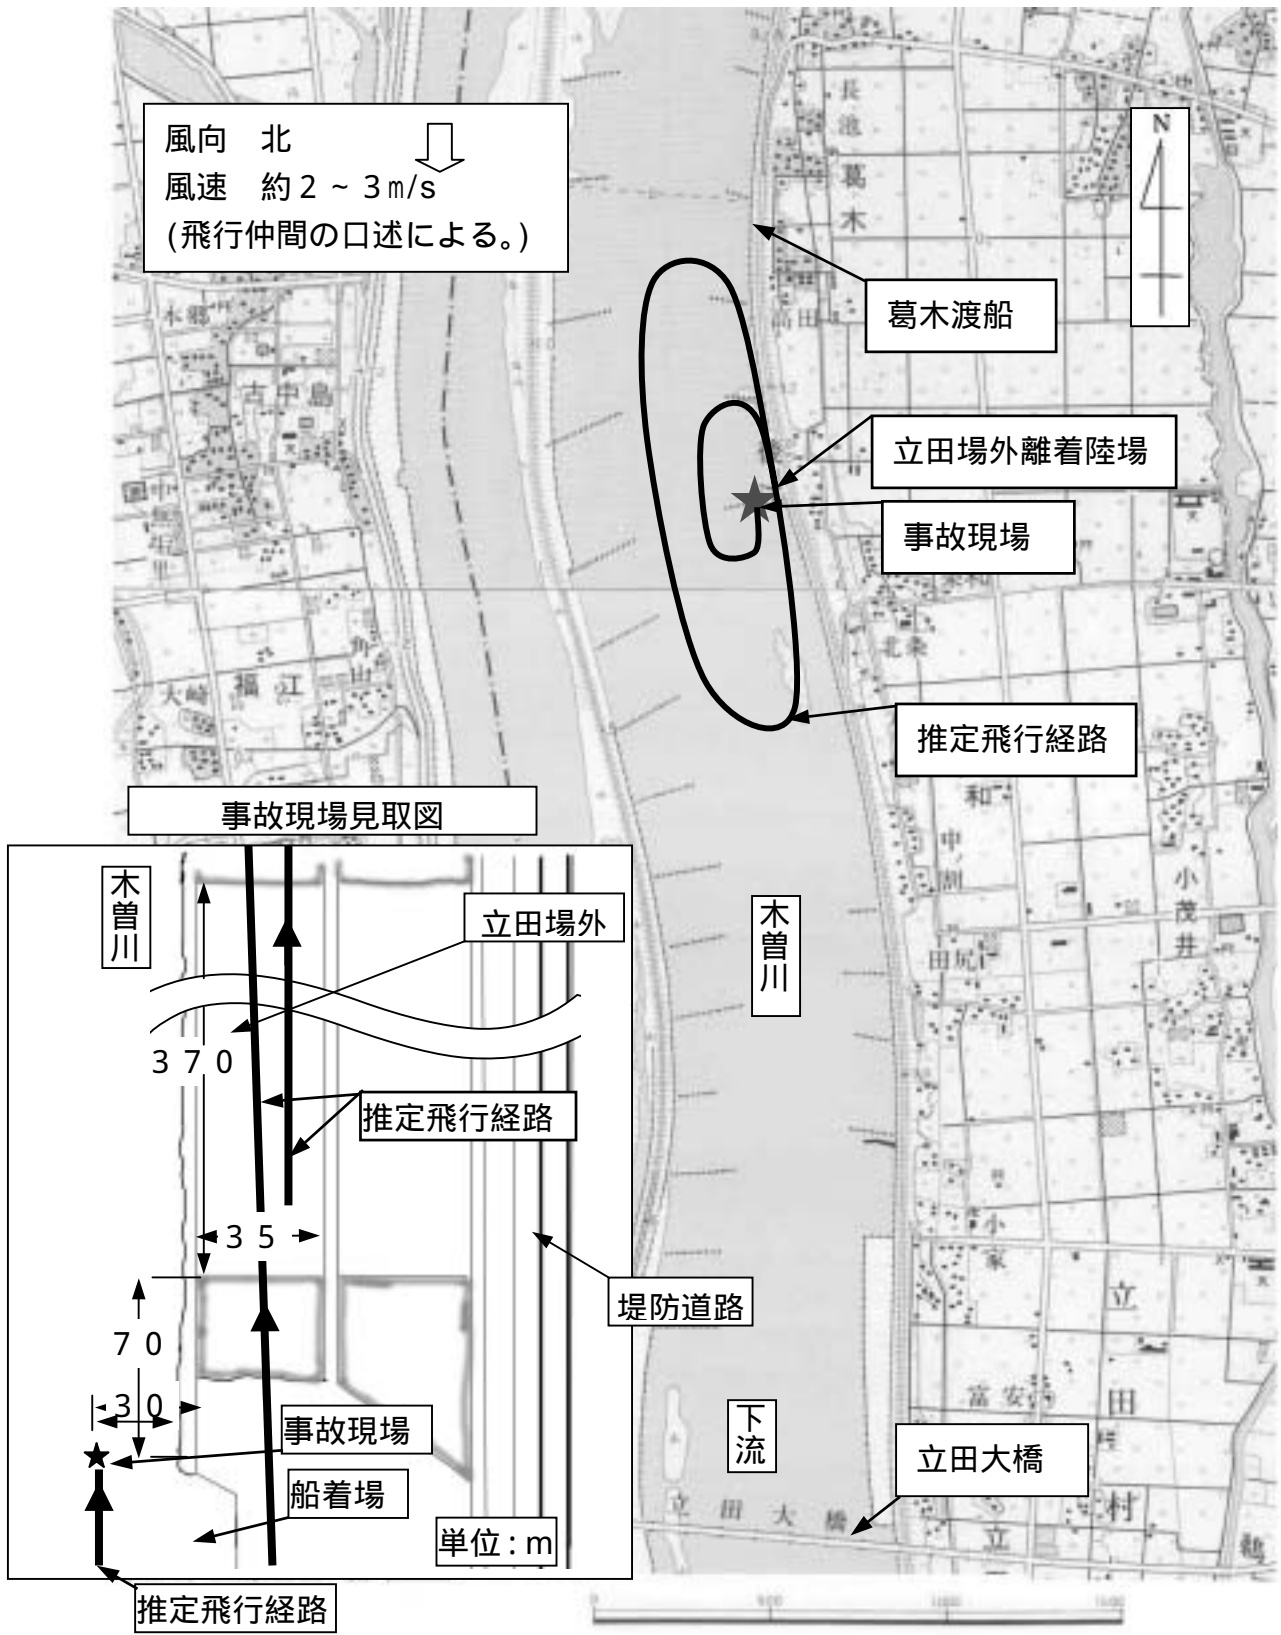
付図1 推定飛行経路図

3.1.4 飛行仲間及び目撃者によれば、同機は、タッチ・アンド・ゴー実施後、立田場外付近で場周経路を飛行していた。木曾川の上空を高度約5～6mから徐々に高度を下げて飛行して、立田場外の南約70m、川岸から約30mの川に主車輪が水面に接触して水没したものと推定される。

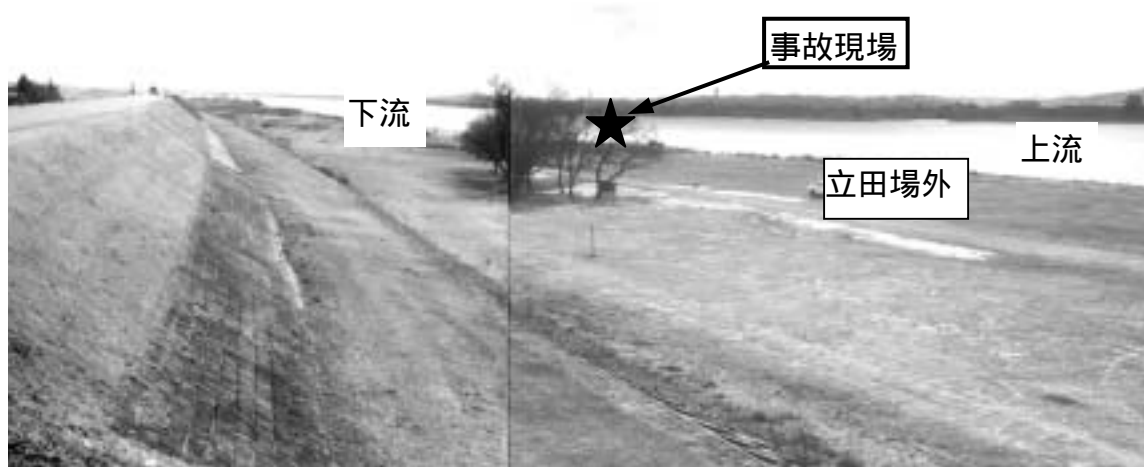
## 写真1 事故現場 - 1

事故発生地点は、立田場外の南約70m、岸から約30mの木曾川の中で、事故発生時刻は、14時25分ごろであった。

道路上の目撃者位置から見た事故現場方向

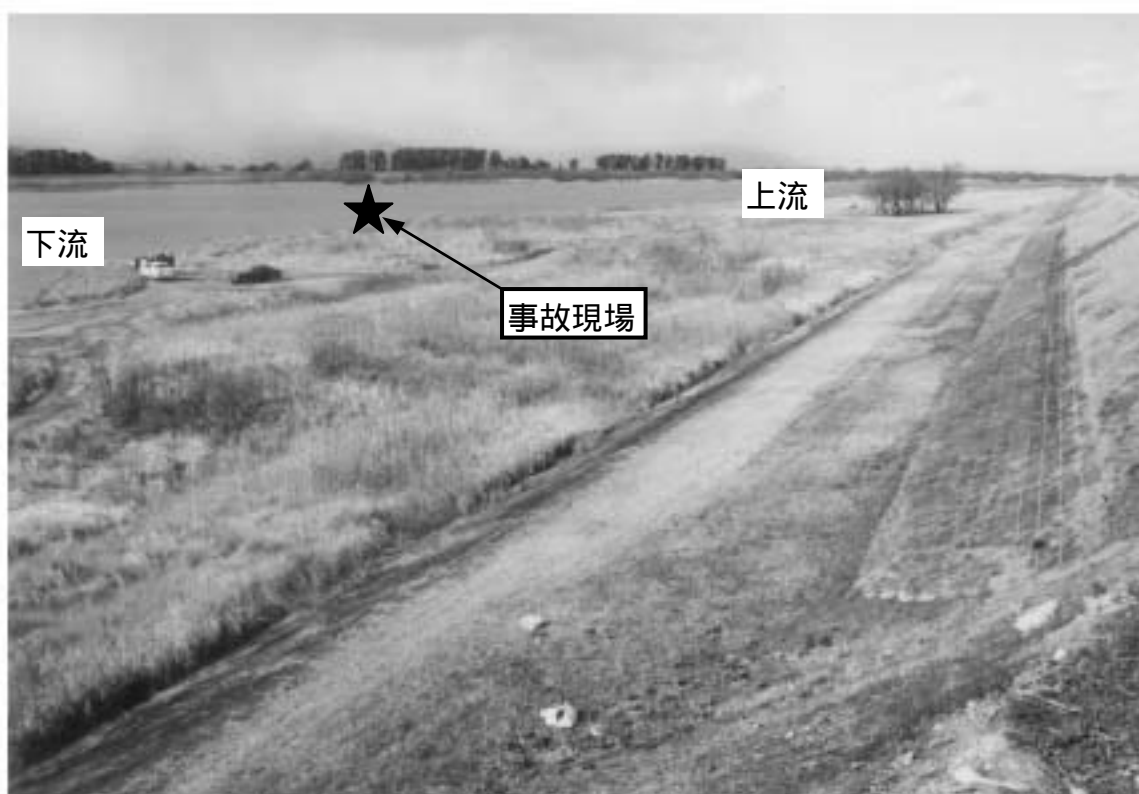
## 写真2 事故現場 - 2

立田場外は、木曾川左岸の、河口から上流へ約17kmの地点の河川敷にあり、事故現場は、立田場外の南に約70m、川岸から約30mの川の中であった。その付近の水深は、約3mであった。同機は着水後、ほとんど同じ位置で水没していた。

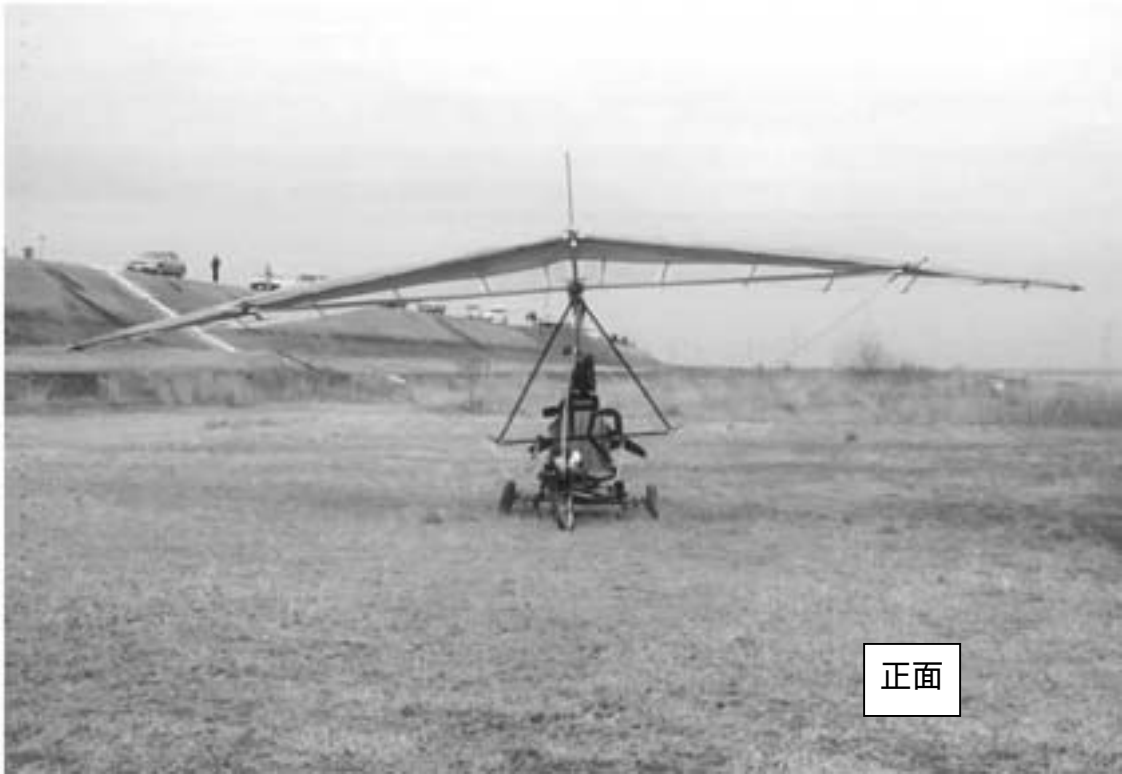
写真3 事故機（事故後） - 1

同機には、部材等の変形はなかった。シートベルトに異常はなく外された状態で機体に装備されていた。操縦者のヘルメットが、機体後方の無線機からのケーブルを接続した状態で回収された。

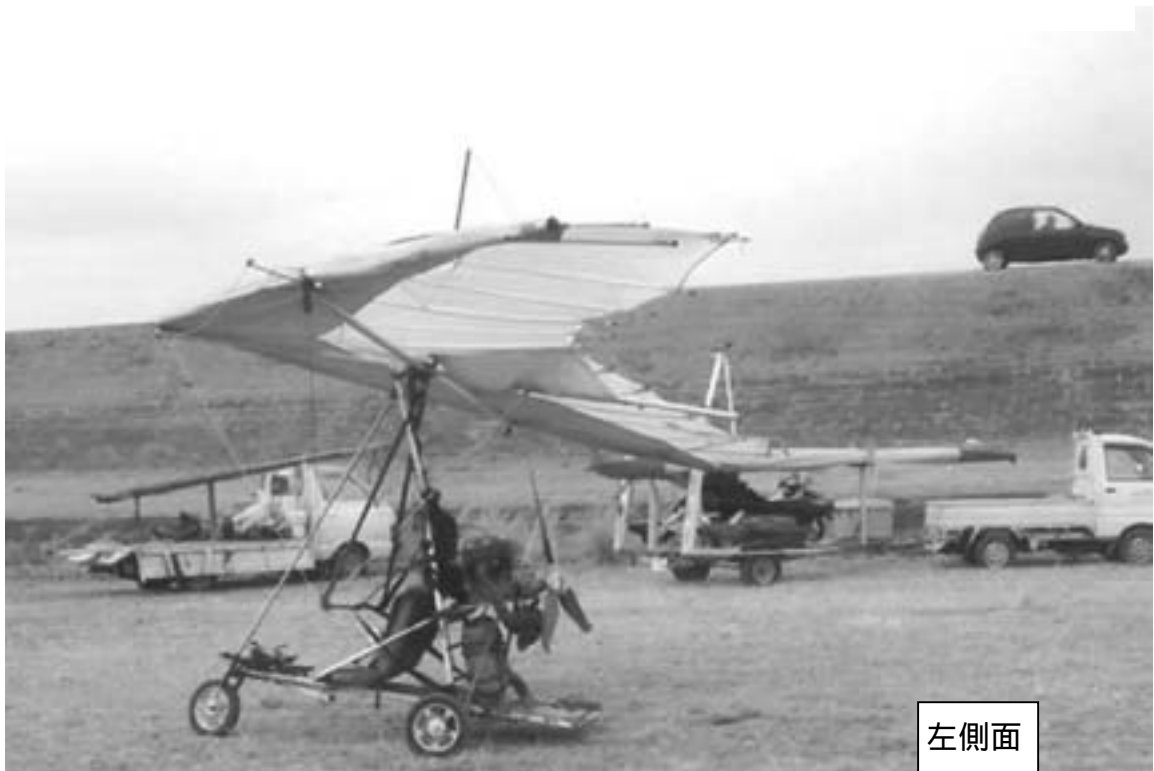
写真4 事故機（事故後） - 2

認定型式仕様書によれば、エンジンはゼノアG25となっていたが、実際は出力がほぼ2倍のロータックス447が装備されていた。また、プロペラは直径54インチで2枚ブレードとなっていたが、実際は直径53インチで3枚ブレードが装備されていた。
