# 航空事故調査報告書

個	人	所	属	J A 5 0 5 M
アカギヘリコプター株式会社所属				J A 9 3 1 4

平成15年7月25日

所 属 個人  
型 式 ディーゼル式DG-500MB型（動力滑空機、複座）  
登録記号 JA505M  
発生日時 平成15年2月8日 12時40分ごろ  
発生場所 栃木県小山市中河原小山絹滑空場

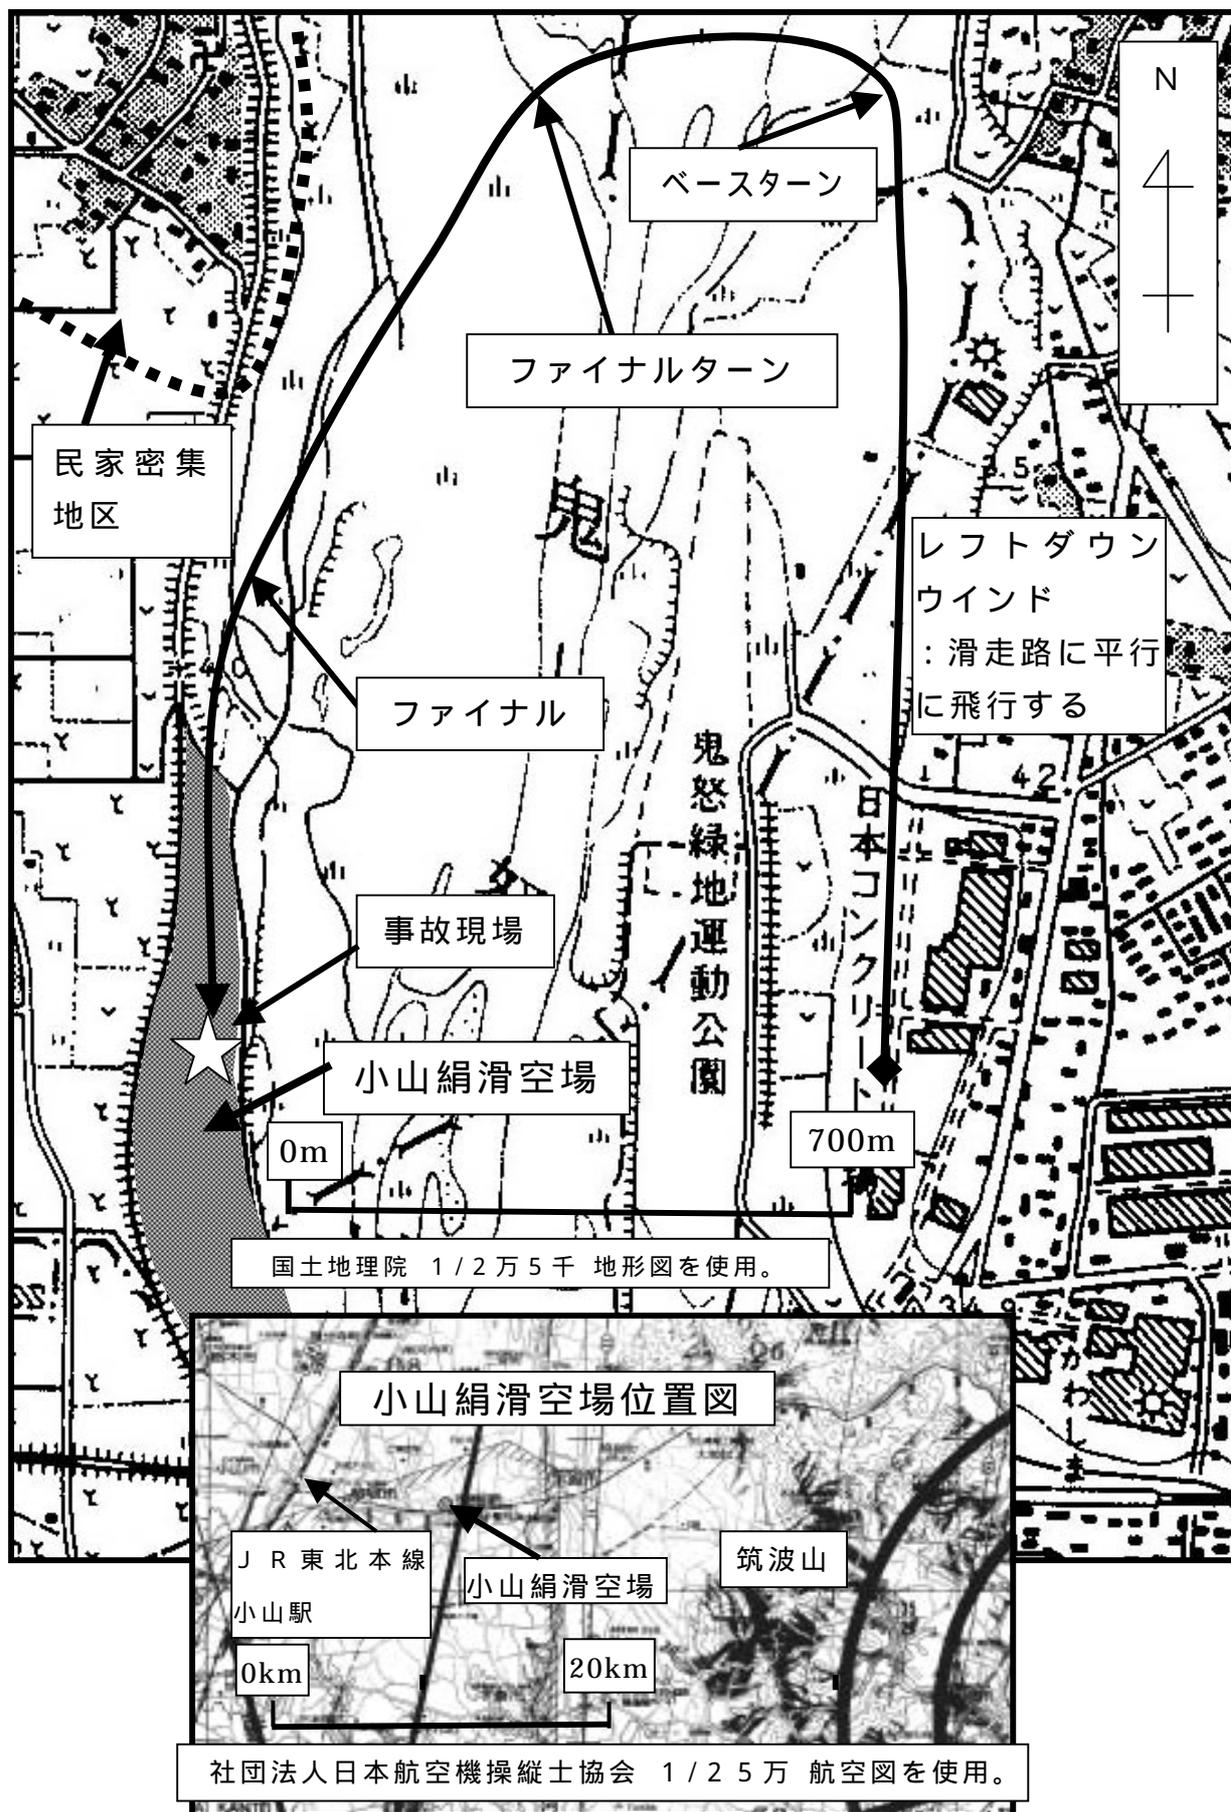
付図 1 推定飛行経路図

個人所属ディーゼル式DG-500MB型JA505M（以下「同機」という。）は、平成15年2月8日、同乗者の慣熟飛行のため、11時38分ごろ、機長が操縦して、小山絹滑空場（以下「同滑空場」という。）から離陸し、その後は、機長と同乗者が交互に操縦して、同滑空場周辺を飛行した後、レフトダウンウインドに入る前に、胴体中央から展開していたエンジン・プロペラを格納して、同滑空場滑走路19に進入した。

機長は、ファイナルにおいて、同機の高度が高すぎたことから、高度を下げるための処理（以下「高度処理」という。）として、右バンクのフォワード・スリップに入れ、沈下速度を増加させた。同機は、12時40分ごろ、大きい沈下速度のまま滑走路に激しく接地し機体を損傷した。

3.5 機長はファイナル直後に、想定した位置に着陸し停止するには、高度が高すぎると判断し、同機を右バンクのフォワード・スリップに入れて高度処理を行ったが、横すべりが大きい状態で予想以上に沈下速度が大きくなり、フォワード・スリップからの回復操作が遅れたため、引き起こしを行う間もなく、同機が滑走路面に激しく接地し、機体を損傷し機長が負傷したものと推定される。

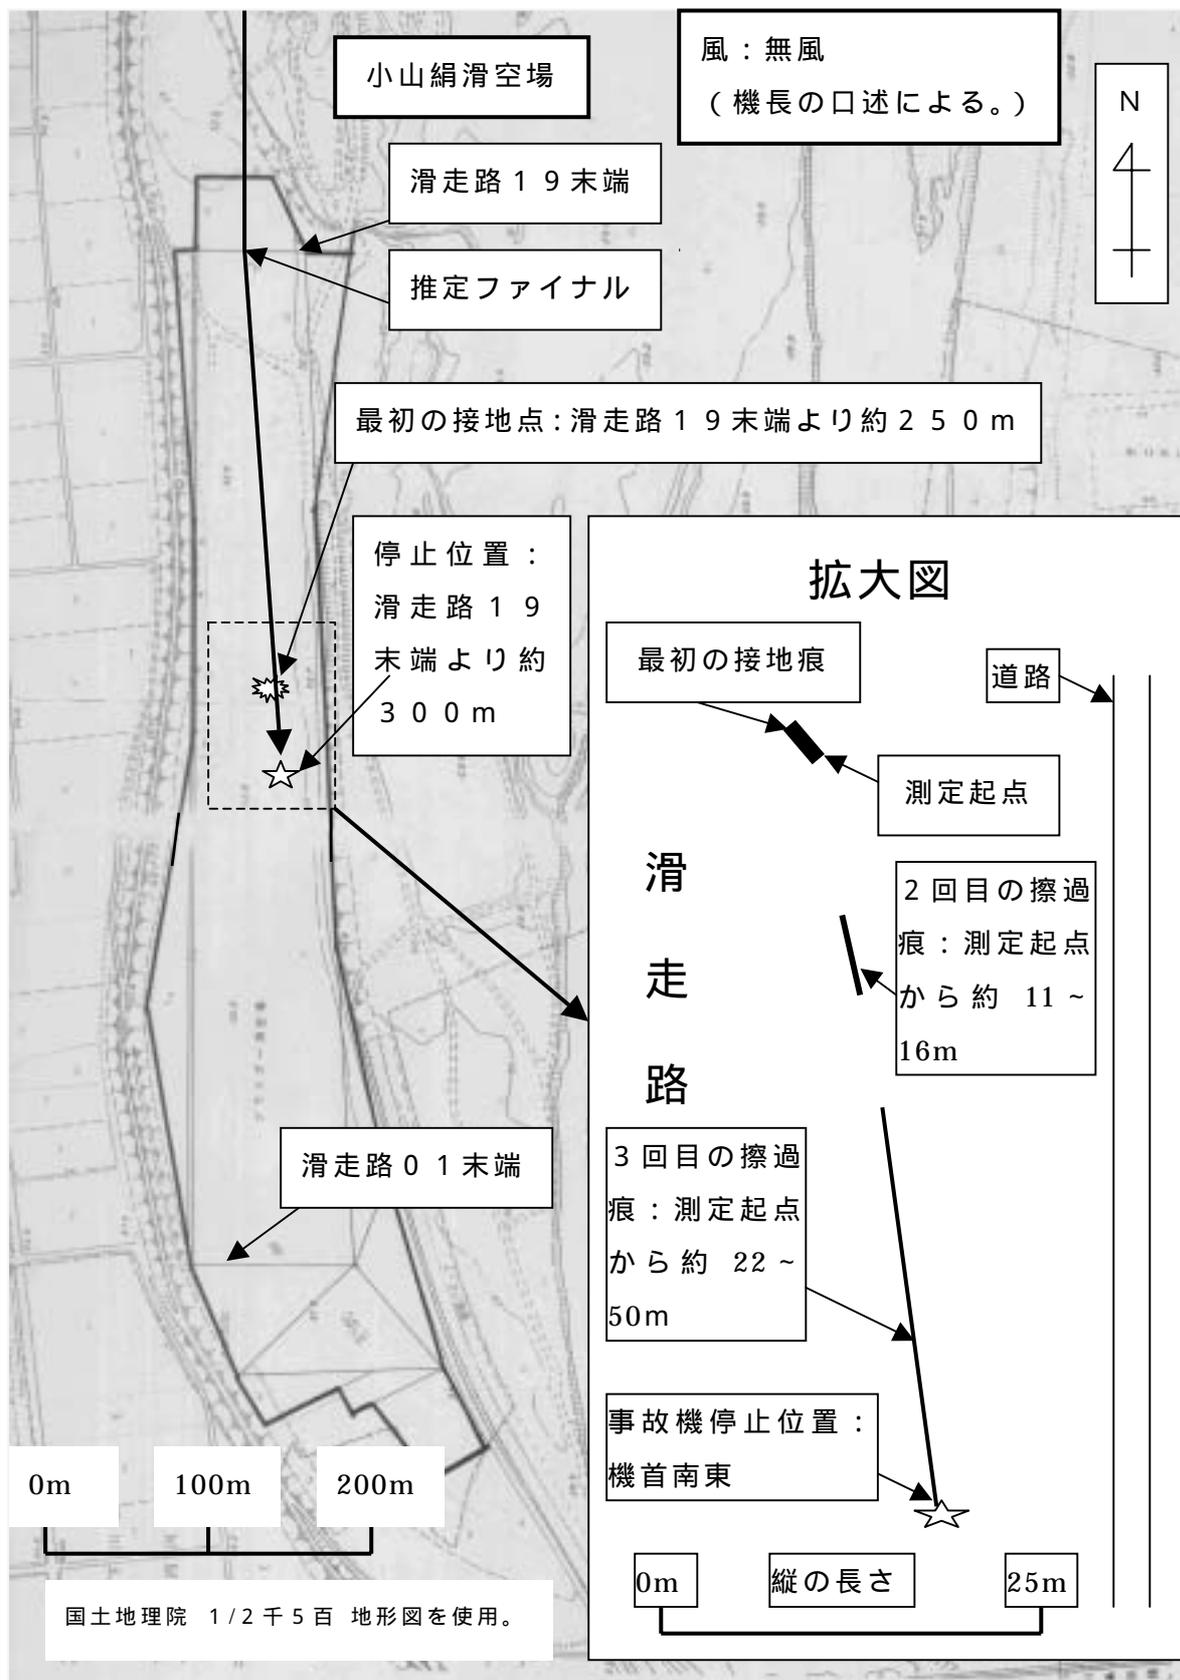
付図2 事故現場見取図

事故現場は、同滑空場の滑走路（滑走路長700m）19のほぼ中央付近で、滑走路に同機の主輪及び機体が激しく接地し、滑走路面をえぐったと推定される痕跡が、滑走路進入端より約250mの地点にあった。その痕跡より、延長上に約11～16mまでの間及び約22～50mまでの間に、それぞれ擦過痕が残っていた。

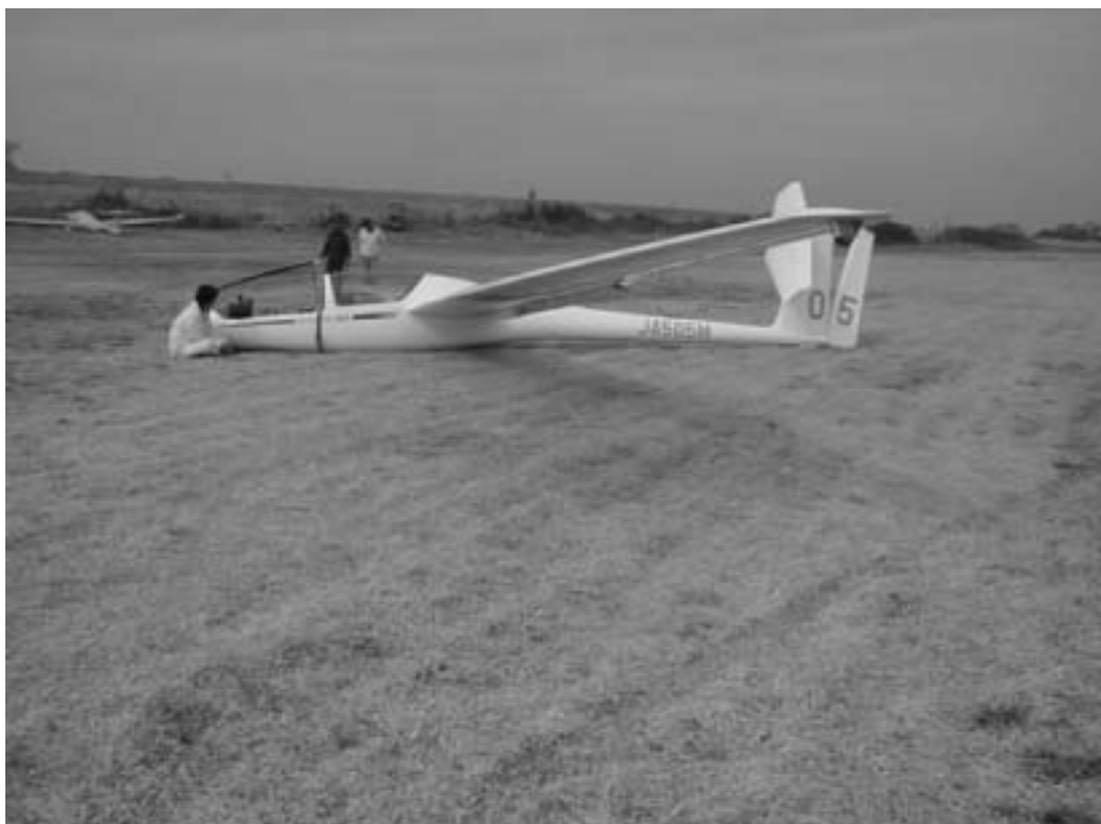
写真 1 事故機

| (1) 胴体 | 後部にクラック |
| (2) 水平尾翼及び昇降舵 | 垂直尾翼上部への取付部が破断分離 |
| (3) 方向舵 | 垂直尾翼への取付部が破断分離 |
| (4) 主輪 | 支柱折損 |
| (5) 尾輪 | 車軸損傷 |

3.2 調査の結果、同機の損傷は、本事故時に滑走路面に激しく接地し、バウンドしたことにより生じたものであり、事故発生まで、同機に異常はなかったものと推定される。
