航空事故調査報告書

アカギヘリコプター株式会社所属 J A 9 3 1 4

所 属 アカギヘリコプター株式会社
型 式 富士ベル式 204B - 2 型 (回転翼航空機)
登録記号 JA9314
発生日時 平成15年1月1日 12時23分ごろ
発生場所 長野県小県郡真田町

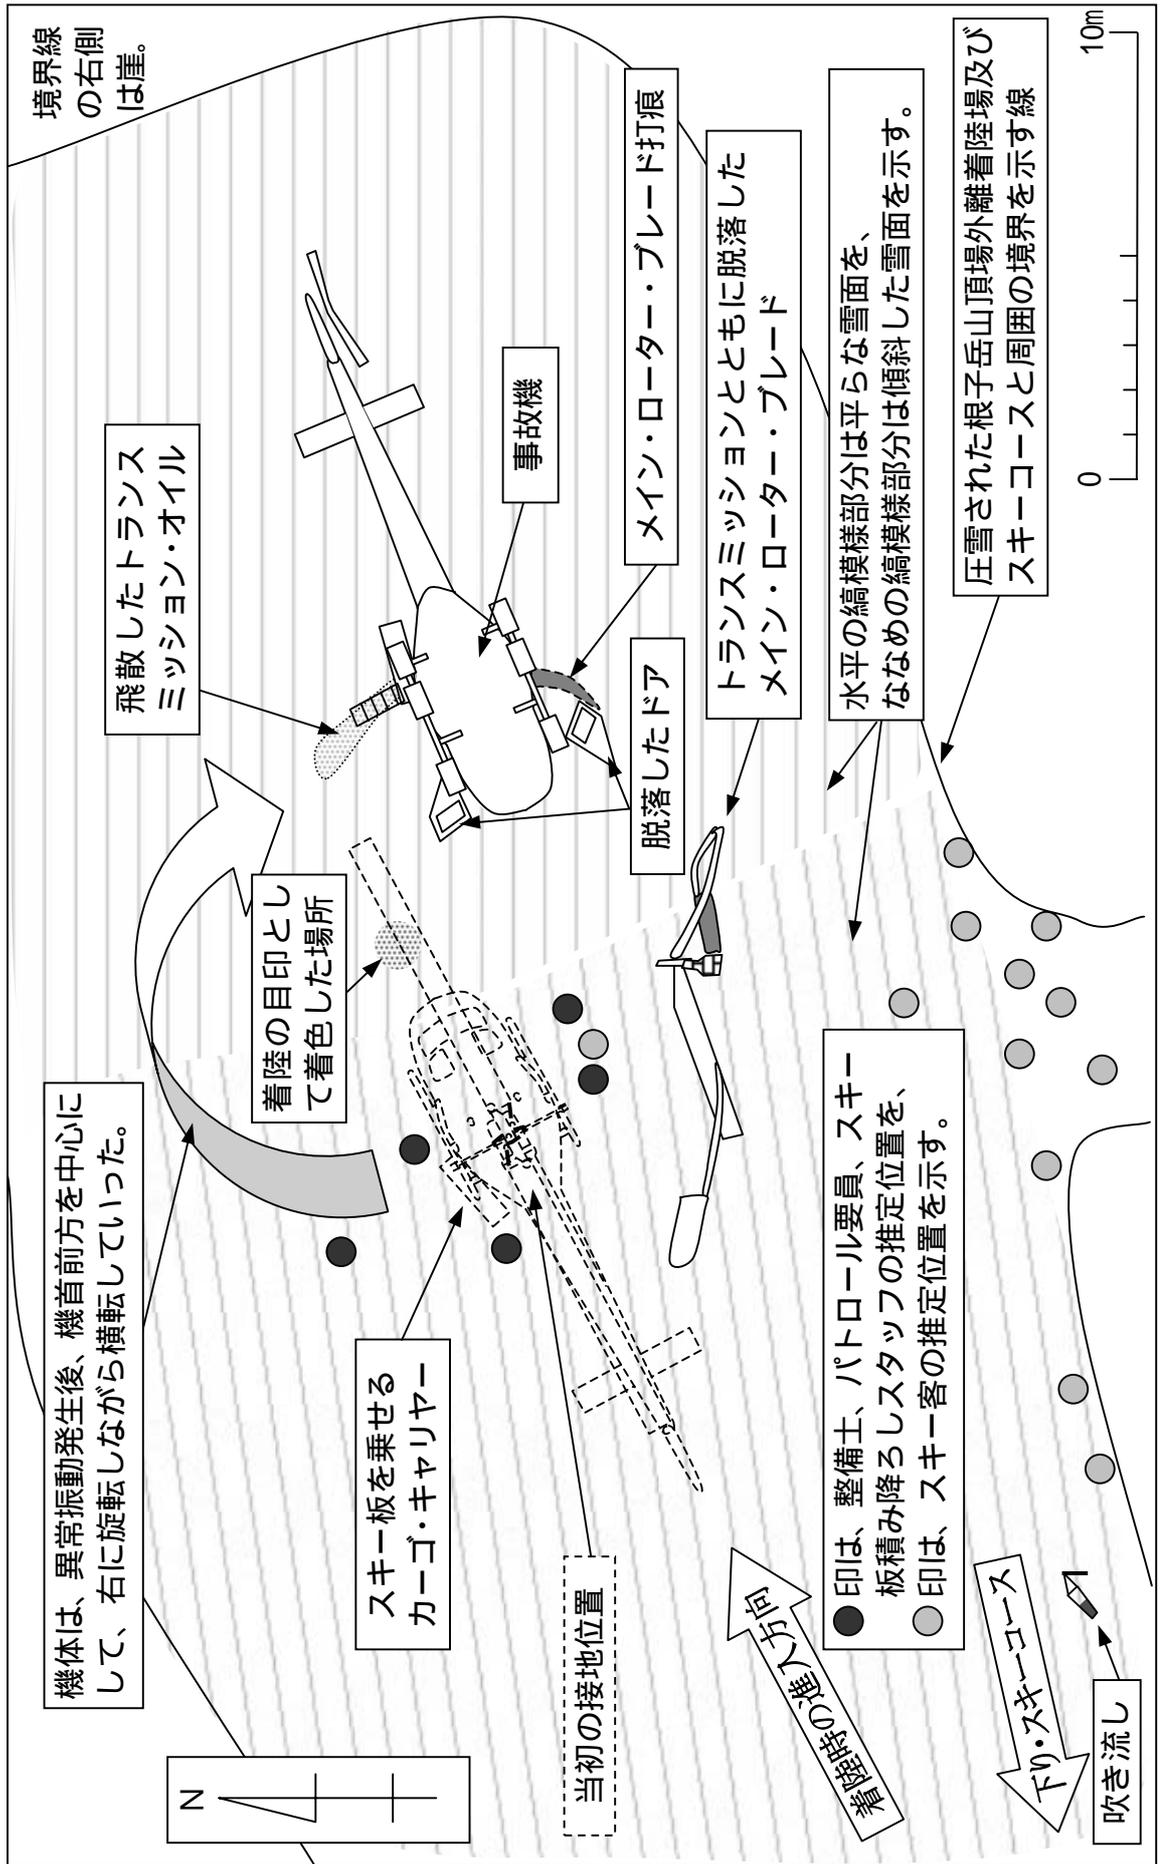
付図2 事故現場見取図

同機は、機首を約240°に向け、仰向けになっており、機首先端から南西約4.5mの位置に、トランスミッションがマストとメイン・ローター・ブレードを付けたまま脱落していた。

同機の機首先端から北西約4.0mの位置の雪面上には、着陸時の目標となる赤色のペイント・スプレーで着色された直径約70cm程度の円形の印が描かれていた。円形の印の地点から西側に1~2m程度の位置から西南西側は、圧雪されたスキーコースの緩やかな下り斜面となっており、同機が事故時に着陸した付近の傾斜は、約5%の上りこう配で、同機の左右横方向は、ほぼ水平であった。ただし、この傾斜こう配は、事故の翌日の現場調査時に、事故後新たに積もった雪面で計測したものである。

2.8.1に記述したように、事故発生時に同機が接地した場所は約5%の上りこう配であった。これは事故の翌日に計測した値ではあるものの、計測した斜面に積もった新雪は、周囲の状況から見てもほぼ均一で特に吹きだまりもなかったことから、計測誤差を考慮しても、2.11.1に記述した最大縦断こう配に近いものであったと考えられる。

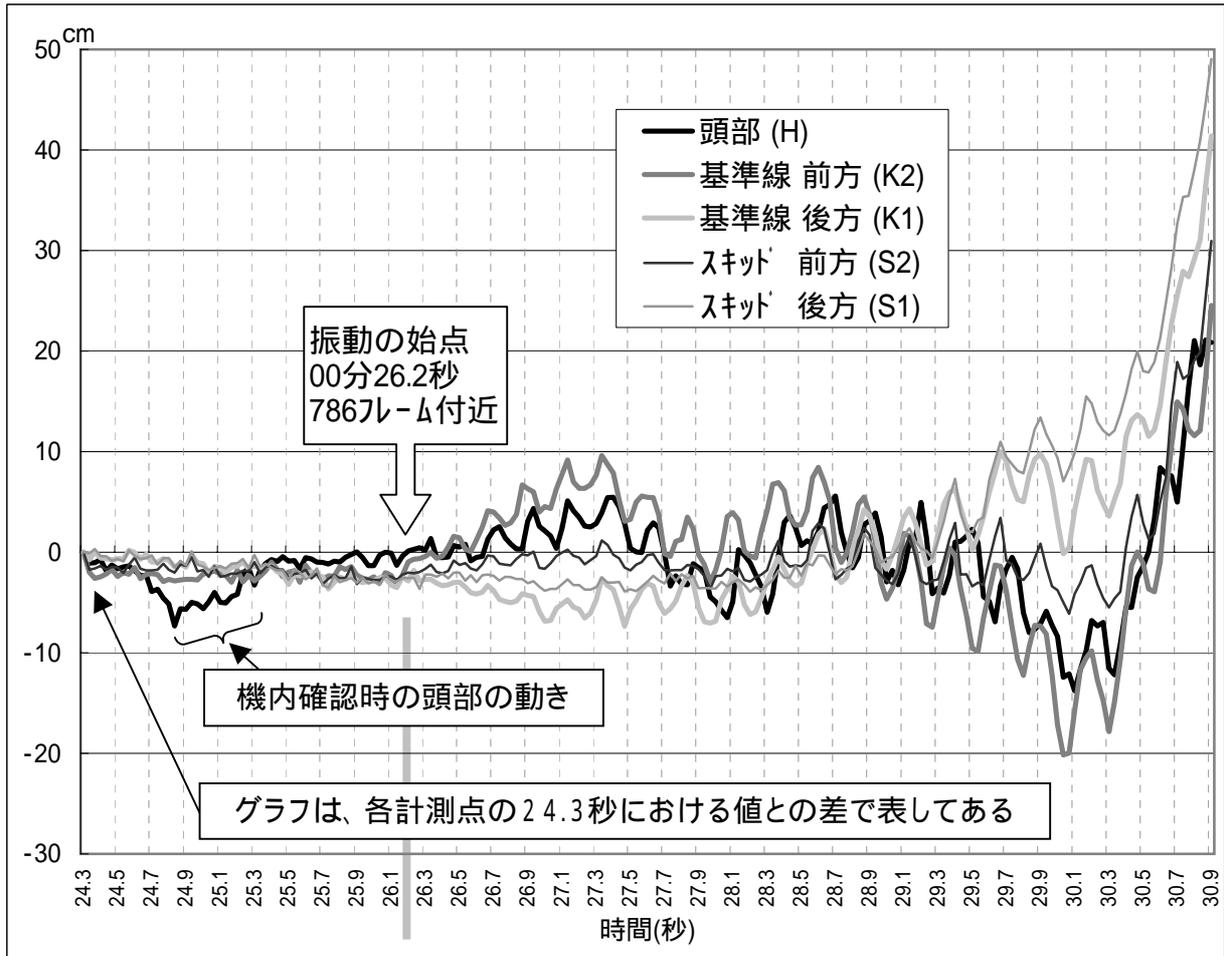
付図 4 - 1 画像解析による各計測点の上下方向振幅

画像解析の結果、本事故における異常振動は、26.2秒付近から始まっており、これは、最後から2人目の乗客が、ドアの下にあるステップに降り立ったときであった。

また、機体の振動数については、振動発生当初は約5Hzで、その後減少していき、横転直前は約4Hzであった。

付図4 - 1に示す機体各部(K 1、K 2、S 1、S 2)の振動波形は、ほぼ同時刻に振動の山あるいは谷に達し、位相がそろっているが、機長の頭部の上下振動波形は、この機体上に固定した4点の観測点の動きに比べて位相に遅れが見られる。

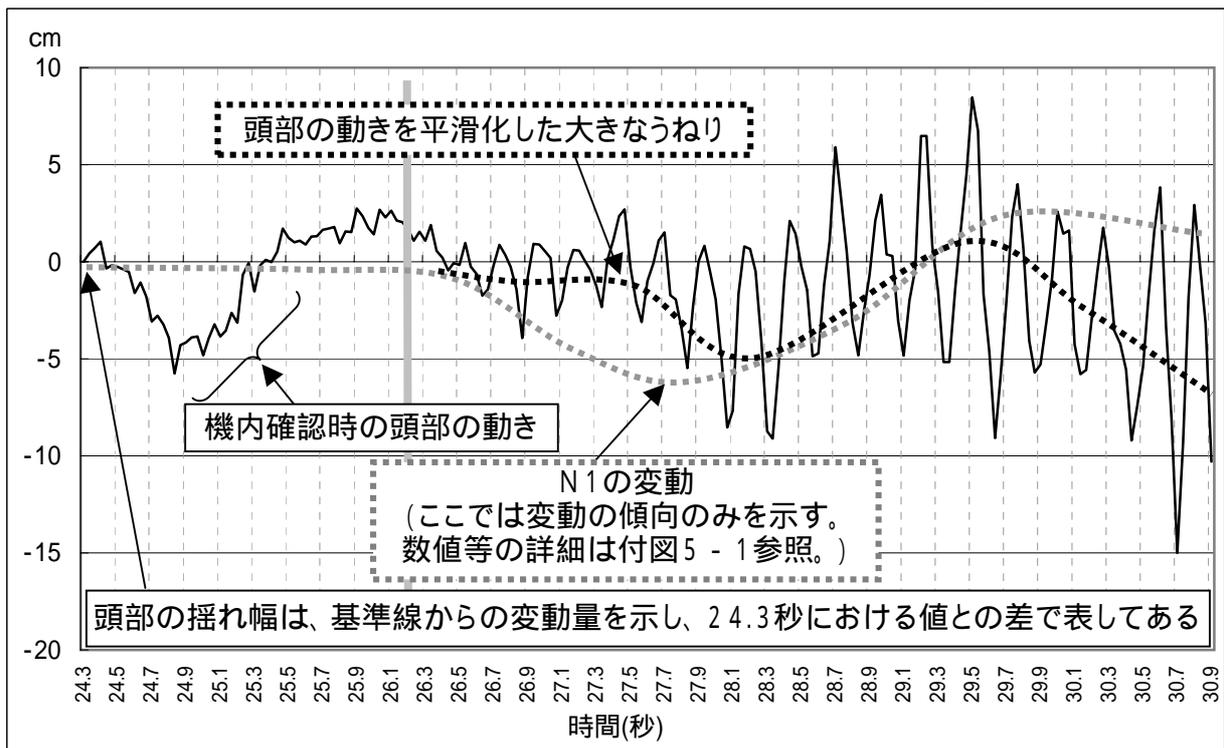
付図 4 - 2 頭部の揺れ幅 (上下方向)

なお、頭部の動きの中で、異常振動が始まる前にやや大きな変化が見られるが、これは、機長が機内確認のために頭部を動かしたことによるものである。

これは、付図4 - 2に示す機長の頭部の揺れ幅の変動にも反映され、同様に機体上下動に対して時間遅れを持った周期的増減が見られ、この頭部揺れ幅の変動を、コレクティブの上下動を代表するものと考え、コレクティブの動きに従って変動するメイン・ローターの揚力によって加振された自励振動状態が存在した可能性が考えられる。

そこで、頭部の激しい揺れ幅を平滑化してみると、付図4-2に示すような大きなうねりが見られ、これがN1の変化を引き起こしたものと考えられる。なお、頭部のうねりに対し、N1の変動がすべての範囲で一致していないのは、コレクティブをつかんでいる手先が、肩や肘の緩衝により、頭部の動きと必ずしも一致しないこと、及び最後はハイドロ・スイッチをオフにしようとしてコレクティブから手を離れたことによるものと考えられる。

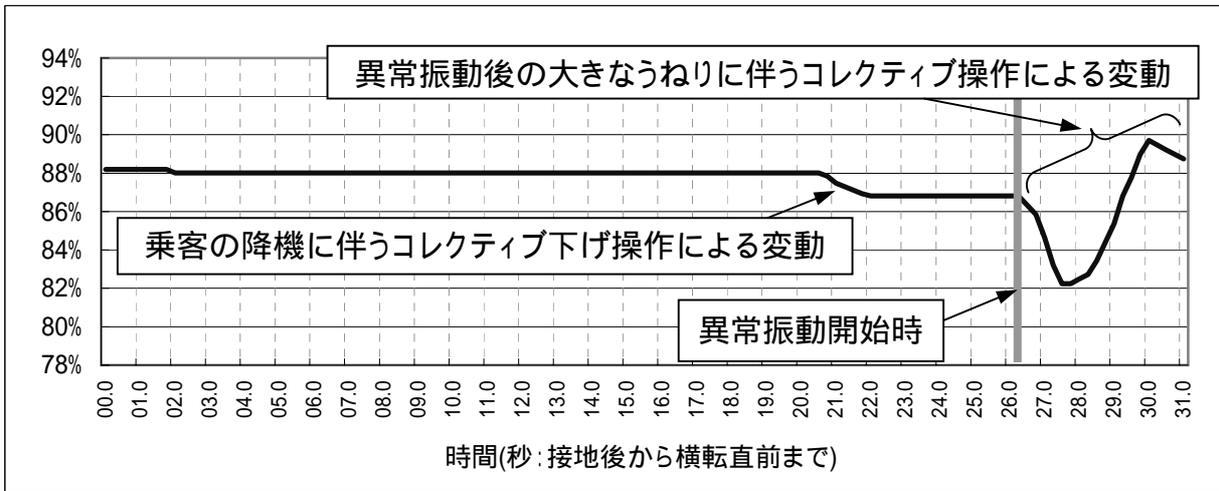
付図5 - 1 N1の変化

事故時のように、スキッドがほぼ接地している状態で、機体姿勢に大きな変動がない場合、N1 はコレクティブをゆっくり操作した場合の操作量に応じて増減することが、同型式機を使用したエンジン回転数の調査により確認されたことから、付図 5 - 1 はコレクティブのゆっくりした操作の推移を示すものと言い換えることができる。

すなわち、接地してから異常振動が発生するまでは、コレクティブをわずかに下げていき、異常振動発生後は、いったんはコレクティブを下げた後に引き上げ、その後再度下げている様子を示している。

異常振動発生後は、2.10.1.4に記述したように、コレクティブをいったんは下げた後に引き上げ、その後、再度下げる動きがあったと考えられる。

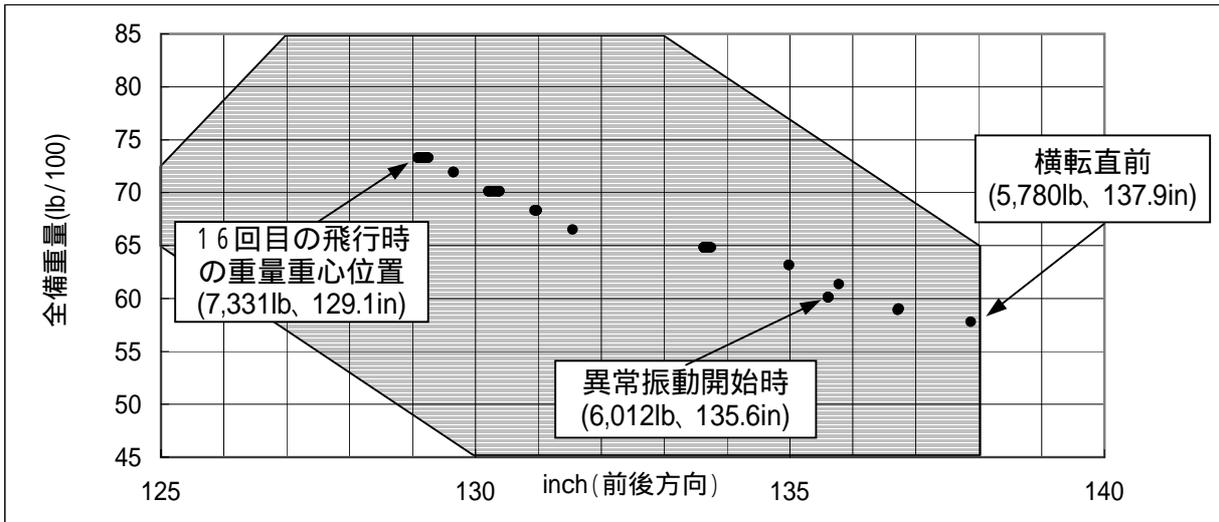
付図5 - 2 重量重心位置の変化

異常振動が始まった時点の重量は6,012 lb、重心位置は前後方向が135.6 in、横方向が-1.1 inであった。

また、横転直前の重量は5,780 lb、重心位置は前後方向が137.9 in、横方向が0.2 inであった。

なお、その前に降機した乗客がステップに立った21.6秒にも、大きなピッチ角の変動が起きるほどの揺れが観測されているが、異常振動に直ちに陥ったわけではない。付図5-2に示す重量重心位置の変化からも分かるように、それぞれの状況における環境は常に変動しており、異常振動は複数の要因が關連して発生するものと考えられる。

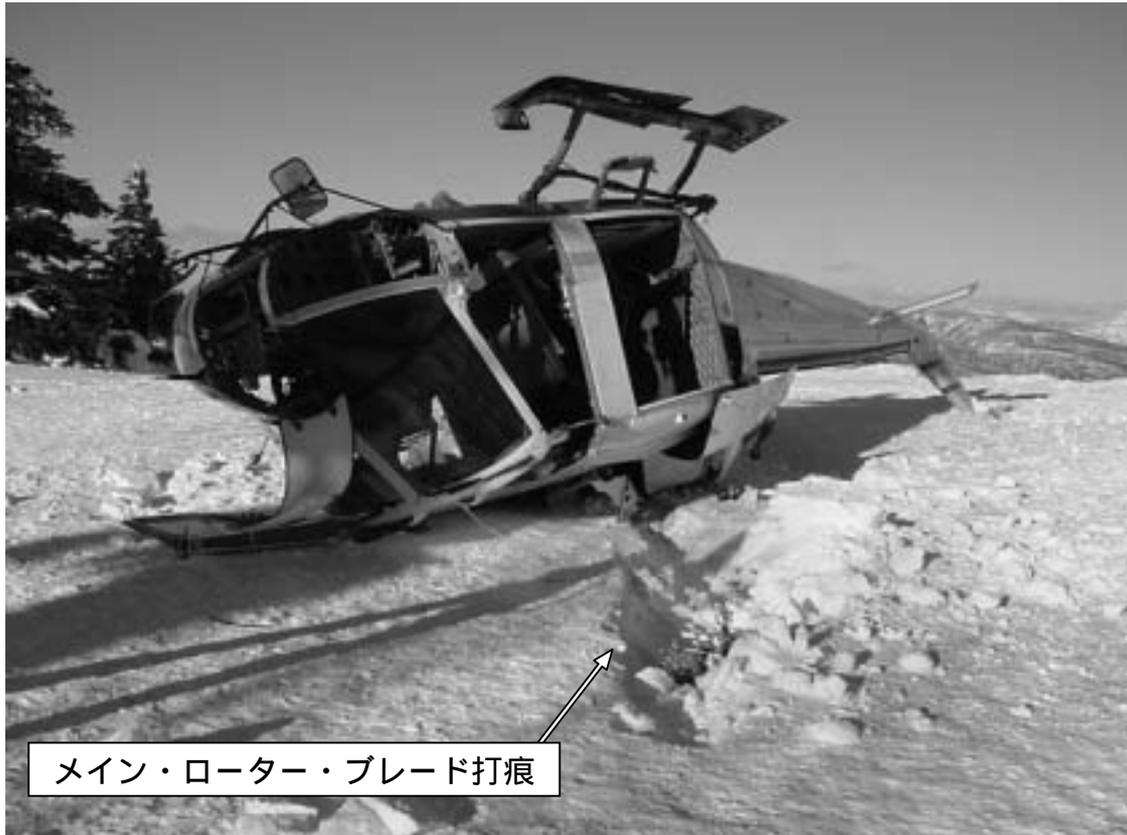
写真1 事故機

(1) 胴体及びテールブームは、外板各部にしわと亀裂が見られ、操縦席上部が破損していたものの、外見はほぼ原状を保っていた。

- (2) 2枚のメイン・ローター・ブレードは、マストからそれぞれ約3mの部分で大きく湾曲し、片方は折れ曲がり、ハニカム部は数ヶ所にわたって破断していた。
- (3) トランスミッションは、それを機体に取り付けるためのサポートケースの部分が破断し、脱落していた。
- (4) スワッシュ・プレートには、大きな変形は見られなかったが、それらに接続されるコントロール・チューブ・アセンブリは、すべて破断していた。
- (5) エンジン本体に、損傷は見られなかった。
- (6) 機長が着座していた右操縦席座面のクッションを乗せる金属板が、背もたれとの接合部分で破断し、分離していた。

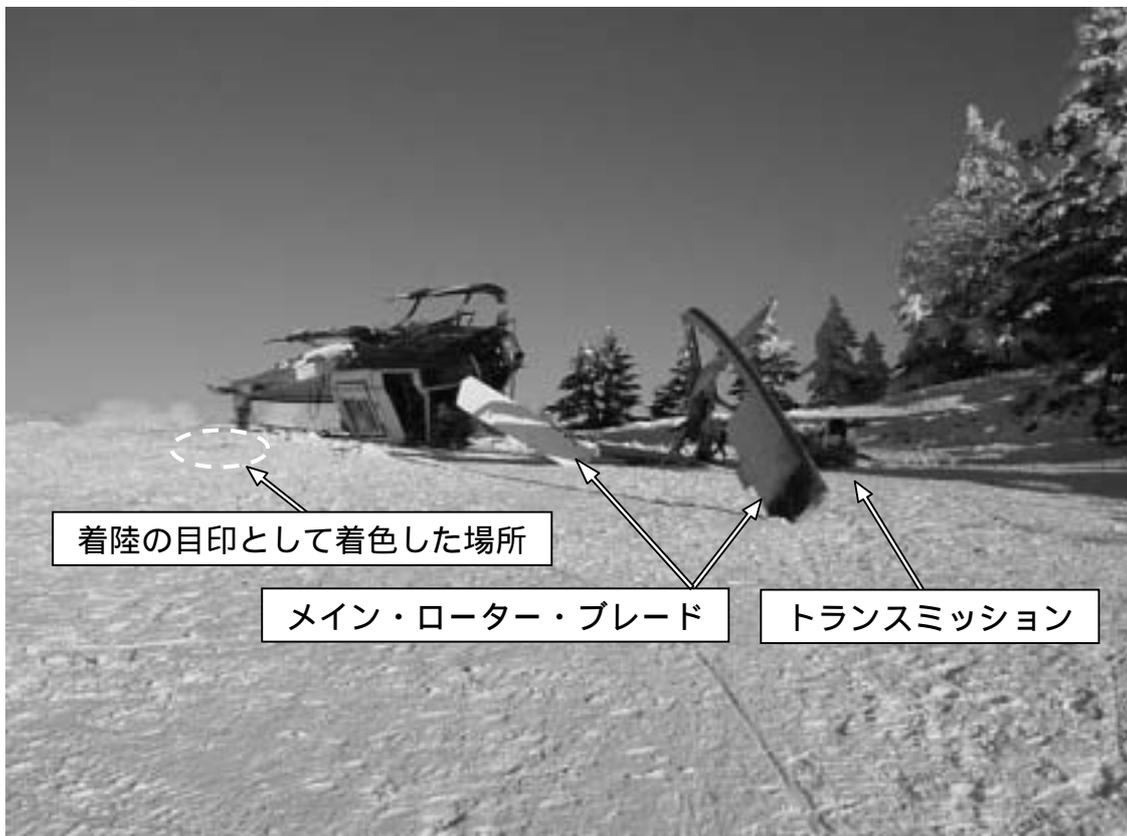
写真2 脱落したメイン・ローター・ブレード

なお、機長は機体とともに横転する際に負傷したものと推定されるが、機外にいた整備士が負傷したことについては、機体が横転する際、地面を叩いたメイン・ローター・ブレードがトランスミッションとともに機体から脱落し、その一部が機外で乗客を誘導していた整備士に当たったことによるものと推定される。

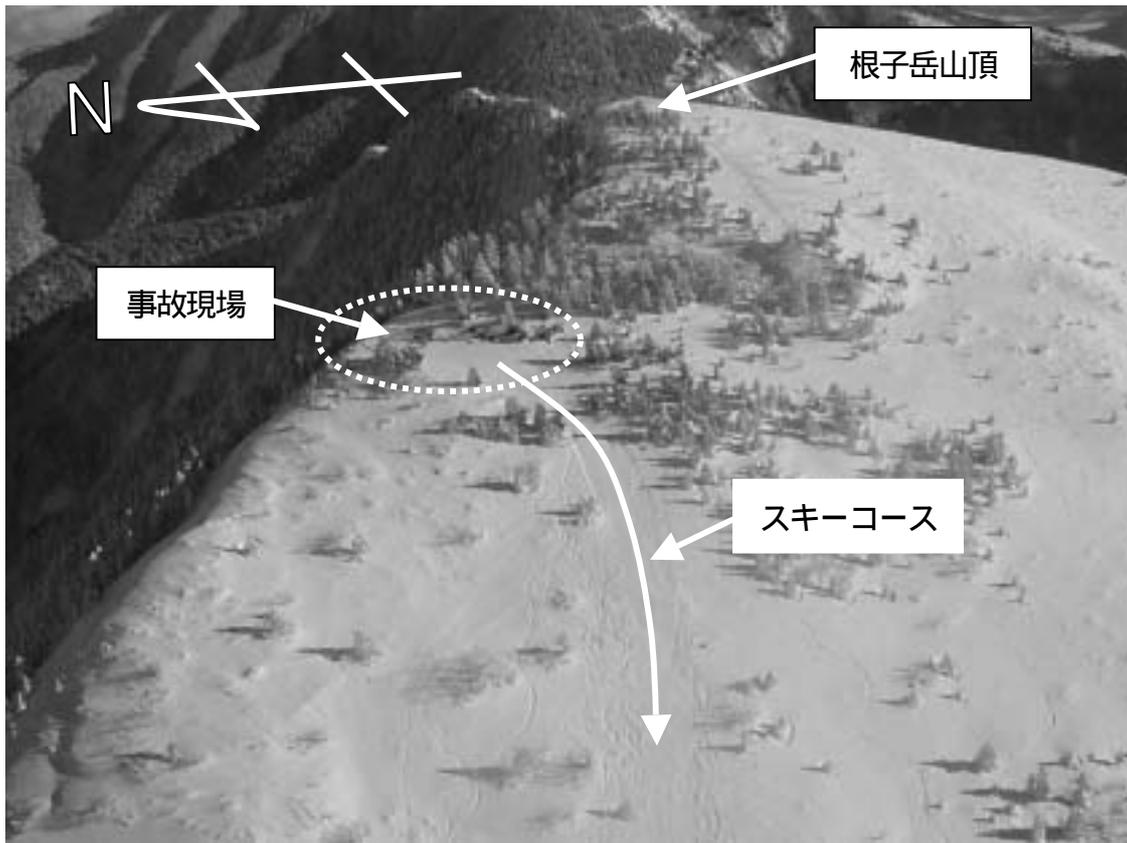
写真3 事故現場周辺

同機は、根子岳山頂（標高2,207m）北西側で、圧雪された幅約20m長さ約20mの傾斜のない平坦な山頂場外の中央部に横転していた。

胴体下部から南側の雪面には、メイン・ローター・ブレードによる打痕があり、雪が掘り下げられ、下から地面の一部が見えていた。また、反対の北側の雪面には、帯状に黄色のトランスミッション・オイルが飛散していた。

- (1) 回転翼航空機を傾斜のない平坦な圧雪された場所に接地させること、また、運航に先立ち、そのような場所を用意し、定められた位置に接地が行われるように必要な表示を行っておくこと
- (2) 操縦者は、接地後コレクティブ・ピッチ・レバーをフルダウンにして、機体が安定したことを確認し、それを乗客を誘導する者に伝えること、また、乗客を誘導する者は、操縦者からの当該連絡を受けた後に、ドアの開閉や乗客の乗降等を開始すること
- (3) コレクティブ・ピッチ・レバーをつり気味に操作していると、コレクティブ・バウンスに類似した異常振動の発生のおそれがあること並びに上記(1)及び(2)に示すような方策について、操縦者及びその他の関係者に対し周知徹底を図ること

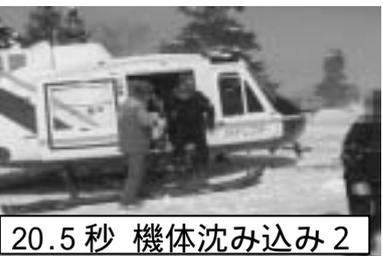
17.0 秒 機体沈み込み 1

なお、着陸時から異常振動が発生するまでの間には、接地後機体が安定するまでの2.0秒ごろと、別の乗客がステップに降り立ったことにより沈み込みが発生した17.0秒、20.5秒の計3回、機体の水平状態からの傾きを示すピッチ角に、比較的大きな変動が観測された。また、このピッチ変動について、機長が「平坦だったのでコレクティブはフルダウンにしていた」と口述した15回目の乗客降機時の画像と比較したが、15回目の乗客降機時には、事故時ほどのピッチ角変動は観測されなかった。

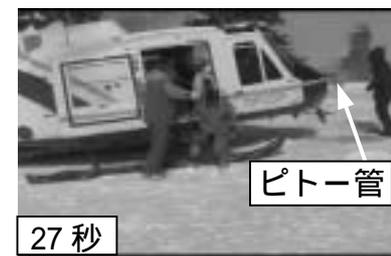
26.2 秒 機体の振動開始

26.2 秒、27 秒のピトー管の先を見ると、上下振動の様子が分かる。
